POLITECNICO DI TORINO  
Corso di Laurea in Ingegneria Civile

Tesi di Laurea Magistrale

**Valutazione della sicurezza sismica in edifici storici**

Il caso della scuola "E. De Amicis – A. Manzoni" in Alessandria

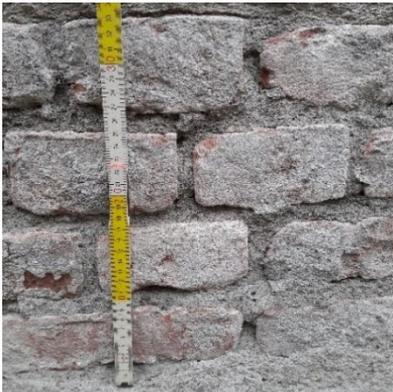
<b>CAMPIONE A</b>	
Breve descrizione	Muratura in mattoni pieni con giunti di malta
Ubicazione	Piano terra, muratura su via Marsala
Altezza blocco	65 mm
Spessore del giunto orizzontale	15 mm
Rapporto altezza blocco e spessore del giunto	4.3
<div style="display: flex; align-items: flex-start;"> <div style="flex: 1;">

</div> <div style="flex: 2; padding-left: 10px;"> <p>Requisiti della “regola dell’arte”<sup>7</sup>:</p> <ol style="list-style-type: none"> <li>1. Qualità della malta, non avendo la possibilità di saggiare le caratteristiche della malta nel nucleo della muratura si fa riferimento solamente a quanto visibile esternamente. In questo caso la malta si può considerare di buona qualità con giunti di spessore piuttosto irregolare a causa dell’irregolarità dei mattoni.</li> <li>2. Presenza di diatoni, anche in questo caso la valutazione è svolta senza osservare l’intera sezione muraria. Noto lo spessore del paramento murario, riconducibile ad una muratura a quattro teste con apparecchiatura a testa o a blocco, si può ipotizzare che vi sia un buon ingranamento trasversale.</li> <li>3. Forma degli elementi resistenti, prevalenza di mattoni pieni di forma parallelepipeda con mancanza di porzioni di spigoli.</li> <li>4. Dimensione degli elementi resistenti, a causa del danneggiamento degli spigoli hanno dimensioni piuttosto variabili.</li> <li>5. Sfalsamento fra i giunti verticali, il giunto è in posizione centrale rispetto l’elemento inferiore salvo alcune anomalie di tipo locale.</li> <li>6. Presenza di filari orizzontali, si possono individuare allineamenti orizzontali ad intervallo costante su entrambe le facce del paramento.</li> <li>7. Qualità degli elementi resistenti, trattasi di mattoni pieni di buona qualità salvo l’irregolarità geometrica.</li> </ol> </div> </div>

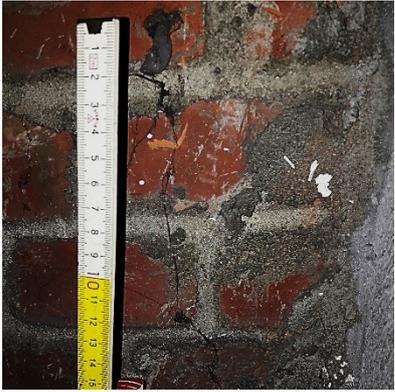
<b>CAMPIONE B</b>	
Breve descrizione	Muratura in mattoni pieni con giunti di malta
Ubicazione	Sottotetto accessibile scuola "E. De Amicis"
Altezza blocco	60 mm
Spessore del giunto orizzontale	10 mm
Rapporto altezza blocco e spessore del giunto	6.0
<div style="display: flex; align-items: flex-start;"> <div style="flex: 1;">

</div> <div style="flex: 2; padding-left: 10px;"> <p>Requisiti della "regola dell'arte":</p> <ol style="list-style-type: none"> <li>1. Qualità della malta, non avendo la possibilità di saggiare le caratteristiche della malta nel nucleo della muratura si fa riferimento solamente a quanto visibile esternamente. In questo caso la malta si può considerare di buona qualità con giunti di spessore contenuto rispetto la dimensione del mattone.</li> <li>2. Presenza di diatoni, anche in questo caso la valutazione è svolta senza osservare l'intera sezione muraria. Noto lo spessore del paramento murario, riconducibile ad una muratura a tre teste si può ipotizzare che vi sia un buon ingranamento trasversale.</li> <li>3. Forma degli elementi resistenti, prevalenza di mattoni pieni di forma parallelepipeda.</li> <li>4. Dimensione degli elementi resistenti, mattoni pieni di dimensione regolare.</li> <li>5. Sfalsamento fra i giunti verticali, il giunto è in posizione centrale rispetto l'elemento inferiore.</li> <li>6. Presenza di filari orizzontali, si possono individuare allineamenti orizzontali ad intervallo costante su entrambe le facce del paramento.</li> <li>7. Qualità degli elementi resistenti, trattasi di mattoni pieni con pochi elementi degradati.</li> </ol> </div> </div>

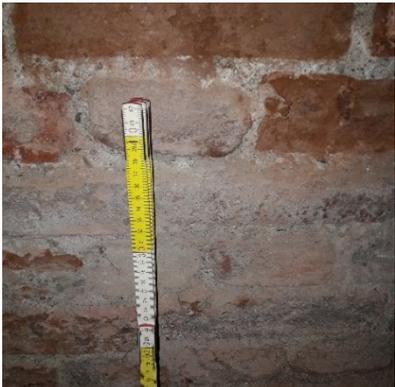
<b>CAMPIONE C</b>	
Breve descrizione	Muratura in mattoni pieni con giunti di malta
Ubicazione	Interrato del braccio di collegamento
Altezza blocco	55 mm
Spessore del giunto orizzontale	15 mm
Rapporto altezza blocco e spessore del giunto	3.7
<div style="display: flex; align-items: flex-start;"> <div style="flex: 1;">

</div> <div style="flex: 2; padding-left: 10px;"> <p>Requisiti della “regola dell’arte”:</p> <ol style="list-style-type: none"> <li>1. Qualità della malta, non avendo la possibilità di saggiare le caratteristiche della malta nel nucleo della muratura si fa riferimento solamente a quanto visibile esternamente. In questo caso la malta si può considerare di buona qualità con giunti di spessore rilevante rispetto la dimensione del mattone.</li> <li>2. Presenza di diatoni, anche in questo caso la valutazione è svolta senza osservare l’intera sezione muraria. Per coerenza con le assunzioni svolte sui precedenti due campioni, si assume nuovamente che vi sia un adeguato ingranamento trasversale non essendovi elementi che possano portare a pensare che questo non sia veritiero.</li> <li>3. Forma degli elementi resistenti, prevalenza di mattoni pieni di forma parallelepipeda con alcune porzioni di spigoli mancanti.</li> <li>4. Dimensione degli elementi resistenti, mattoni pieni di dimensioni piuttosto regolari.</li> <li>5. Sfalsamento fra i giunti verticali, il giunto è in posizione centrale rispetto l’elemento inferiore.</li> <li>6. Presenza di filari orizzontali, si possono individuare allineamenti orizzontali ad intervallo costante su entrambe le facce del paramento.</li> <li>7. Qualità degli elementi resistenti, trattasi di mattoni pieni con pochi elementi degradati.</li> </ol> </div> </div>

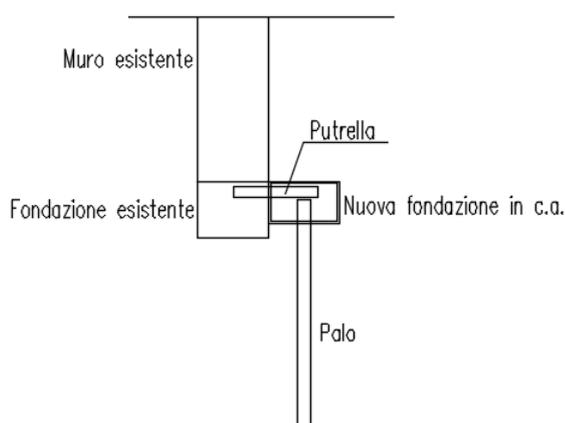
Figura 23 – Sezione tipo del rinforzo della fondazione<sup>19</sup>

L'intervento di consolidamento del 2006 ha riguardato il corpo di fabbrica 1 [Figura 17] ed in particolare le aule che si affacciano sul cortile interno accessibile da via Marsala. La documentazione fornita dal Comune di Alessandria a corredo di questo intervento è molto scarna in quanto, pur trattandosi di un intervento recente, non vi è una relazione tecnica bensì solamente delle tavole con l'indicazione degli interventi in progetto. Il rinforzo delle fondazioni [Figura 23] ha riguardato le murature perimetrali che danno sul cortile interno e proseguono su via Marsala fino all'altezza dell'elemento strutturale verticale V0004 (vedere tavola 09 in allegato). Per quanto riguarda l'inserimento dei tiranti di contenimento essi sono stati posizionati solamente in alcuni dei locali posti in prossimità delle murature che hanno subito il rinforzo fondazionale, la posizione attuale delle catene di contenimento è però in disaccordo con la documentazione fornita dal Comune di Alessandria.

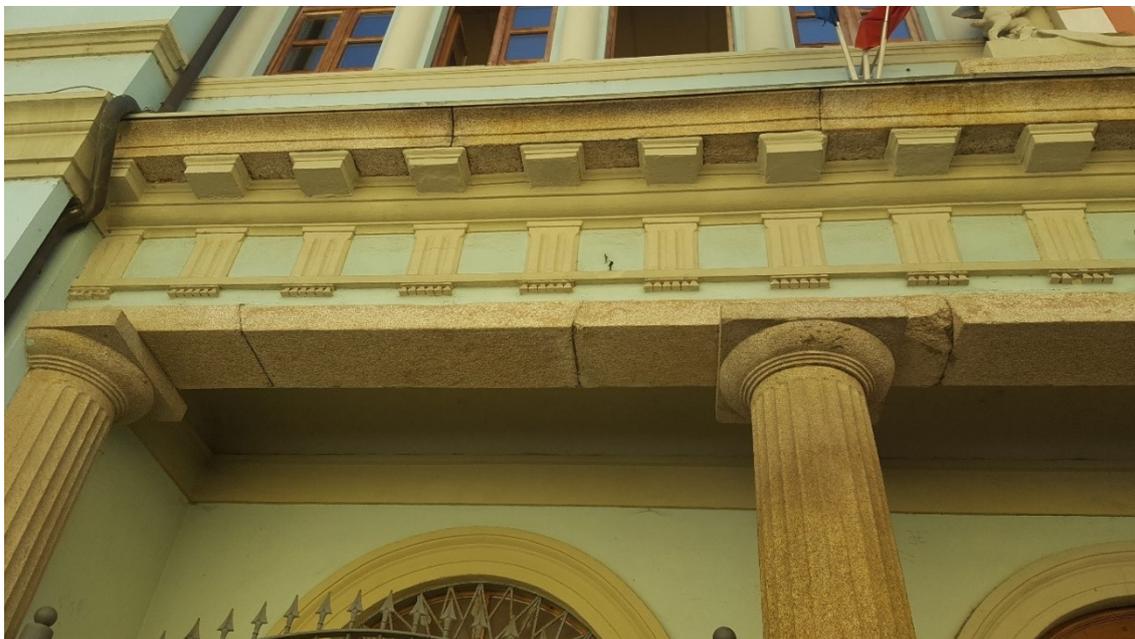
Figura 24 – Architrave in pietra all'ingresso da via Cremona

sforzo flessionale. Gli unici architravi privi di resistenza flessionale sono quelli in pietra posizionati all'ingresso da via Cremona [Figura 24].
