POLITECNICO DI TORINO

Corso di Laurea Magistrale in Ingegneria Civile

TESI DI LAUREA MAGISTRALE

**Progetto di monitoraggio e riqualificazione
del canale adduttore di Chavonne**

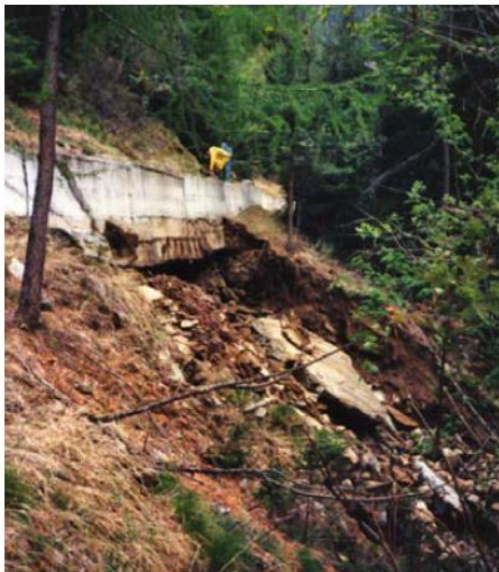
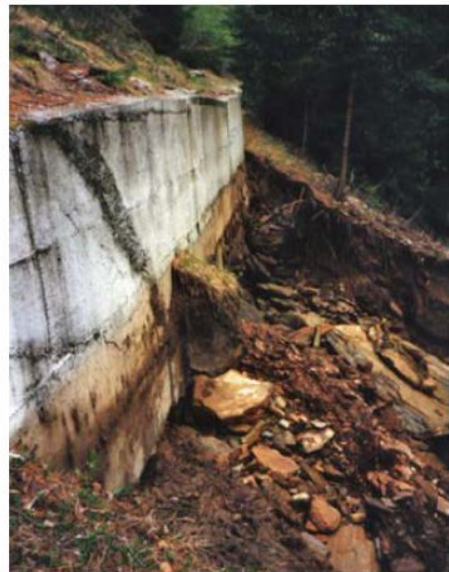
Nell'immagine a sinistra un significativo processo erosivo tipo "rill" è ben visibile al centro della foto. Le acque incanalate parrebbero aver sifonato il piano di fondazione e innescato il dissesto, piuttosto che una fuoriuscita diretta di acqua dalla infrastruttura.

Figura 3.2.1 Frana a Vieyes (Aymavilles) del 3 maggio 1992 (Ramo La Nouva)

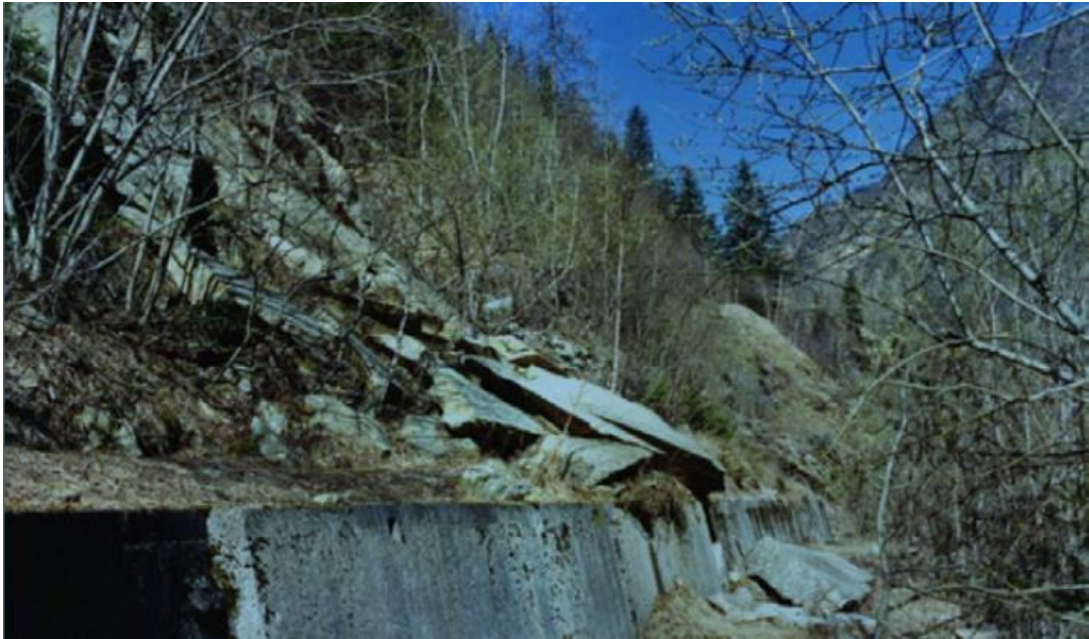
Si annota inoltre che *“La zona di distacco dei massi è stata individuata a monte della Regionale in direzione del km.13+200 ad una quota di 1600 m. s.l.m.”*. Interessante il fatto che i danni segnalati riportano che *“il canale ENEL è stato asportato per una lunghezza di circa 10 m; parte della rara vegetazione soprastante è stata danneggiata o sradicata, ha subito lievi danni anche la strada regionale”*. L’evento pare dunque avere distrutto il manufatto con trasporto a valle di acqua e detriti.

Figura 3.2.4 Frana di crollo a La Nouva (Aymavilles) del 2 maggio 1996 (Ramo La Nouva)

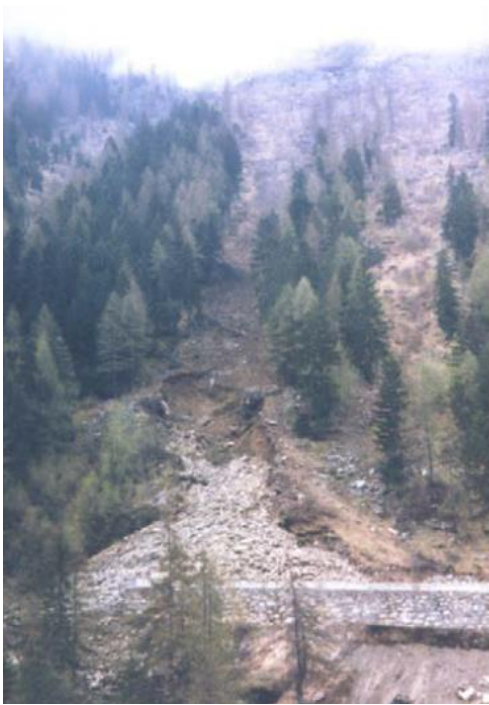
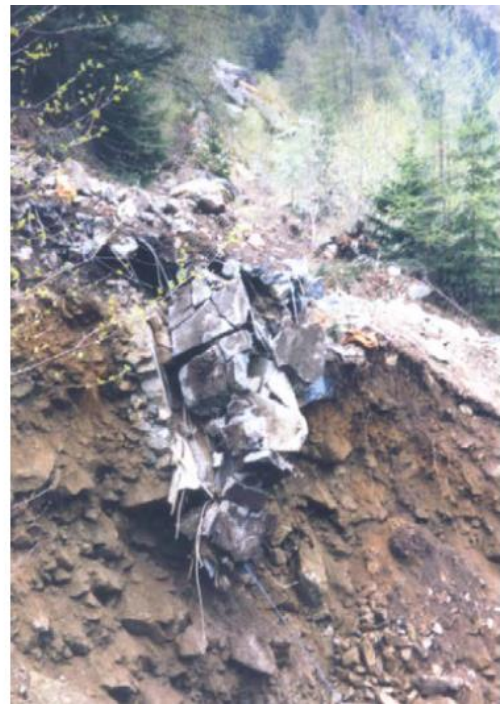
La descrizione dell'evento racconta che “di fianco al torrente Grand Beligny nei giorni compresi tra il 2 e il 4 aprile vi è stato lo scivolamento di una notevole massa di roccia che è precipitata nel canalone di detto torrente fino al pianoro retrostante il paravalanghe Beligny lungo la strada regionale 47 per Cogne.” I danni che si riportano non riguardano il canale ma il sentiero di pertinenza utilizzato per raggiungere lo stesso, infatti viene riportato che “la massa di roccia e terra ha distrutto la presa di carico del ruscello per il sottostante alpeggio del Cordolomy ed ha inoltre interrotto il sentiero per l'alpe Gran Bois (utilizzato anche dai guardacanal dell'ENEL). Il movimento franoso ha inoltre interessato il bosco di pioppi tremuli presenti lungo il torrente sradicando alcuni alberi e danneggiandone altri.”

Figura 3.2.5 Frana in loc. Beligny (Aymavilles) del 2-4 aprile 2000 (Ramo La Nouva)

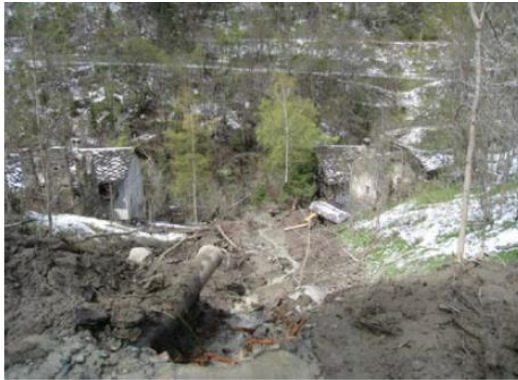
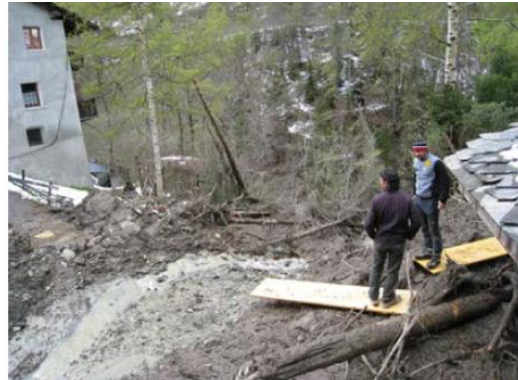
Si tratta di un “mud flow” attivatosi il 28 aprile 2009 in Chevrère. Il catasto riporta, a livello descrittivo, che “La nicchia di distacco è situata in corrispondenza ad un canale CVA a quota 1270m. La superficie di scorrimento corrisponde ad un impluvio che in condizioni normali è privo di acqua. La colata è passata tra le case dell’abitato causando danni alla strada comunale in due punti in corrispondenza all’incisione. La colata ha raggiunto il torrente Savara” La scheda riporta, come elementi causali, le piogge prolungate e una “probabile perdita canale CVA”. La scheda riporta genericamente la presenza di danni alla strada comunale.

Figura 3.2.7 Mud Flow in località Chevrère (Introd) del 28 aprile 2009 (Ramo Fenille)

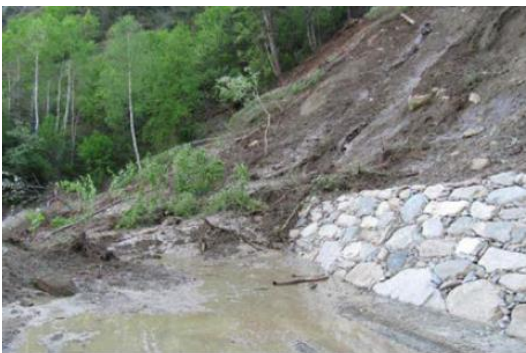
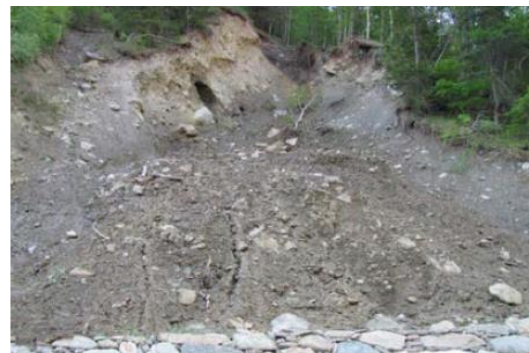
Si tratta di una Frana di colamento staccatasi il 23 maggio 2010. Leggiamo nella descrizione che “*La frana ha interessato un tratto della strada poderale del Ru de Champlong che è stata oggetto di recente sistemazione dovuta ad analogo fenomeno con la realizzazione di varie opere murarie*”. Le cause sono indicate in “*Acque di infiltrazione, Probabili perdite canale a monte*”. A livello morfometrico si tratta di una estensione di 200 m² su un volume stimato di oltre 200 m³. I danni riguardano “*vie di comunicazione, bosco, rete idrica*”.

Figura 3.2.8 Frana di colamento in località Chevrère (Introd) del 23 maggio 2010 (Ramo Collettore)

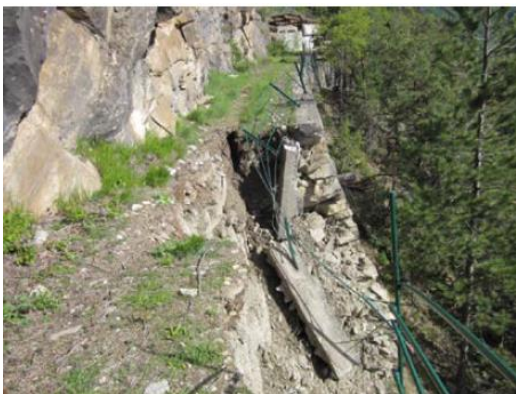
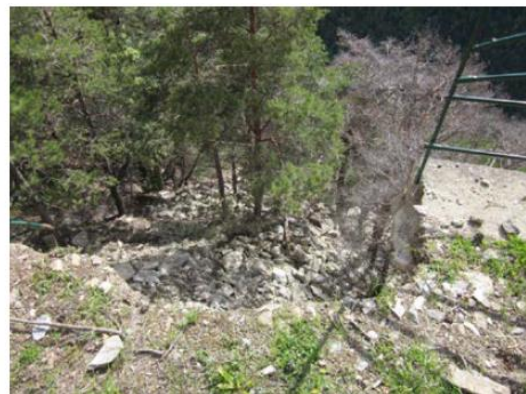
la tenuta del muro e della pista che risultano, sui bordi perimetrali, instabili con possibili altri cedimenti. Adiacente alla zona interessata dallo smottamento, si è verificata inoltre la caduta di vari massi che hanno provocato danni ad una rete paramassi installata a protezione del canale CVA.; nonché alla struttura in legno posizionata a protezione della soletta del canale.” Le cause sono da attribuirsi alla grande presenza d’acqua provocata da “piogge prolungate e acque di infiltrazione”.

Figura 3.2.9 Cedimento muro in loc. Perreya (Villeneuve) maggio 2013 (Ramo Collettore)

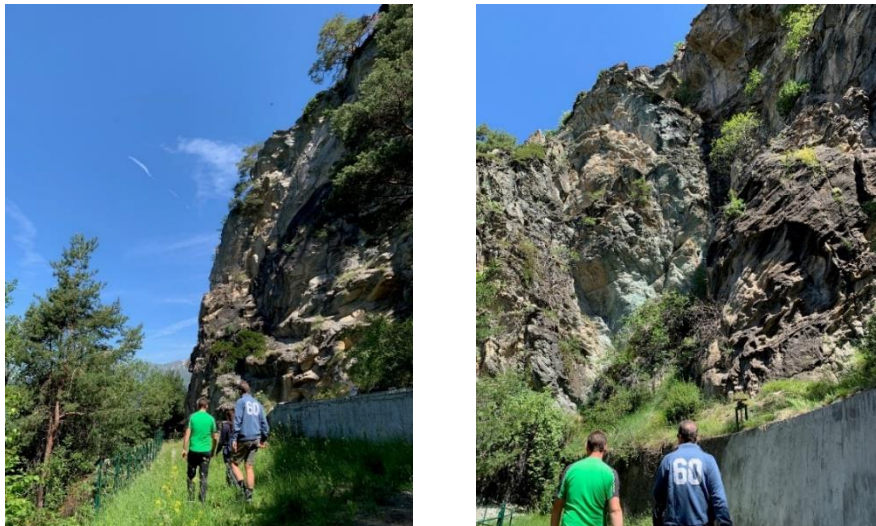
Figura 5.1.2 Primi tratti del Collettore. Si evidenzia il profilo del versante particolarmente aspro e scosceso; privo elementi di vegetazione che possano rappresentare un meccanismo naturale di ritenuta di frane e caduta massi.

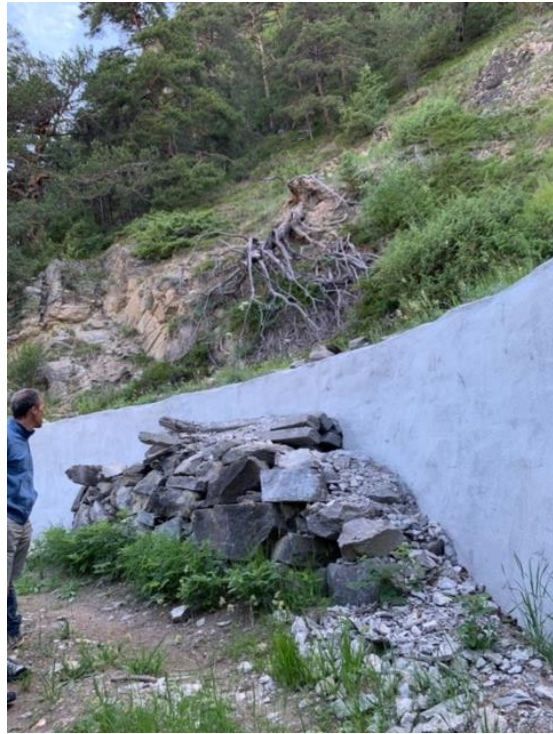
Progressiva: 1100 m – 800 m

Problematica rilevata: Fenomeno caduta massi

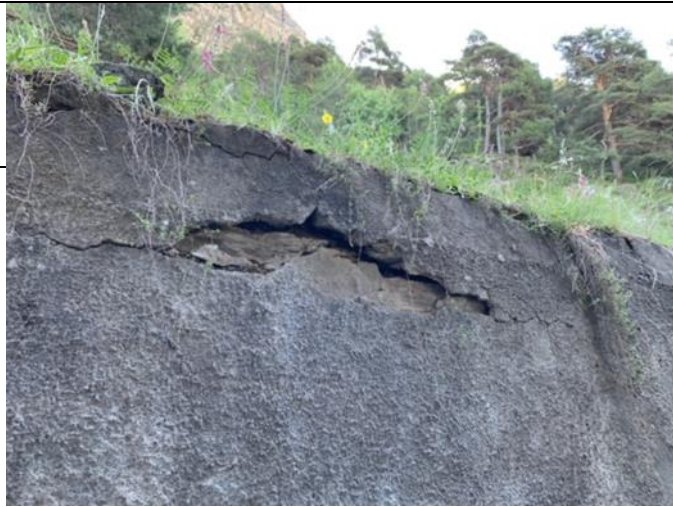
Progressiva: 700 m

Problematica rilevata: Fenomeno fessure orizzontali

È stato riscontrato che si hanno due configurazioni tipiche delle fessure:

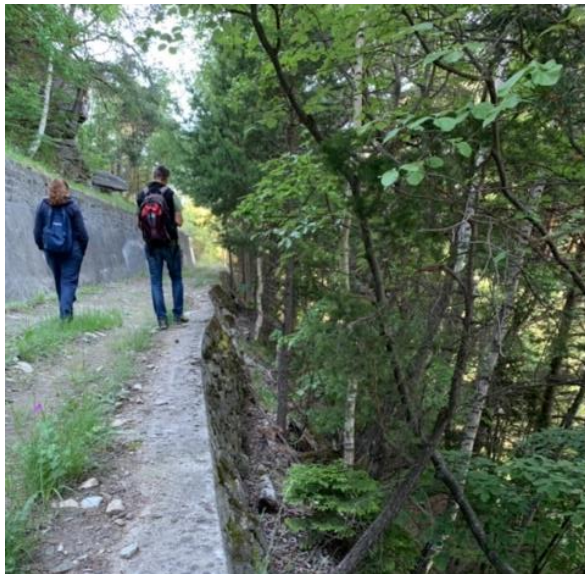
Progressiva: 400 m - 300 m

Problematica rilevata: Muro spanciato

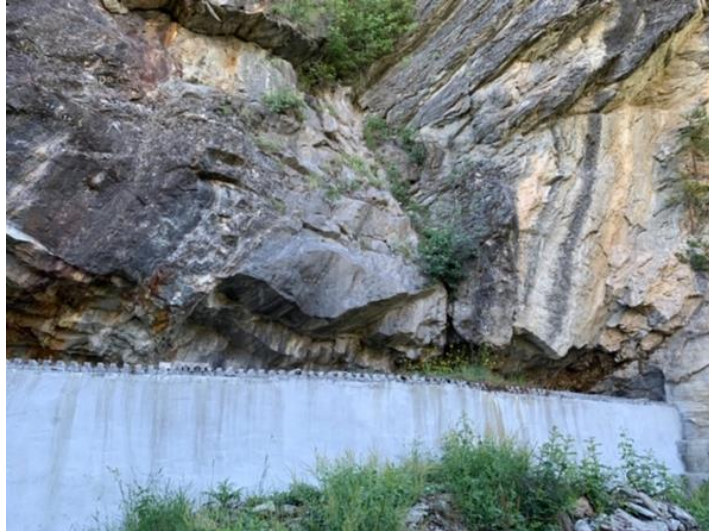
Progressiva: 100 m

Problematica rilevata: Pareti scoscese

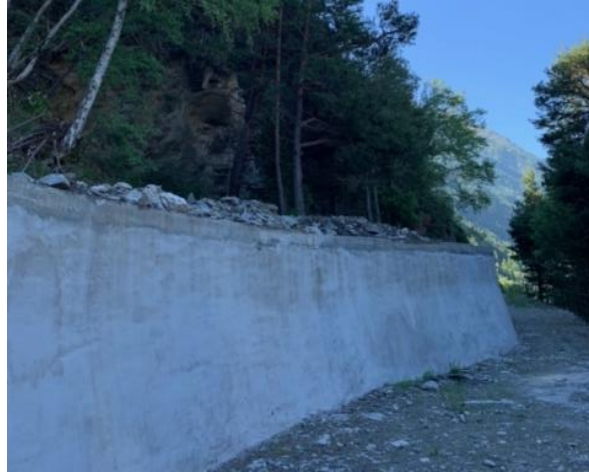
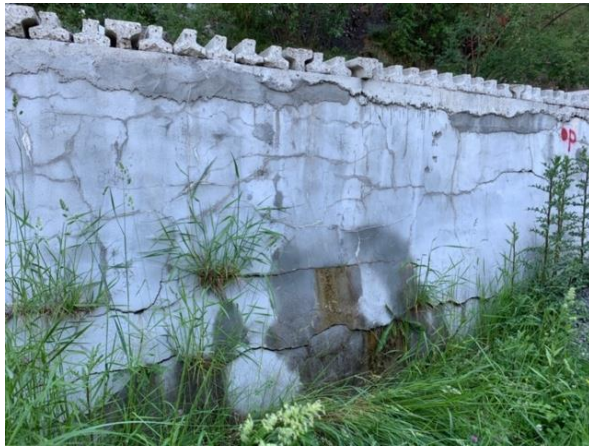
Progressiva: 100 m – 0 m

Problematica rilevata: Fessurazioni su intonaco recente

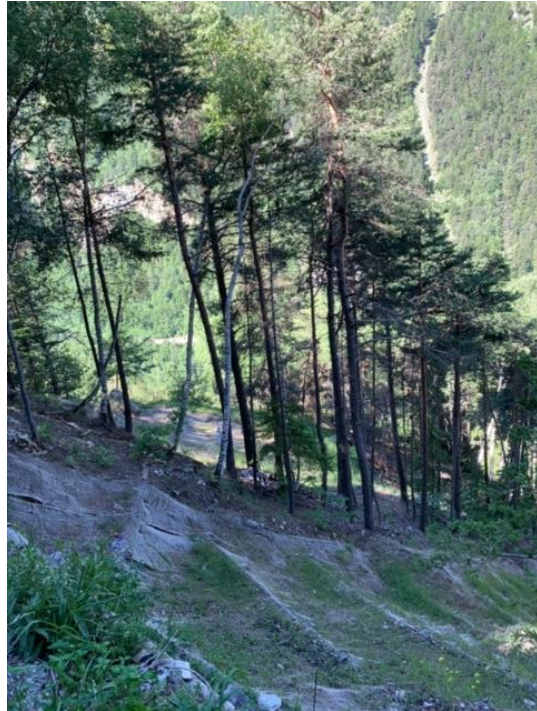
B – FENILLE**Progressiva: 4000 m**

**Problematica rilevata: Frana da scivolamento****Oggetto: Versante****Intervento adottato: Micropali**

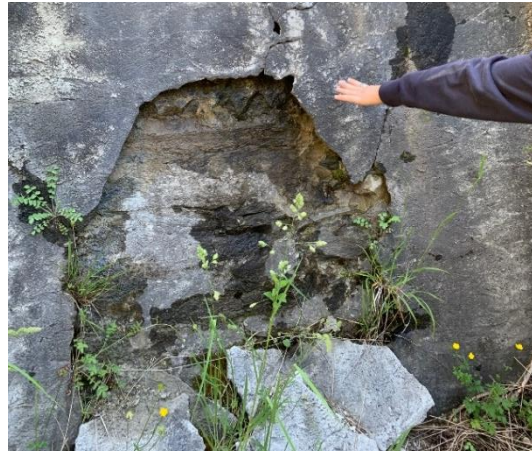
B – FENILLE**Progressiva:** 350 m

**Problematica rilevata:** Rigonfiamento ed espulsione pezzi muratura**Oggetto:** Canale

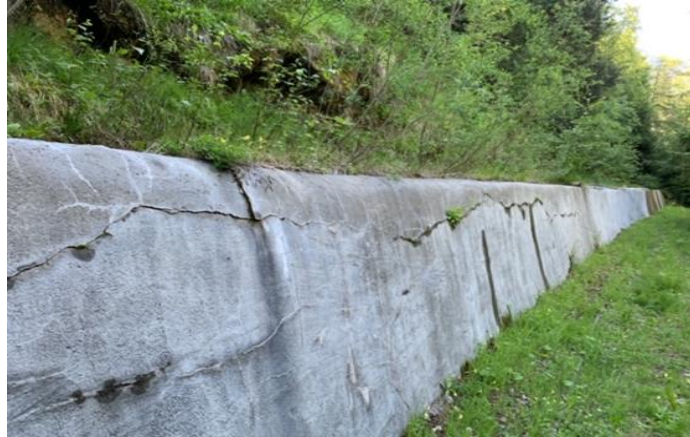
Progressiva: primi tratti del canale

Problematica rilevata: Fessurazioni orizzontali

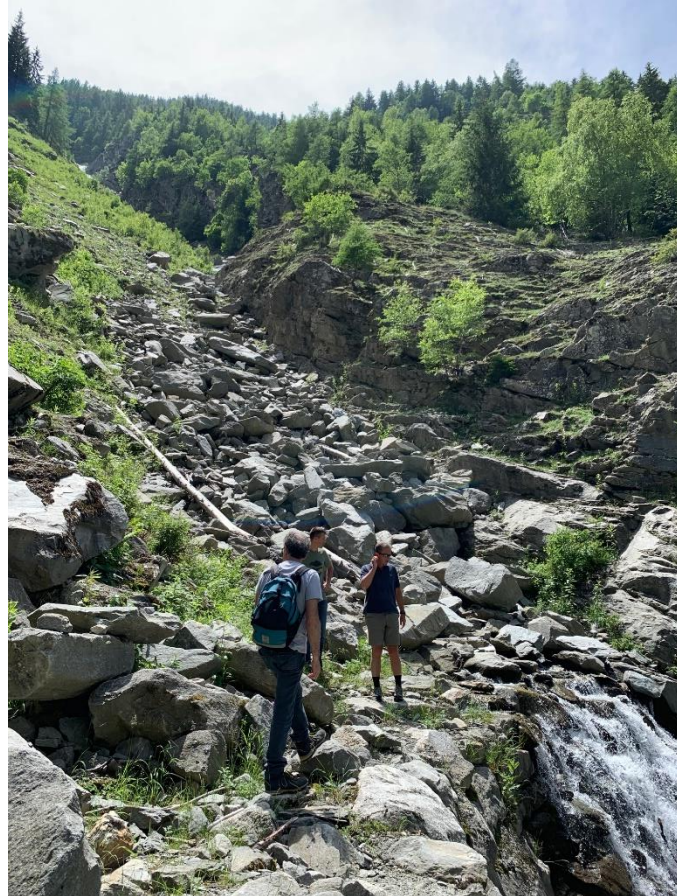
Progressiva: 2000 m

Problematica rilevata: Significativo Debris Flow

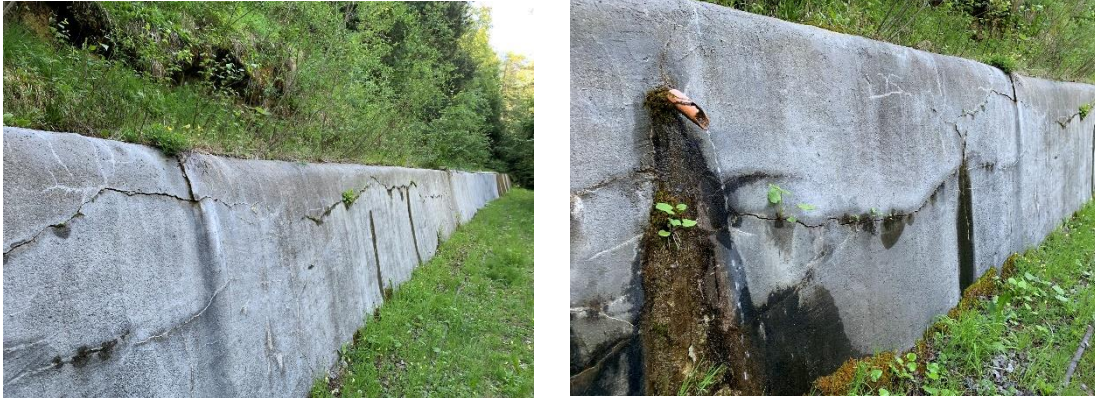
Figura 7.3.1.1 Evidenti fessurazioni esterne lungo il paramento murario del canale.

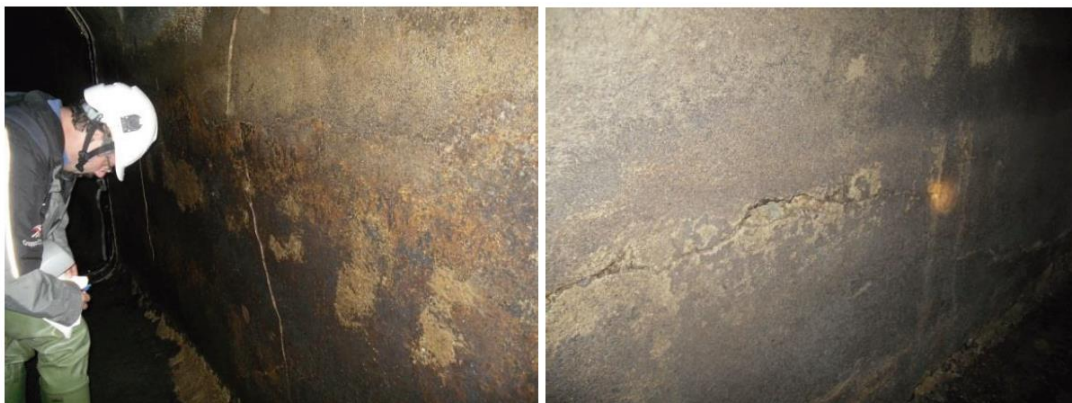
Figura 7.3.1.2 Corrispondenti fessurazioni interne lungo il paramento murario del canale.
