Gli edifici, dal punto di vista strutturale, presentano diverse problematiche di lieve entità come deformazioni ed eccentricità considerate accettabili, ma il nonostante il pessimo stato di conservazione e la totale mancanza di manutenzione ordinaria e straordinaria, si è potuto evidenziare soltanto due problemi gravi nel corridoio del primo padiglione e il collasso di alcuni arcarecci e conseguente porzione di tetto nel secondo padiglione.

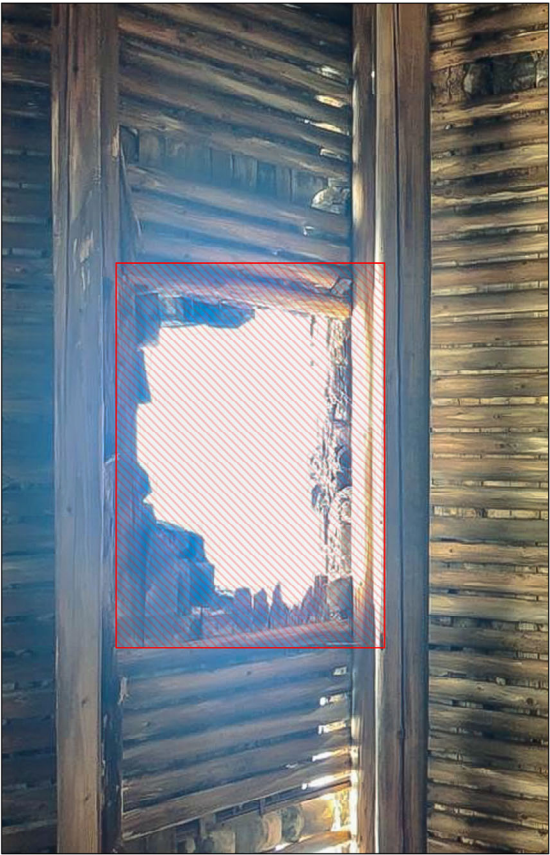
VISTA ELEMENTI DI INTERESSE DAL PADIGLIONE

Per quanto riguarda il secondo padiglione si evidenzia il collasso di alcune porzioni della copertura dovute al cedimento di alcuni arcarecci. Non è stato possibile determinare con certezza la causa dei cedimenti verificatisi, ma è ipotizzabile che siano stati determinati da infiltrazioni d'acqua e conseguente marcescenza delle parti lignee esposte.

INTERVENTO: Gli elementi crollati dovranno essere sostituiti. L'intervento verrà svolto eseguendo lo smontaggio della parte di tetto interessata, la sostituzione degli arcarecci mancanti e la verifica di quelli presenti e il rimontaggio. Le parti smontate verranno catalogate per essere successivamente ricollocate mediante un intervento di anastilosi. Gli arcarecci sostitutivi dovranno essere realizzati con lo stesso materiale (abete), dimensioni, lavorazioni e finiture (olio "T ung"). Le tegole di copertura mancanti dovranno essere realizzate con lo stesso materiale (cotto grigio), dimensioni, lavorazioni e finiture. Considerando la demolizione del quinto padiglione potranno essere impiegate le tegole ottenute dallo stesso come elementi sostitutivi.

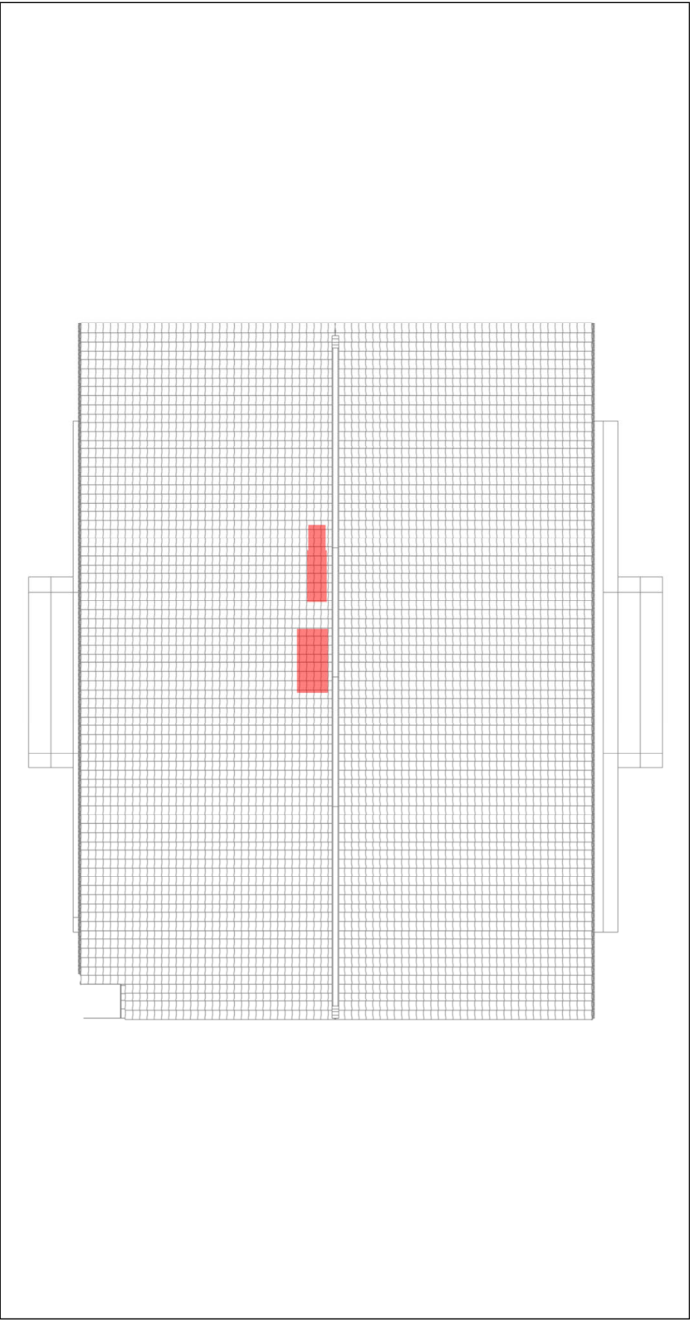
INQUADRAMENTO ELEMENTI DI INTERESSE NEL SECONDO PADIGLIONE

ANALISI CAUSA: Collasso di alcune porzioni della copertura dovute al cedimento di alcuni arcarecci, probabilmente causate da infiltrazioni d'acqua e conseguente marcescenza delle parti lignee esposte.
