INQUADRAMENTO ELEMENTI DI INTERESSE NEL PRIMO PADIGLIONE

Analizzeremo ora l'elemento trave T\_01\_21 mediante una verifica per il calcolo delle deformazioni della trave in legno secondo le indicazioni contenute nelle Norme Tecniche 2018 (NTC2018) e nello specifico l'annesso nazionale all'Eurocodice 5 (EC5).

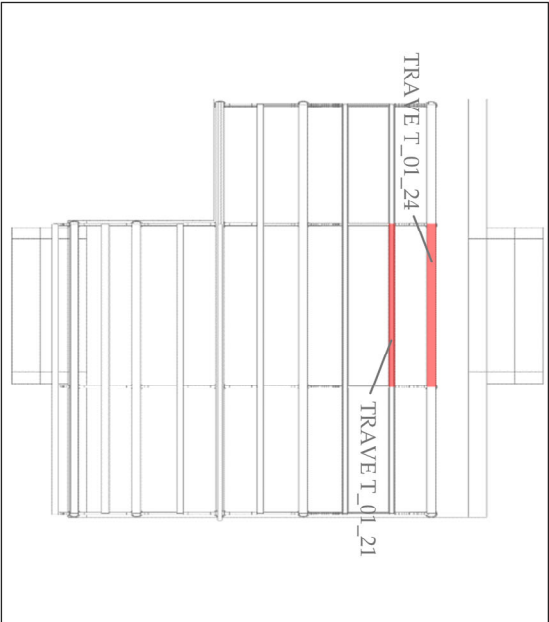
Per quanto riguarda le due travi presenti all'ingresso del cortile centrale del primo padiglione, di dimensioni rispettivamente 6,00\*0,26\*0,13 m e 6,00\*0,40\*0,15, evidenziano una curvatura molto accentuata.

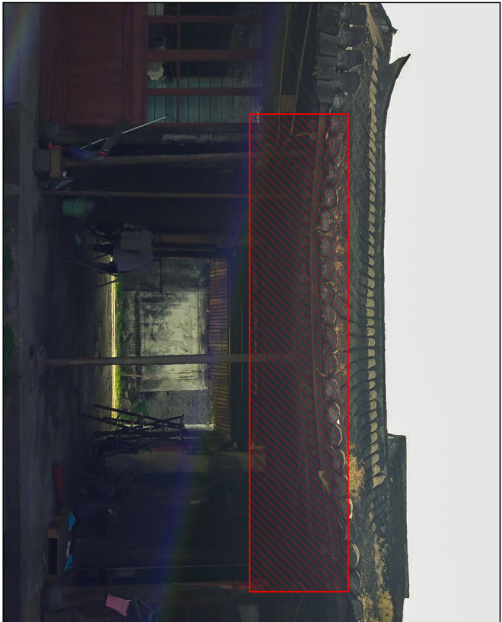
VISTA ELEMENTI DI INTERESSE DAL CORTILE

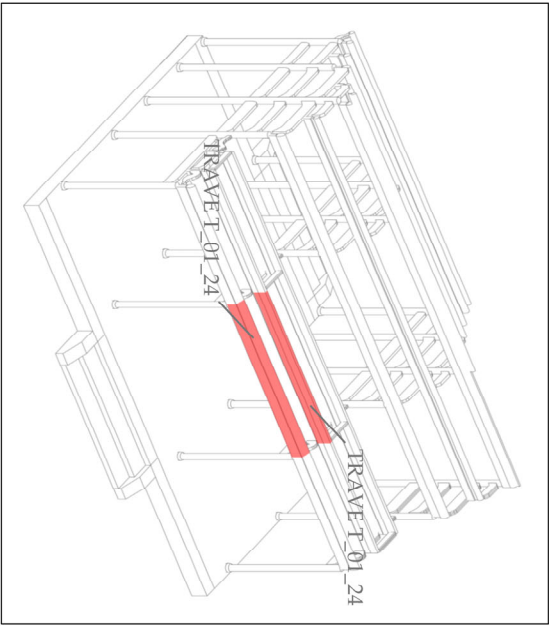
INQUADRAMENTO ELEMENTI DI INTERESSE NEL PRIMO PADIGLIONE

VERIFICA PER LA DEFORMAZIONE MASSIMA AMMISSIBILE PER L'ELEMENTO T_01_21				
DIMENSIONI	Lunghezza:	6,00 m	Larghezza:	0,15 m
DEFORMAZIONE MASSIMA AMMISSIBILE	0,024 m	DEFORMAZIONE REALE MISURATA	0,08 m	
LA DEFORMAZIONE DELLA TRAVE NELLE CONDIZIONI ATTUALI È CRITICA PRESENTATO UN FATTORE 4 RISPETTO AL MARGINE DI SICUREZZA ACCETTABILE.				
MODELLO DELL'ELEMENTO OGGETTO DI ANALISI:				
MODELLO DELLA TRAVE NELLE CONDIZIONI ORIGINARIE				
MODELLO DELLA TRAVE NELLE CONDIZIONI REALI				
COMPARATIVA TRA LE DUE CONDIZIONI. IN VERDE QUELLA ORIGINARIA E IN ROSSO LA REALE

SOLUZIONE: Gli elementi deformati dovranno essere sostituiti. L'intervento verrà svolto eseguendo lo smontaggio della parte di tetto interessata, la sostituzione delle travi deformate e il rimontaggio. Le parti smontate verranno catalogate per essere successivamente ricollocate mediante un intervento di anastilosi. Le travi sostituite dovranno essere realizzate con lo stesso materiale (abete), dimensioni, lavorazioni e finiture (olio "Tung").

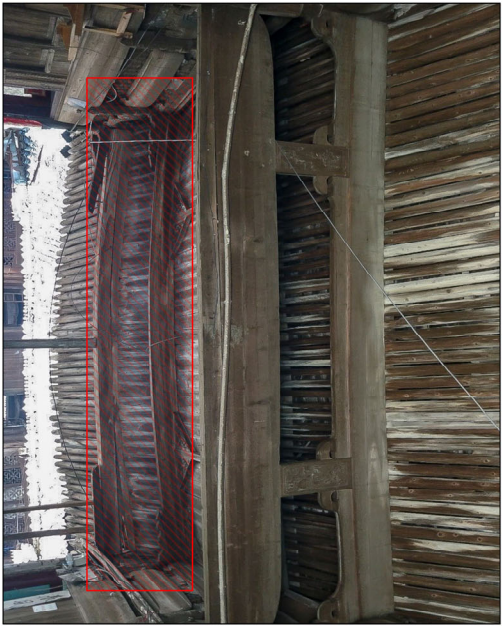
VISTA ELEMENTI DI INTERESSE DALL'INTERNO DEL PADIGLIONE

ANALISI CAUSA: Presenza di deformazioni oltre il limite ammissibile, causate probabilmente dalla scarsa manutenzione e dalle modifiche strutturali apportate con la creazione di una parte abitativa ex-novo e alla creazione di abbaini abusivi.
