Un approccio alla conservazione fondato sulla conoscenza

Il Documento di Indirizzo alla Progettazione
per il patrimonio architettonico
della Diocesi Nardò - Gallipoli

Corso di Laurea Magistrale Architettura Costruzione Città
Percorso formativo Alta Scuola Politecnica XVI Ciclo

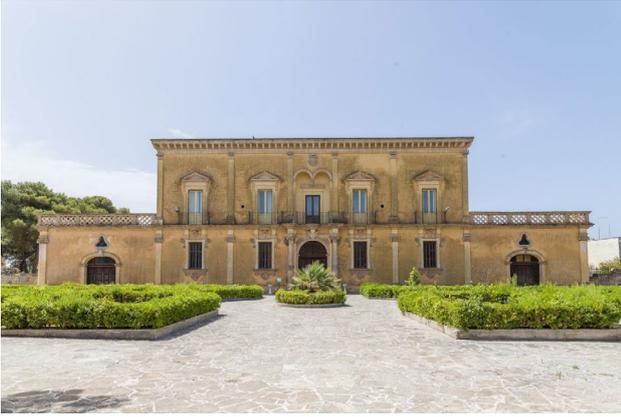
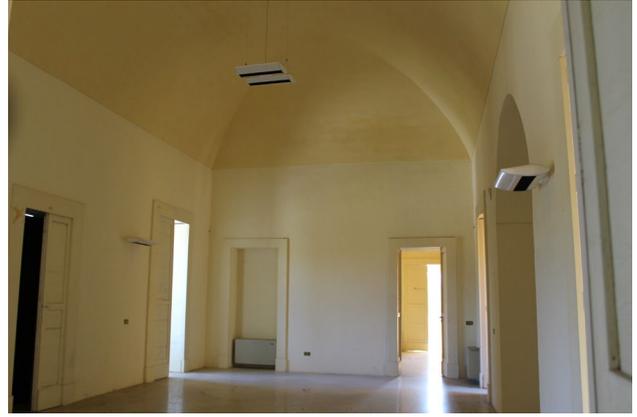
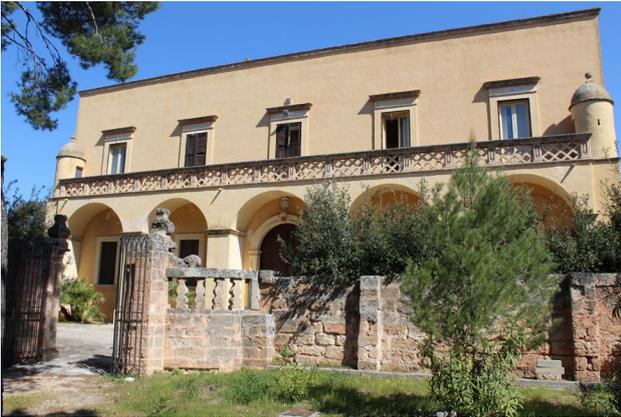
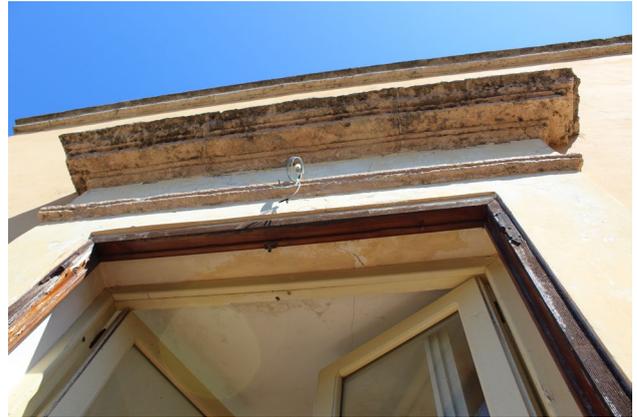
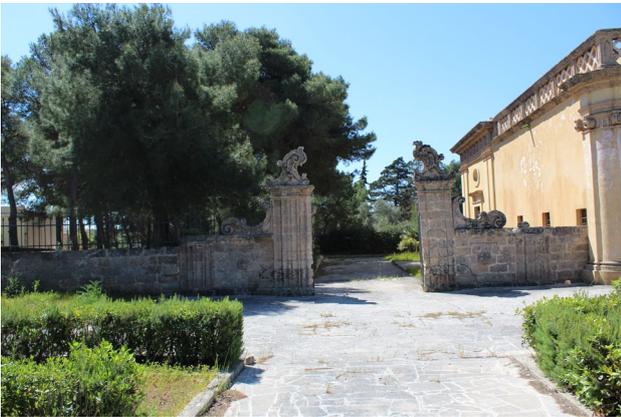
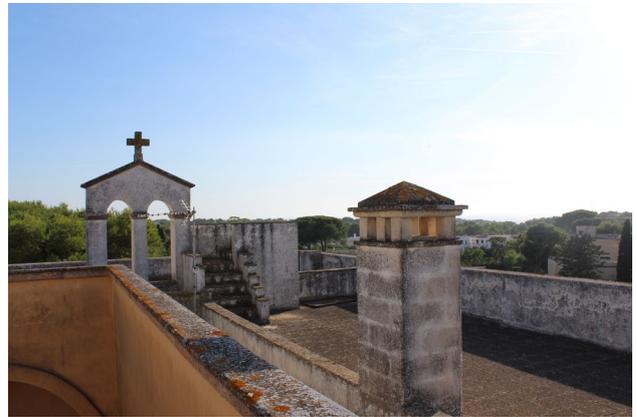
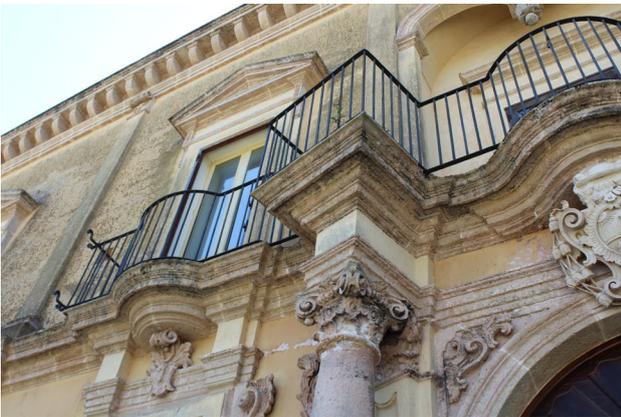
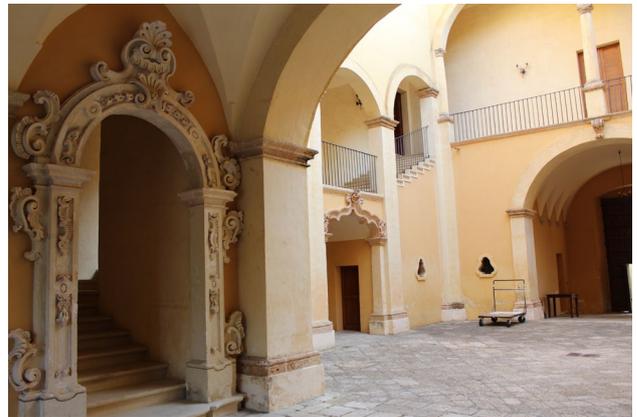
Documentazione fotografica dell'ispezione | 10.08.2021

Il bene verte in un cattivo stato di conservazione. Sebbene il giardino e gli spazi aperti siano ben conservati, anche grazie a sporadiche iniziative culturali nei mesi estivi, il complesso mostra diversi degradi superficiali sulle facciate (distacchi, macchie, colatura, patine biologiche). Il muro di cinta perimetrale, in conci di pietra di tufo a vista, presenta macchie di colatura e micro fessure localizzate in prossimità dei giunti.

In aggiunta, il bene ha subito nel tempo dei restauri incompatibili, che hanno previsto la sostituzione dei serramenti originali al piano nobile di colorazione differente rispetto a quelli del piano terra, la sostituzione delle pavimentazioni originali, il probabile utilizzo di idropitture all'interno e la riproposizione per anastilosi di cornici nella cappella. Quest'ultima, realizzata da mons. Lettieri, è stata ampliata nel 1987, e presenta, sull'intradosso delle volte a spigolo, macchie dovute all'infiltrazione di acqua piovana dalla copertura.

In generale, lo stato di conservazione del complesso risulta quindi peggiorato dagli interventi incompatibili che il bene ha subito nel tempo.

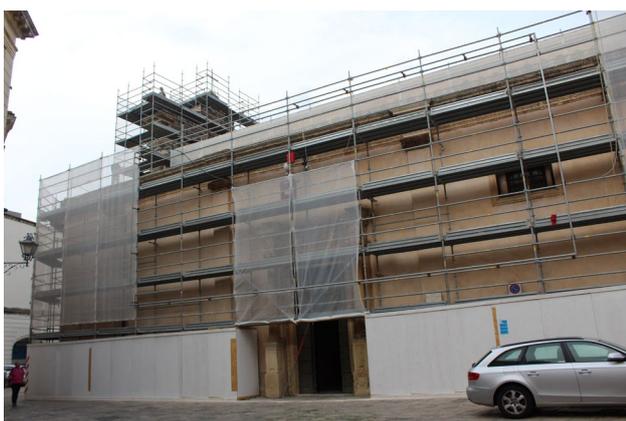
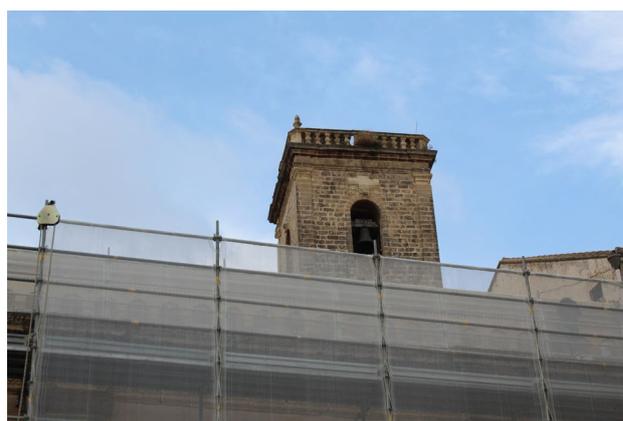
Documentazione fotografica dell'ispezione | 11.11.2021

Il bene è oggetto di un intervento di restauro delle facciate e della torre campanaria. Le criticità legate agli ambienti interni sono dovute alla presenza di umidità di risalita e formazione macchie sull'intonaco in corrispondenza dei finestroni posizionati ai lati della navata centrale. Tali macchie, presenti anche in maniera diffusa sulle superfici intonacate dei magisteri murali perimetrali, probabilmente si riscontrano a causa di infiltrazioni di acqua piovana.

- » Verifica e implementazione del rilievo presente.
- » Indagini microclimatiche interne, al fine di monitorare la concentrazione di umidità relativa nell'ambiente.
- » Campagna fotografica di dettaglio da effettuare periodicamente (almeno 1 volta ogni 6 mesi), al fine di monitorare l'avanzamento del degrado.

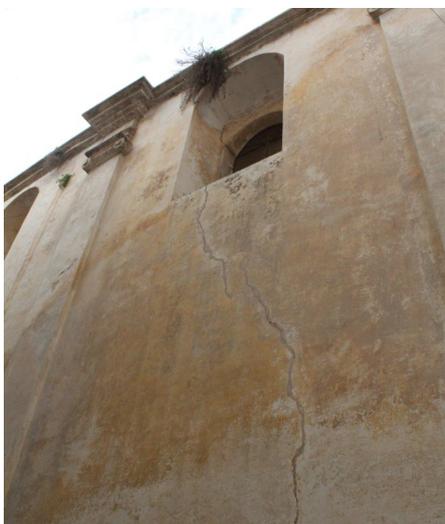
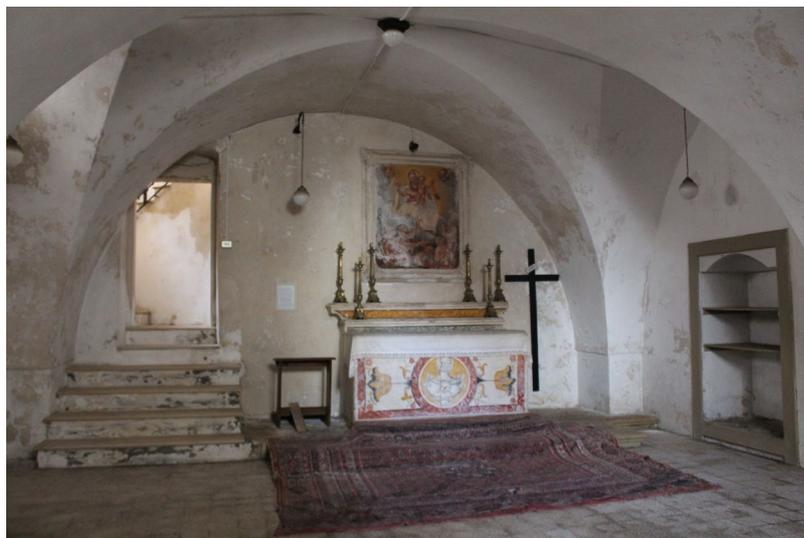
Documentazione fotografica dell'ispezione | 09.11.2021

Inoltre è possibile rilevare esfoliazioni della pellicola pittorica, diffuse sull'intradosso delle volte e sui magisteri murari, sia nella cappella superiore che in quella inferiore. Anche l'esterno presenta differenti criticità: presenza di vegetazione spontanea al di sopra della cornice, macchie e fessure diffuse sulle superfici intonacate, pluviali in PVC.

- » Rischio di allagamenti e infiltrazioni di acqua piovana, in caso di maltempo.

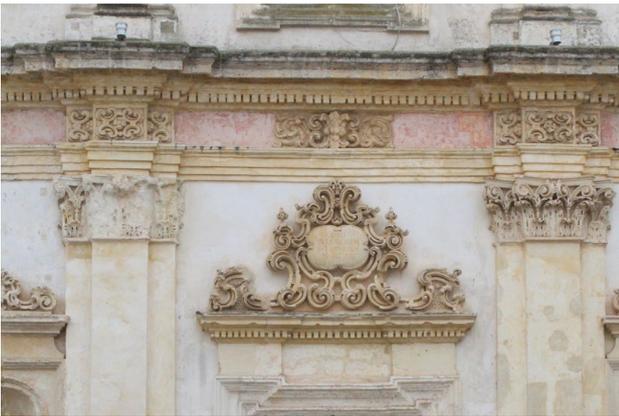
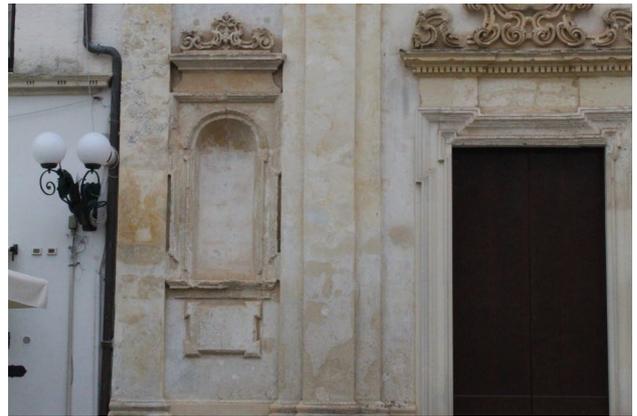
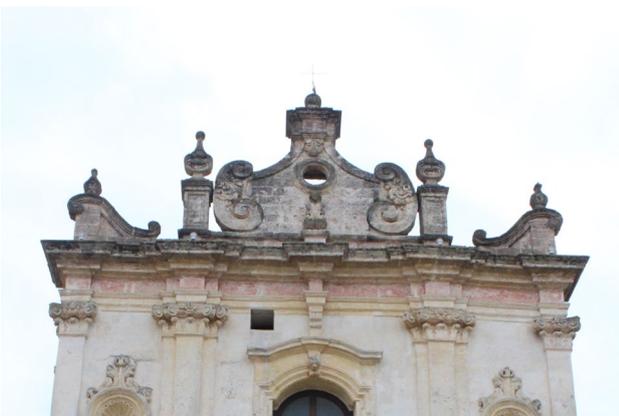
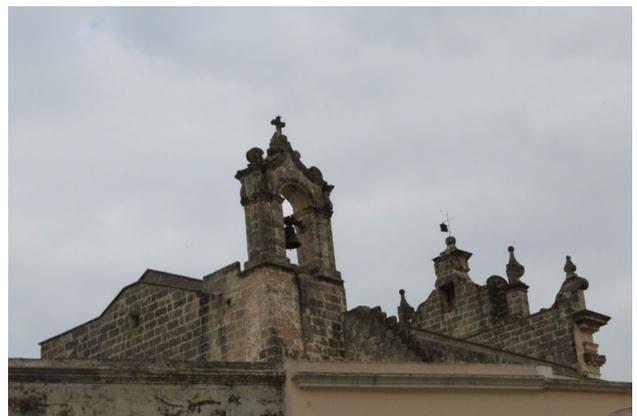
Documentazione fotografica dell'ispezione | 11.11.2021

La facciata esterna, presenta diversi degradi sia sulle superfici lapidee, che in quelle intonacate. Nelle prime si riscontra principalmente mancanze di materiale lapideo, disgregazione, colatura e alveolizzazione. Le seconde presentano macchie, distacchi, alterazioni cromatiche.

» Il disuso prolungato del bene e, in aggiunta, l'impossibilità di accedervi, porterà ad una esposizione sempre maggiore a fenomeni di degrado.

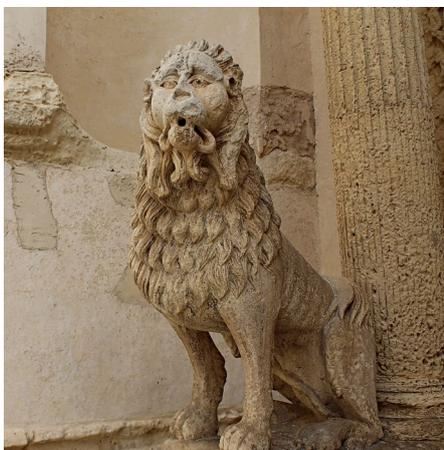
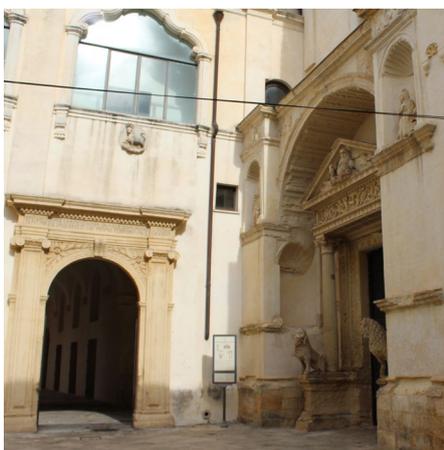
La facciata principale con il protiro in pietra leccese presenta mancanze e alveolizzazione diffuse sulle statue dei leoni, capitelli e sui basamenti; pitting sul fusto delle colonne. La facciata posteriore presenta, invece, colatura e deposito superficiale.

Internamente non si riscontrano degradi evidenti se non il distacco dell'ultimo stato di intonaco, probabilmente a causa di umidità di risalita. Tuttavia, come in molte delle chiese della diocesi, è probabile che siano state utilizzate idropitture o finiture incompatibili durante gli interventi avvenuti durante il secolo scorso. L'interno della chiesa, infatti, risulta essere tinteggiato in bianco, cromia non corrispondente a quella delle architetture seicentesche del territorio.

- » Il complesso apparato decorativo del protiro in pietra leccese, è fragile e friabile e pertanto sussiste il rischio di avanzamento veloce del degrado.

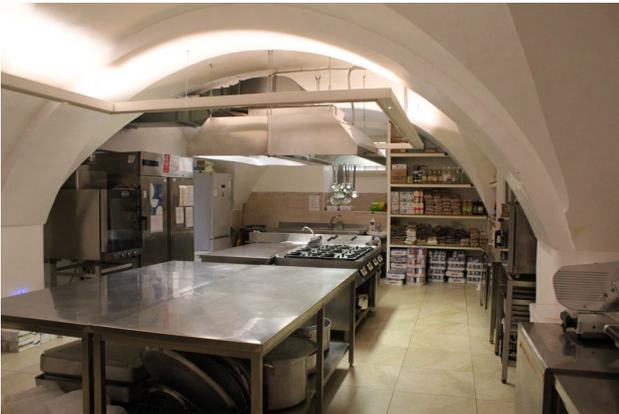
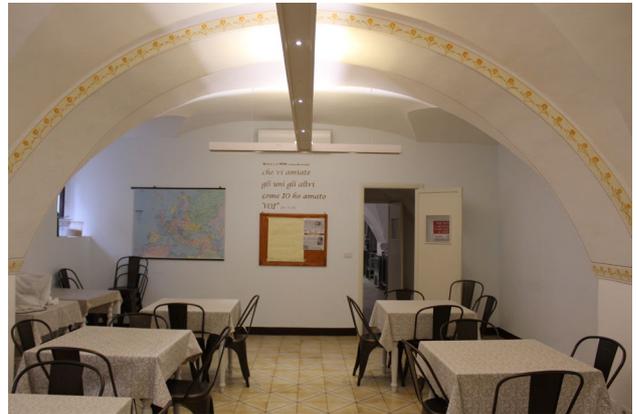
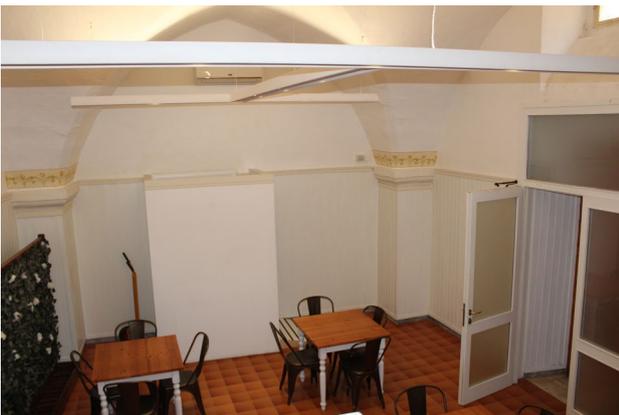
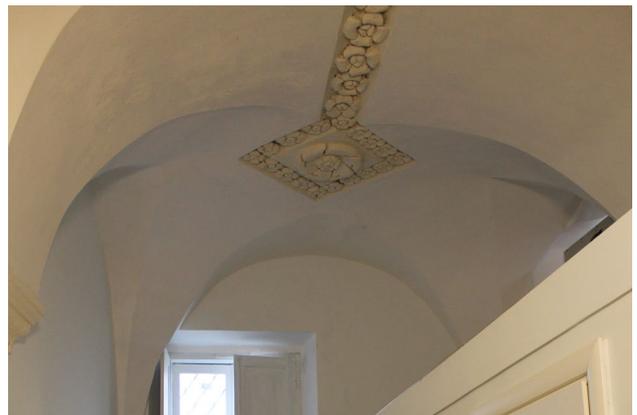
Documentazione fotografica dell'ispezione | 10.11.2021

Lo stato di conservazione della mensa della caritas è buono all'interno, ma precario all'esterno, dove si riscontrano in tutto il palazzo condizioni di dissesto statico. Tuttavia le lesioni non dovrebbero interessare la proprietà della mensa diocesana, bensì il resto del palazzo, in stato di abbandono.
