POLITECNICO DI TORINO
FACOLTA' DI ARCHITETTURA
Corso di Laurea in Architettura
Tesi meritevoli di pubblicazione

Studio dei dissesti tipici di strutture di masserie fortificate del Salento

di Magliani Maria Roberta

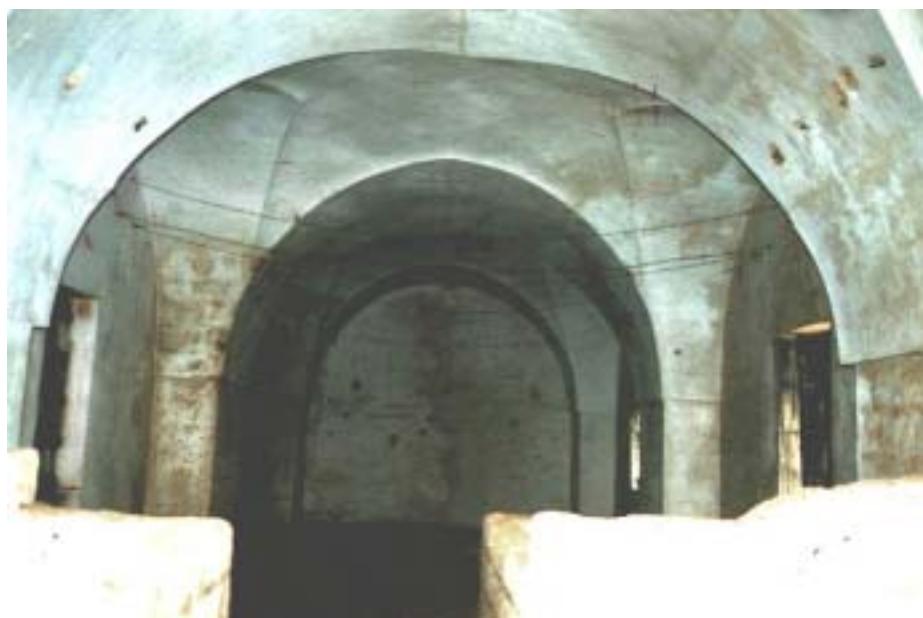
Interno: Masseria Manieri d'Arneo. Volte Leccesi
