Politecnico di Torino

Tesi di Laurea

Il tempio valdese di Luserna San Giovanni: analisi storica e costruttiva

Candidato: Ramona Ravera

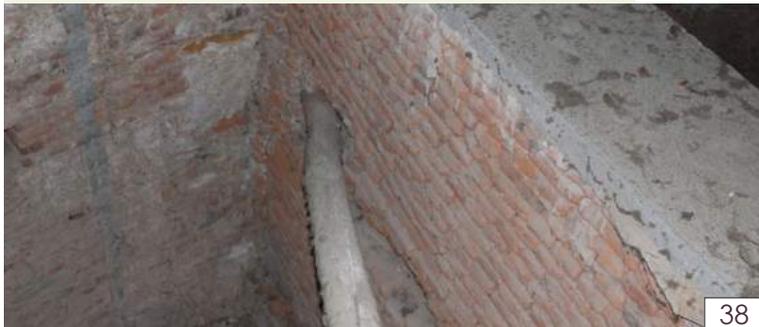
Infine, nell'intervento del 1811 furono usati degli spessori di legno per riempire e richiudere le fessure; alcuni di questi sono riemersi durante i cantieri del 1995, in un'area della porzione centrale della volta dove la fessura un tempo richiusa, a causa del cedimento del tetto, tendeva a riaprirsi.

Fig. 40 Fessura alle reni della volta, 1994, fotografia, dall'archivio personale dell'architetto M. De Bettini

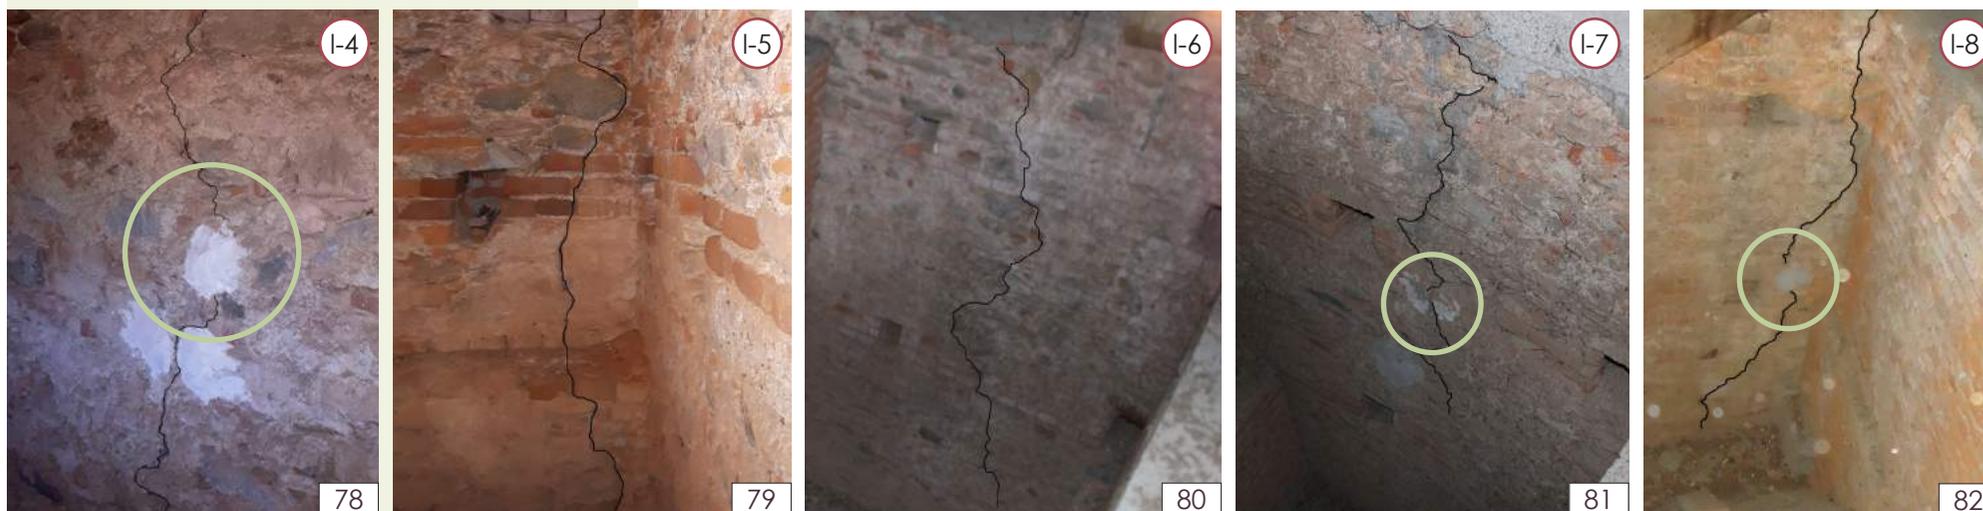
La muratura esterna e l'interno della sala non presentano lesioni, ricucite durante i cantieri del 1995-1997. All'interno del campanile e nel sottotetto sono state lasciate visibili quelle di maggiori dimensioni, 2-3 cm, nel sottotetto e nel campanile accessibile, con spie di controllo per verificarne eventuali movimenti.

Una parte di queste sono risalenti al terremoto del 1808: si tratta di quelle che compaiono sulla parete ovest, e che presentano andamento verticale (v. capitolo 4). Per quanto riguarda le altre, che compaiono sulle pareti retrostanti la facciata est e i campanili, non vi sono abbastanza elementi per poterle datare. Il campanile nord presenta alcune fessurazioni, allo spigolo con la facciata e sulla porzione della muratura curvilinea; il campanile sud, non essendo accessibile, non è stato rilevato.

Fig. 78-82 Fessure all'interno del campanile e del sottotetto (foto dell'autore, 22.11.2018); poichè il locale è scarsamente illuminato, l'andamento è stato ripassato digitalmente. Si evidenzia la posizione delle spie di controllo.

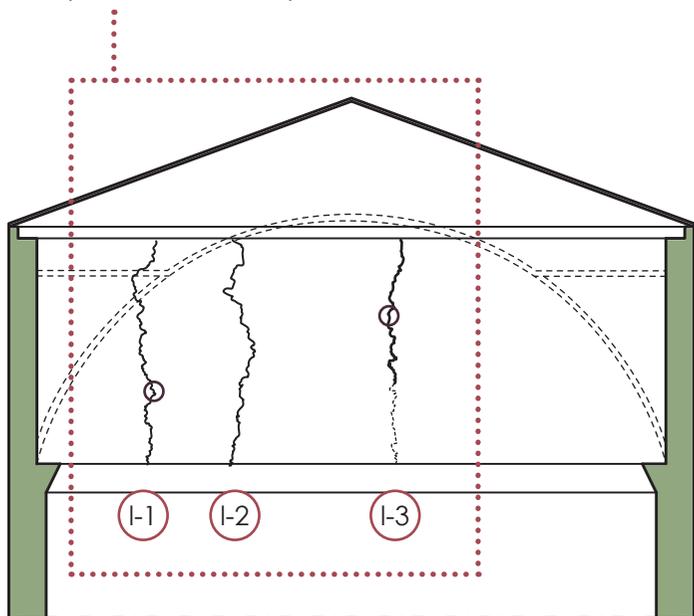
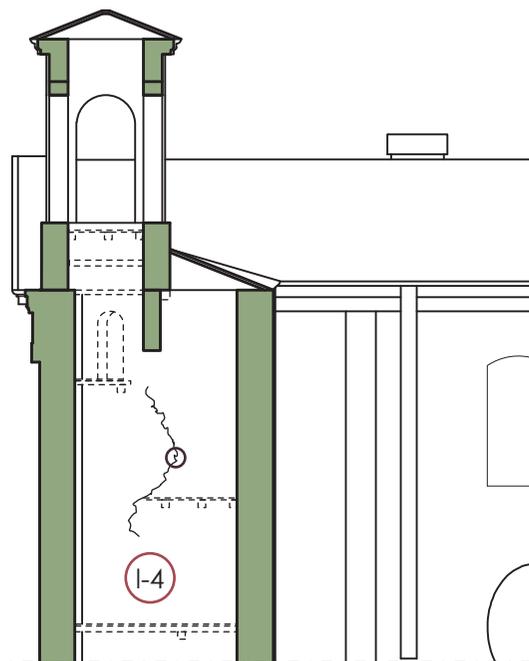
le fessure sul lato ovest sono, probabilmente, quelle risalenti al sisma

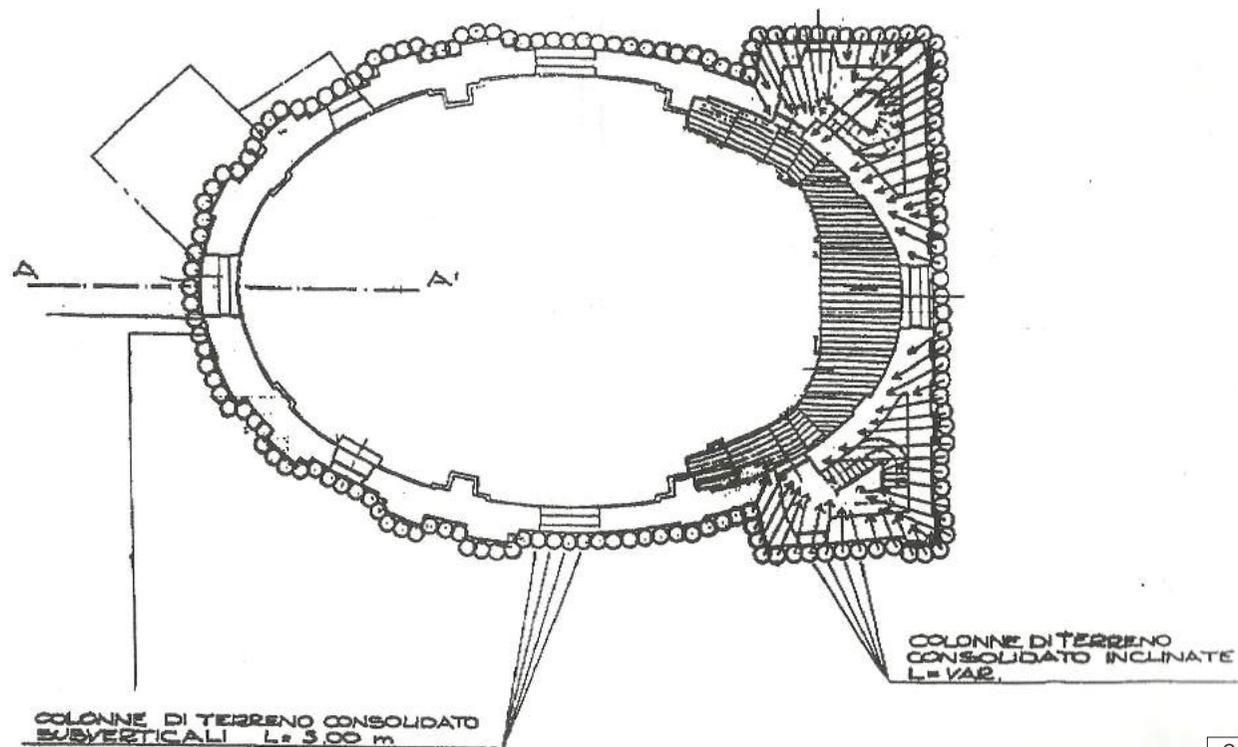
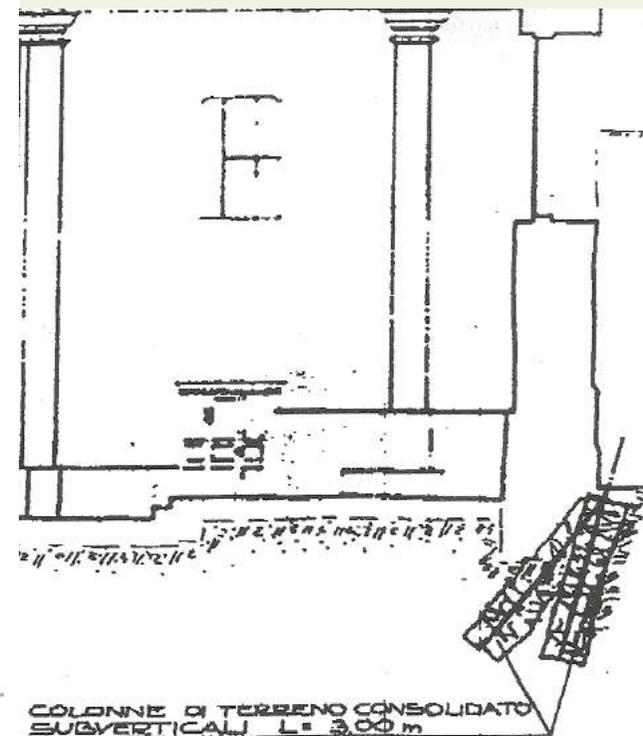
Le fessure dei muri perimetrali osservate nel 1994, che oggi sappiamo essere dovute al cedimento della copertura (v. capitolo 5), vengono in questa relazione imputate in parte all'inadeguato dimensionamento delle fondazioni, in parte alle scosse sismiche del 1808, ipotesi qui scartata per la posizione delle lesioni.

La lesione del piano stradale antistante l'edificio è dovuta invece al cedimento della scarpata, poiché il muro di sostegno non fornisce più un supporto efficace.

Il tecnico ritiene quindi opportuno intervenire sulle strutture di fondazione per stabilizzare l'edificio prima di proseguire con il cantiere della copertura.

Si decide di eseguire invece un accurato allontanamento delle acque meteoriche dal perimetro dell'edificio, per evitare infiltrazioni che possano modificare nel tempo la morfologia del terreno, e di sigillare e impermeabilizzare la fessura del manto stradale per limitare infiltrazioni di acque piovane, senza consolidare il muro di contenimento in quanto sarebbe prematuro, in assenza di spancamenti del muro o di avvallamenti della superficie del piazzale.

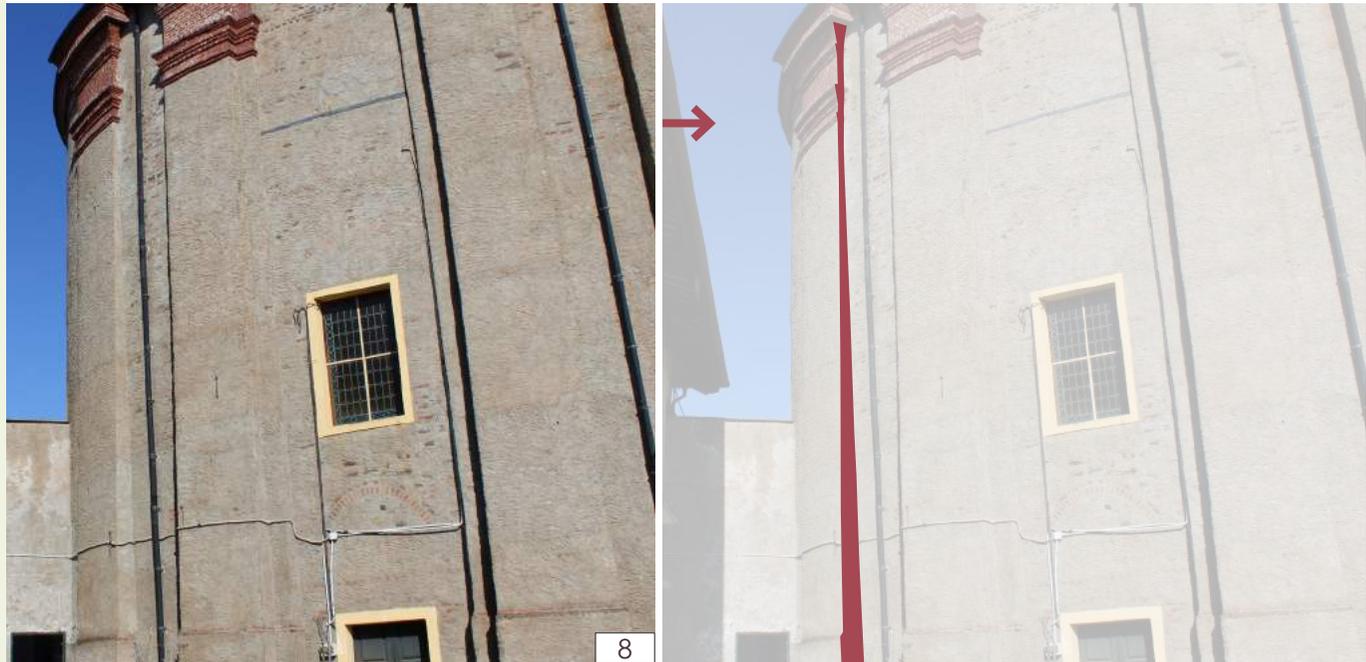
Fig. 8 Le lesene del prospetto ovest evidenziano il fuoripiombo della muratura, visibile ad occhio nudo (foto dell'autore, 06.02.2019)

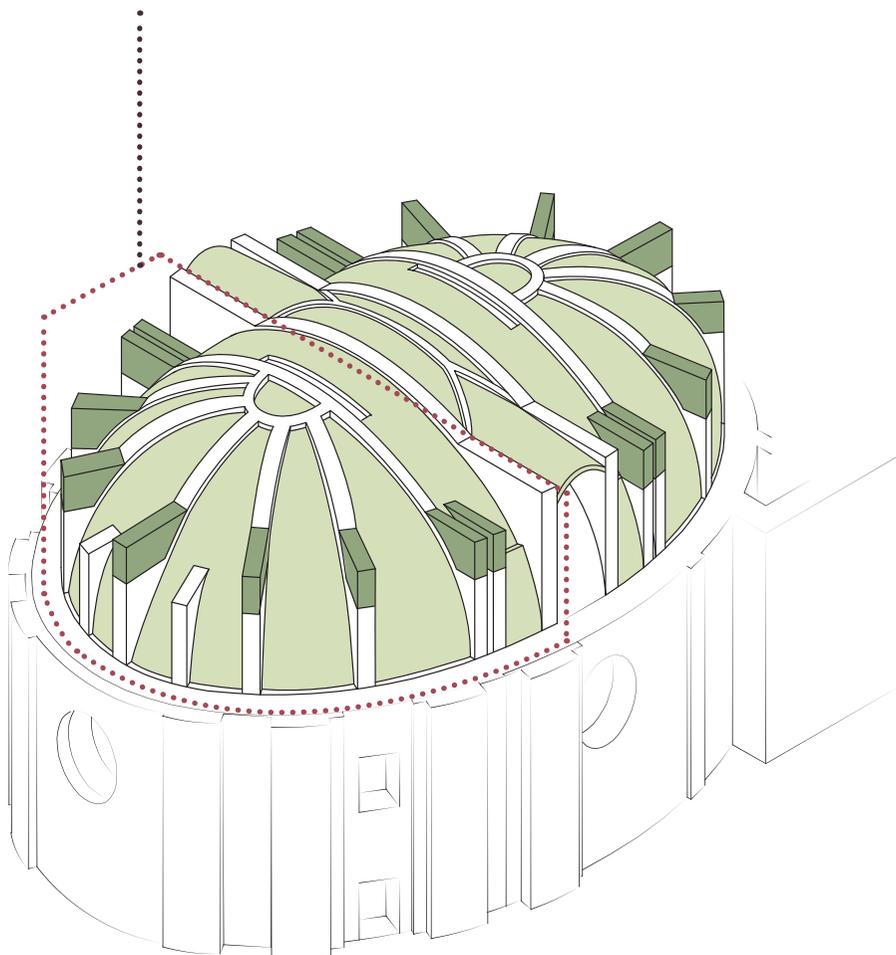
le lesioni sono diffuse sulla superficie della volta,
più estese nella porzione ovest

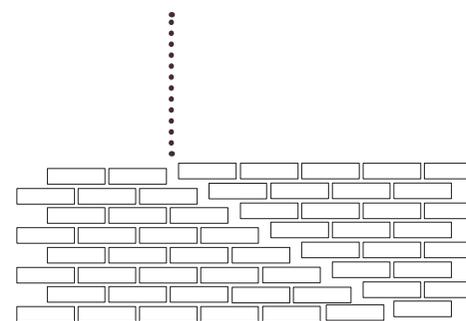
sconnessioni tra gli elementi della
volta e della muratura

lesioni chiuse da cunei in legno, il
tutto poi ricoperto da uno strato di
calce e sabbia

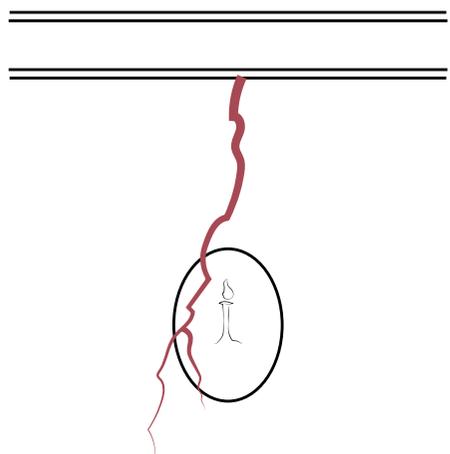
la fessura è stata stuccata con
stucco per muratura

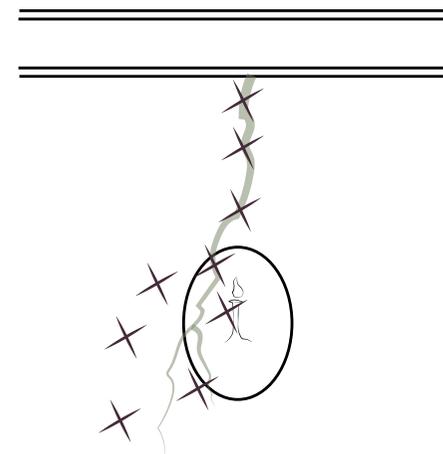
poichè l'intonaco suonava a
vuoto, dei fori sono stati praticati
utilizzando un trapano

in ultimo i fori sono stati stuccati e
le superfici levigate

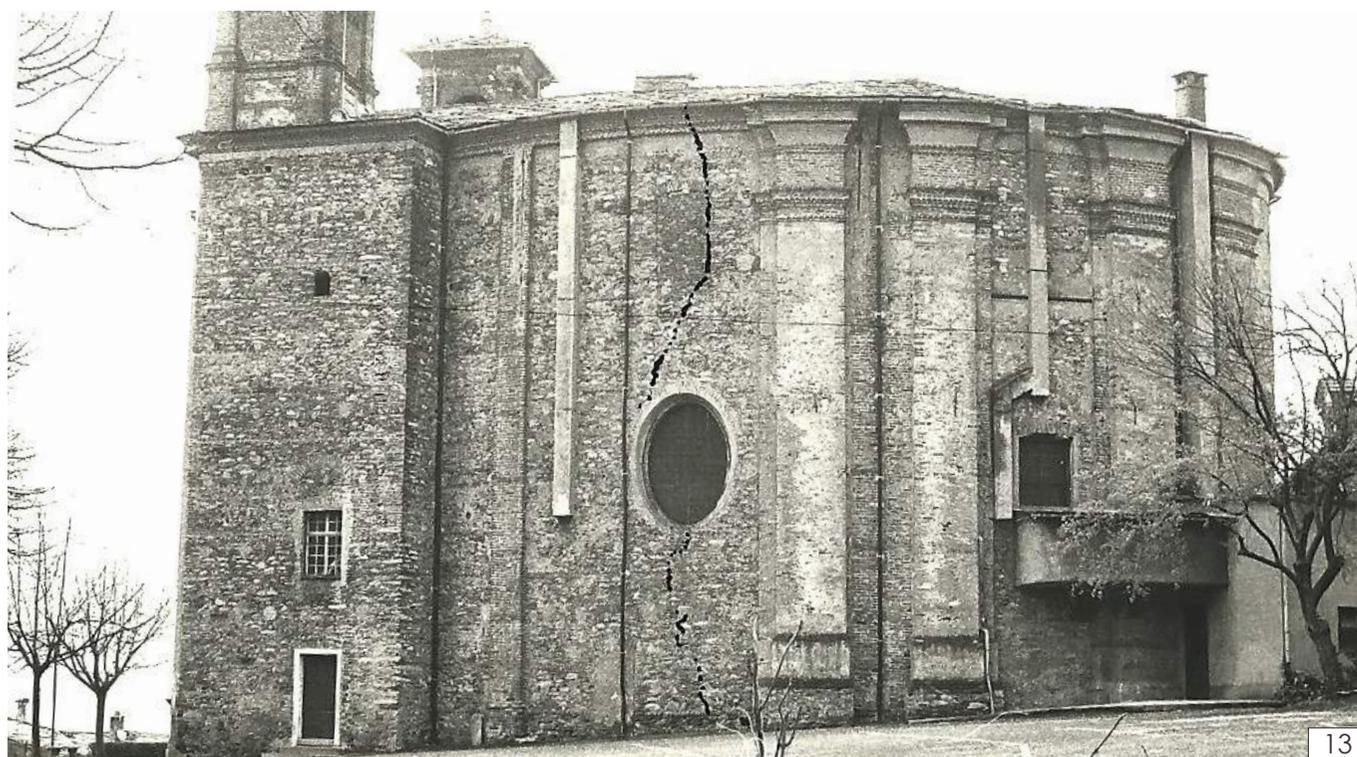
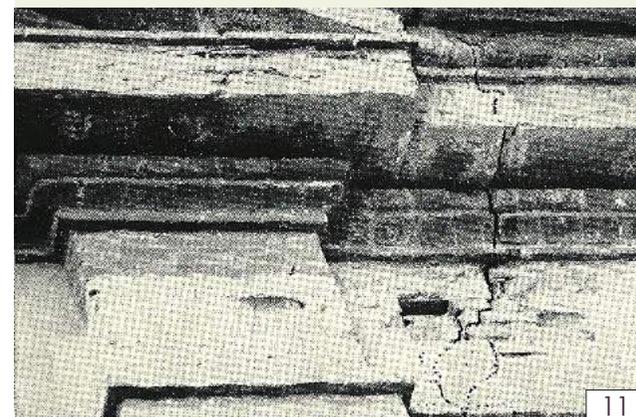
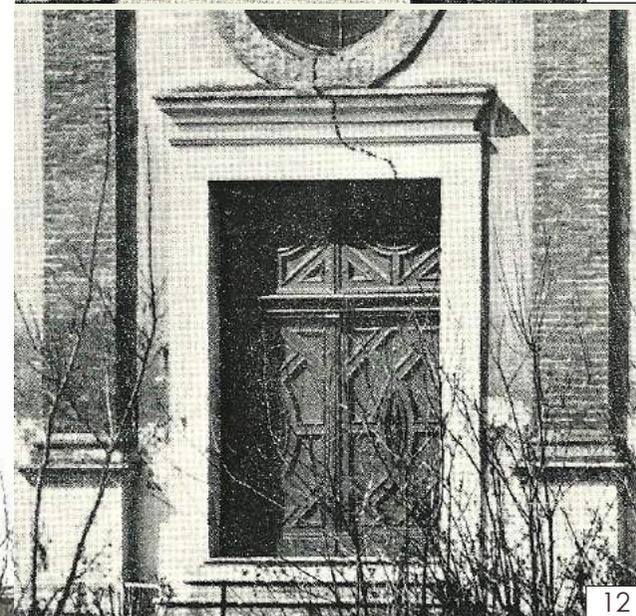
Le lesioni compaiono all'incirca in corrispondenza degli estremi dei due assi dell'ellisse e coinvolgono i punti di maggiore debolezza della struttura muraria:

Fig. 11-12 Dettagli facciata est, 1981 ca., fotografia con segno a penna, dall'archivio dell'architetto M. De Bettini

Rispetto alla prima misurazione effettuata nel 1981-1982, De Bettini nel 1994 evidenzia un allargamento di circa 5 mm.⁴ Poco dopo l'ingegnere Gianluca Papini, incaricato di redigere una relazione tecnica sullo stato della fabbrica del tempio, ipotizza che l'apertura delle fessure nelle zone del muro indebolite dalla presenza di finestre di notevole dimensione sia riconducibile al sisma del 1808⁵; dai documenti d'archivio, come visto, si esclude questa possibilità, poichè in quel caso le fessure interessavano la zona ovest nella porzione ora non visibile dall'esterno perchè nascosta dal contromuro (quelle lesioni sono invece visibili dall'interno). Si è stabilito dalle analisi successive come la formazione di queste fessure fosse dovuta invece al sovraccarico della volta, a causa del cedimento della copertura, che per questo motivo sarà oggetto di intervento.

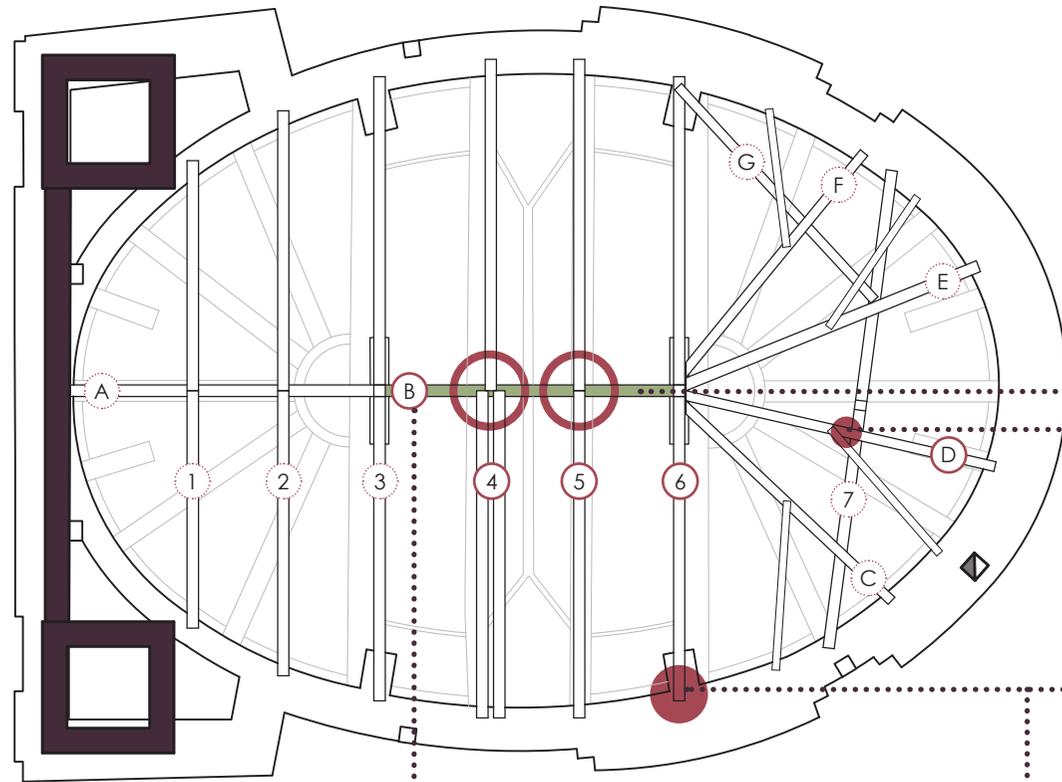
l'abbassamento della trave di colmo B ha avuto come conseguenza l'appoggio dei "falsi monaci" n. 4 e n. 5 sulla volta sottostante

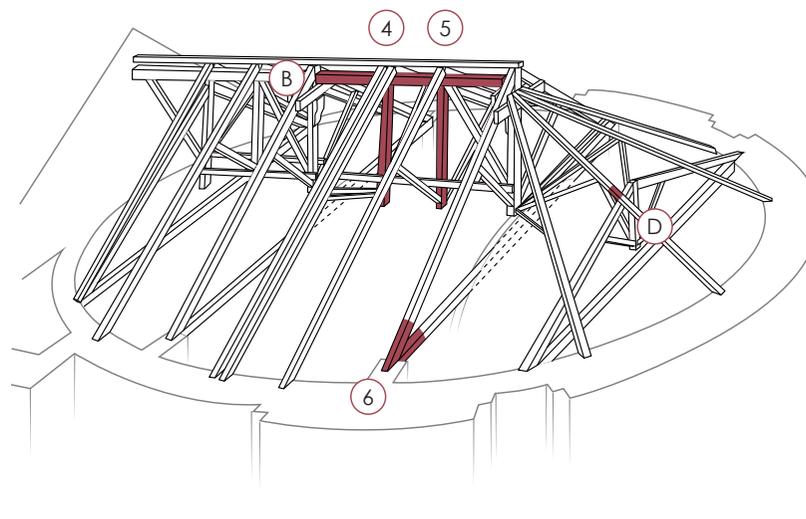
Fig. 34 Dettaglio della rottura del puntone D, 1994, dall'archivio dell'architetto M. De Bettini

il monaco n. 6, con staffa inflessa, è stato dotato di una spia di controllo per quantificare gli spostamenti degli elementi strutturali

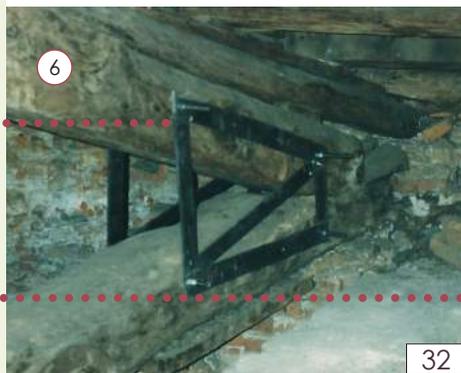
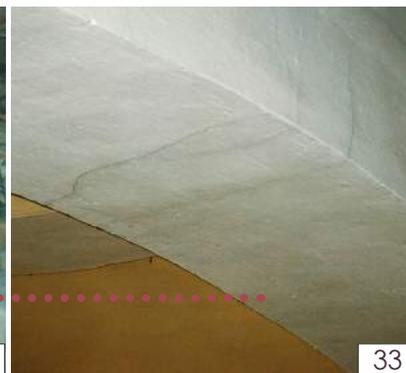
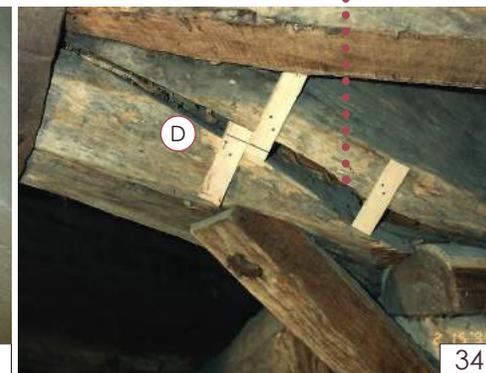
fessurazione in chiave all'intradosso dell'arcone della volta nel quale corre la capriata n. 6

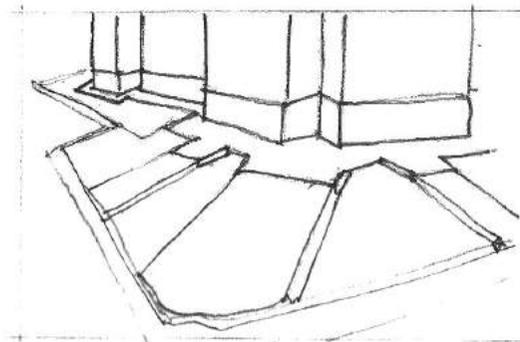
ALLA BASE DEI CAMPAMI VI ERANO DELLE LASTRE DI PIETRA APPoggiate, DIETRO LE QUALI ORMAI SI INFILTRAVA L'ACQUA, E RIDIFICAVANO GLI UCCELLI -
