POLITECNICO DI TORINO

Tesi di Laurea Magistrale

Il “*Castel Vecchio*” di Calosso.

**Studi e approfondimenti conoscitivi per il recupero
funzionale.**

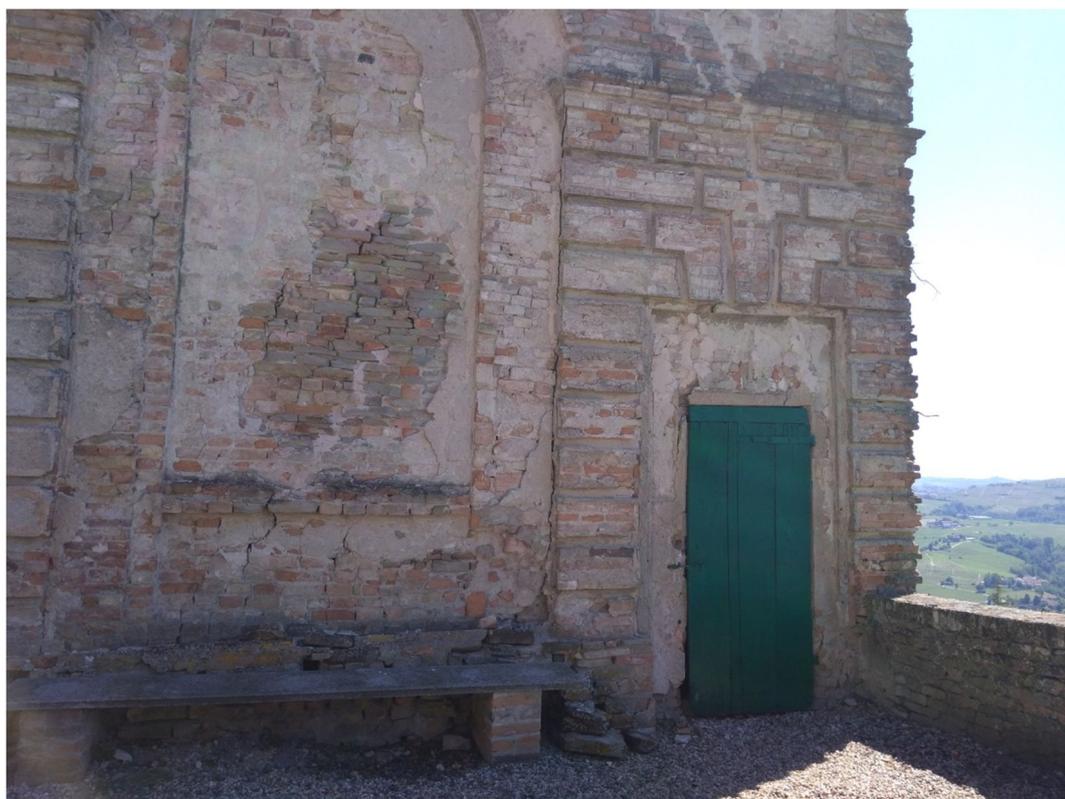
Il prospetto presenta diffuse lacune a causa della mancante rifinitura superficiale ad intonaco di malta di calce. Le forme di degrado, interessano in generale la muratura dove i laterizi risultano esposti, con conseguente fenomeni di erosione e disgregazione della cortina laterizia.

La zona maggiormente deteriorata è l'angolo nord-ovest, punto più esposto alle piogge battenti e alle forme i ruscellamento direttamente sulla facciata, a causa dell'assenza di adeguati sistemi di convogliamento delle acque meteoriche.

Fig.53 –Facciata medioevale: facciata medioevale: costituita da una muratura in laterizio a vista, dal momento che si sono conservati solo limitate zone di rivestimento superficiale in intonaco di malta di calce

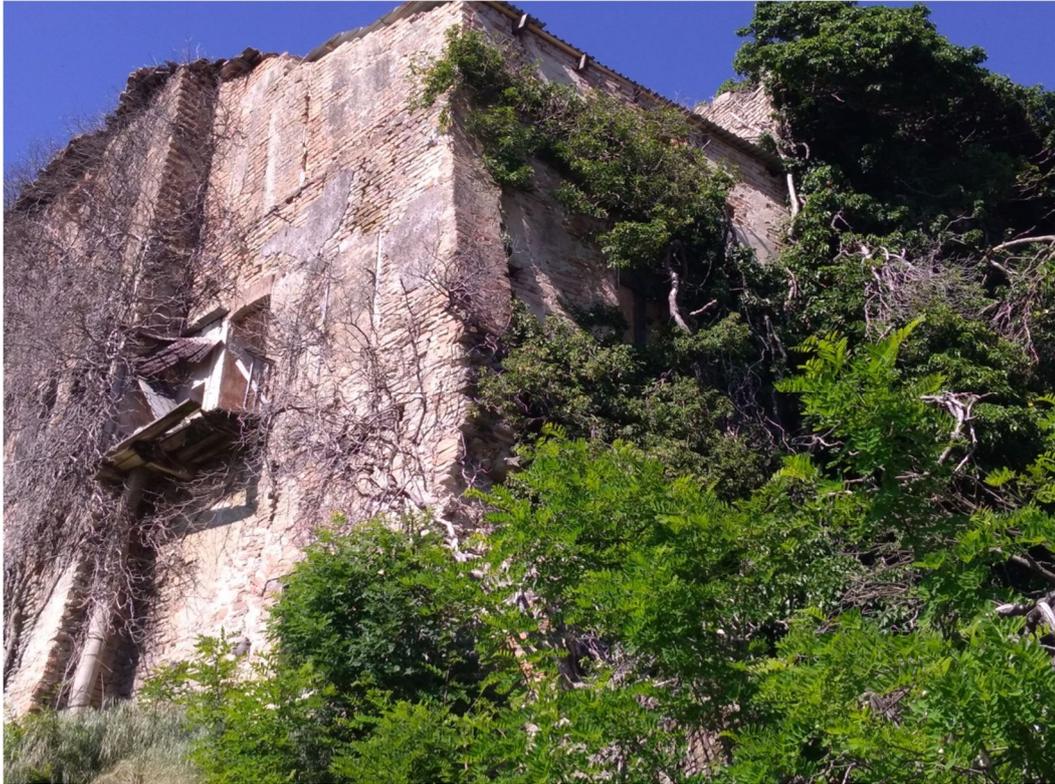
Il prospetto est è realizzato prevalentemente in arenaria (pietra di Langa). In questo caso, le forme di degrado evidenziate sono attribuibili agli organismi vegetali superiori presenti in maniera considerevole lungo tutto il prospetto ovest e sud. Il danno apportato dalle piante, in prima approssimazione si potrebbe definire apparentemente superficiale, ma in realtà l'apparato radicale può insinuarsi in profondità e compromettere la conservazione dei materiali in opera. In questo caso la vegetazione si è insediata nei giunti dell'apparecchiatura muraria, di conseguenza l'azione chimica di disgregazione di materiale forma humus, il quale diventa un ambiente vitale per altre specie vegetali che crescono rigogliose e di conseguenza l'accrescimento delle radici produce un'azione meccanica che deteriora la muratura.

Fig.55 –Lato sud – est: presenza di vegetazione infestante

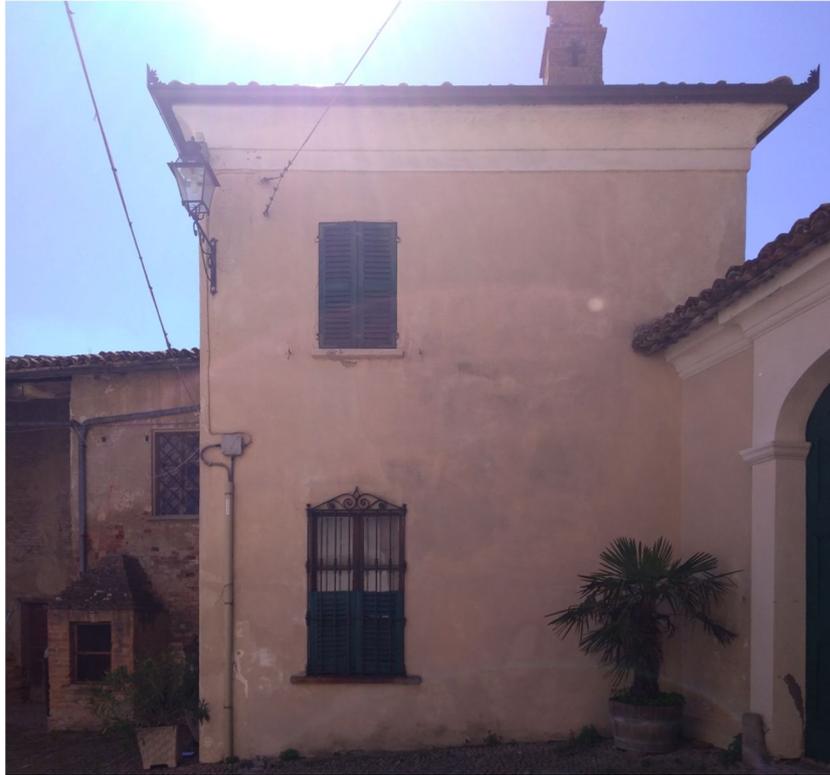
Fig. 56 –Prospetto Est: fronte di risalita e presenza di efflorescenza

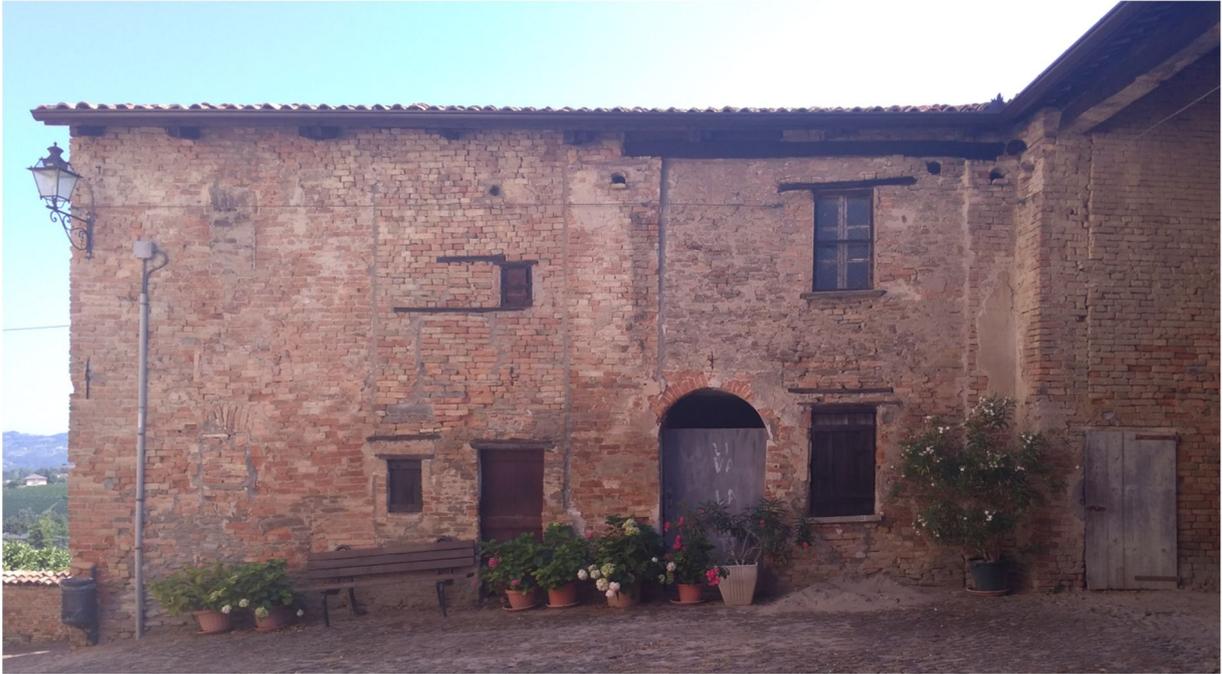
Altre forme di degrado, che si osservano sono la presenza diffusa di materiale incompatibile (malta cementizia) utilizzato durante precedenti interventi di manutenzione avvenuti nel corso degli anni. Inoltre in seguito al progressivo degradazione degli elementi in laterizio si è provveduto alla loro sostituzione con tecniche cuci-scuci, segnando il prospetto con alterazioni di forma e colore.

Fig.59 – Prospetto sud interno: sono visibili interventi di manutenzione incongrui in corrispondenza dei giunti di malta

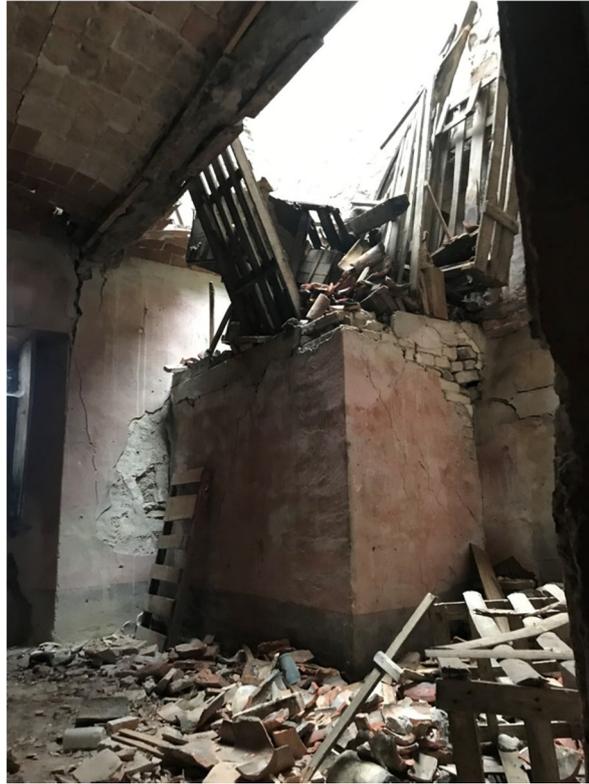
- in prossimità del prospetto nord, dove il crollo del tetto ha prodotto la perdita circoscritta del solaio e problemi flessionali in facciata, imputabili alla successiva perdita dei collegamenti orizzontali;
- in corrispondenza della torre, in cui il crollo del tetto ha causato danni ingenti ai due solai sottostanti, con conseguente aggravio della stabilità dei locali, messa in evidenza dal quadro fessurativo.

Fig.60 – Piano terra: crollo del solaio in legno e voltine in laterizio

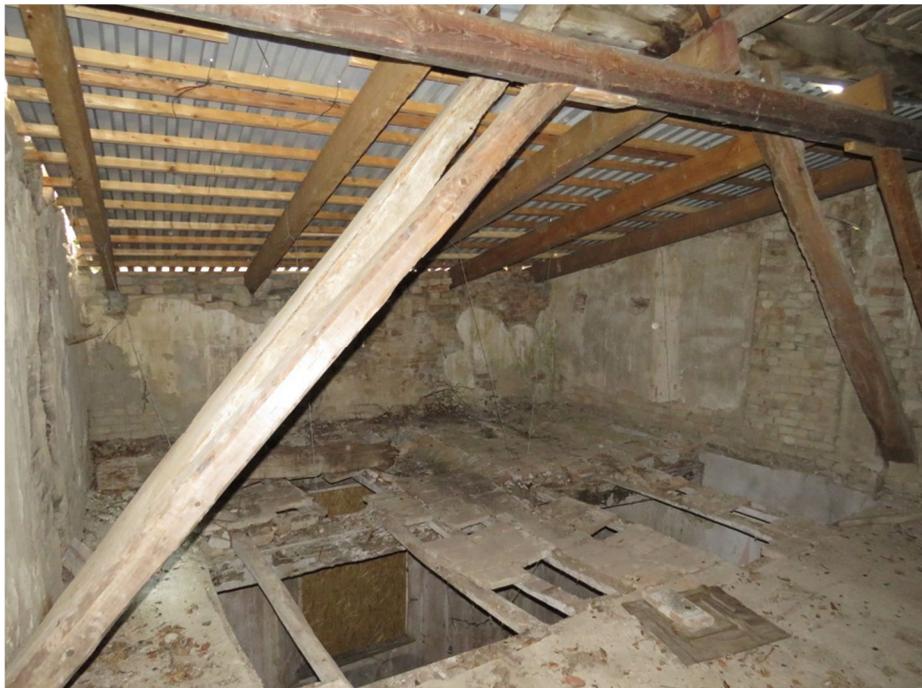
Fig.61 - Stato di conservazione della torre (vista piano primo): attualmente la copertura è stata provvisoriamente riparata con una lamiera grecata

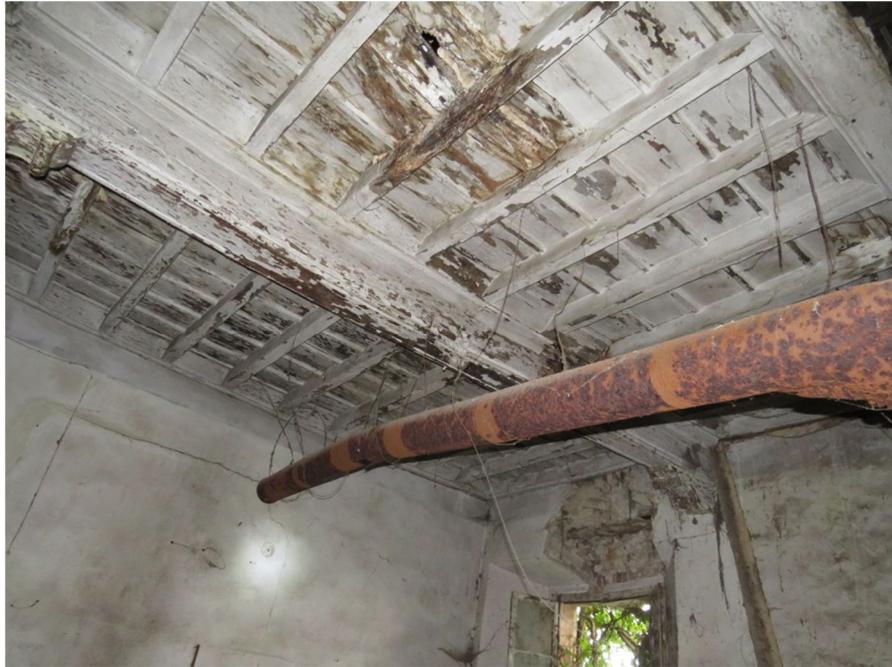
nell'edificio. Ad esempio le infiltrazioni meteoriche da fratture del tetto hanno provocato macchie di muffa negli ambienti del piano terra, oltre a fenomeni di marcescenza visibili su parte del sistema di travi.

Fig.62 –Solaio a cassettoni (piano terra) degradato con perdita della sua funzione strutturale

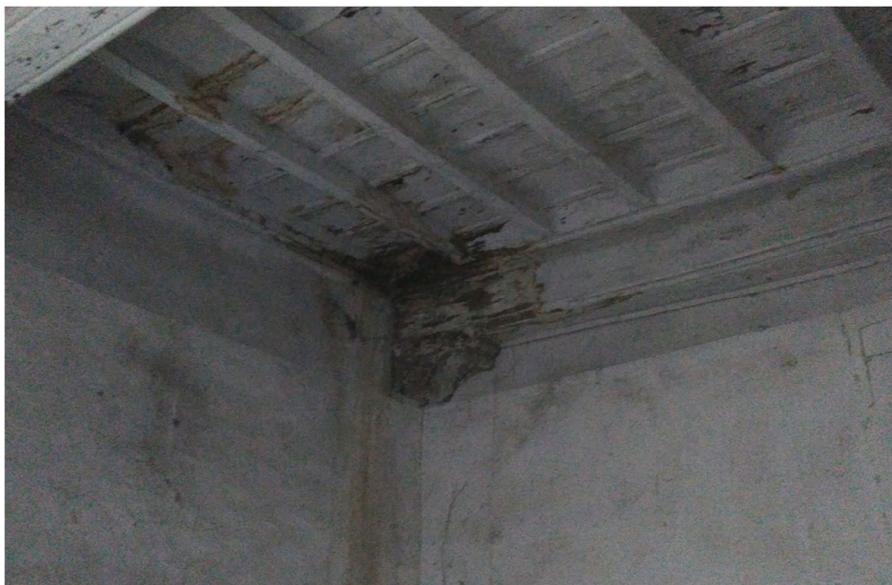
Fig.63 –Fenomeno di marcescenza sulla trave in legno a causa dell'infiltrazioni d'acqua (solaio a cassettoni piano terra)

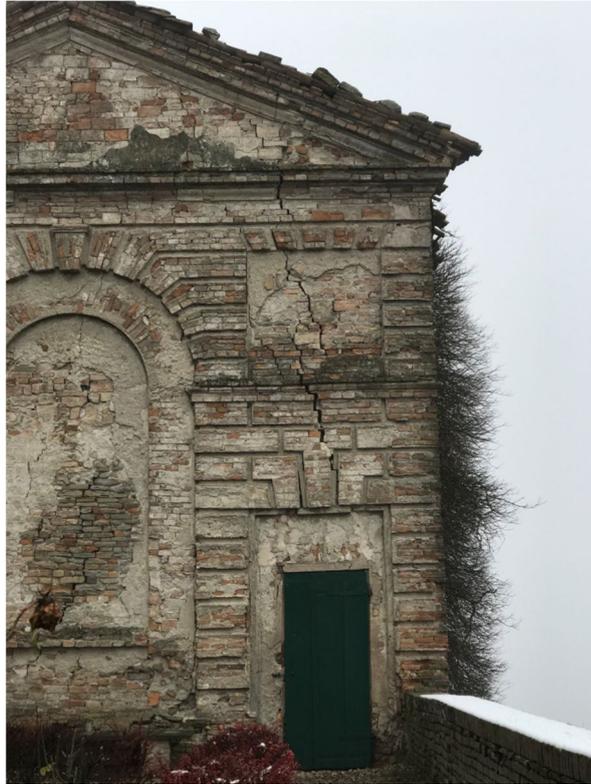
Il fabbricato in esame, sulla facciata Nord, presenta geometrie fessurative localizzate in corrispondenza degli ammorsamenti tra i due prospetti Nord ed Ovest, imputabili alla contemporanea presenza di dissesti tipo murario e fondale, associati a un disturbo di fondo causato, molto probabilmente, dal discostamento del comportamento a solido monolitico, originato dalla disomogenea struttura fondale, in seguito agli interventi avvenuti in differenti periodi temporali.

Sulla parete Nord è in atto un meccanismo di rotazione della porzione terminale della facciata intorno ad un asse trasversale, molto probabilmente, causato da un cedimento differenziale del terreno adiacente al punto di raccordo tra i due prospetti. Tale meccanismo di danno genera un quadro fessurativo contraddistinto da lesioni verticali, sempre più diffuse e ampie salendo lungo la parete. Le origini dei cedimenti locali del terreno possono essere dovute a infiltrazioni d'acqua o a movimenti di tipo franoso, per tali motivi è necessario affiancare tali ipotesi ad un'attenta campagna d'indagini, per individuare la corretta diagnosi strutturale

Fig.64 –Quadro fessurativo facciata Nord

L'indagine così descritta dovrà essere eseguita localmente in corrispondenza delle lesioni presenti sulla facciata Nord e della torre (prospetto Ovest).

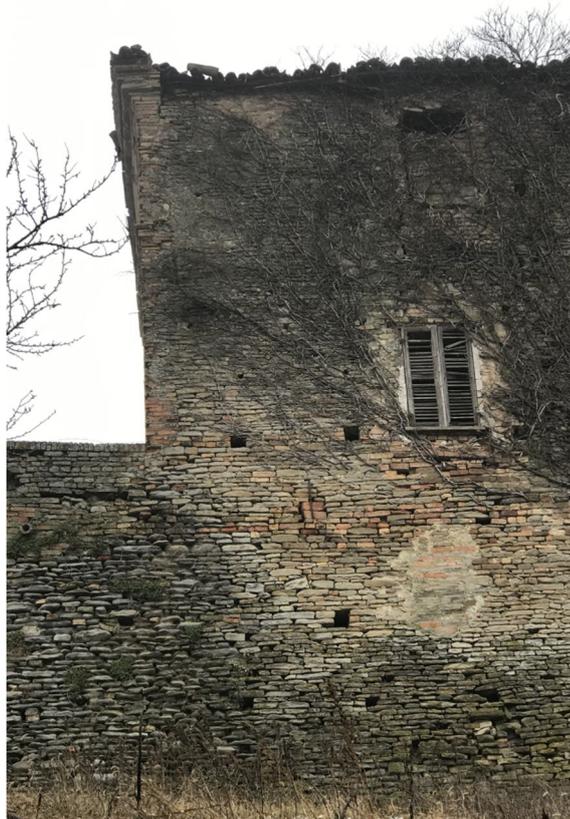
Fig.65 – Prospetto Ovest: porzione di parete in rotazione

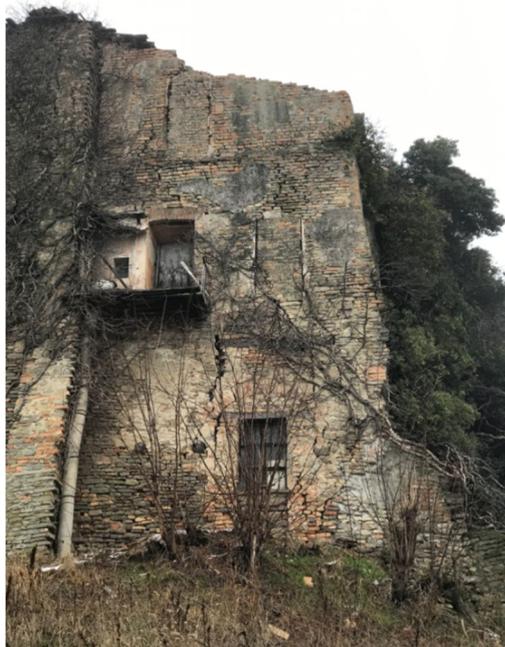
Il prospetto Ovest, in corrispondenza del piano terra della torre presenta fessure che discendono verticalmente. Tale quadro fessurativo è riconducibile a un cedimento differenziale del terreno sottostante e alla scarsa coesione dei materiali che costituiscono la muratura.

Fig.66 – Fessurazioni prospetto Ovest (torre)

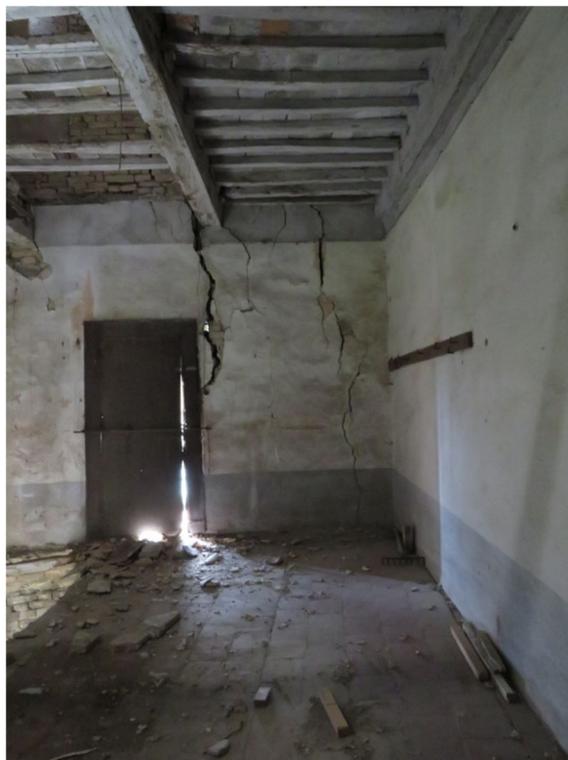
Fig.67 – Fessurazione passante alla base della torre vista all'interno della torre
