POLITECNICO DI TORINO

TESI DI LAUREA SPECIALISTICA

**“La riabilitazione strutturale di Borgo Pietro Lupo come
spunto di riqualificazione architettonica e sociale in Sicilia”**

Il lavoro di tesi si è focalizzato in particolare su un edificio simbolo del Borgo, la Caserma. Esso infatti presenta un dissesto strutturale per via del cedimento differenziale del terreno che ha causato il distacco del corpo di destra e la nascita di diverse lesioni passanti.

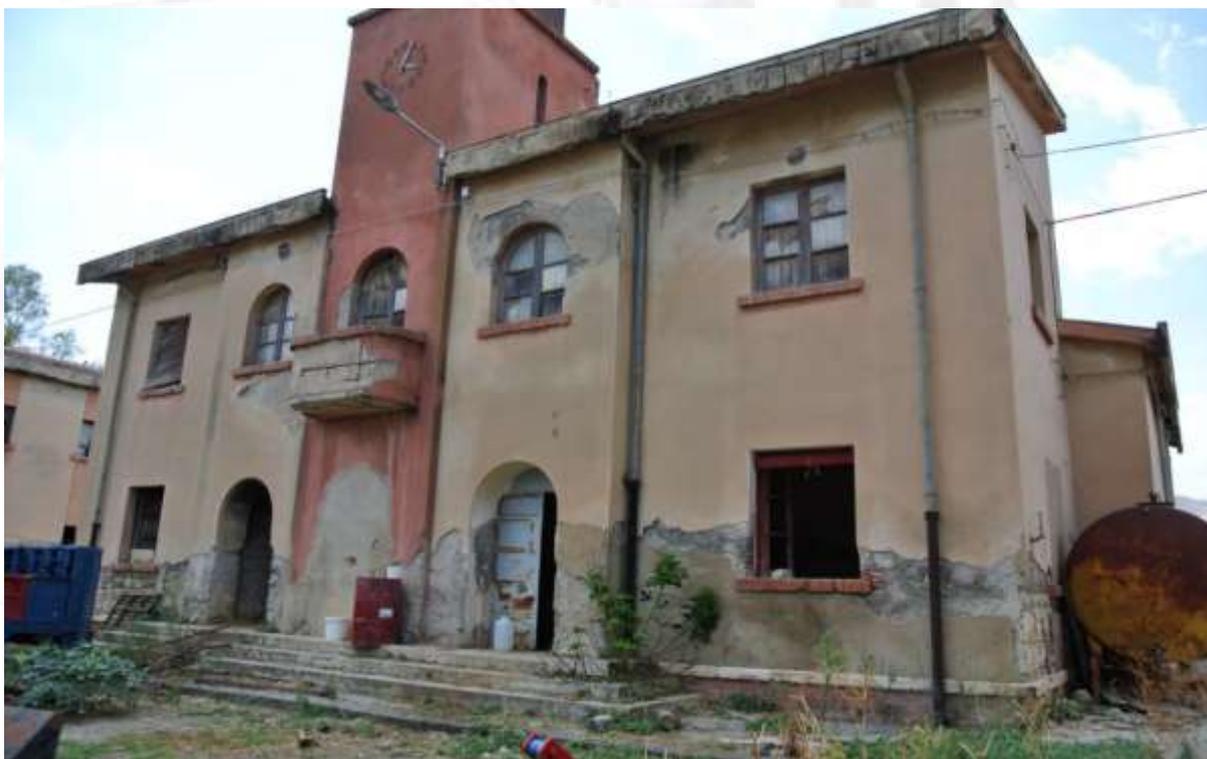
Municipio, prospetto latero frontale, stato di fatto luglio 2019

Il **municipio** presenta leggeri dissesti sulle murature, con presenza di qualche lesione per lievi assestamenti del terreno, ma apparentemente nessun problema statico, mentre gli intonaci hanno diffusi distacchi e disgregazioni per infiltrazioni, umidità di risalita e incuria del tempo.

Gli infissi sono totalmente deteriorati. I solai e i cordoli sono degradati, le pavimentazioni originali parzialmente recuperabili.

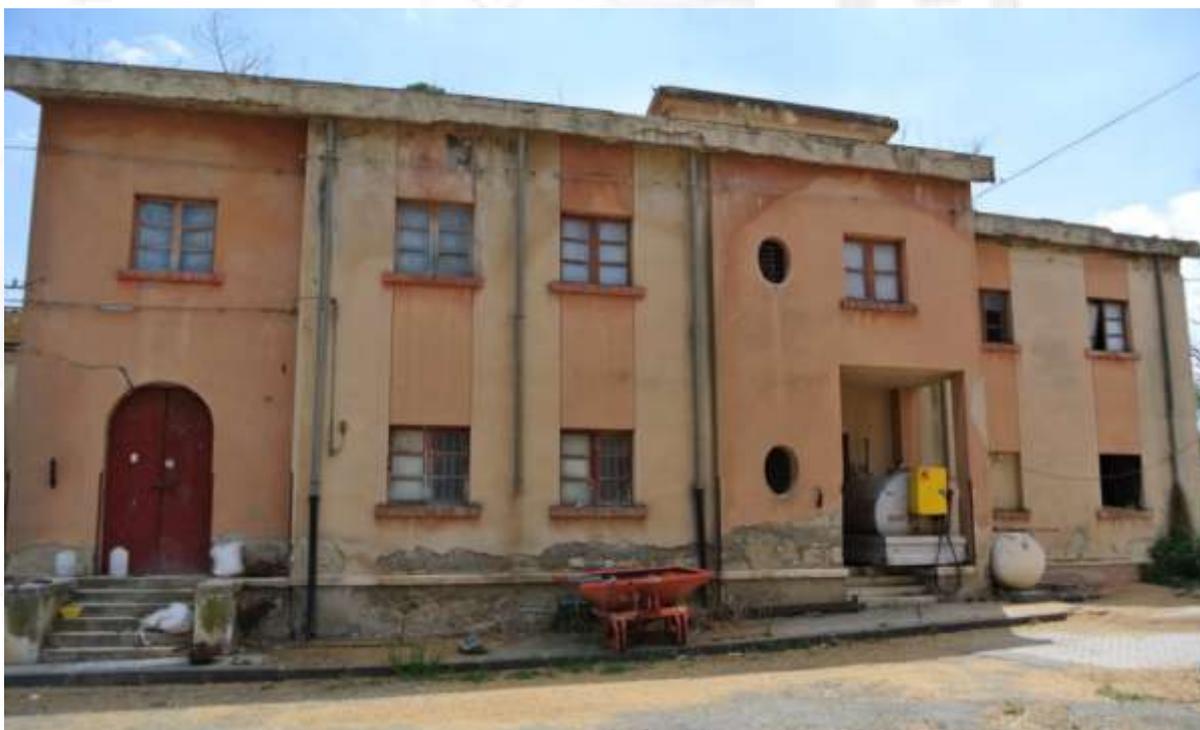
Caserma, prospetto frontale, stato di fatto luglio 2019

La **caserma** carabinieri è in stato di quasi abbandono, con diffusi dissesti sulle murature che specialmente sul retrospetto, si manifestano in lesioni passanti all'altezza dei cantonali e distacchi di intonaco.

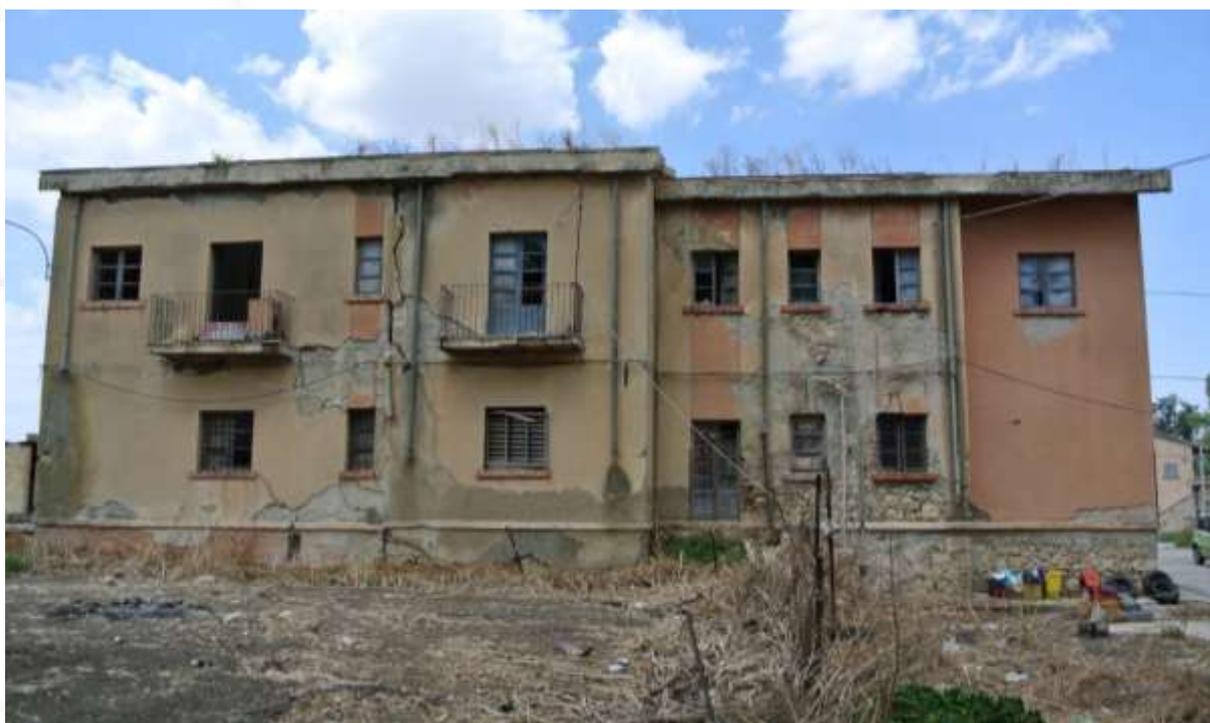
Caserma, prospetto retrostante, stato di fatto luglio 2019, lesione verticale

È evidente una lesione verticale su entrambe le pareti portanti del prospetto e del retrospetto nel punto di congiunzione tra i due corpi di fabbrica realizzati in epoca diversa (1940 e 1953), originariamente destinati ad ufficio postale e caserma del corpo dei Carabinieri.

La lesione mostra evidenti segni di scorrimento verso il basso di uno dei due volumi, probabilmente causato dal diverso assestamento del terreno di riempimento per il successivo sovraccarico provocato dalla sostituzione del solaio di copertura in cemento armato nel 1960.

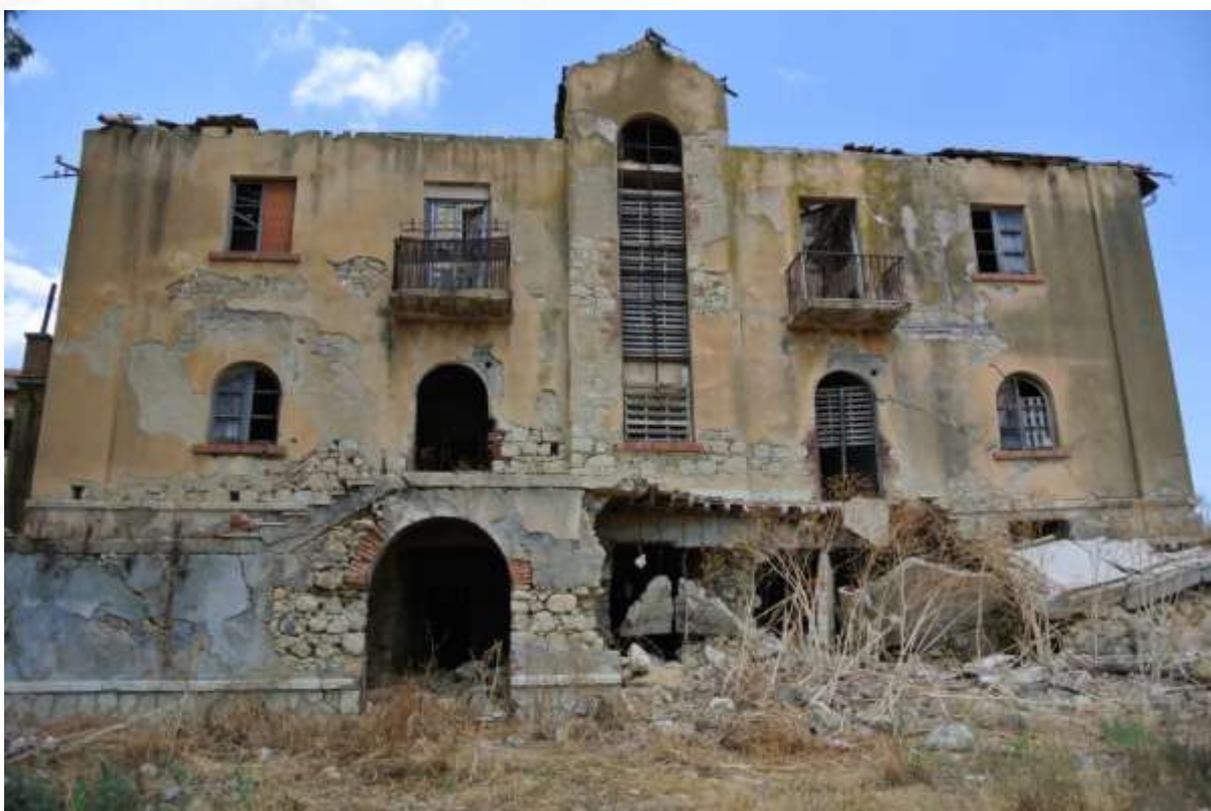
I cedimenti e il definitivo deterioramento della struttura di legno hanno provocato anche la caduta di gran parte della copertura e diverse lesioni passanti.

Lo stato di abbandono ha aggravato anche il naturale degrado degli intonaci e dei cordoli che si manifesta in modo evidente sulle pareti del retro cui si aggiunge anche l'azione erosiva che ha portato al parziale crollo di muratura in corrispondenza di vani porta.

Casa sanitaria, retro prospetto, stato di fatto luglio 2019

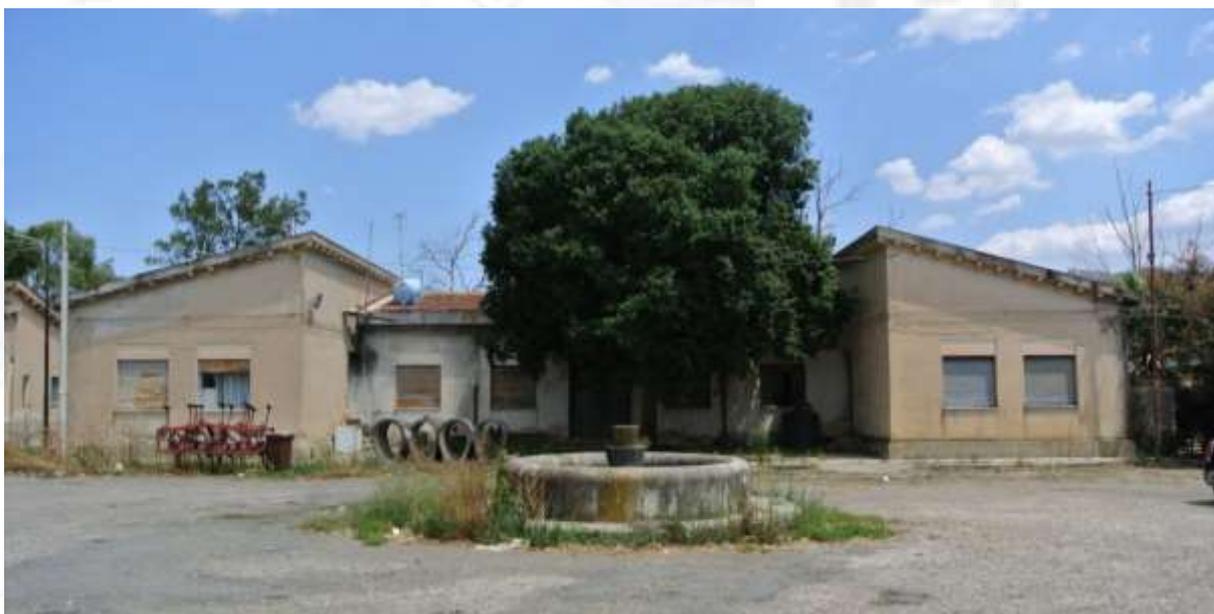
Scuola, prospetto frontale, stato di fatto luglio 2019

La **scuola** ha una struttura in cemento armato e presenta lesioni passanti su alcune murature di tamponamento, distacchi limitati degli intonaci e un degrado determinato dalle infiltrazioni e dall'umidità risalente.

Il solaio di copertura mostra segni di degrado. I pavimenti sono parzialmente recuperabili.

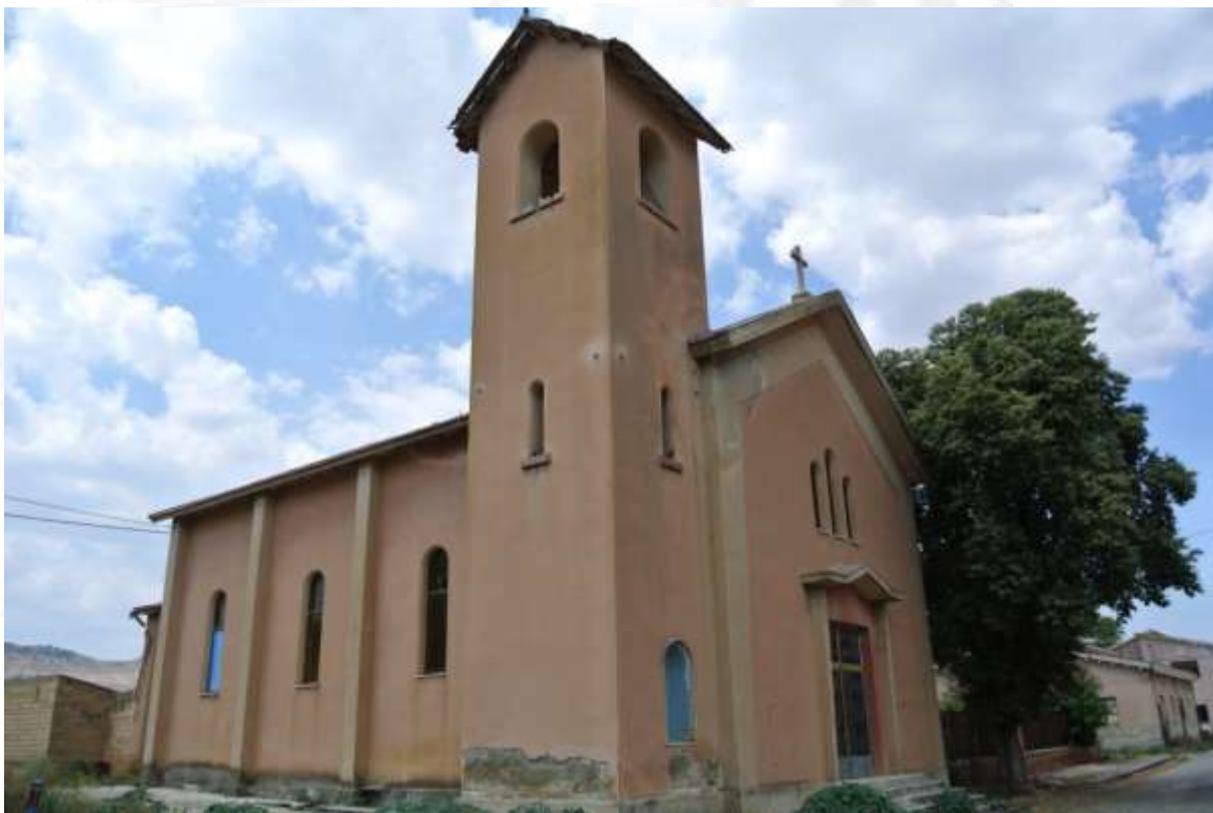
Chiesa, prospetto latero frontale, stato di fatto luglio 2019

La **chiesa** è stata interessata, negli ultimi anni, dalla caduta di calcinacci all'interno della sala per il distacco degli intonaci e di parte dei laterizi costituenti il solaio di copertura. Le cause evidenti sono la rottura delle tegole di copertura e il deterioramento del sottostante manto impermeabilizzante.

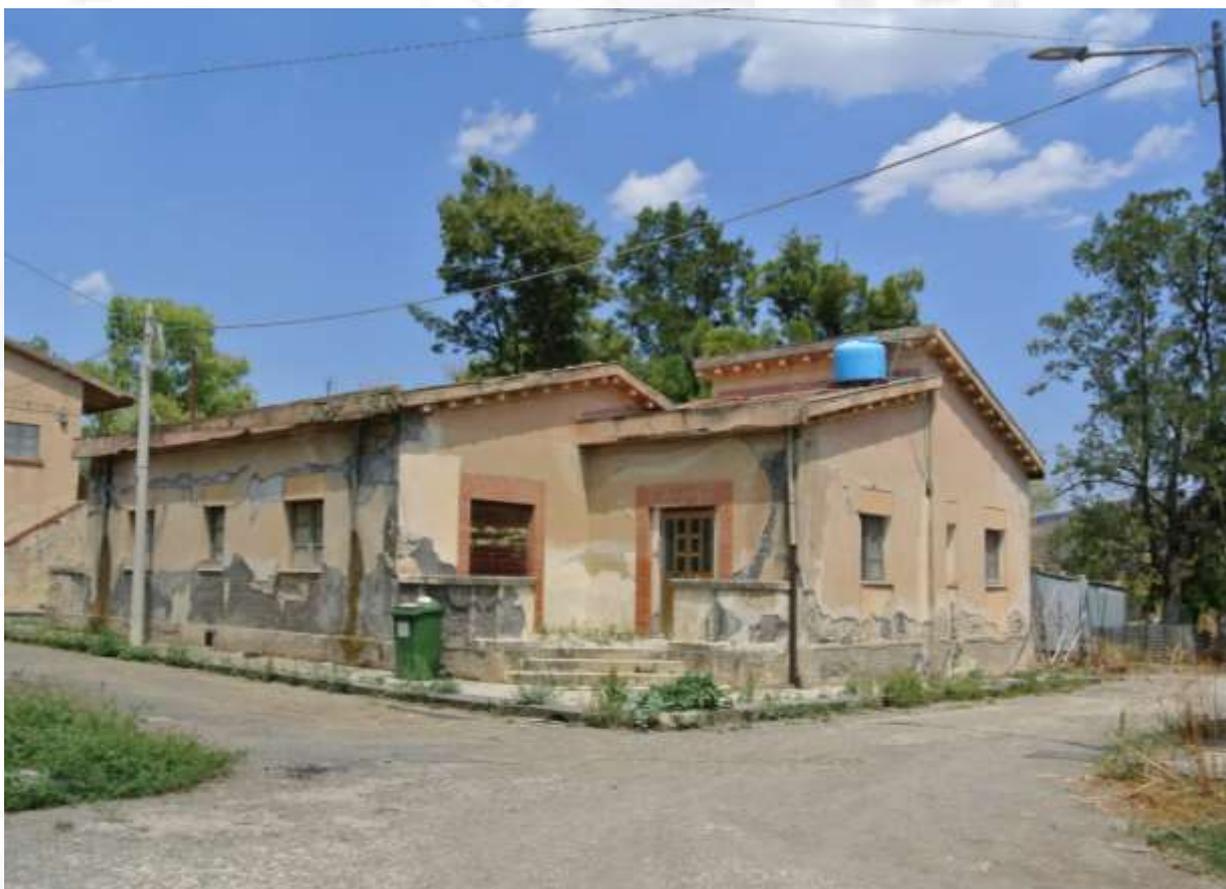
Edificio botteghe artigiane, prospetto latero frontale, stato di fatto luglio 2019

L'edificio per le **botteghe artigiane** presenta esternamente segni di degrado accentuato dall'incuria del tempo e per assestamenti della struttura muraria dopo la realizzazione del solaio di copertura in c.a..

Il deterioramento si manifesta principalmente nella presenza di lesioni d'angolo passanti e nei distacchi dell'intonaco e all'altezza delle armature di cordolo.

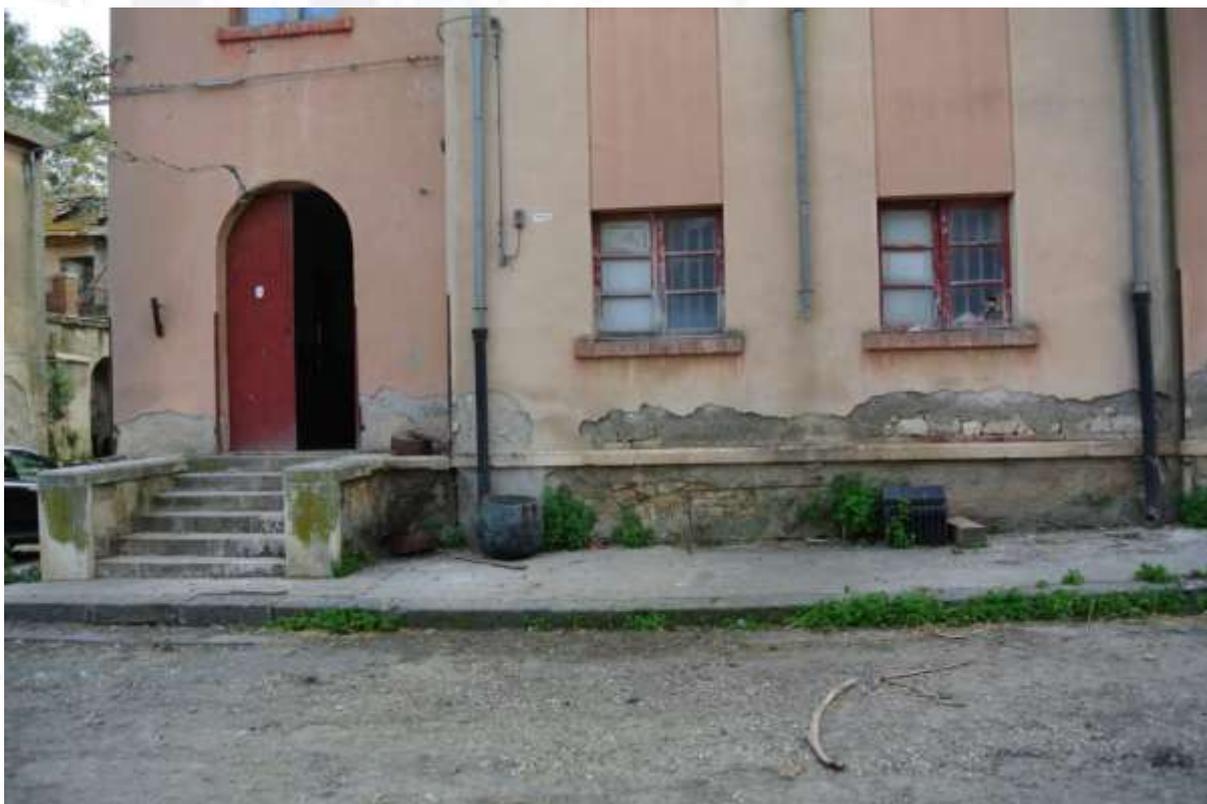
Particolare Caserma e ufficio postale, lesione angolare passante, stato di fatto gennaio 2020

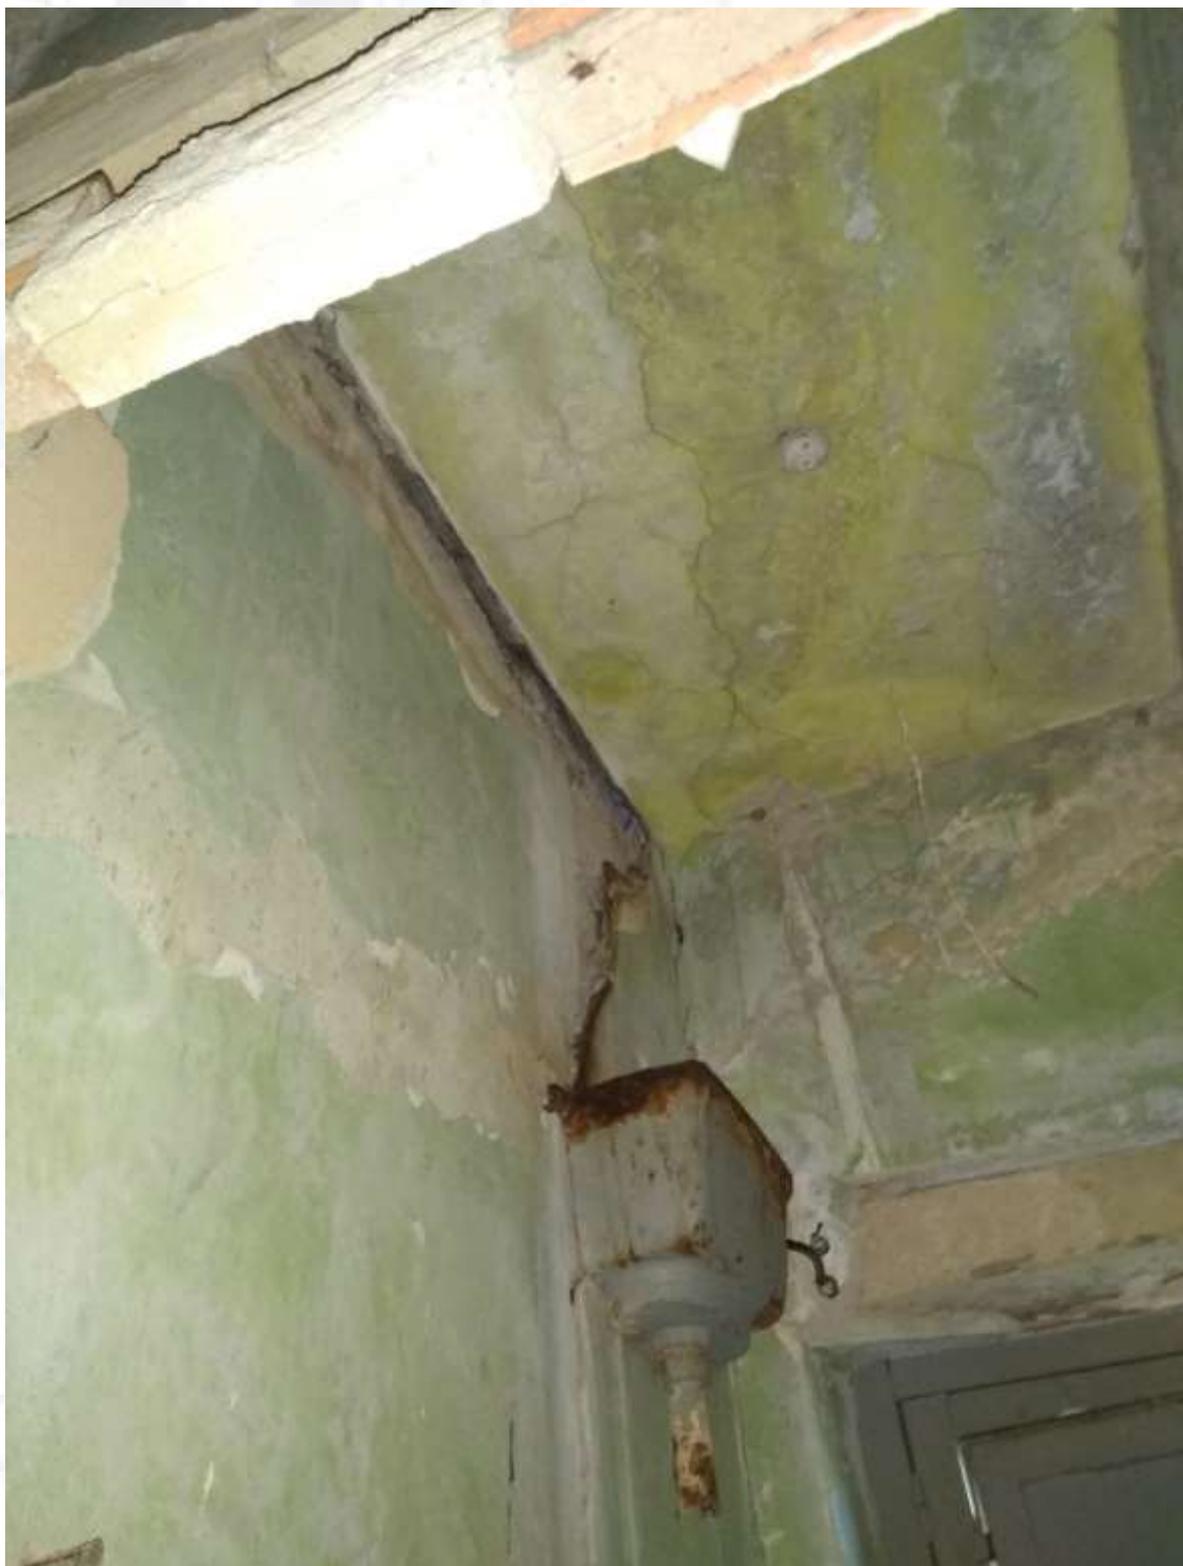
Evidente distacco del solaio dall'elemento murario verticale

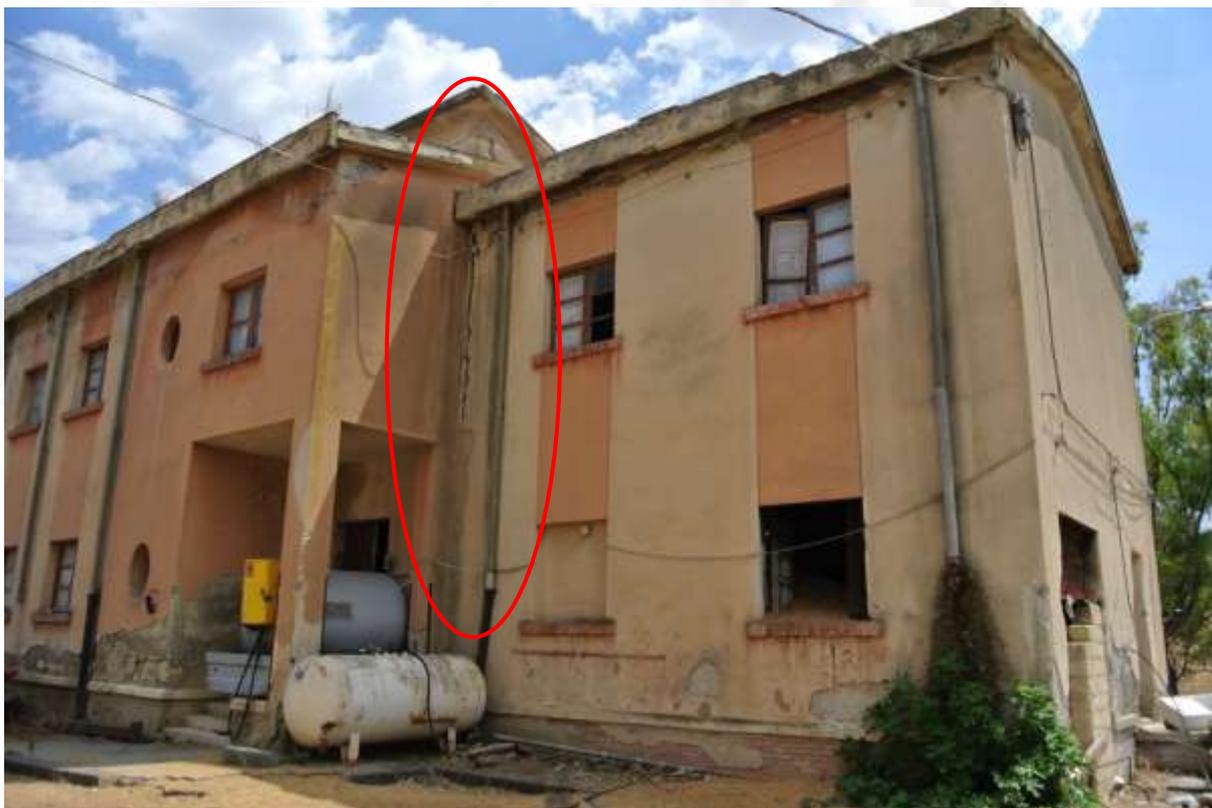
Lesione verticale sul prospetto frontale, indice del distacco delle due scatole murarie

È presente una lesione verticale dovuta ai diversi assestamenti dei due corpi di fabbrica sul rilevato. Le due strutture realizzate in periodi differenti sono **prive**

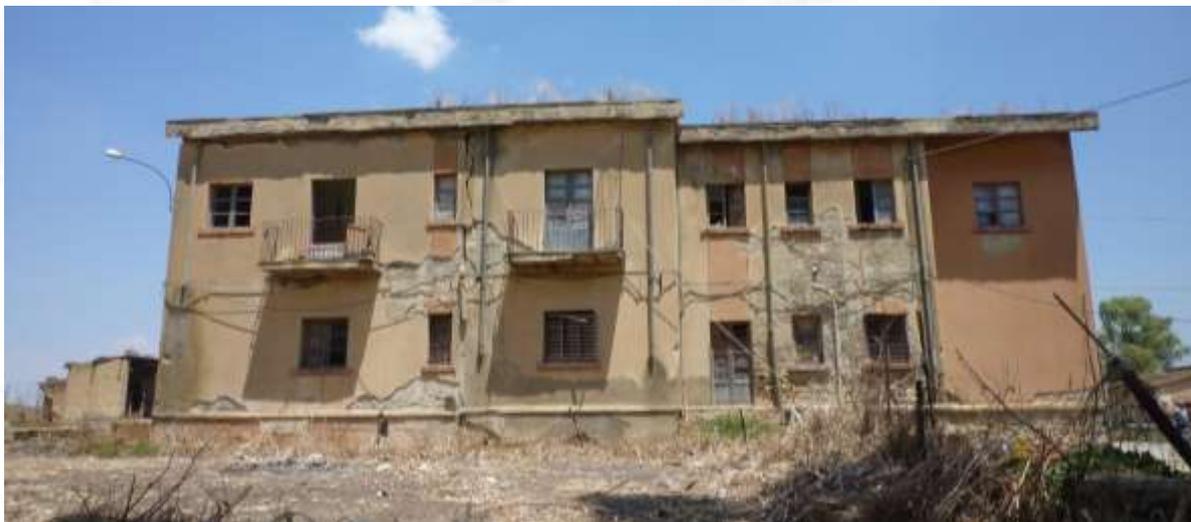
Lesione verticale in retrospetto indice del distacco delle due scatole murarie

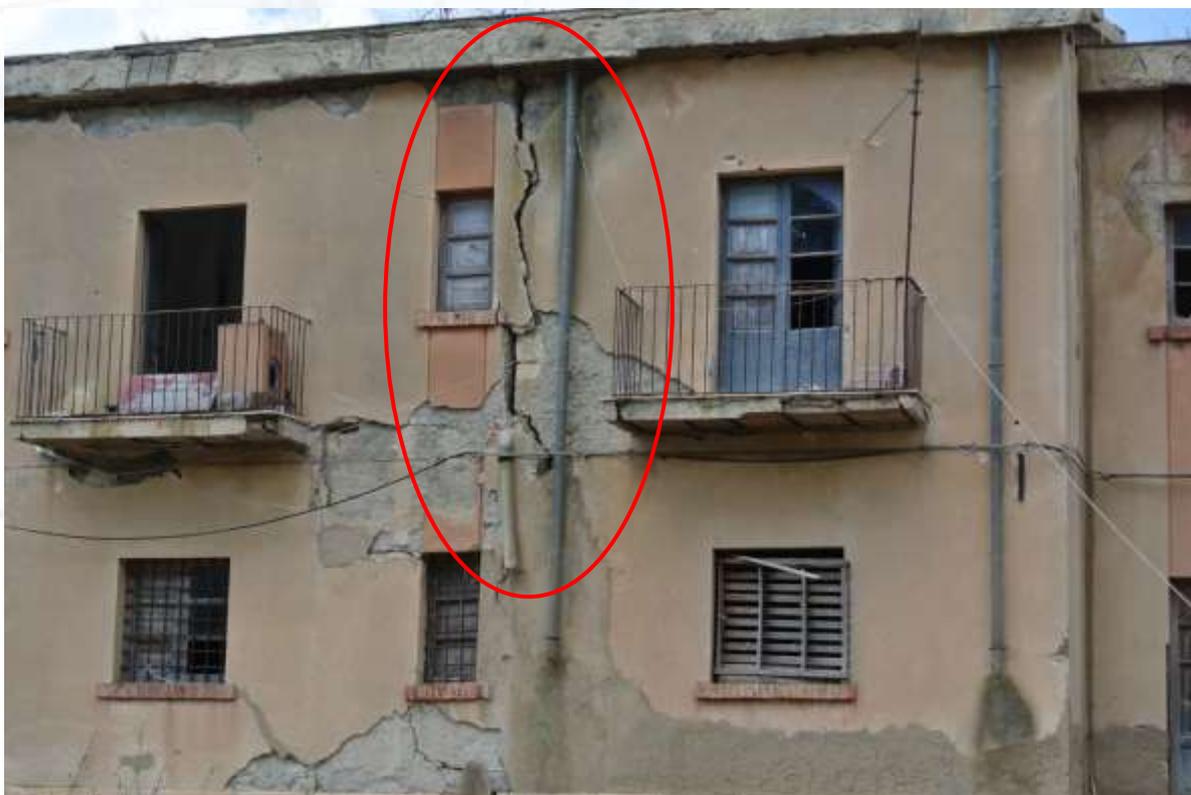
Lesione verticale in retrospetto, particolare del dissesto

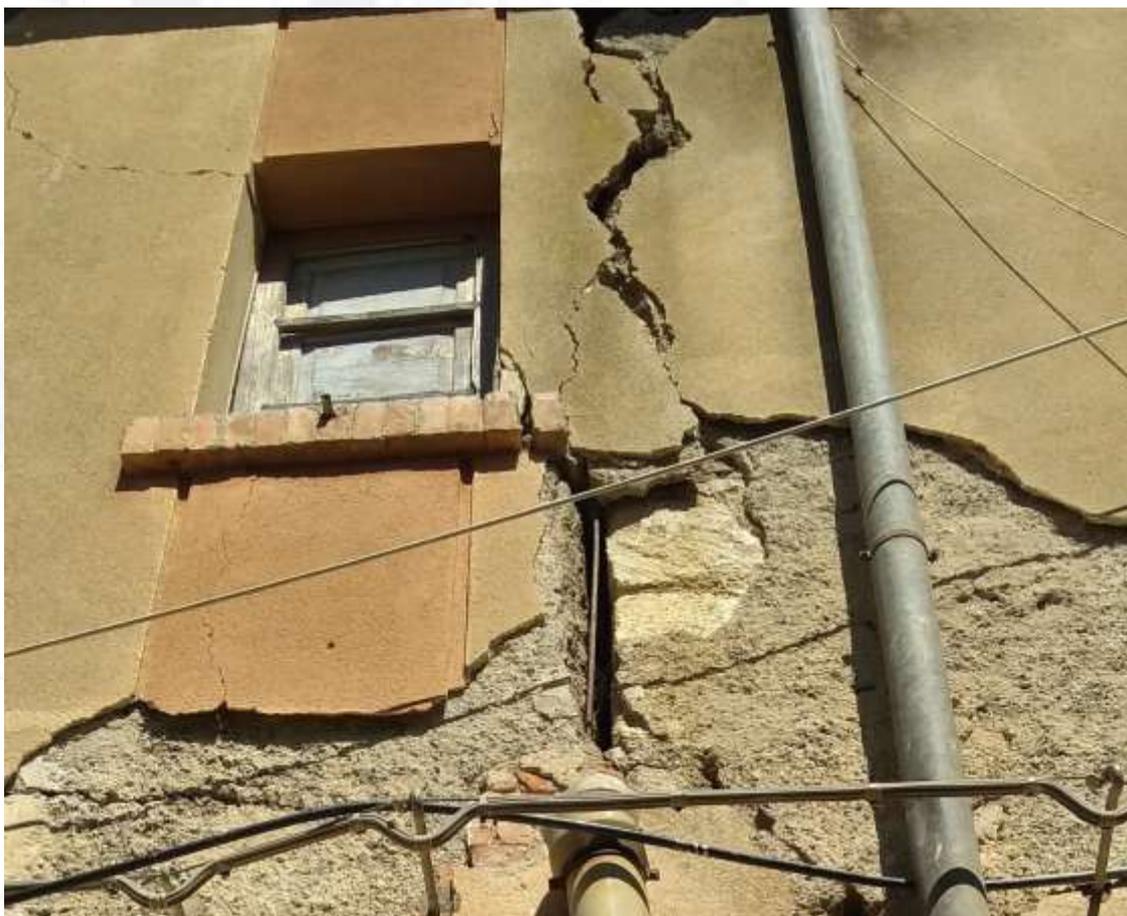
Particolari che mettono in evidenza che i due corpi realizzati nel 1940 e nel 1947 sono costituiti da strutture murarie accostate, prive di elementi di cucitura, con i paramenti ricoperti con intonaco di tipo Li Vigni.

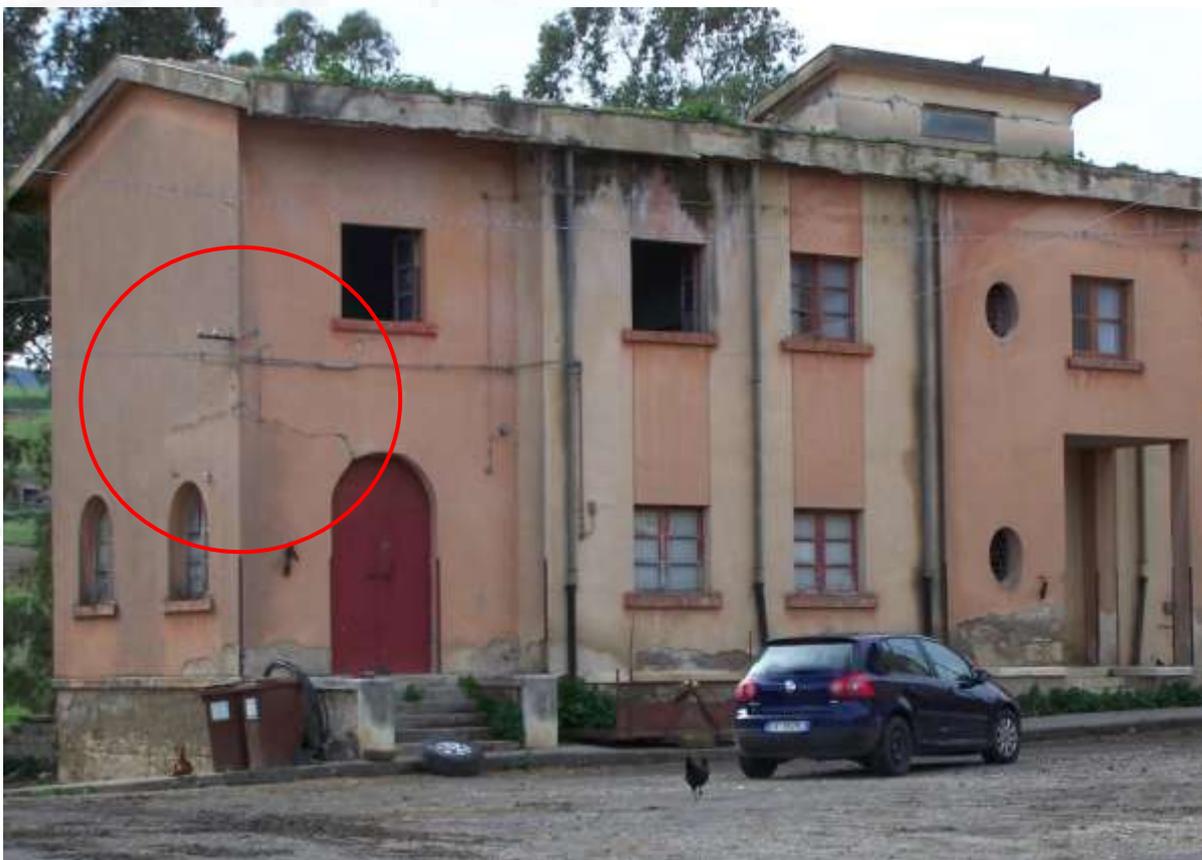
Lesione orizzontale angolare Caserma

È importante, vista la lesione, considerare due aspetti: data la dimensione ridotta e la forma della lesione, è sufficiente agire mediante sarcitura con malta e pezzi di mattoni della stessa natura della muratura, per sigillare la fessurazione, completando il ripristino mediante intonaco di tipo Li Vigni per rendere uniforme la muratura. Poiché il muro lavora a compressione, è sufficiente ripristinare il collegamento tra la parte superiore e la parte inferiore della lesione.

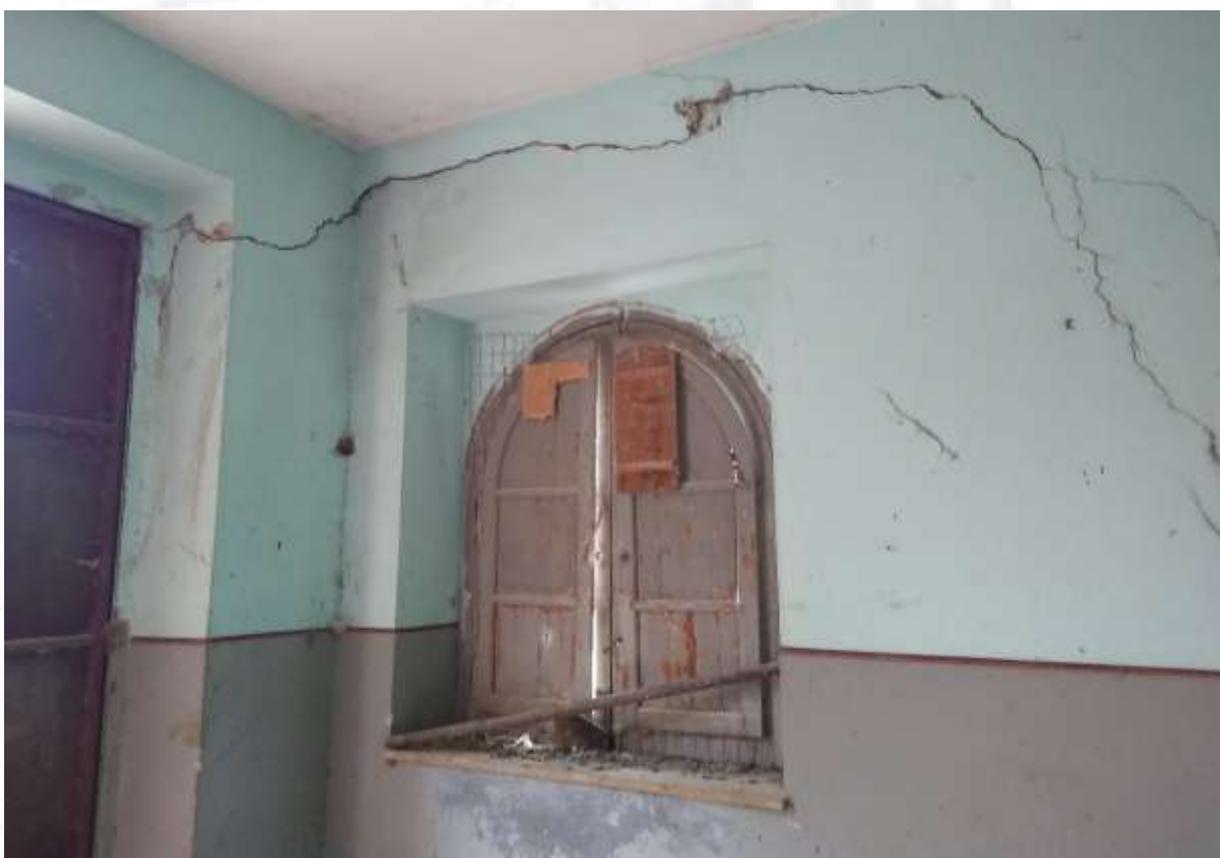
Lesione angolare passante Caserma, vista interna

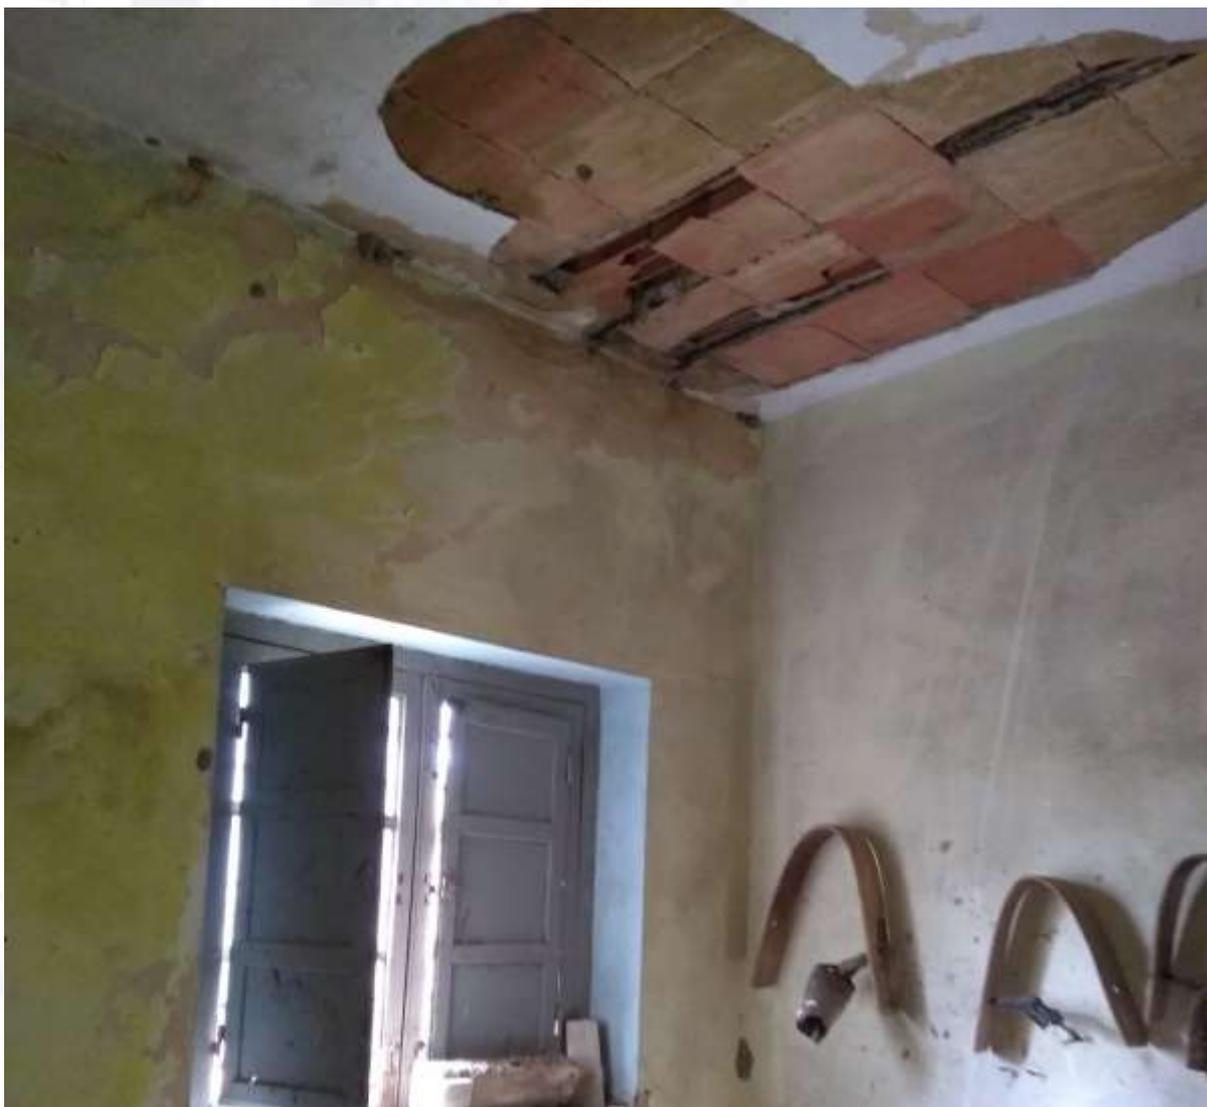
Deterioramento del solaio del primo piano, con laterizio rotto e armatura ossidata

Il ripristino del deterioramento avviene tramite pulitura e eventuale integrazione delle armature ossidate, rifacimento dello strato dell'intradosso del solaio con aggiunta di rete in fibra di vetro anti sfondellamento che viene ancorata ai quattro lati.
