# POLITECNICO DI TORINO

## Recupero Delle Archeologie Industriali: Il Padiglione Del Sale Di Cagliari

**Candidato**  
Alessandro Melis

A.A. 2019/2020

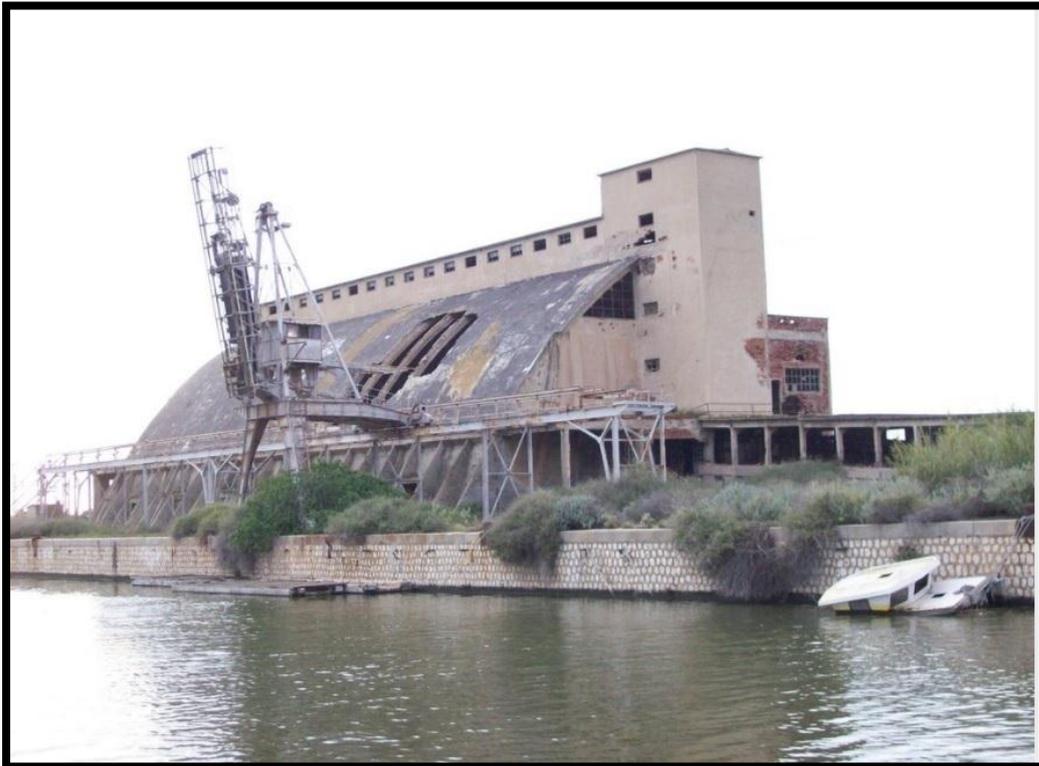
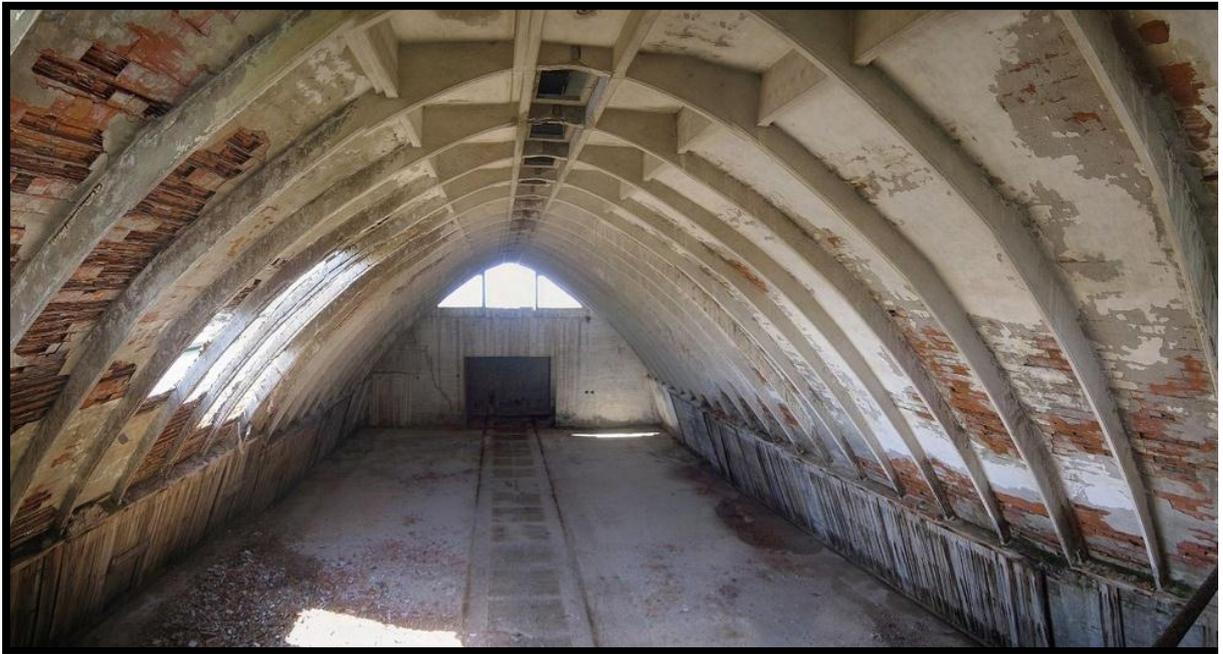
Il danneggiamento si manifestava in modo diverso alle varie altezze dei 21 archi (costoloni) controventati, e si differenzia inoltre tra l'ambiente esterno (ambiente marino) e l'ambiente interno (deposito di sale) (Figura 2.7). Al contrario, la parte esterna al piano terra è risultata la più ammalorata per mancanza di un adeguato copriferro e per l'alta aggressività dell'ambiente marino; in essa è stato riscontrato un forte processo di propagazione della corrosione dei ferri d'armatura. La parte più sana della struttura dei costoloni si trovava a metà altezza del capannone. Il calcestruzzo si presentava nuovamente ammalorato in sommità, in prossimità della chiave dell'arco. I ferri erano corrotti (sebbene in entità inferiore rispetto al piano terra) poiché da qui il sale veniva distribuito all'interno del capannone, causando l'abrasione della superficie del calcestruzzo in chiave degli archi. I due costoloni che si trovano adiacenti alla zona del parziale crollo della copertura (Figura 2.8), a differenza dei restanti, si presentavano totalmente ammalorati.

**Figura 2.8 - Parziale crollo copertura**

Visto l'elevato livello di degrado della struttura, SER.CO.TEC ha raccomandato la demolizione e ricostruzione degli elementi impregnati in profondità dai cloruri, o, in alternativa, la loro salvaguardia con un impianto di protezione catodica, in quanto è l'unico metodo che, bloccando il processo di corrosione, permette di non eliminare il calcestruzzo che contiene cloruri, ma solamente quello meccanicamente ammalorato.

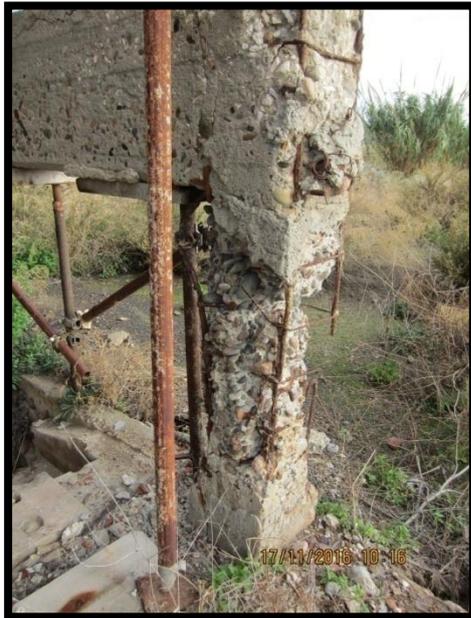
Dopo le indagini in loco e in laboratorio, nella struttura della torre di carico (corpo B) era evidente un avviato processo di corrosione, dovuto all'alta concentrazione di cloruri nel calcestruzzo carbonatato. Le prove di carico rilevarono la totale assenza di elasticità dei due solai. L'elevata corrosione dei ferri d'armatura nella soletta ha fatto mancare l'aderenza tra l'armatura e il calcestruzzo. La ditta consigliò pertanto di demolire le scale e i solai e conservare solamente la struttura esterna, con la possibilità realizzare all'interno una struttura di in acciaio indipendente. La combinazione di fattori come l'ambiente aggressivo e il cedimento delle fondazioni ha portato a un totale degrado della struttura della rampa antistante all'edificio,

*a) distacco di copriferro e corrosione dei ferri di armatura (foto sinistra)*

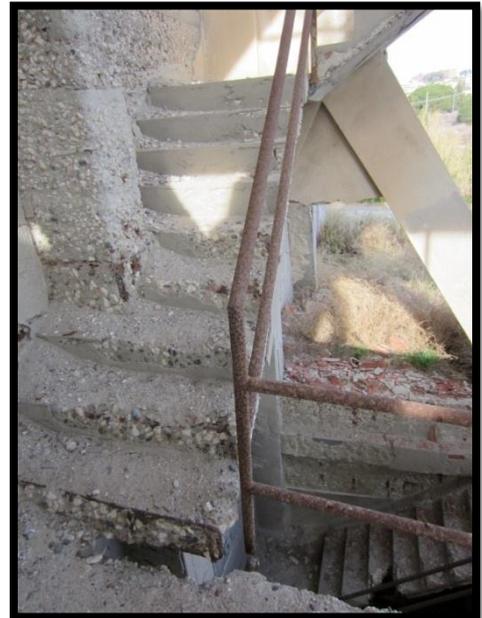
*b) cedimento solai, corrosione ferri armatura corpo scale (foto destra)*

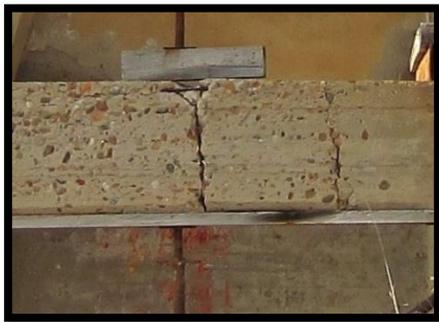
*c) travatura -collasso per taglio*

La stessa tecnica di rinforzo è stata consigliata per il consolidamento delle travi fessurate.

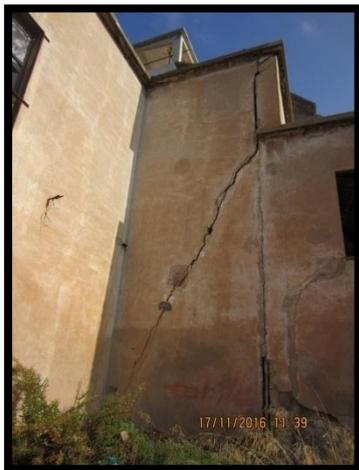
*a) fessurazione ed esposizione ferri d'armatura*

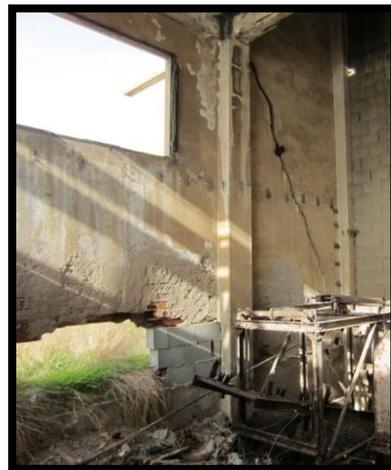
*b) mancanza, fessurazione - interno*

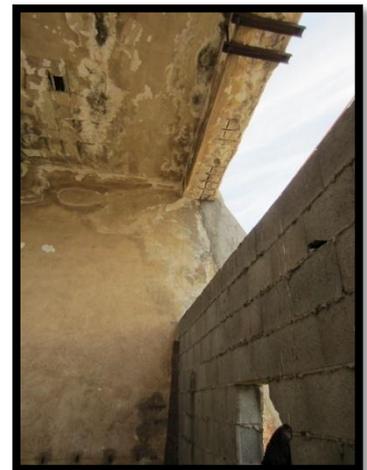
*c) esposizione ferri - solaio*

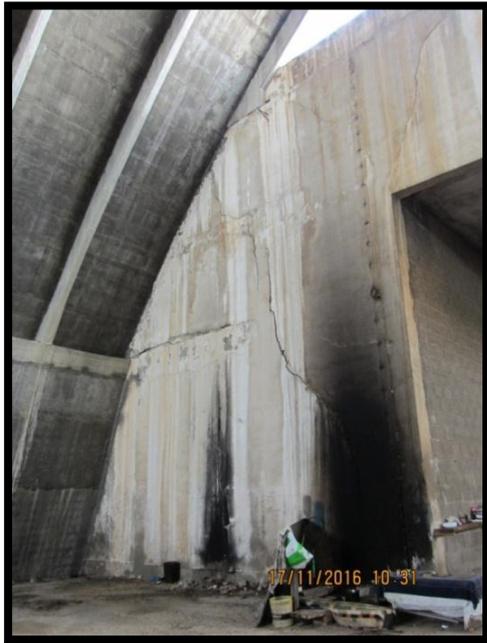
*a) Corpo G, macchie di fumo sulla parete ovest e fronte di risalita sulla parete sud*

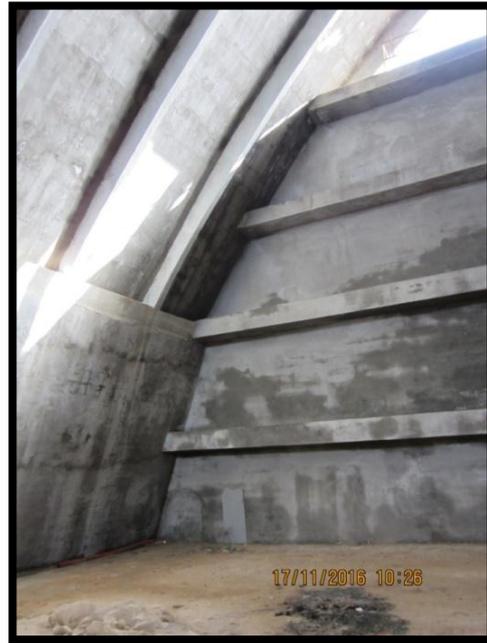
*b) Corpo G, fronte di risalita sulle pareti est e ovest*

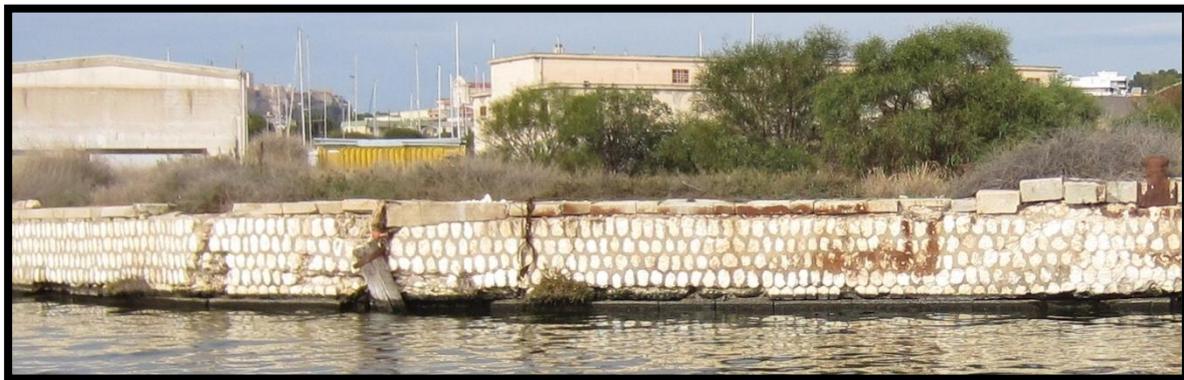
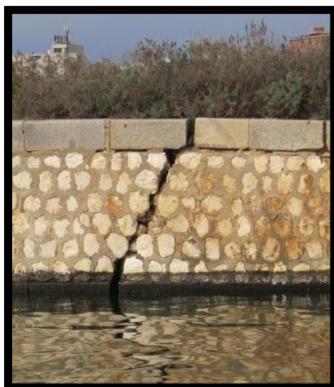
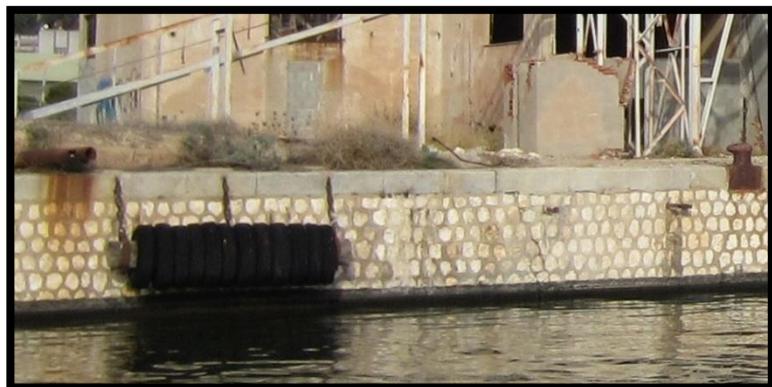
**Figura 2.12 - Degrado banchina - particolari**

La parete verticale esterna della banchina presenta un quadro fessurativo costituito da lesioni verticali che si aprono in corrispondenza dell'inserimento nella muratura di grossi elementi in ferro piatto che avevano funzione di trattenere i parabordi posizionati lungo tutta la banchina a intervalli regolari; tali lesioni evidenziano discontinuità del paramento esterno in conci irregolari di calcare. Questo fenomeno di dissesto, insorto a causa della prolungata azione di spinta, originata dalle imbarcazioni ferme sotto carico lungo la banchina, congiunta all'azione di cuneo che il ferro con la sua ossidazione ha operato sul paramento, è accentuato nel tratto di banchina curva che si trova allo sbocco del canale di San Bartolomeo. In questo tratto, si nota il resto di un parabordo appeso a una catena in ferro (Figura 2.12), a sua volta fissata al residuo di un ritegno, fissato al paramento della banchina. Qui si diparte una grossa lesione che ha condotto al distacco della parte inferiore di un grosso tratto di paramento, oltre che al dissesto della parte sulla sommità della banchina, coronata da blocchi di granito. In passato era stato effettuato un intervento di ripristino e ricucitura, attuata con un getto di calcestruzzo, per la presenza di tale dissesto. Oltre a questi fenomeni di degrado superficiale è evidente la rotazione del corpo murario verso il canale, dovuto a sovraccarichi, in corrispondenza dei cedimenti della banchina.

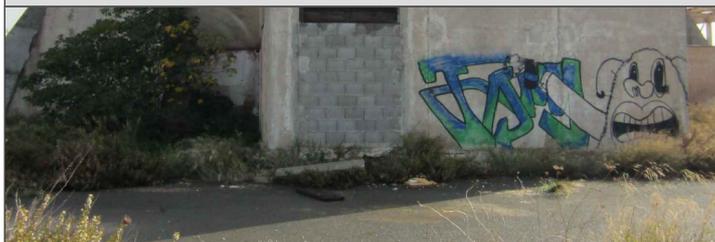
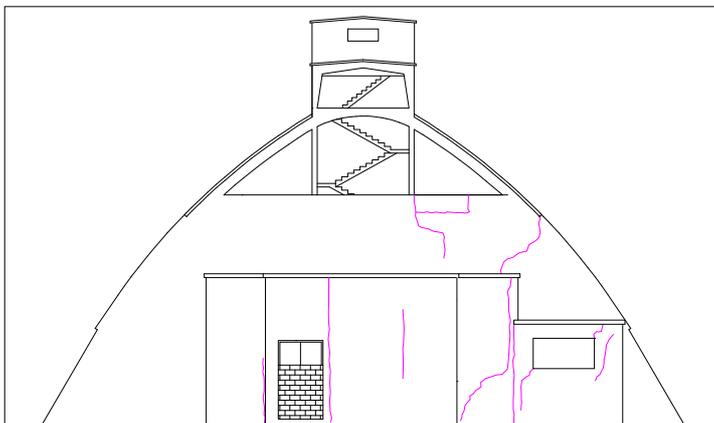
Scheda:	Tipo di degrado:	Retino:
1-O	Distacco

Orientamento:	Collocazione:	Geometria:
Ovest	Calcestruzzo	Circolari, Mezzunghe

7. La protezione della struttura contro la carbonatazione verrà assicurata dalla applicazione di 2 - 3 mani mediante pennello o rullo di verniciatura elastica protettiva e decorativa, traspirante al passaggio del vapore, impermeabile all'acqua e ai gas aggressivi atmosferici, a base di resina acrilica in dispersione acquosa, previa applicazione di una mano di apposito primer consolidante, mediante pennello, rullo o spruzzo.

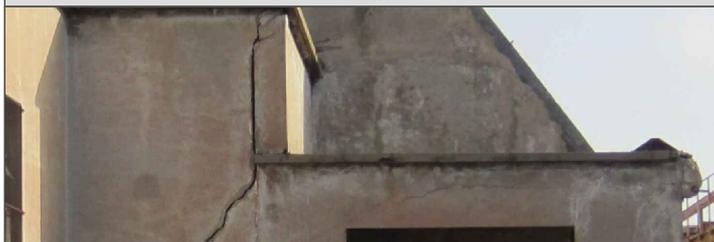
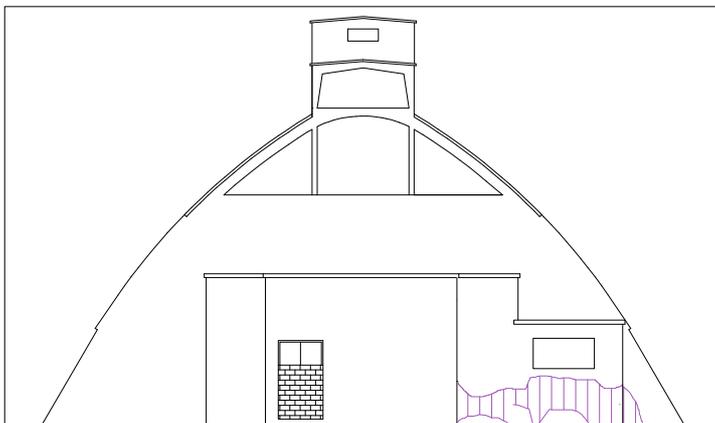
Scheda:	Tipo di degrado:	Retino:
2-O	Fratturazione o fessurazione

Orientamento:	Collocazione:	Geometria:
Ovest	Intonaco	Forma lineare

- elasticità superiore al 20 [%], sia per la trama che per l'orditura, a seguito della prova d'invecchiamento in ambiente alcalino.
- nessuna perdita delle resistenze meccaniche a trazione sia nella trama che nell'orditura a seguito della prova d'invecchiamento in ambiente alcalino.

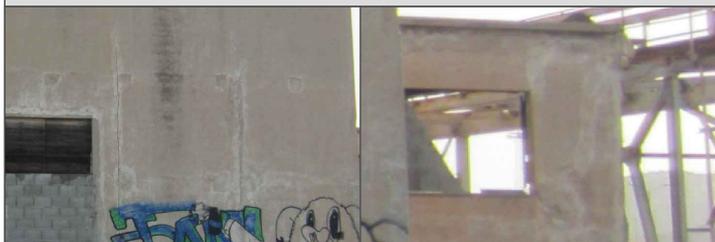
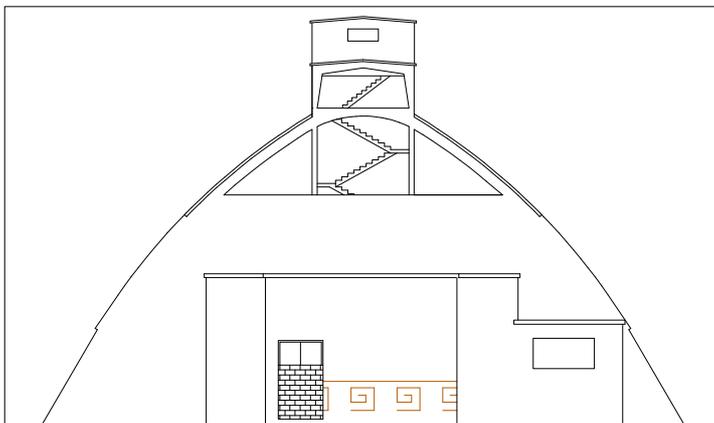
Scheda:	Tipo di degrado:	Retino:
8-O	Efflorescenza	+

Orientamento:	Collocazione:	Geometria:
Ovest	Intonaco	Irregolare

3. Realizzare un rinzaffo sullo sprizzo lasciato rustico, con una malta a consistenza plastica, ottenuta miscelando nel rapporto 1:3 in volume, cemento (o una miscela cemento-calce) e sabbia di granulometria 0÷8 [mm], idratata con una soluzione di acqua e additivo a base di emulsionante di resine acriliche stirene-butadiene, nel rapporto di 1:3 in volume; applicabile a cazzuola o intonacatrice per spessori non superiori a 10 - 12 [mm] per singolo strato, ricaricando se necessario.

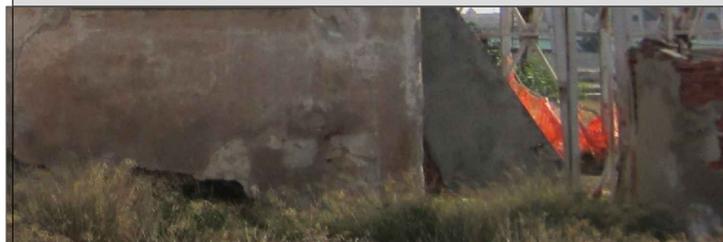
Scheda:	Tipo di degrado:	Retino:
11-O	Mancanza

Orientamento:	Collocazione:	Geometria:
Ovest	Laterizio	Irregolare

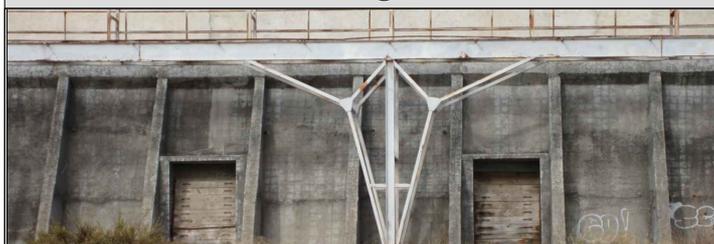
Scheda:	Tipo di degrado:	Retino:
3-S	Fronte di risalita

Orientamento:	Collocazione:	Geometria:
Sud	Calcestruzzo	Irregolare

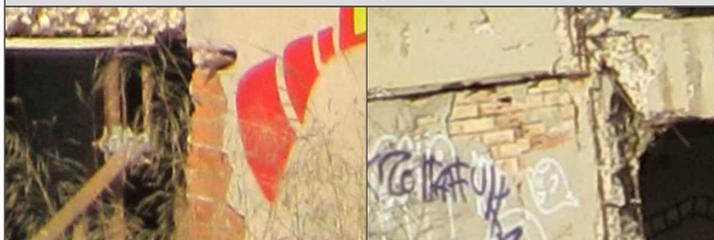
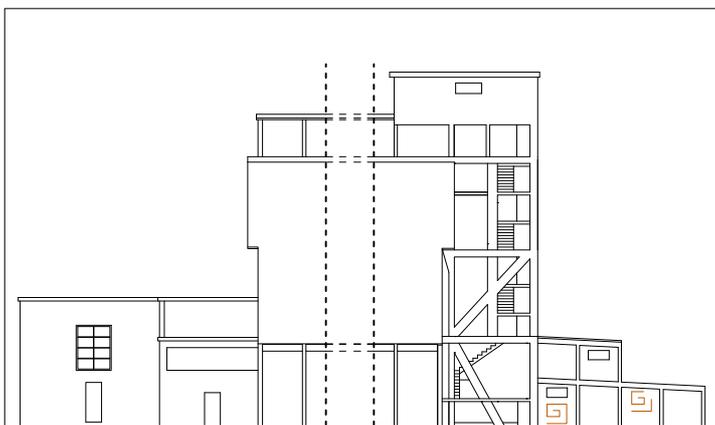
Scheda:	Tipo di degrado:	Retino:
6-S	Esfoliazione

Fasi applicative:
1. Tutto l'intonaco ammalorato dovrà essere rimosso fino al vivo del mattone e il sottofondo dovrà essere bagnato a rifiuto con acqua.
2. Realizzare lo sprizzo di aggrappante con una malta di consistenza fluida, ottenuta miscelando nel rapporto 1:2 in volume, cemento (o una miscela

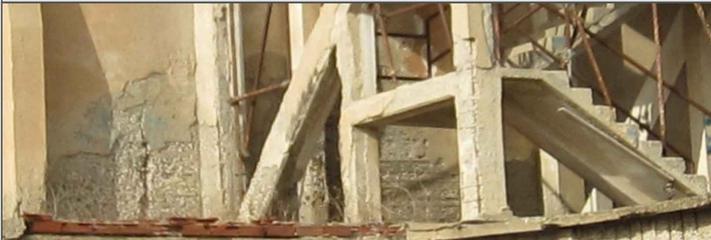
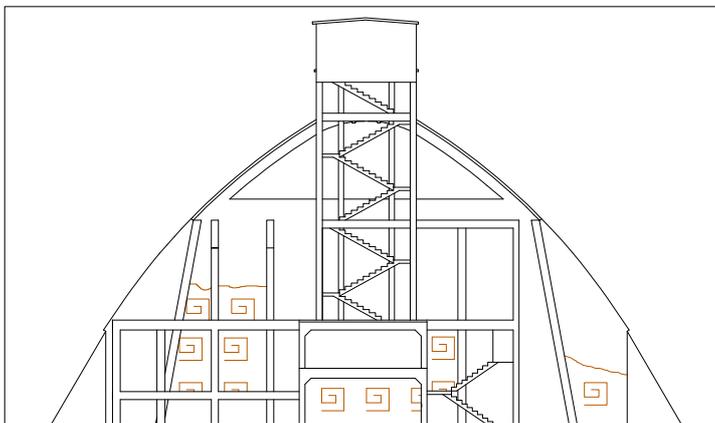
Scheda:	Tipo di degrado:	Retino:
6-E	Esfoliazione

Fasi applicative:
1. Tutto l'intonaco ammalorato dovrà essere rimosso fino al vivo del mattone e il sottofondo dovrà essere bagnato a rifiuto con acqua.
2. Realizzare lo sprizzo di aggrappante con una malta di consistenza fluida, ottenuta miscelando nel rapporto 1:2 in volume, cemento (o una miscela

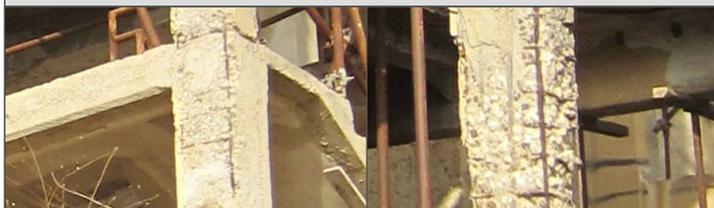
Scheda:	Tipo di degrado:	Retino:
10-N	Esposizione dei ferri di armatura
