Bra: Palazzo di Città. Stato di fatto, cronologia dei principali interventi edilizi e analisi delle più significative situazioni di degrado

di Luciana Rinaldi

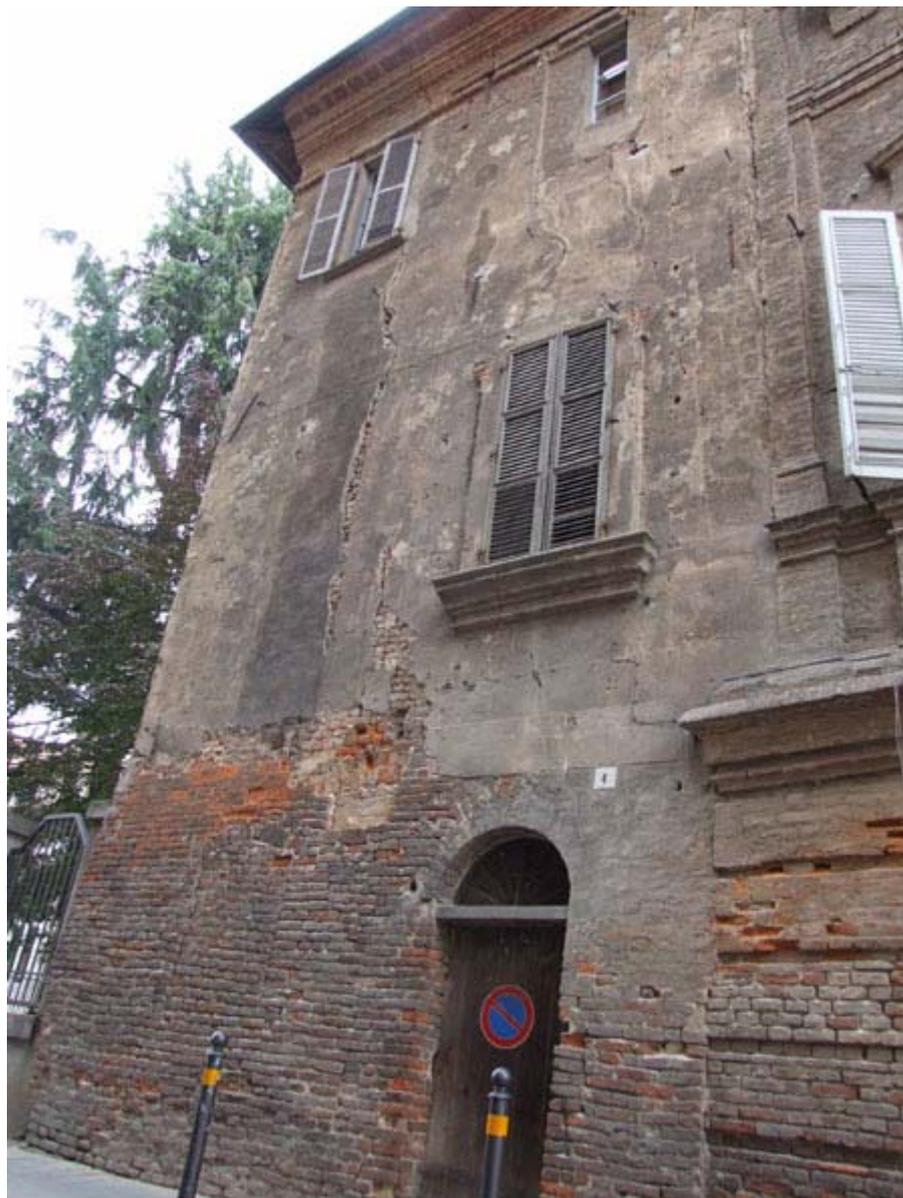
Foto della parte più antica del Palazzo su via Barbacana

Sono visibili alcune lesioni che tagliano la muratura a partire dal cornicione; il loro andamento, dall'alto che si assottiglia verso il basso, indica trattarsi di cedimenti delle fondazioni. Essendo qui il terreno non coerente, perché riportato al fine di riempire la voragine della "Rocca", ne deriva che le lesioni in questione siano dovute ad assestamenti da terreno di riporto. La loro direzione ci segnala che la causa è imputabile anche alla rotazione dovuta alla spinta delle volte sui muri di sostegno. Le lesioni si sono formate dove le spinte hanno trovato i punti più deboli delle murature, quindi con minore spessore o con vuoti all'interno; questo fa immaginare che ci fosse una piccola finestra nello spazio tra le due fessure maggiori, come testimonia l'incisione del Boetto e come confermerebbero i risultati dell'analisi termografica.

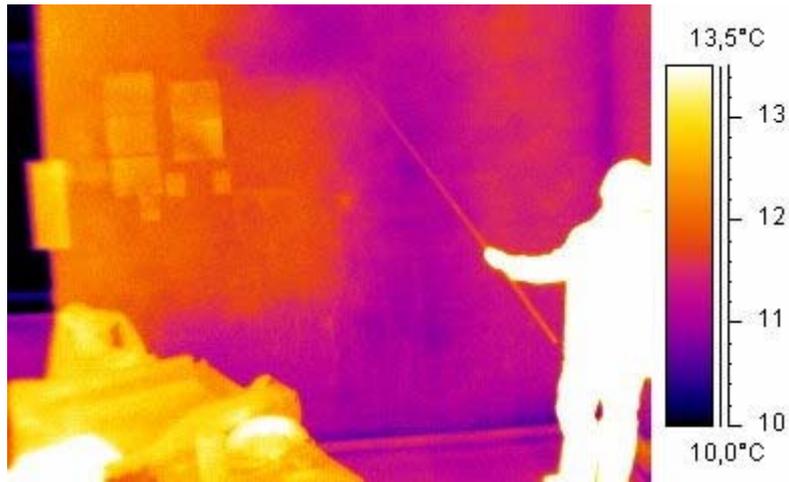
Immagine termografica evidenzia una discontinuità dovuta a differenza di materiale e la forma farebbe ipotizzare il tamponamento di un'apertura

Tale fragilità muraria è dovuta all'adozione di solai a volta in sostituzione di quelli lignei, avvenuta probabilmente in concomitanza all'ampliamento settecentesco, senza però aver aumentato la sezione della muratura. Dall'analisi termografica eseguita nei punti di giunzione delle murature, ove si sono realizzati gli ampliamenti, sono evidenti segni di discontinuità costruttivi, riferibili a non buona ammorsatura, e ciò potrebbe essere attribuibile al fatto che tali ampliamenti, del 1650 e 1730, sono stati realizzati appoggiandosi alla preesistenza.
