POLITECNICO DI TORINO

Tesi di Laurea Magistrale

STUDIO DELLA STABILITA' DI UN VERSANTE ROCCIOSO NEL COMUNE DI
ALAGNA VALSESIA (VC)

Candidato: Pilotta Rino Alex

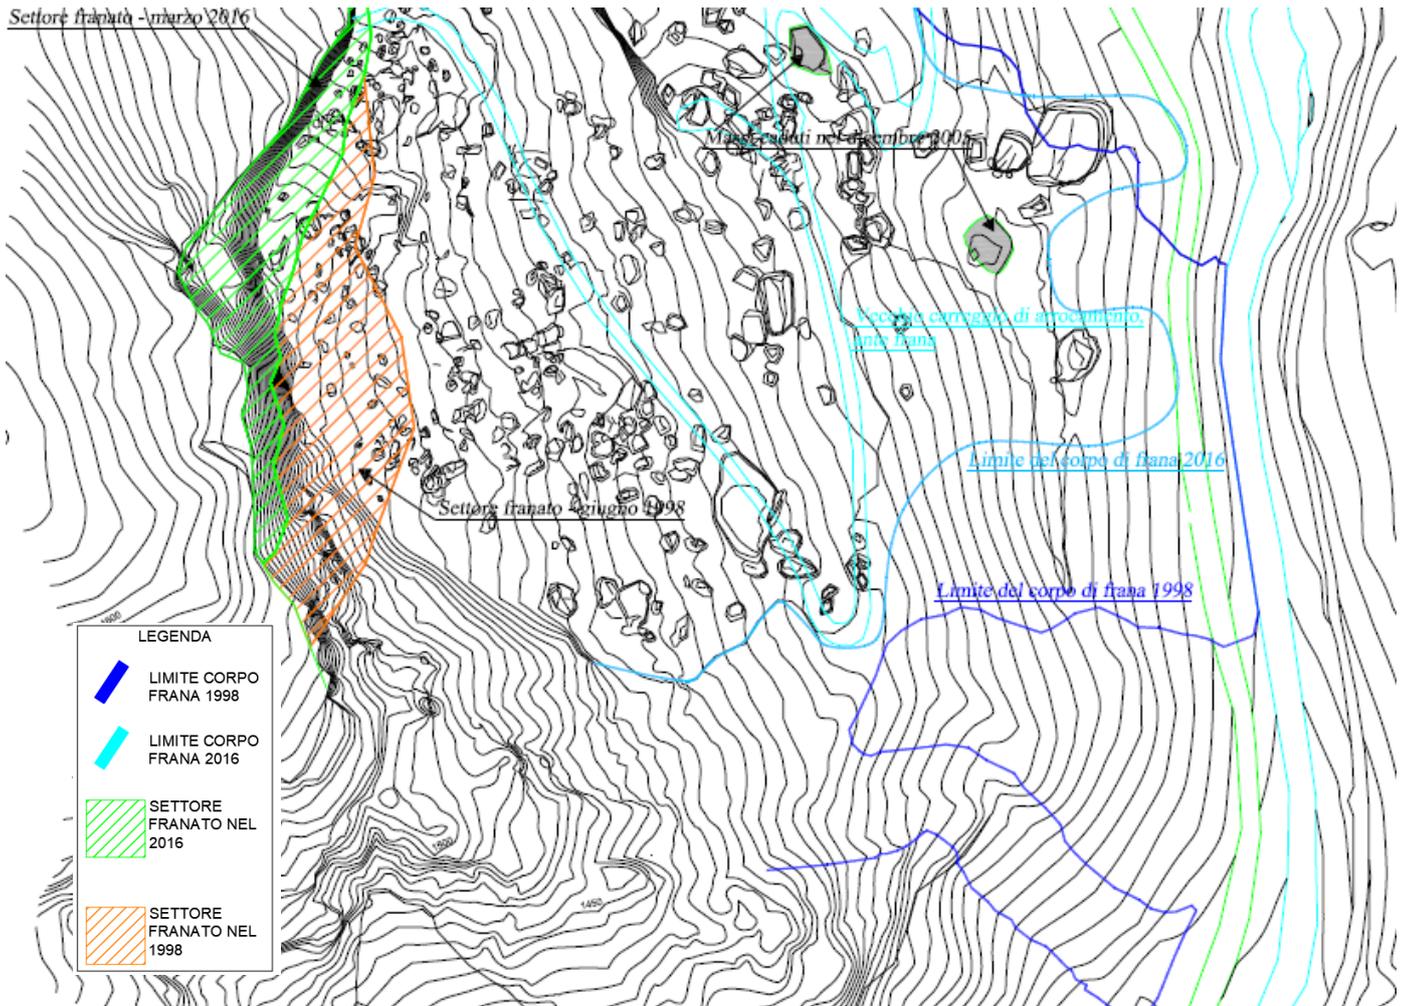
La Figura 13 mostra il confronto tra il limite dell'espansione del corpo di frana del 1998 (linea blu) e quello del 2016 (linea azzurra). Mentre l'area tratteggiata in blu rappresenta la porzione di pendio franato nel 1998 e in verde nel 2016.

Figura 13-Settori franati e limite di arresto frane 1998 e 2016 (cortesia Dott. Geologo Cavagnino)

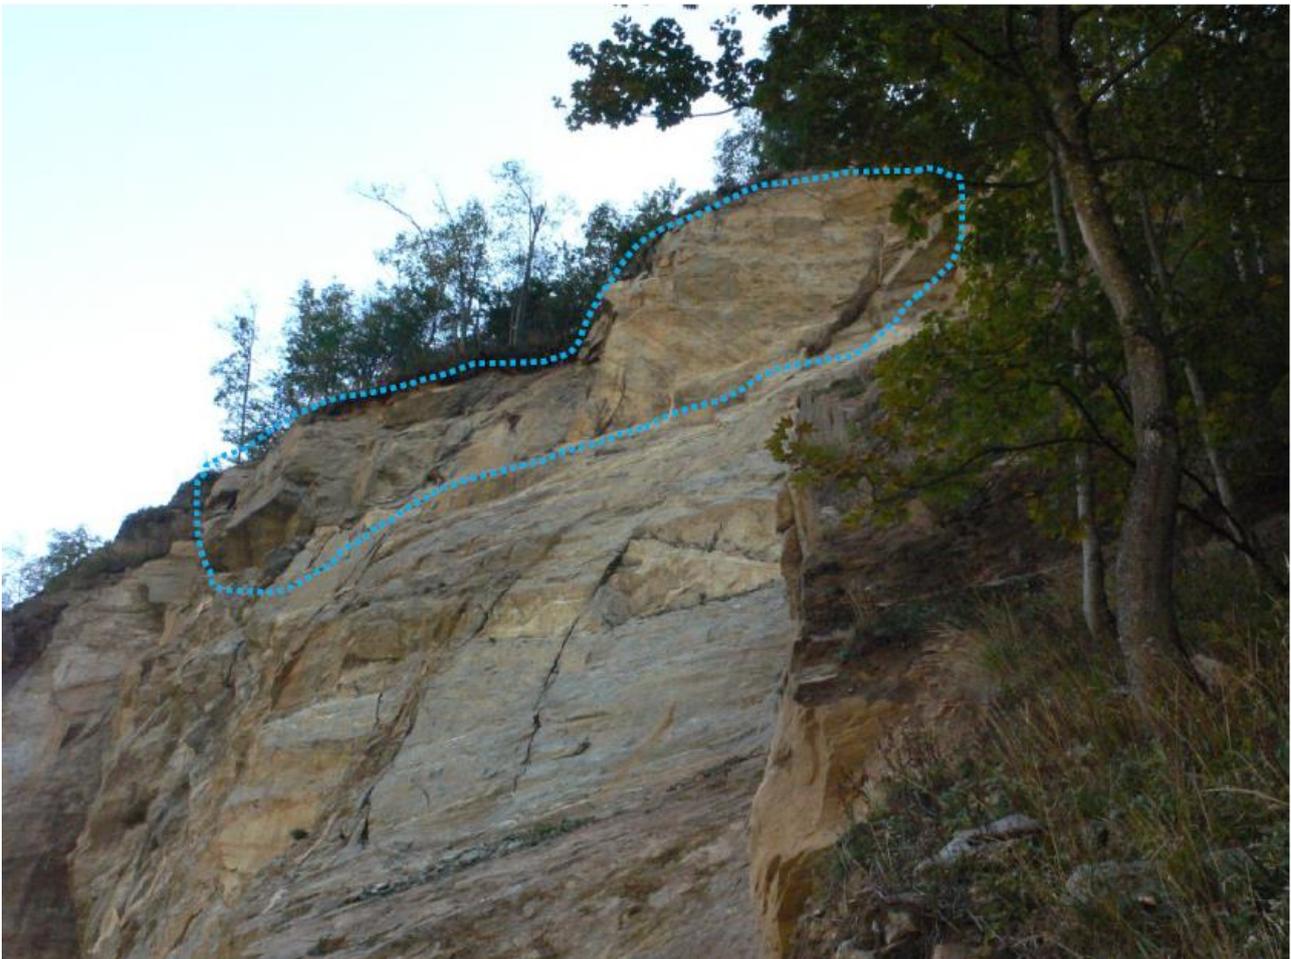
Nella Figura 28, nell’area tratteggiata in colore azzurro, viene indicata la zona di “arrivo” della frattura “Tana Volpe” e le porzioni aggettanti del settore “V”. Questa rappresentazione fotografica individua la porzione aggettante che sarà studiata nel dettaglio nel prossimo capitolo.

Figura 28-Individuazione della zona di arrivo della Frattura Tana Volpe e delle porzioni aggettanti del settore “V” (cortesia Dott. Geologo Cavagnino)

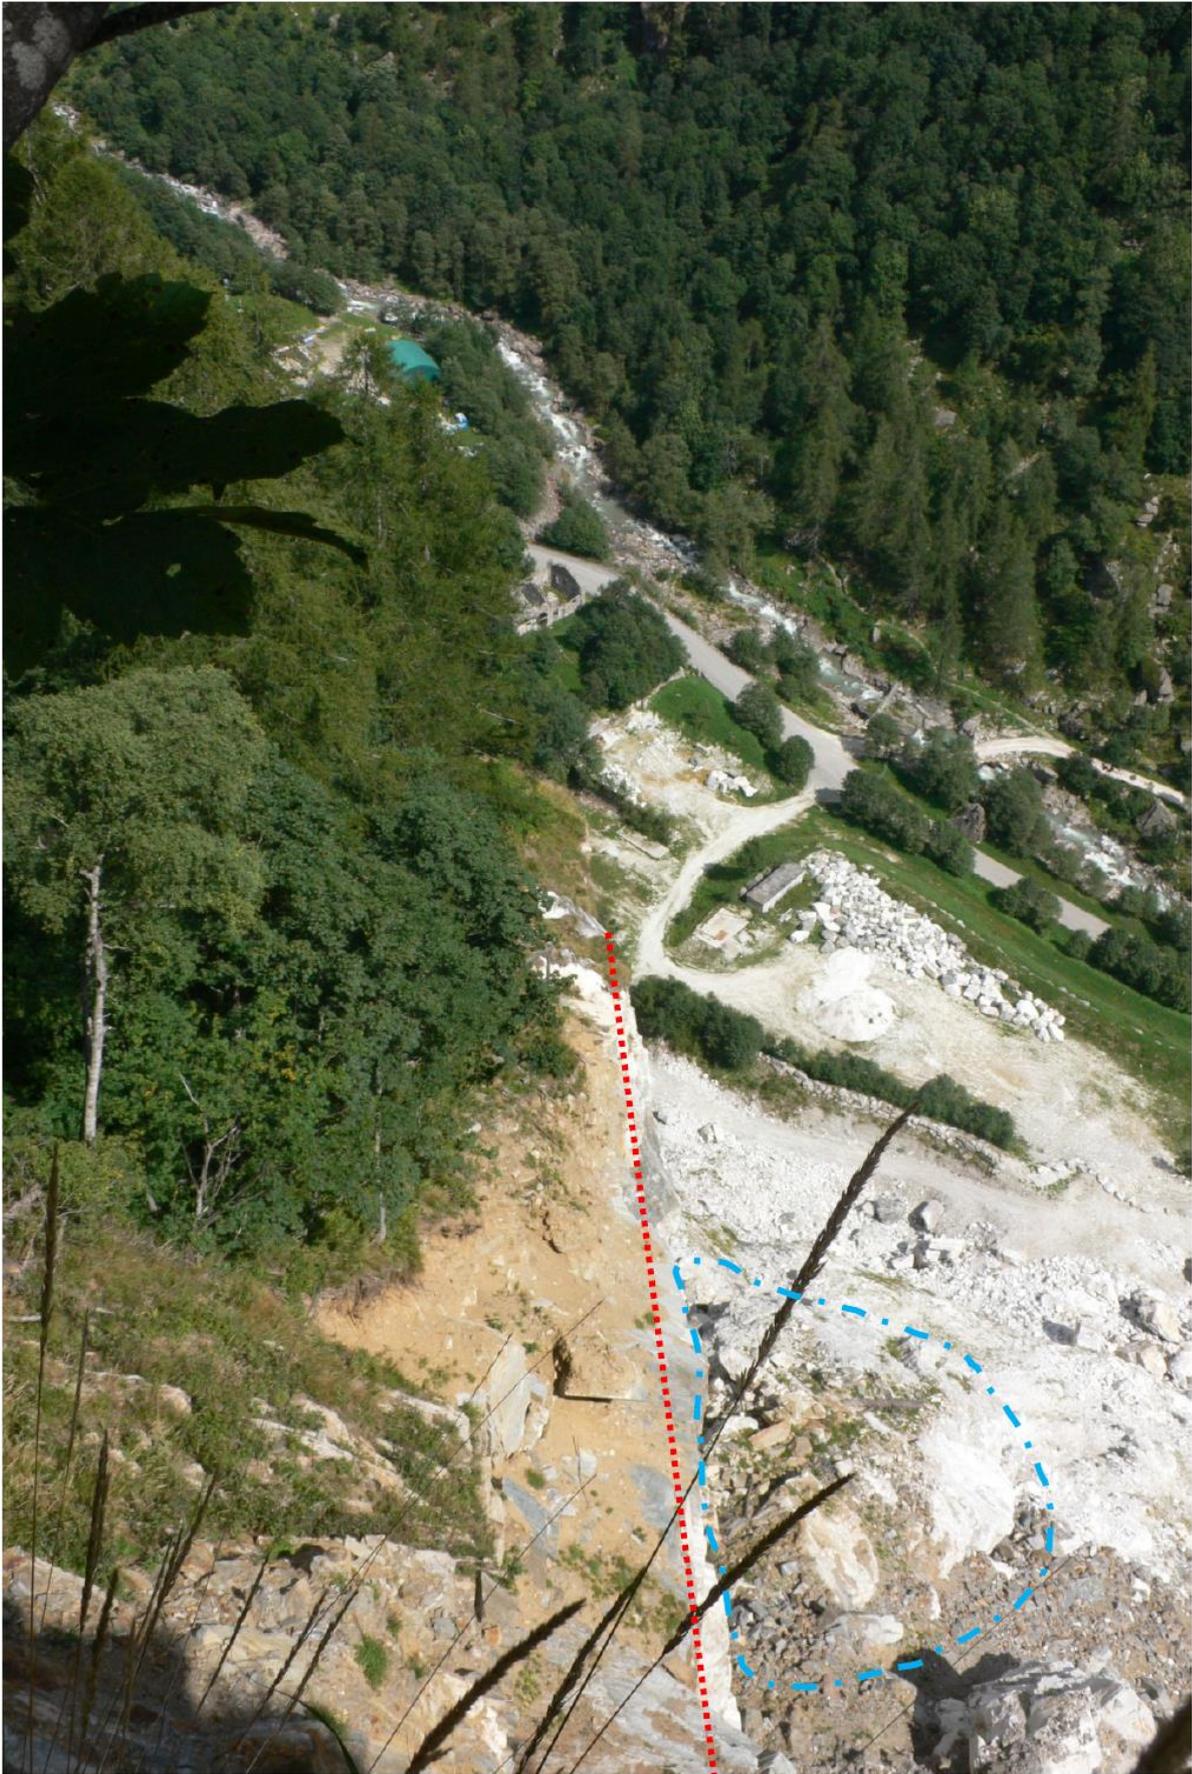
Nella Figura 29 viene rappresentata la Frattura “Tana Volpe” (con tratteggio in colore rosso) e il corpo di frana aprile 2018 (con tratteggio in colore azzurro).

Figura 29-Frattura Tana Volpe e dislocazione del corpo frana del 2018(cortesia Dott. Geologo Cavagnino)

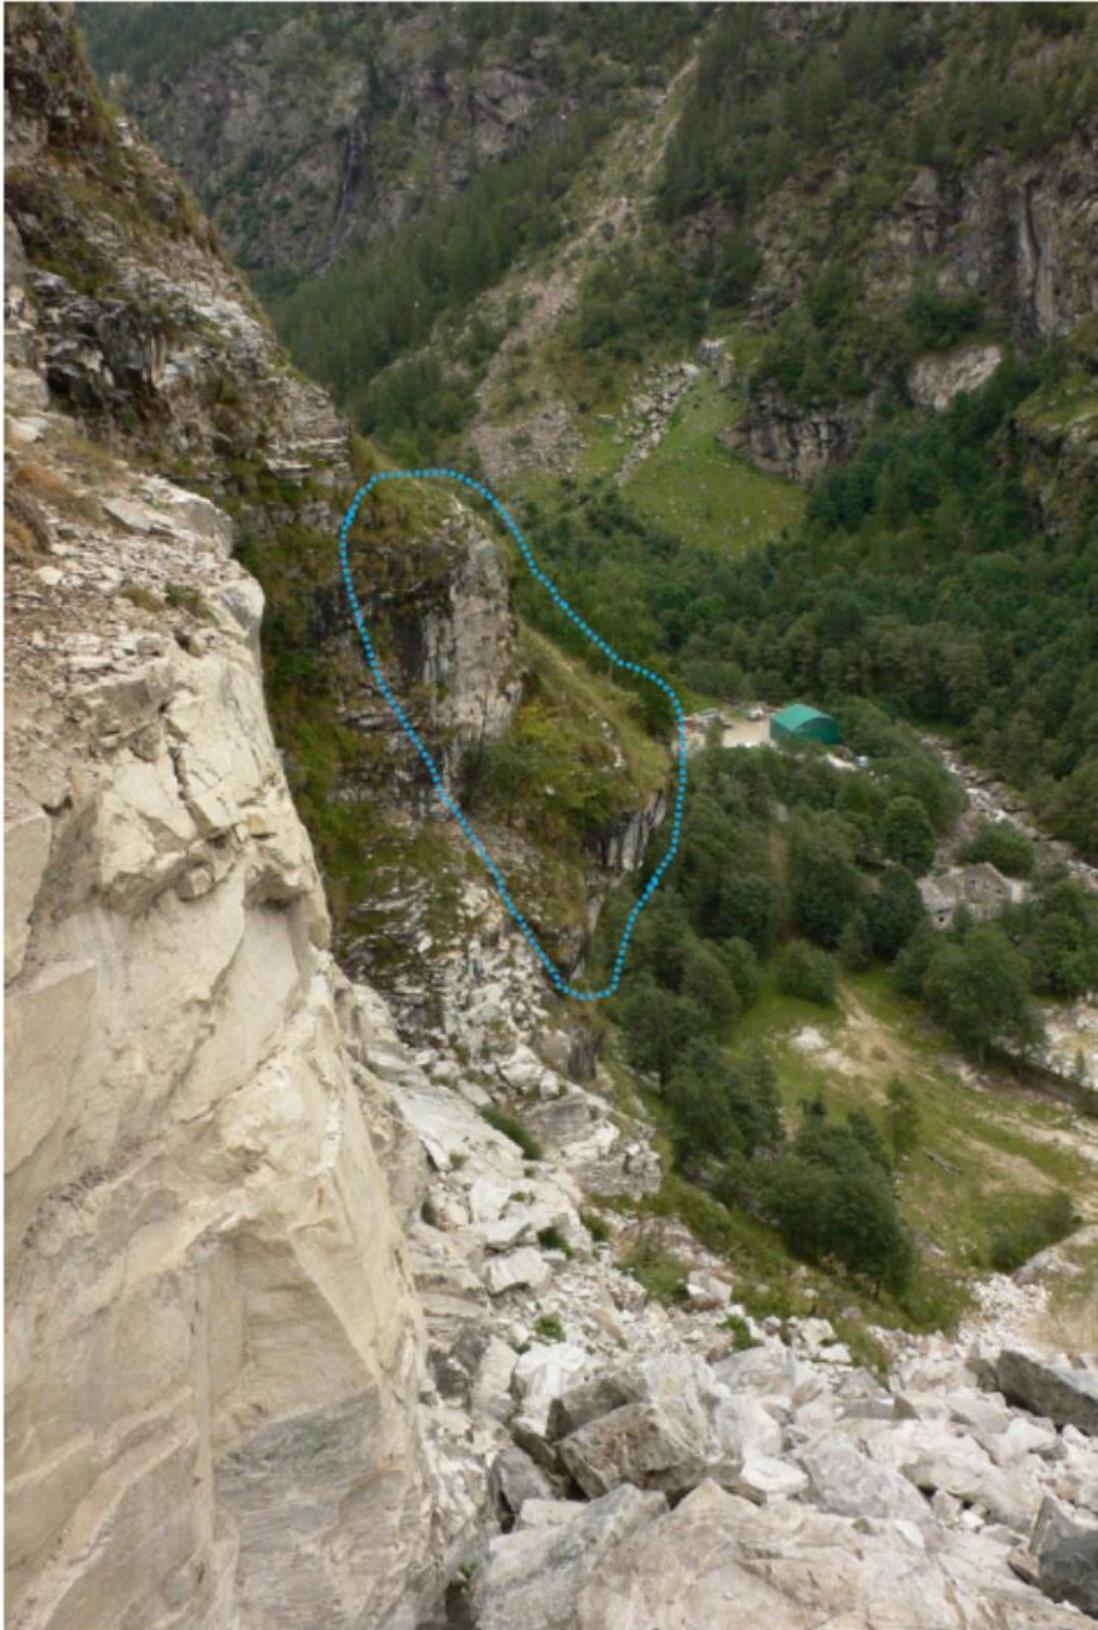
Nelle Figure 32 e 33 vengono indicate: le Porzioni aggettanti del settore “5”, con tratteggio in colore azzurro; Piccolo Tetto del settore “2”, con tratteggio in colore rosso; Porzioni aggettanti del ciglio di parete del settore “4”, con tratteggio giallo in colore giallo.

Figura 32-Porzioni aggettanti del settore 5(cortesia Dott. Geologo Cavagnino)

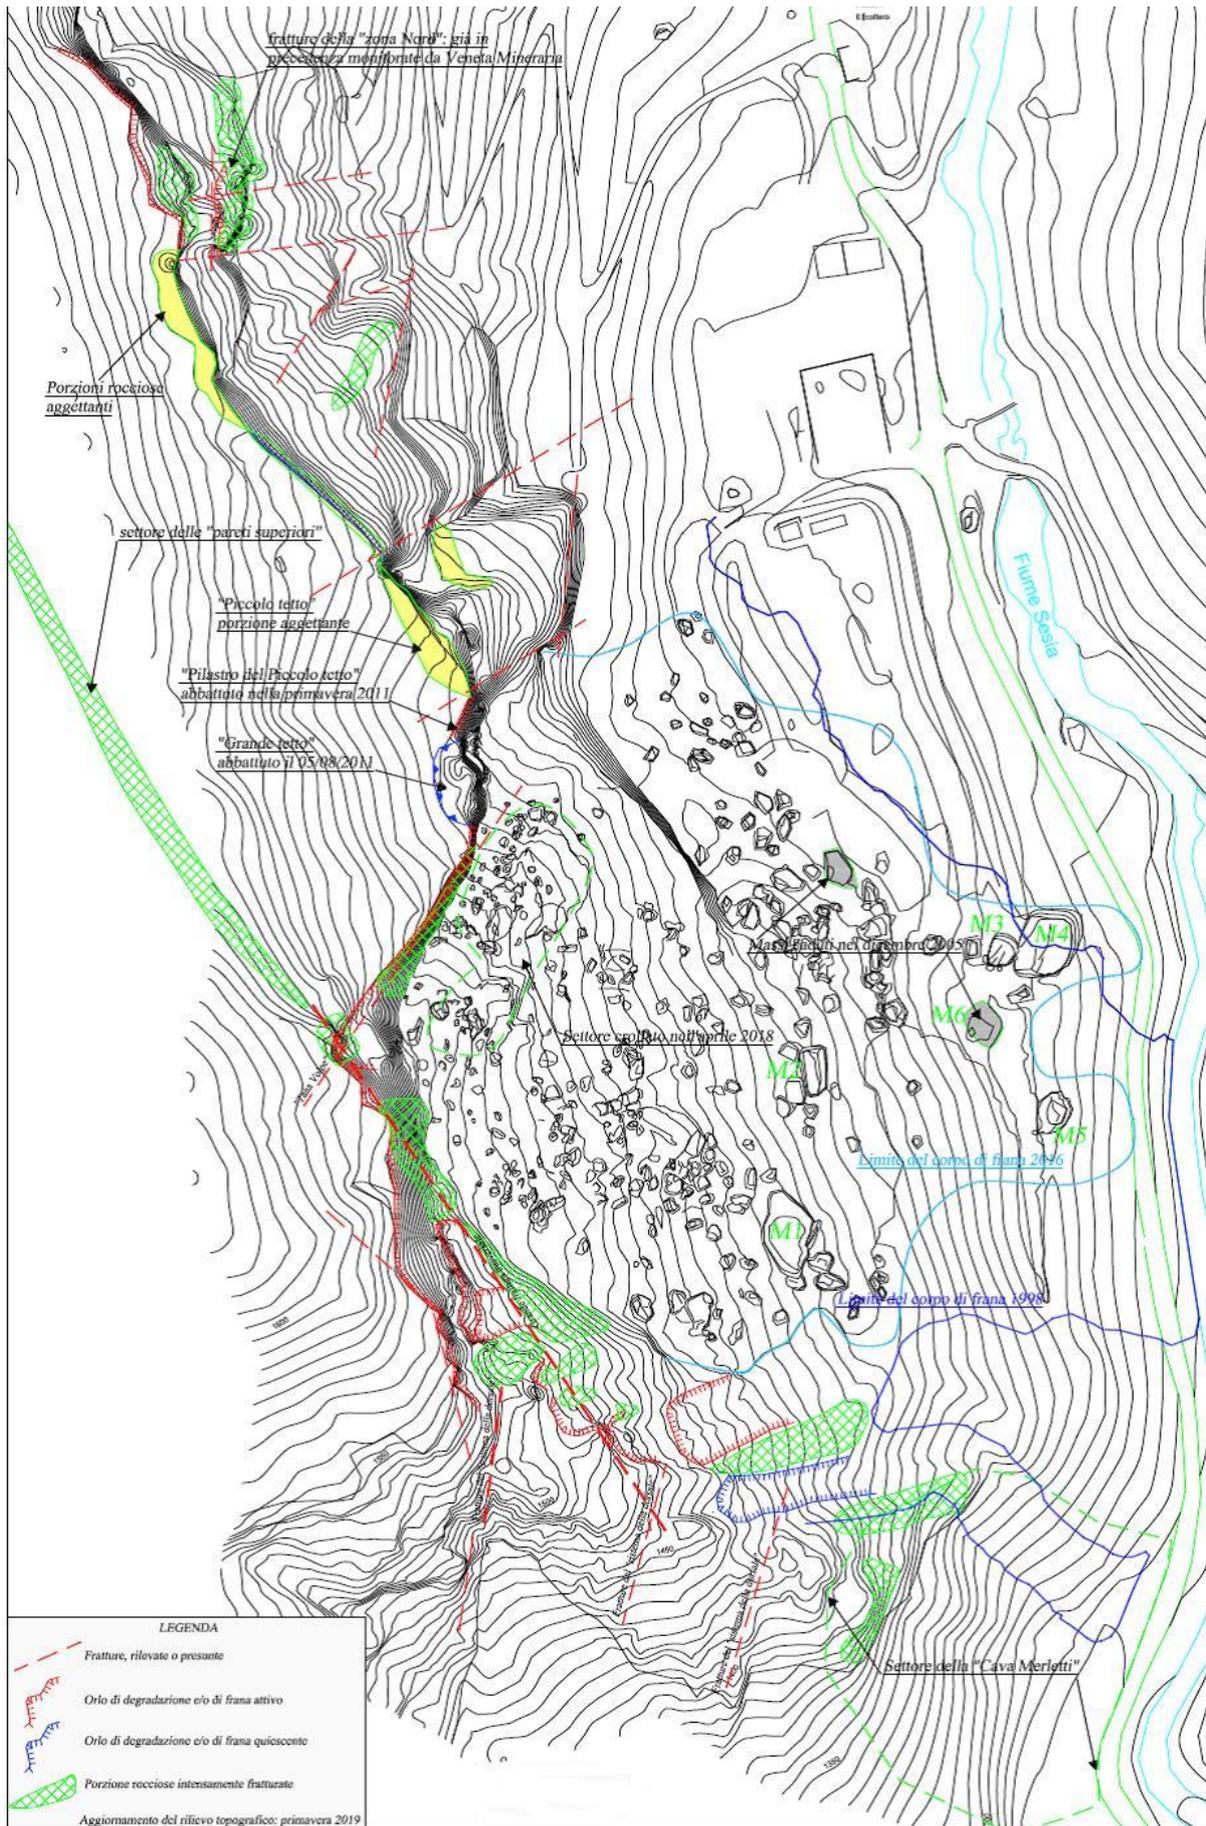
Lo stato di fratturazione e/o degradazione delle rocce è comunque molto elevato in tutta l'area e, come vedremo nel capitolo 2, caratterizzerà un indice di qualità dell'ammasso roccioso del versante in esame relativamente basso (GSI=53 "ammasso roccioso scadente").

Figura 34-Carta delle Pareti da rilievo con drone ottobre 2019-studio Ing.Viazzo (cortesia Dott. Geologo Cavagnino)

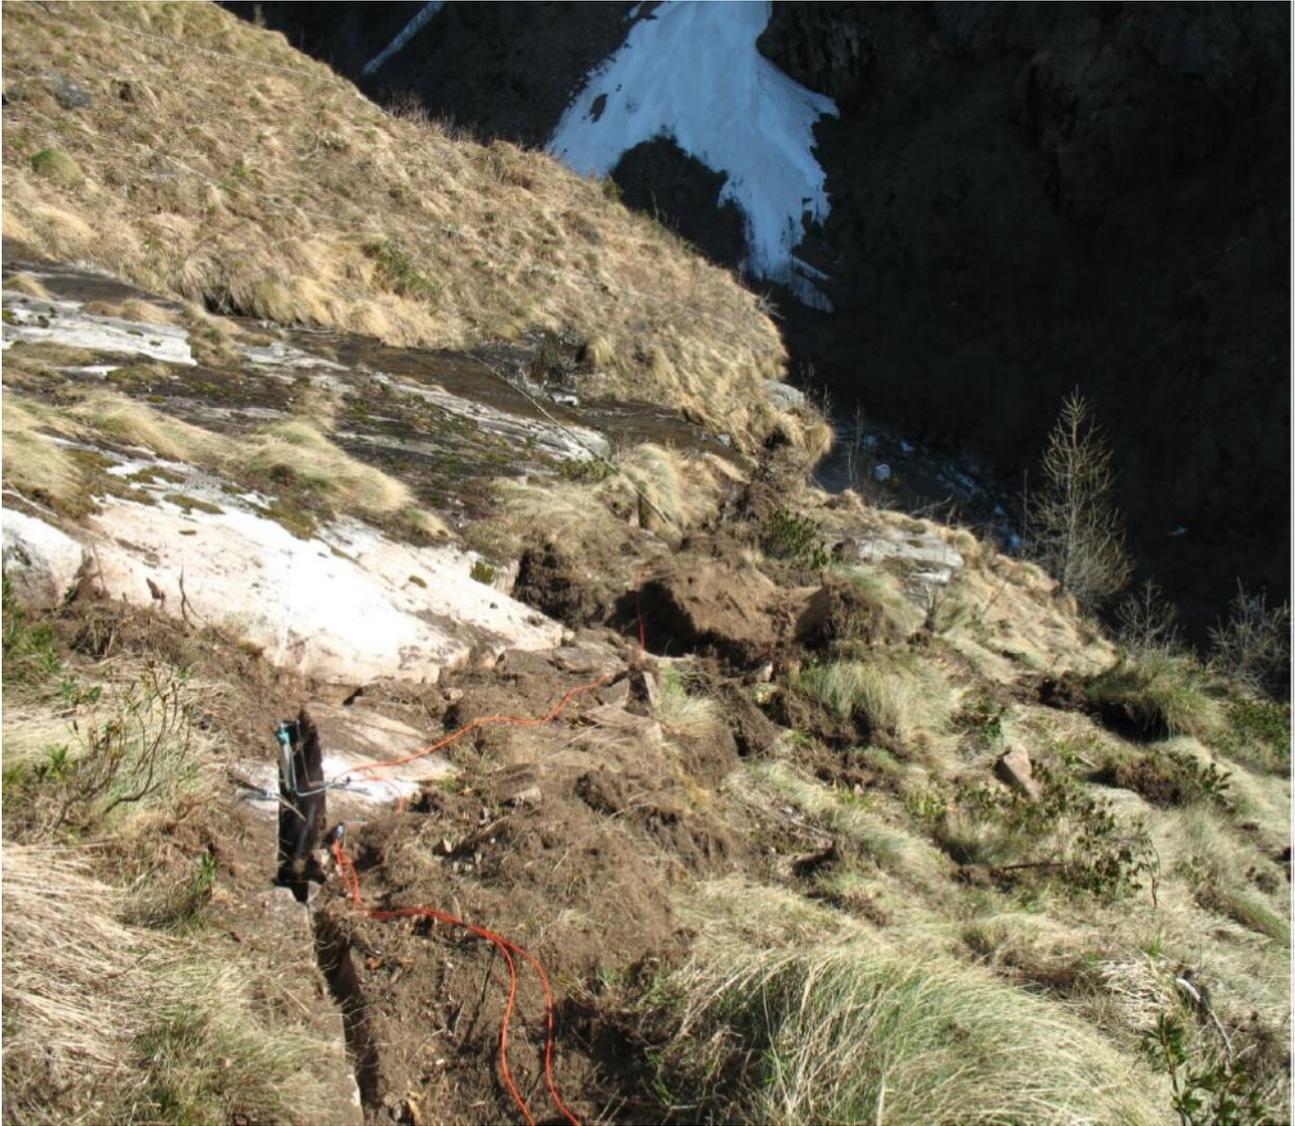
A titolo esplicativo, in Figura 39 viene mostra l'evidenza della frattura in superficie.

Figura 39-Frattura in superficie (cortesia Dott.Geologo Cavagnino)
