## POLITECNICO DI TORINO

# Diagnosi dello stato corrosivo di travi da ponte alla fine della vita utile

La valutazione del degrado strutturale è stata trattata anche dal punto di vista sperimentale su travi in calcestruzzo armato precompresso appartenenti ad un viadotto sito in Torino, dismesso dopo aver raggiunto la fine della vita utile. Il viadotto fu costruito nel 1970 e venne realizzato con travi in semplice appoggio completato da due travi trasversali intermedie e una soletta in calcestruzzo gettata in opera.

In particolare sono state oggetto di esame 25 travi prefabbricate a doppio T, prelevate da varie zone dell'impalcato con diverse esposizioni, ed è stato valutato lo stato di degrado dal punto di vista della corrosione correlando i risultati ottenuti dalle ispezioni visive con le misure di resistività del calcestruzzo, di potenziale e velocità di corrosione.

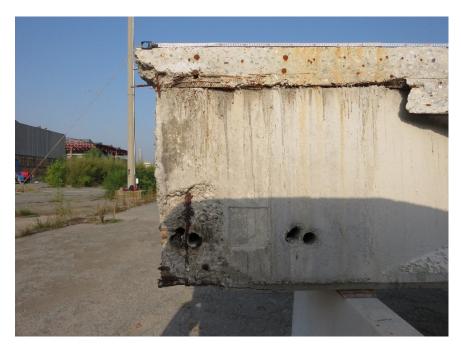
Figura 56 – EST INIZIO TRAVE T1-P47/46

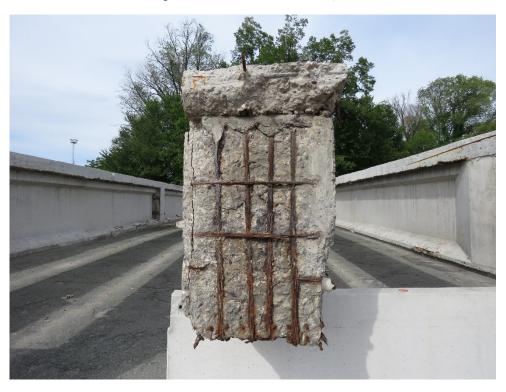
Figura 57 - SEZIONE SUD TRAVE T1-P47/46

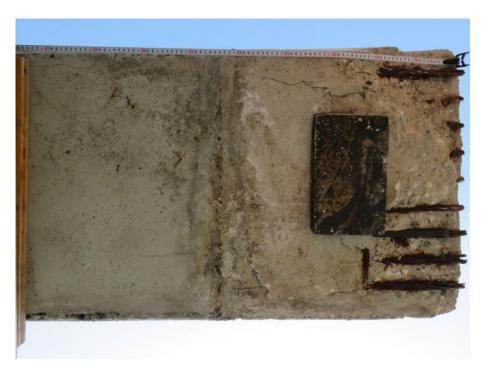
Figura 60 - INTRADOSSO LATO SUD TRAVE T5-P47/46

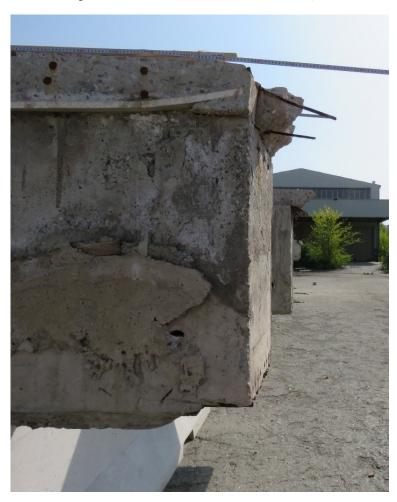
Figura 61 – SUPERFICIE LATERALE OVEST INIZIO TRAVE T5-P47/46

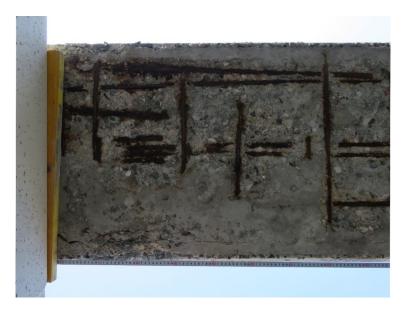
Figura 62 – INTRADOSSO LATO SUD TRAVE T6-P47/46

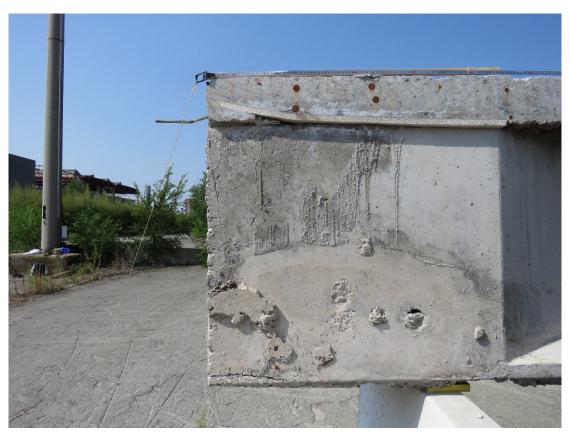
Figura 63 - SUPERFICIE LATERALE EST INIZIO TRAVE T6-P47/46

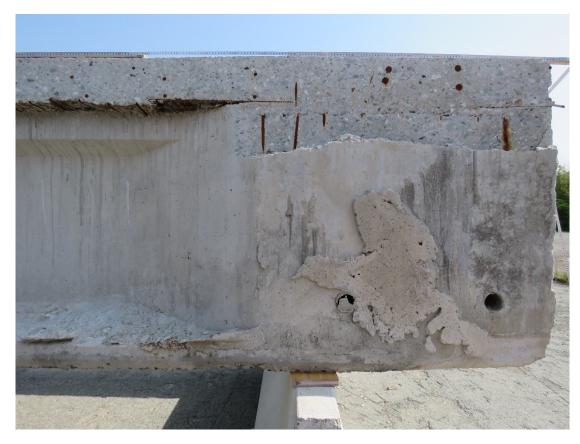
Figura 64 - SUPERFICIE LATERALE OVEST FINE TRAVE T6-P47/46
