L'ARCHITETTURA RURALE DELLE “TERRE D'ACQUA”: IL BORGO DI LERI CAVOUR

Dall'analisi storica, critica e costruttiva a una proposta di intervento

Corso di Laurea Magistrale in Architettura per il Restauro e la Valorizzazione del Patrimonio

A.a 2020/2021

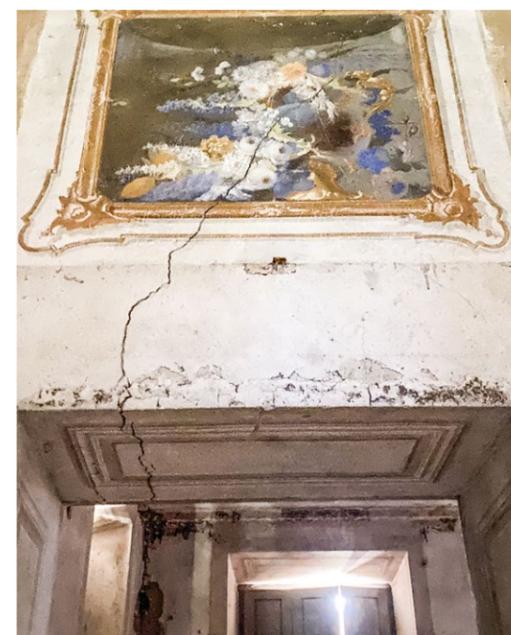
Quelle passanti hanno una larghezza di circa 1 cm, con un andamento verticale, e si sono formate: una è nella manica est del corpo di testata, sulla sommità di un'apertura (fig.34); l'altra è nel vano scala del corpo terminale, dove si propaga dall'alto verso il basso a partire dalla copertura. In questo caso la fessurazione è apparsa a causa del peso

34. Fessurazione passante nel muro.

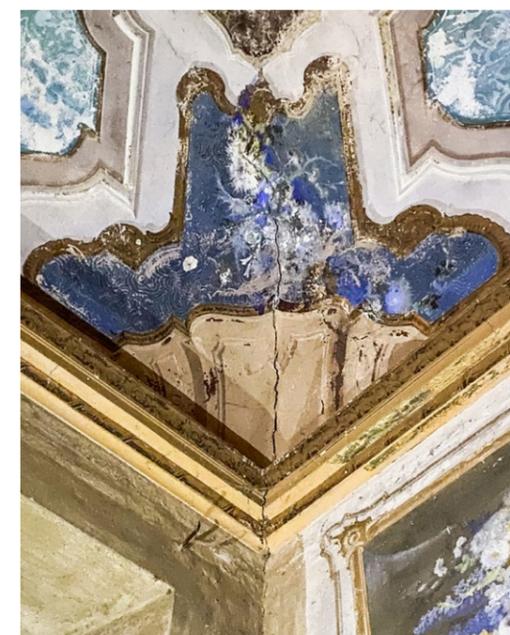
Quelle non passanti hanno sempre un andamento verticale e, nella maggior parte dei casi rilevati, si propagano a partire dalla muratura verso il centro delle volte (fig. 35).

35. Fessurazione non passante presente sulla volta a botte con teste di padiglione.

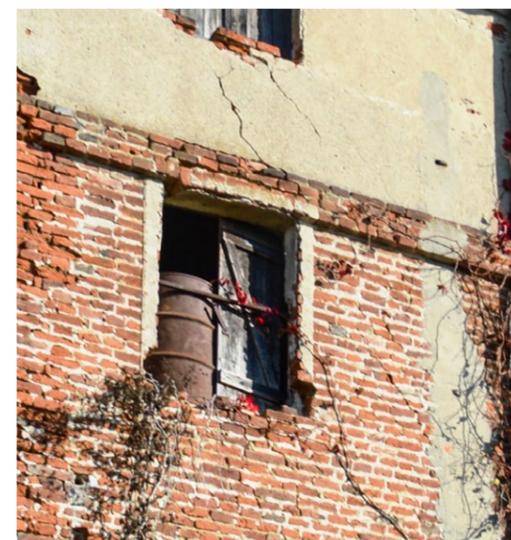
36. Fessurazione passante visibile sul prospetto ovest del corpo terminale della villa.

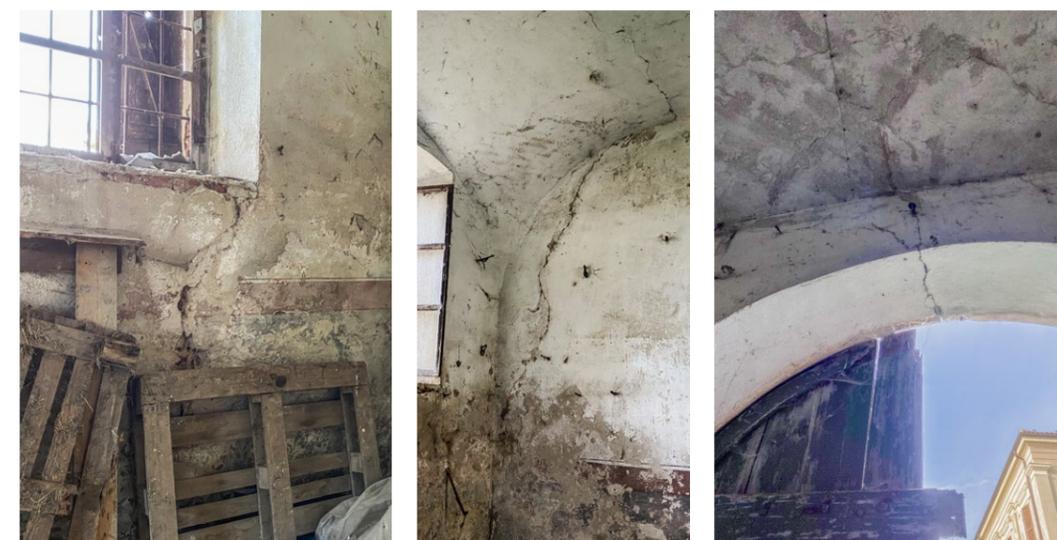
La fessurazione più preoccupante è quella in prossimità del portone d'ingresso al corpo di testata, di dimensione circa 0,5 cm, dalla volta a vela si è propagata fino in chiave dell'arco della porta d'ingresso, diventando una fessurazione passante. Quest'ultima raggiunge il piano primo, dove in prossimità della finestra diventa una fessurazione non passante ¹⁸ (fig.63).

Sulla muratura si sono formate altre fessurazioni non passanti di circa 1 cm, e con un andamento verticale si propagano verso le volte a vela (fig. 62). Altre ancora sono visibili sotto le finestre (fig.61).

61. Fessurazione non passante che si è formata sotto la finestra.

62. Fessura sulla muratura che si propaga sulla volta a vela.

63. Fessurazione passante che si è creata in chiave dell'arco.

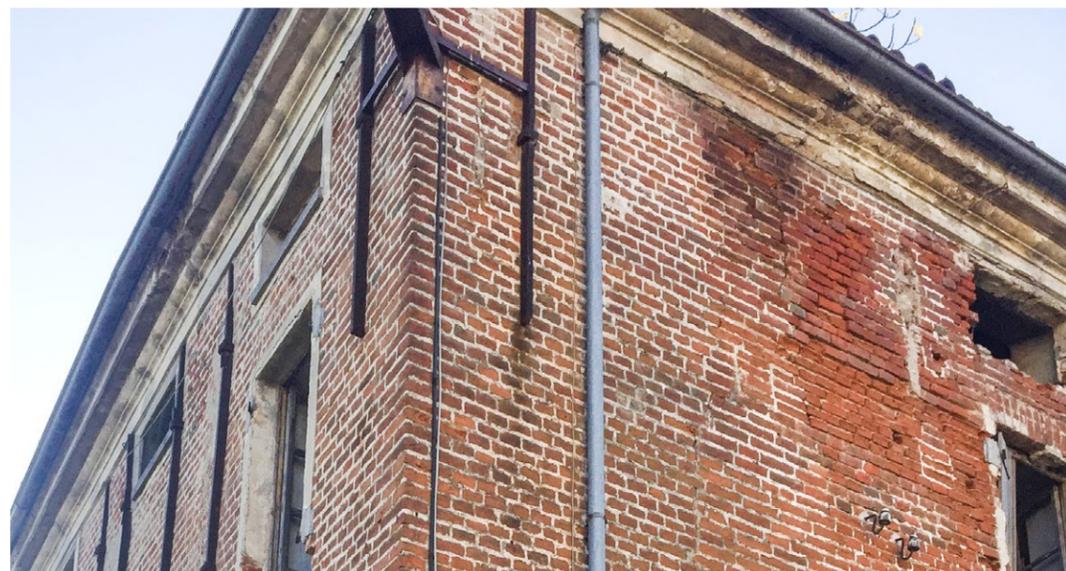
Sui prospetti sono visibili delle fessurazioni non passanti, causate dal peso della copertura (fig. 64).

64. Fessurazione non passante che si propaga dalla copertura verso il basso.

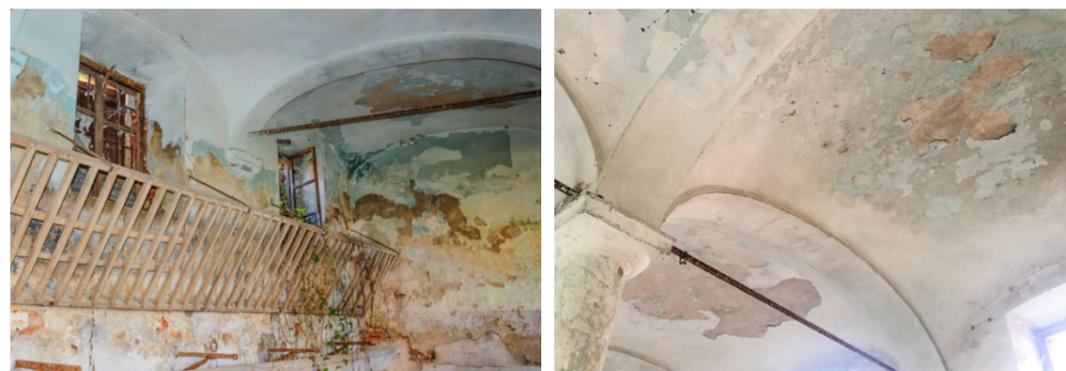
Le pareti e gli orizzontamenti, in particolare del piano terra, presentano diverse forme di degrado, alcune molto estese. Tra queste il fronte di risalita, individuato alla base di tutte le pareti, che può indebolire la muratura da un punto di vista strutturale. Le macchie estese di umidità sono emerse anche sulle volte ¹⁹ (fig.65).

65. Degrado presente sulle pareti e sulle volte.

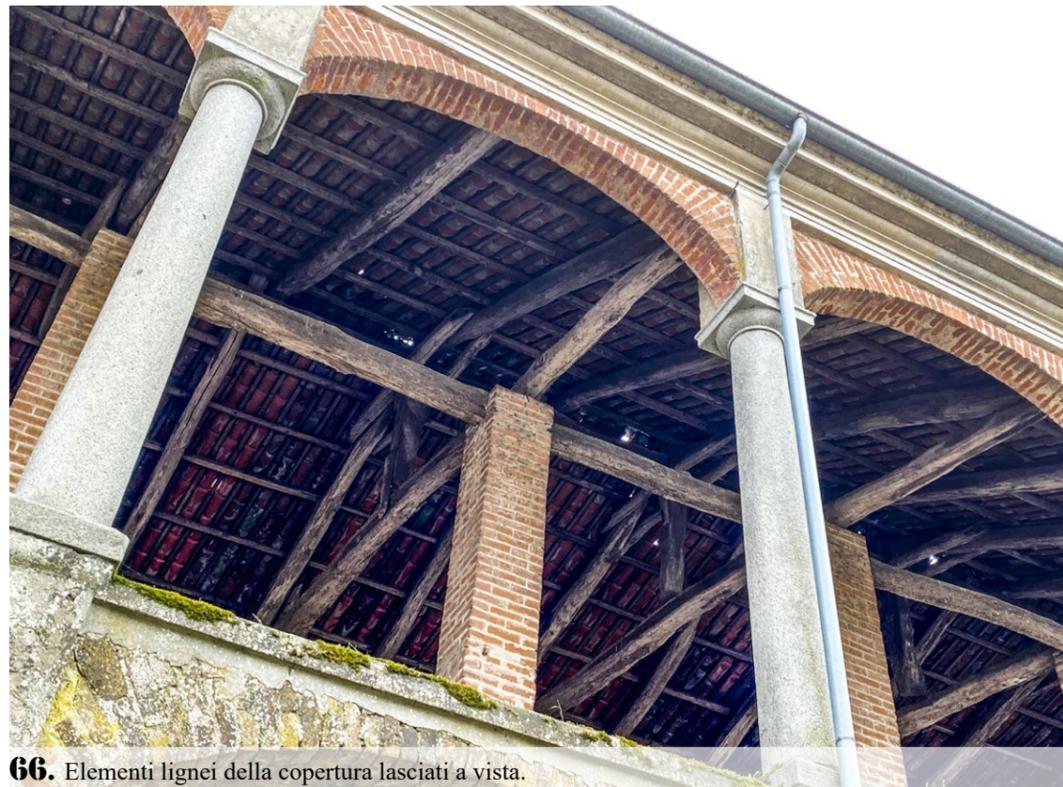
Gli elementi della copertura sono conservati bene, infatti ci sono poche forme di degrado, limitate a determinati punti. Sono state individuate delle macchie di umidità e della patina biologica sui legni e l'efflorescenza sui coppi ²³. Anche il manto di copertura è in buono stato, solo in un'area mancano alcuni coppi ed emergono i travetti in legno.

66. Elementi lignei della copertura lasciati a vista.

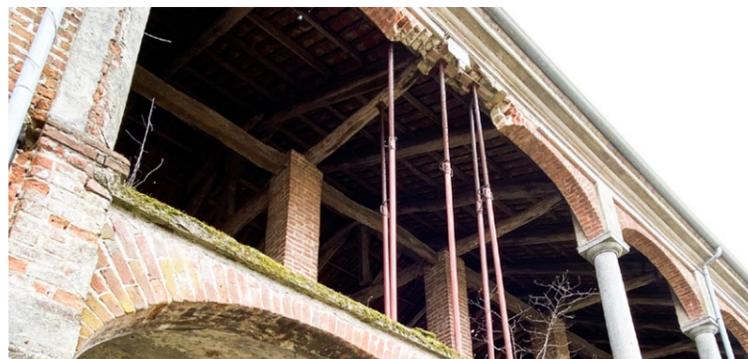
67. Puntellatura metallica.

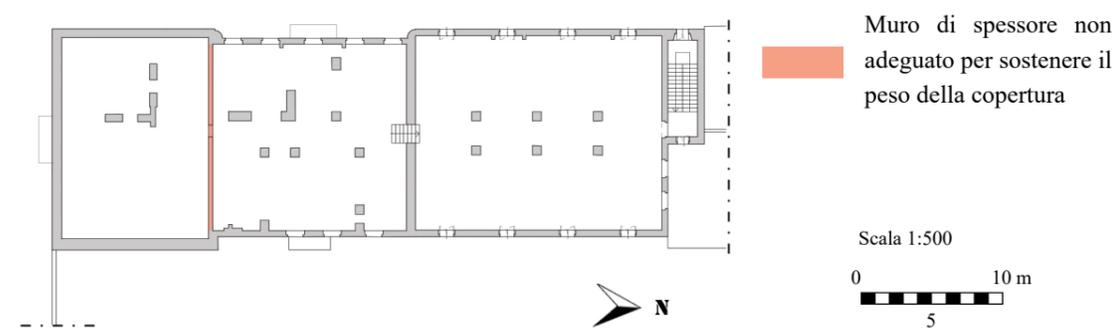
73. Schema del muro sottile nel piano secondo.

In questo caso sarebbe necessario aumentare la capacità portante del muro (ad esempio aumentandone, anche solo localmente, lo spessore)

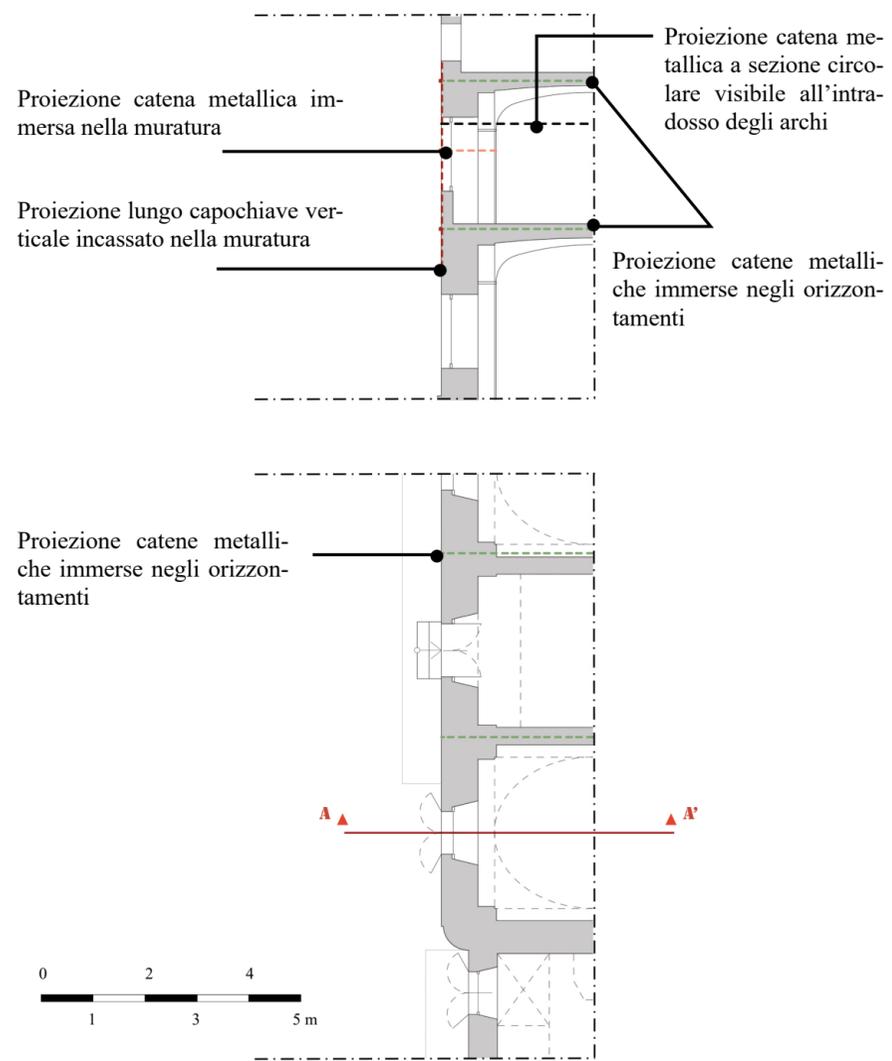
75. Schema delle catene metalliche in pianta e sezione A - A'.

Si dovrebbe intervenire andando a sostituire le catene degradate.

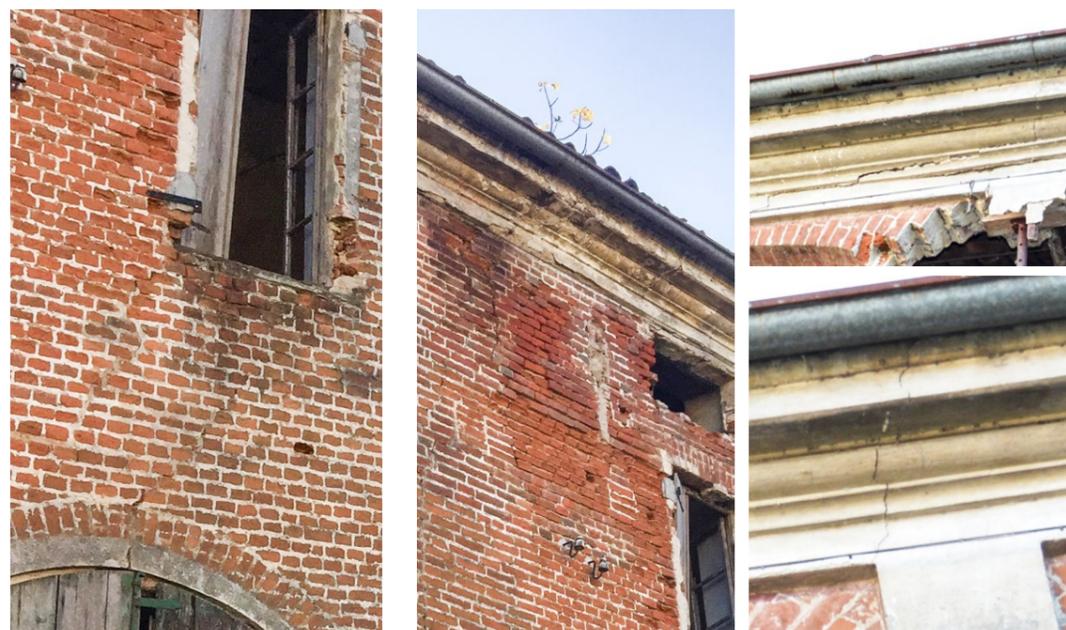
Sono presenti altre fessurazioni non passanti provocate dal peso della copertura (fig.77).

76. Fessurazione passante in chiave dell'arco della porta d'ingresso.

77 $\triangle \nabla$. Fessurazioni non passanti causate dal peso della copertura.

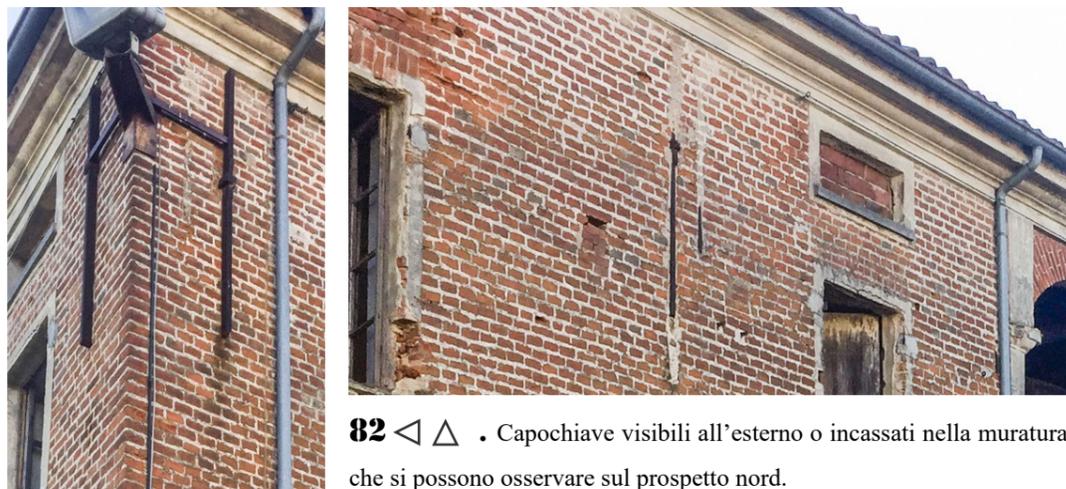
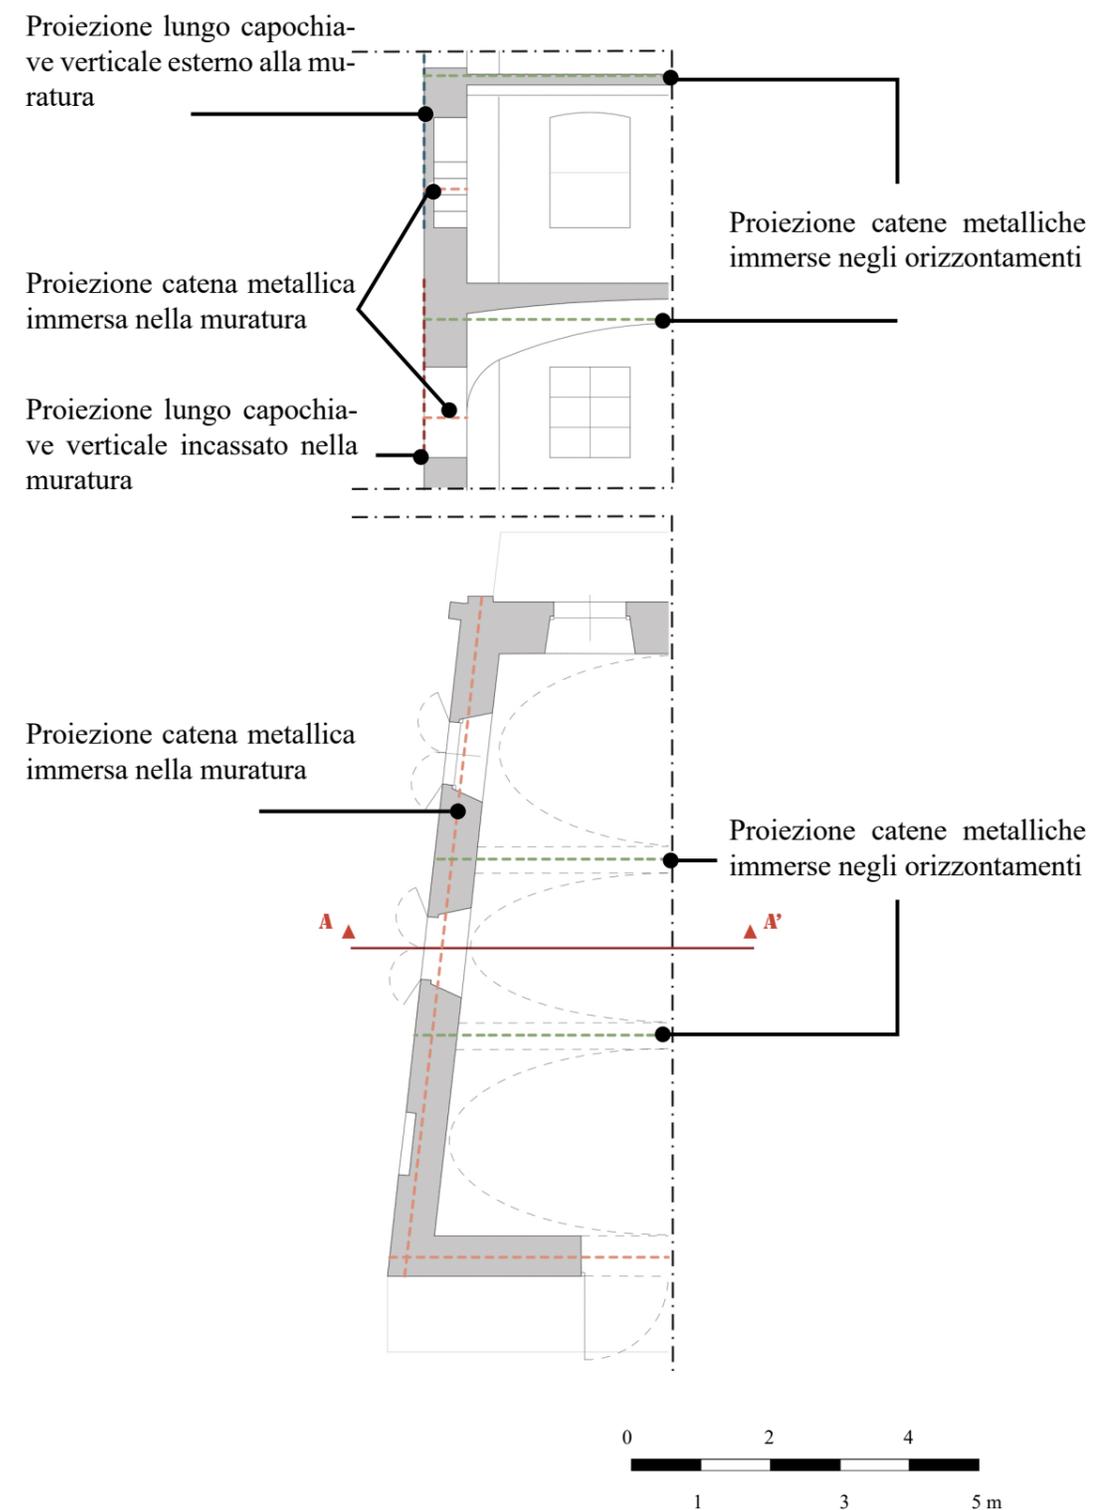
83. Schema delle catene metalliche in pianta e sezione A - A'.

Bisognerebbe intervenire andando a sostituire le catene degradate.

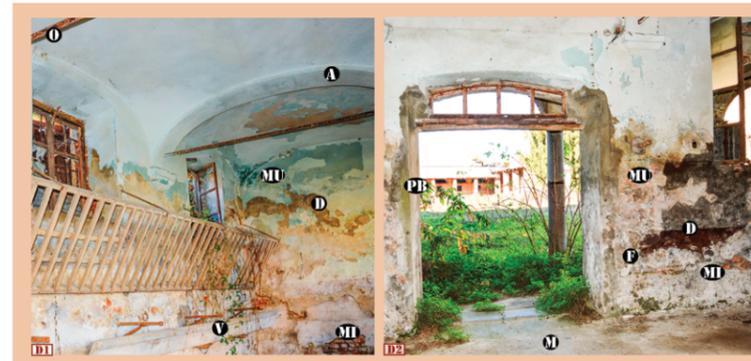
Stato di conservazione pessimo.
Su molte pareti della scuderia è presente un'elevata quantità di degrado. Sono state rilevate macchie estese di umidità (MU), dovute anche alla risalita capillare dell'acqua all'interno della muratura (F). In prossimità delle macchie di umidità compare l'alterazione cromatica dell'intonaco (A) e la patina biologica (PB).
Si può osservare il distacco dei primi strati di intonaco (D) oppure la mancanza di tutti gli strati di intonaco (MI), da cui emerge la muratura sottostante.
Gli elementi metallici risultano ossidati (O).
Inoltre la vegetazione ha preso il sopravvento, entrando all'interno degli ambienti dalle aperture (V).
Un altro aspetto riscontrato è la mancanza della pavimentazione (M), andata perduta nel tempo.

Stato di conservazione discreto.
Sulle volte a vela sono state rilevate, in corrispondenza delle macchie di umidità (MU), l'efflorescenza (E) e il distacco dei primi strati di intonaco (D).

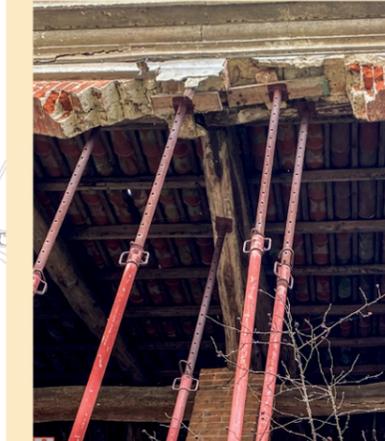
La puntellatura è stata inserita in seguito alla rimozione della colonna portante in pietra, dovuta ad un atto vandalico. I puntelli servono a sostenere la copertura, in particolare la capriata che è scivolata verso il basso appoggiandosi al pilastro e causando la sua rottura nella parte superiore.

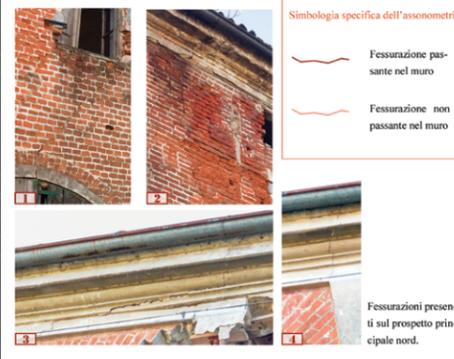
Altre fessurazioni sono causate dal peso della copertura (fig.2, 3, 4).
