LA SICUREZZA DEI RIVESTIMENTI IN GALLERIA: IL PIANO DI SORVEGLIANZA

Caso studio della galleria Prapontin dell'Autostrada A32 Torino-Bardonecchia

Tesi in Azienda: SITAF S.p.A.

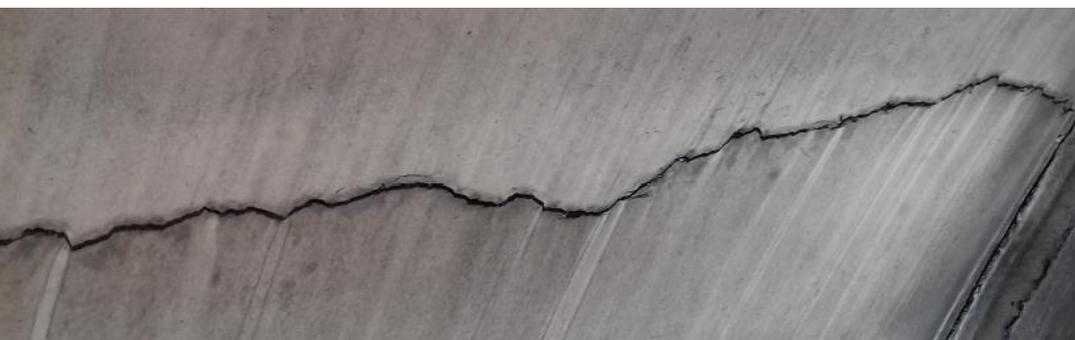
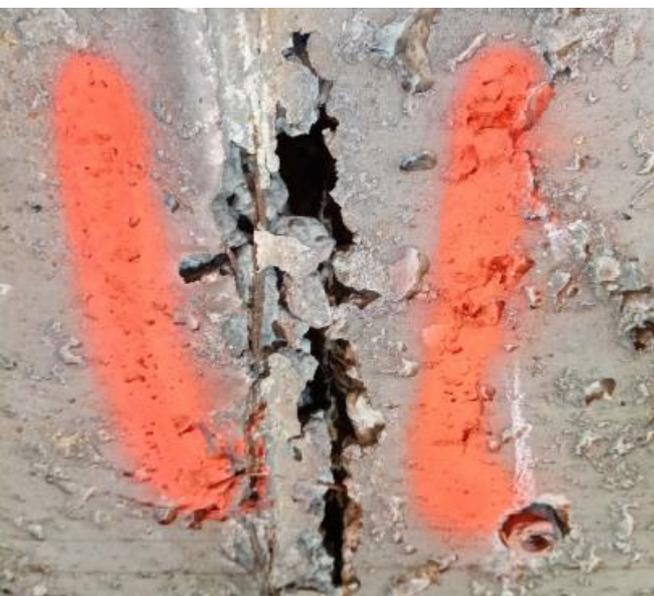
Figura 21 – Fessura orizzontale e vuoto superficiale nel rivestimento presenti nella canna di discesa della galleria Prapontin – Monitoraggio approfondito annuale del 25.05.2020. Fonte: Elaborati prodotti da SITAF SpA

che gli allineamenti principali dello scavo e del cassero siano leggermente traslati tra di loro. Nel peggiore dei casi, questo può provocare la determinazione indesiderata di spessori ridotti nel rivestimento definitivo, i quali sono una delle principali cause che portano alla formazione di fessurazioni nei rivestimenti (Figura 21), ovvero una riduzione della funzionalità strutturale e/o architettonica del rivestimento.

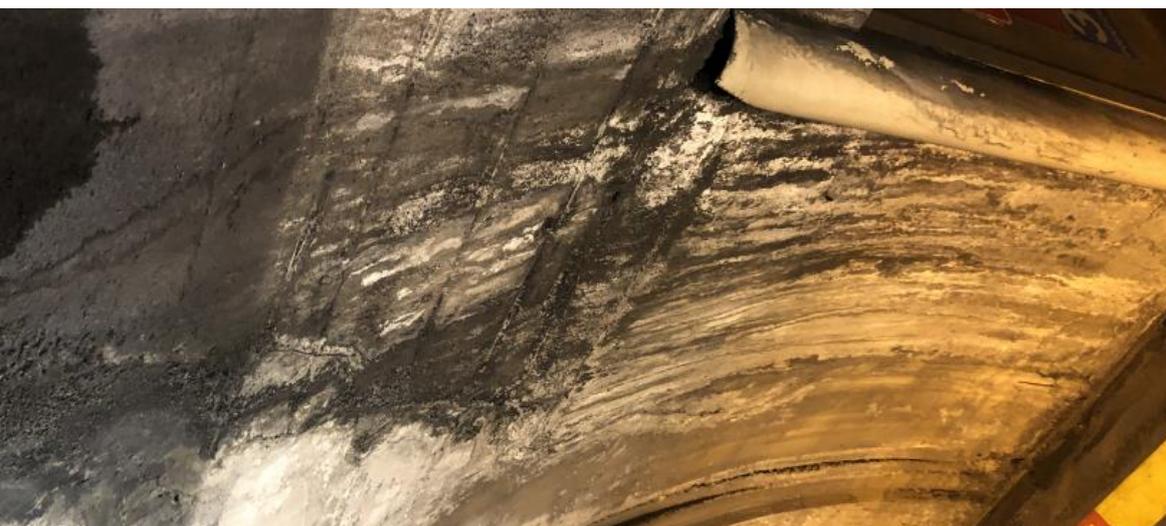
- **Errata posa dei materiali:** per i casi in esame questa problematica si verifica in particolare in due situazioni, ovvero durante la posa dell'impermeabilizzante e durante il getto del calcestruzzo:
 1. **L'impermeabilizzazione** risulta essere uno degli elementi più importanti per assicurare la durabilità dell'opera. Tuttavia, durante la messa in opera del telo, questo può essere facilmente perforato, lacerato o posizionato in maniera errata, ad esempio non effettuando le saldature delle estremità degli elementi contigui in modo corretto. Questa è una delle maggiori cause che portano ad avere venute d'acqua in galleria, causando, nel lungo termine, danni locali importanti (Figura 22).

Figura 22 – Infiltrazioni d'acqua e concrezioni presenti nella canna di discesa della galleria Prapontin – Monitoraggio approfondito annuale del 25.05.2020. Fonte: Elaborati prodotti da SITAF SpA

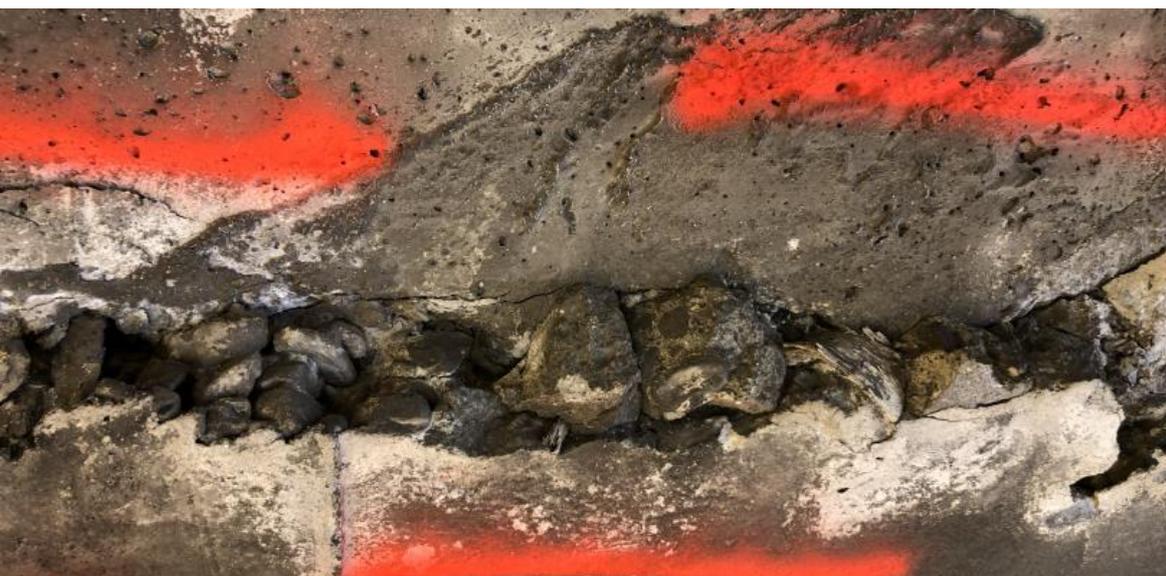
Figura 23 – Deterioramento del giunto in calcestruzzo presente nella canna di discesa della galleria Prapontin – Monitoraggio approfondito annuale del 25.05.2020. Fonte: Elaborati prodotti da SITAF SpA

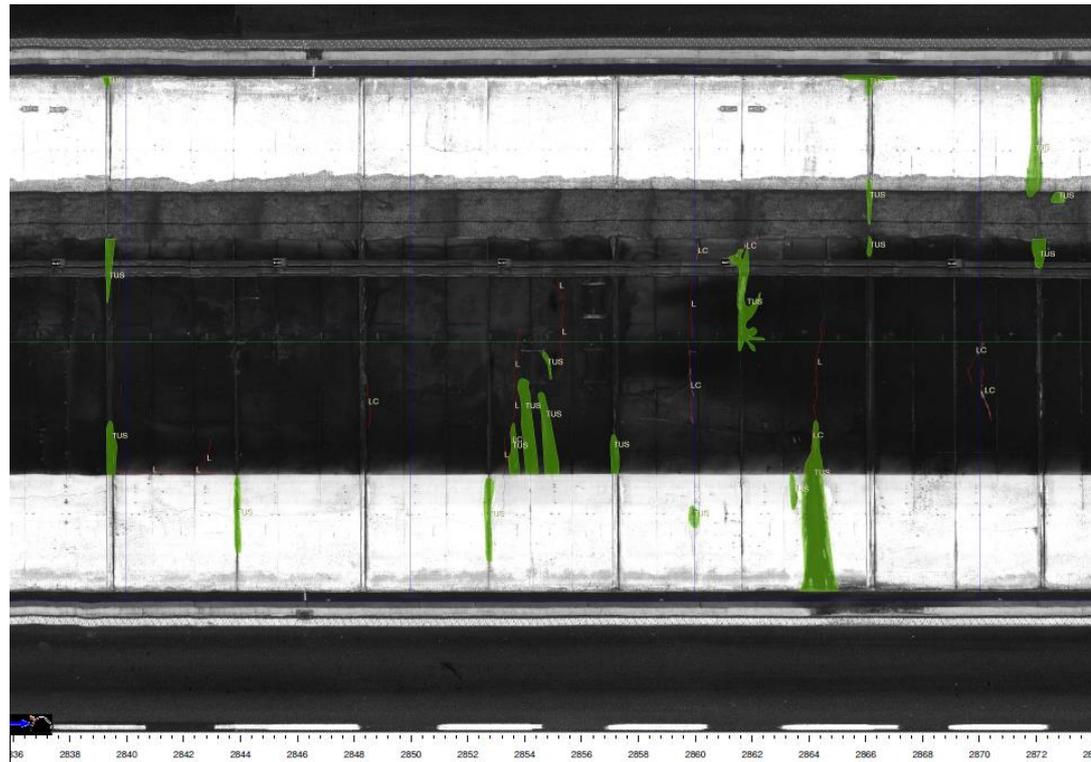
Figura 28 – Restituzione grafica delle risultanze di ispezione con il TSS per una tratta della canna di discesa della galleria Prapontin, anno 2019. Fonte: Elaborati prodotti da SINA SpA

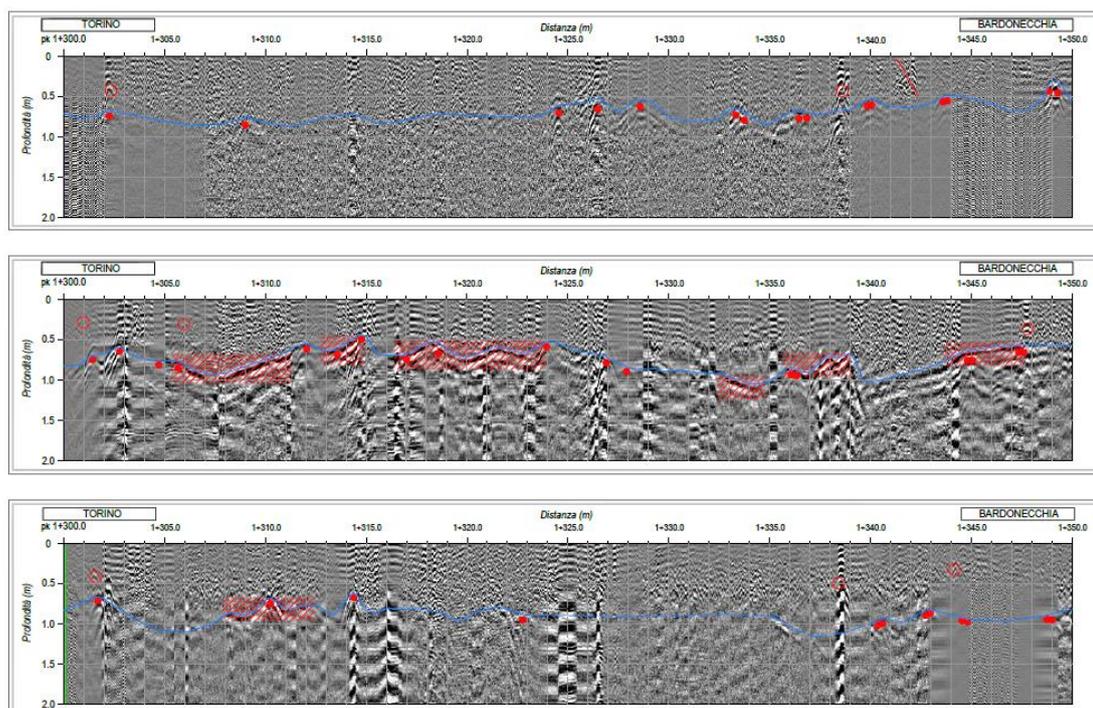
Figura 30 – Restituzione grafica dei risultati dell'indagine georadar per una tratta della canna di salita della galleria Prapontin. Fonte: Elaborati prodotti da SOCOTEC Italia Srl

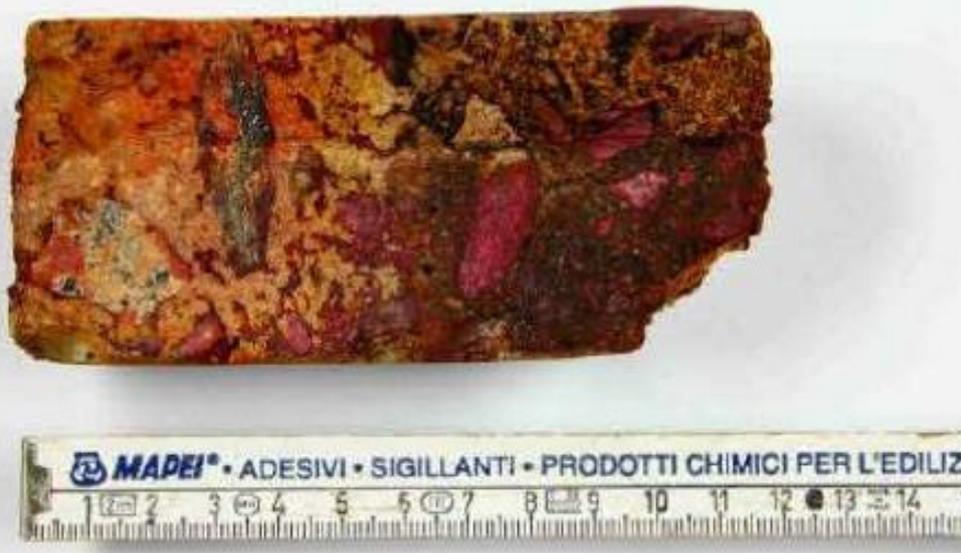
Figura 31 – Carotaggi con rilievo della presenza di cloruri eseguiti nella canna di discesa della galleria Prapontin. Fonte: Elaborati prodotti da SITAF SpA

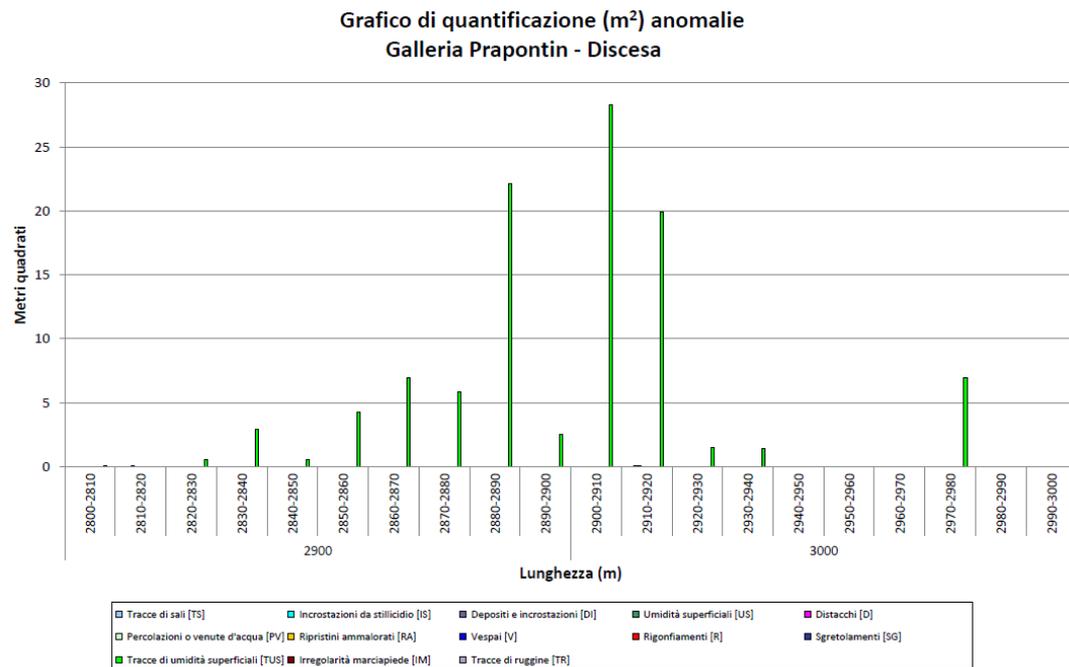
Figura 40 – Grafico di quantificazione in m² delle anomalie per una tratta della canna di discesa della galleria Prapontin. Fonte: Elaborati prodotti da SINA SpA

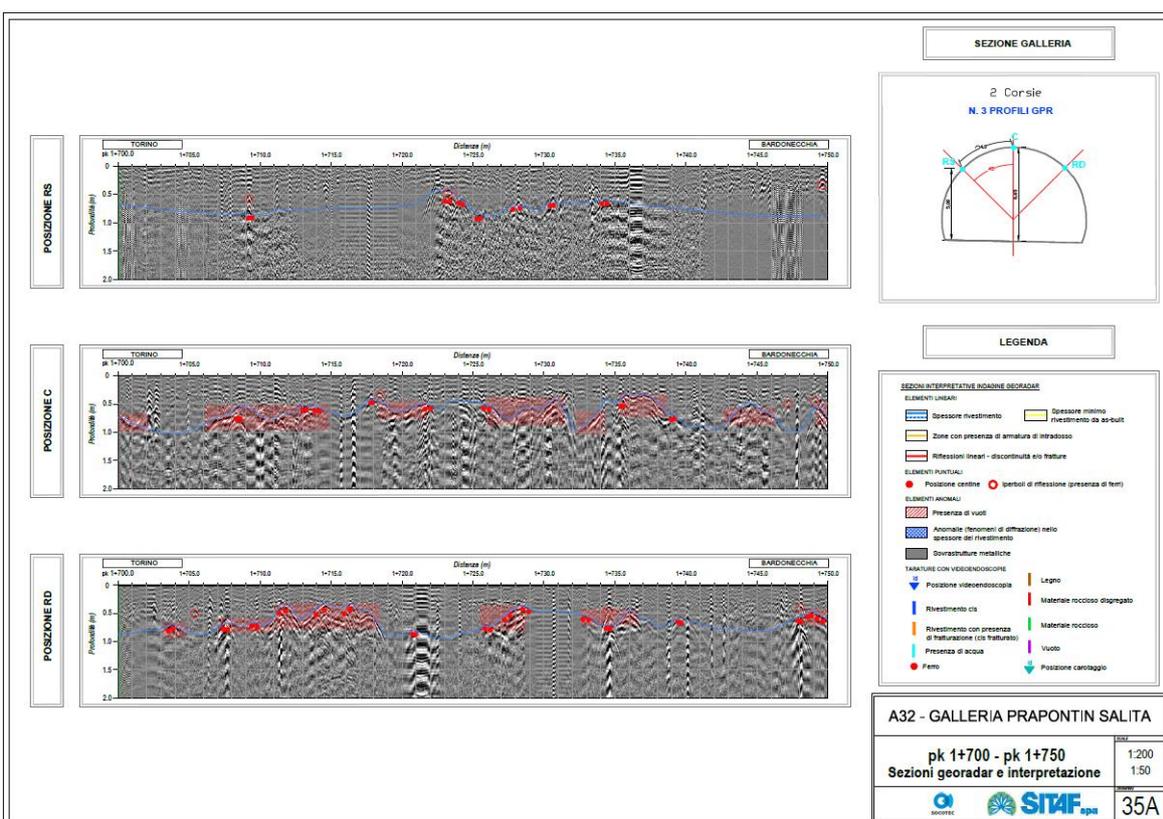
Figura 41 – Restituzione grafica dei risultati dell'indagine georadar (sezioni georadar e interpretazione) per una tratta della canna di salita della galleria Prapontin. Fonte: Elaborati prodotti da SOCOTEC Italia Srl

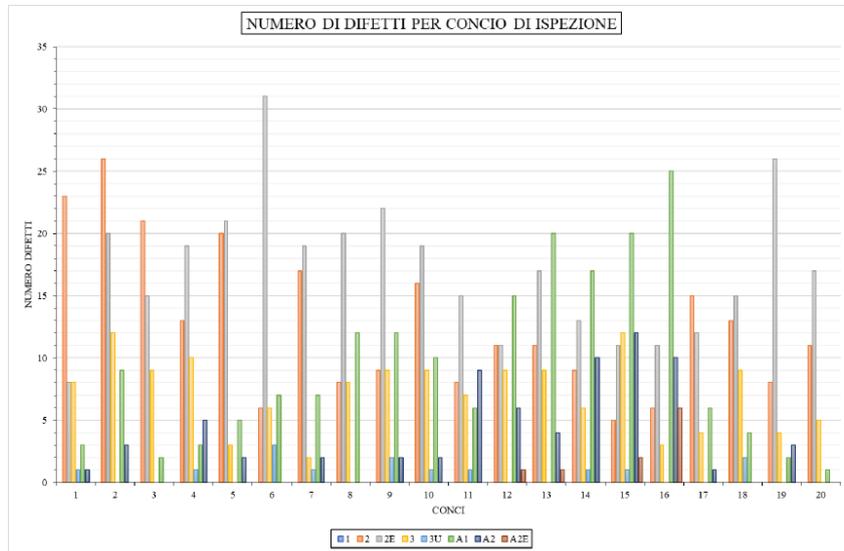
Figura 44 – Grafico riassuntivo del numero di difetti per concio di ispezione di un tratto della canna di discesa della galleria Prapontin. Fonte: Elaborati prodotti da Musinet Engineering SpA
