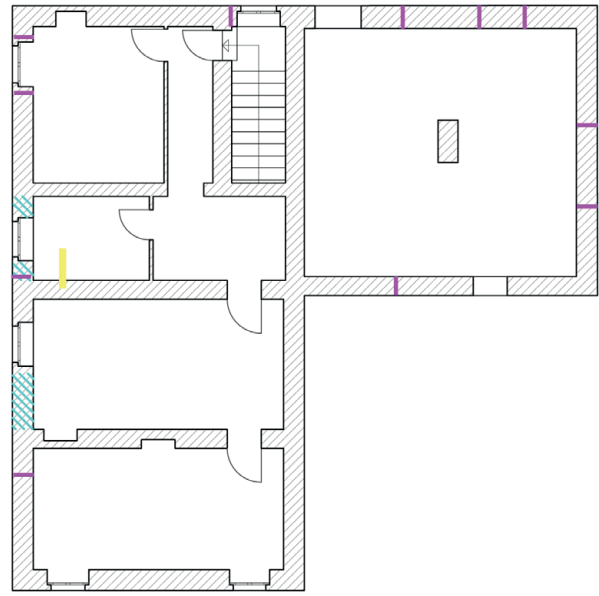
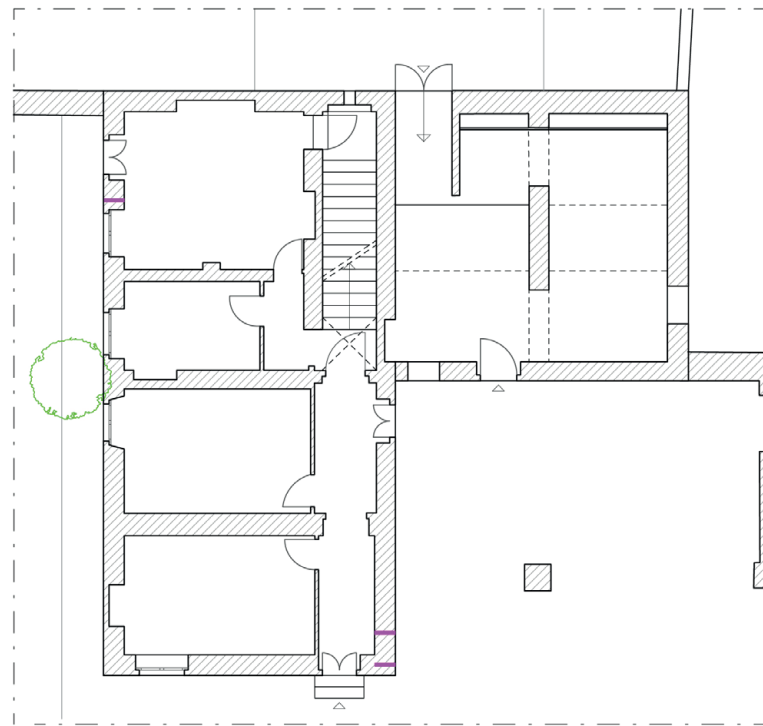
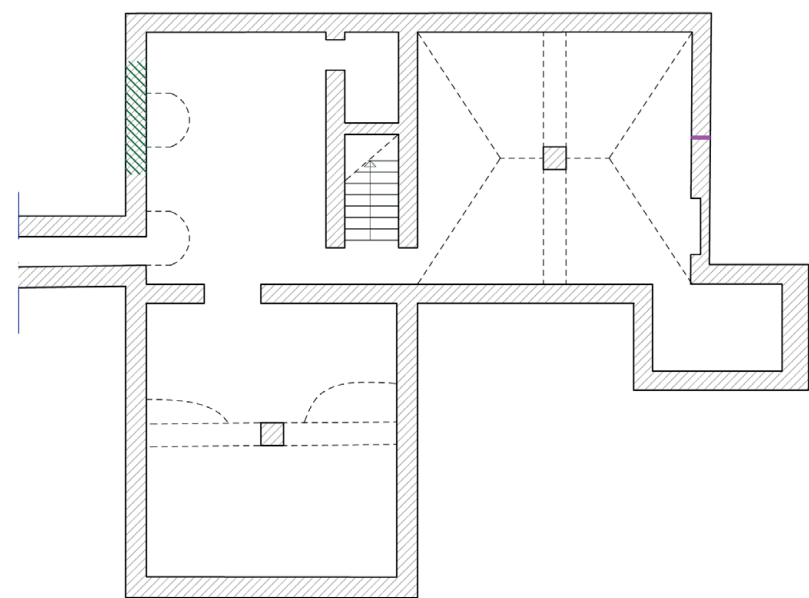
- Fessurazione non passanti
- Fessurazione trave solaio
- Presenza di vegetazione
- Infiltrazioni dal tetto

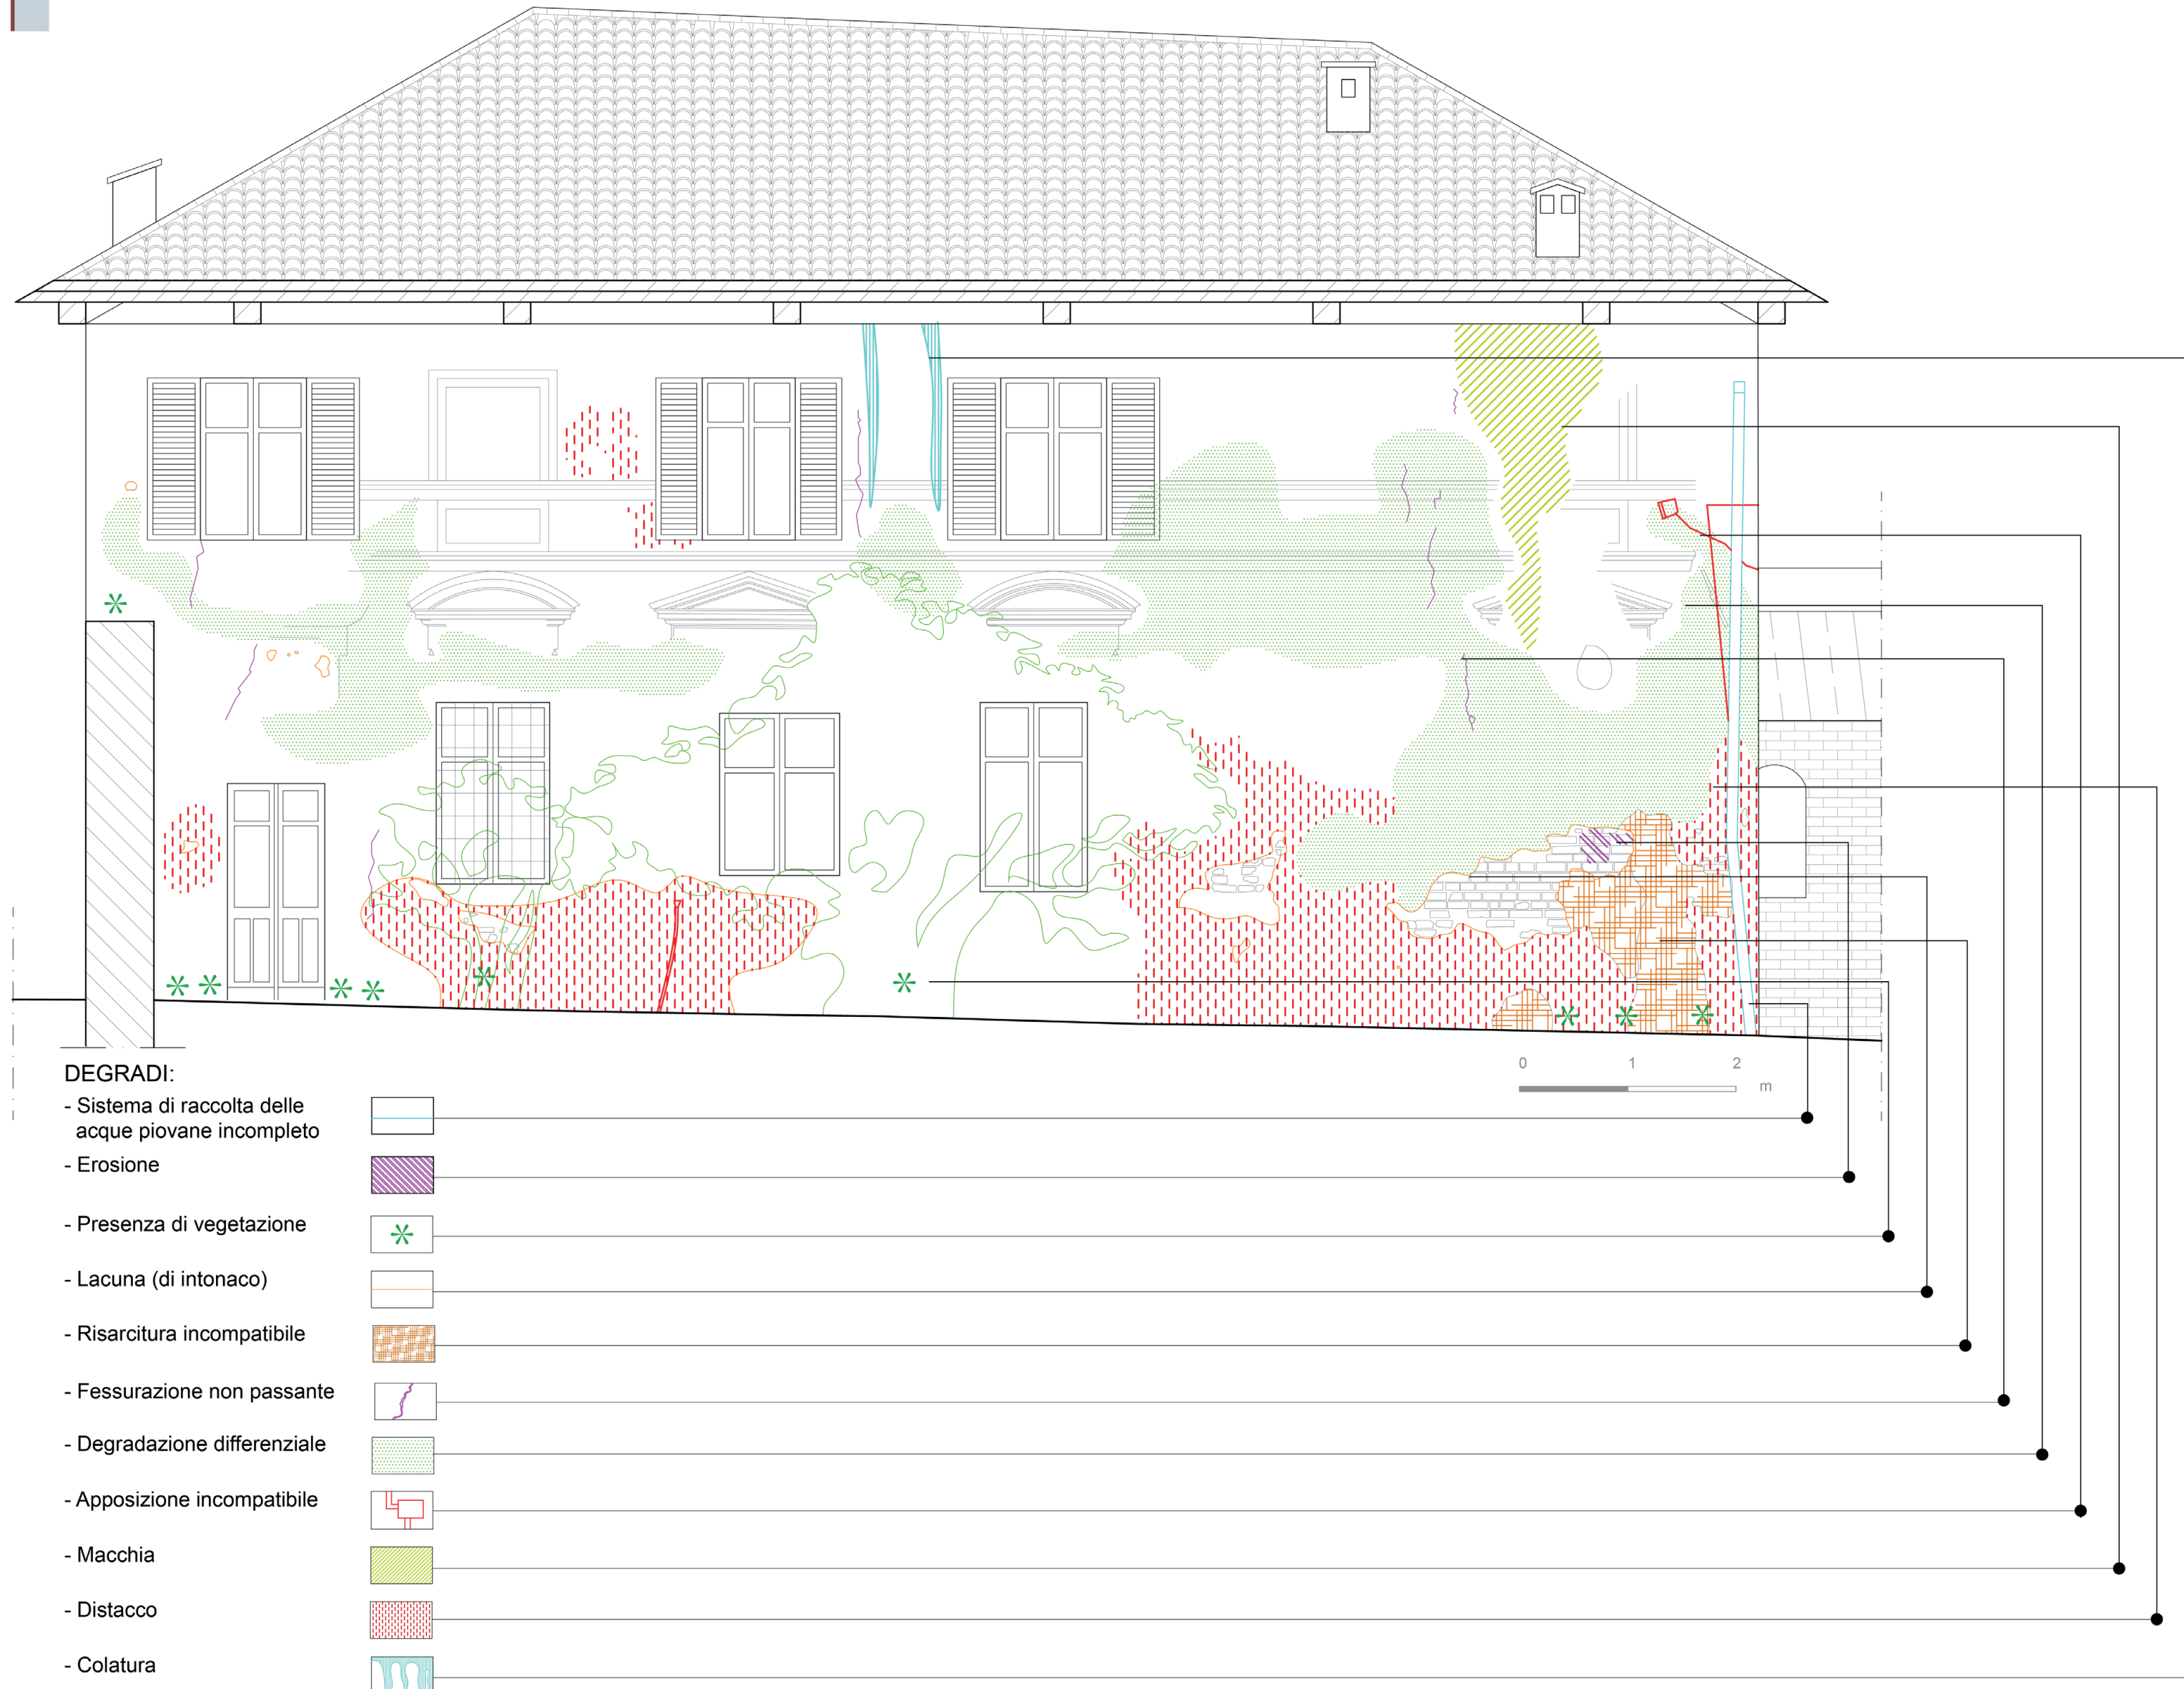
PROSPETTO OVEST - scala 1:50

- Sistema di raccolta delle acque piovane incompleto
- Erosione
- Presenza di vegetazione
- Lacuna (di intonaco)
- Risarcitura incompatibile
- Fessurazione non passante
- Degradazione differenziale
- Apposizione incompatibile
- Macchia
- Distacco
- Colatura

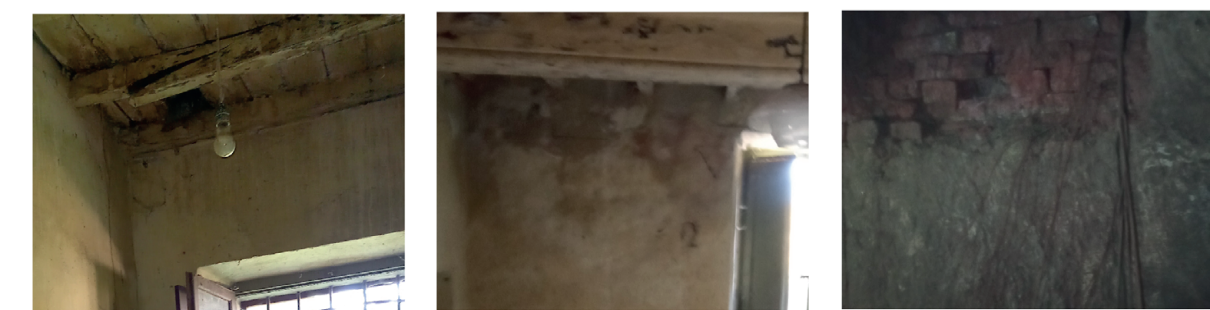
Solaio con fessurazione, piano terra
Infiltrazioni dal tetto, piano primo
Presenza di vegetazione nella cantina

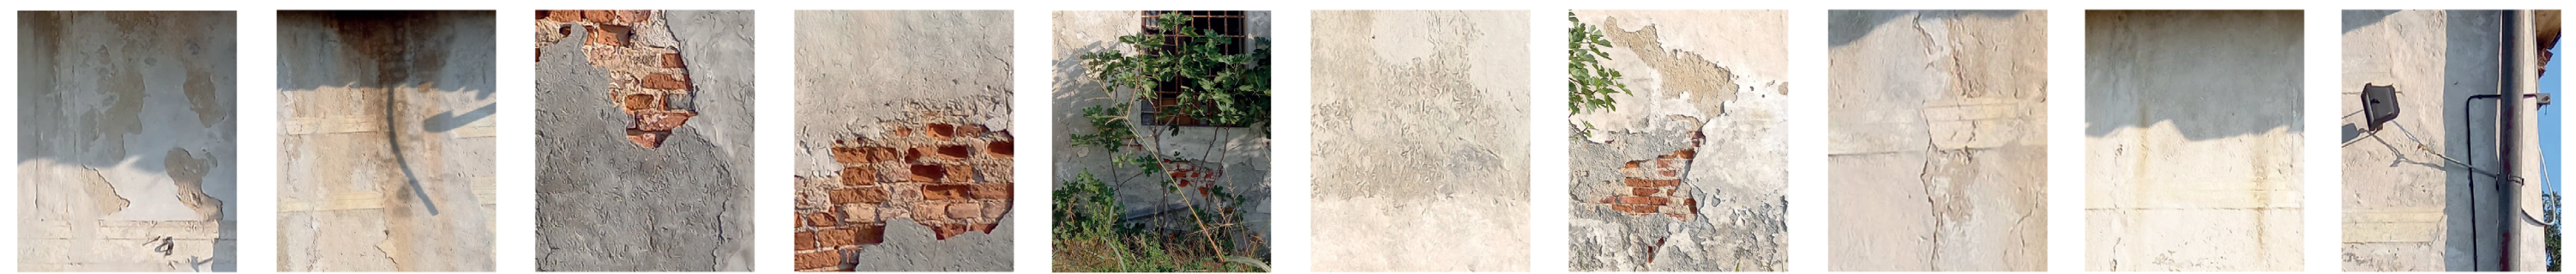
Distacco
Macchia
Risarcitura incompatibile
Erosione
Presenza di vegetazione
Degradazione differenziale
Lacuna e distacco
Fessurazione non passante
Colatura
Apposizione incompatibile

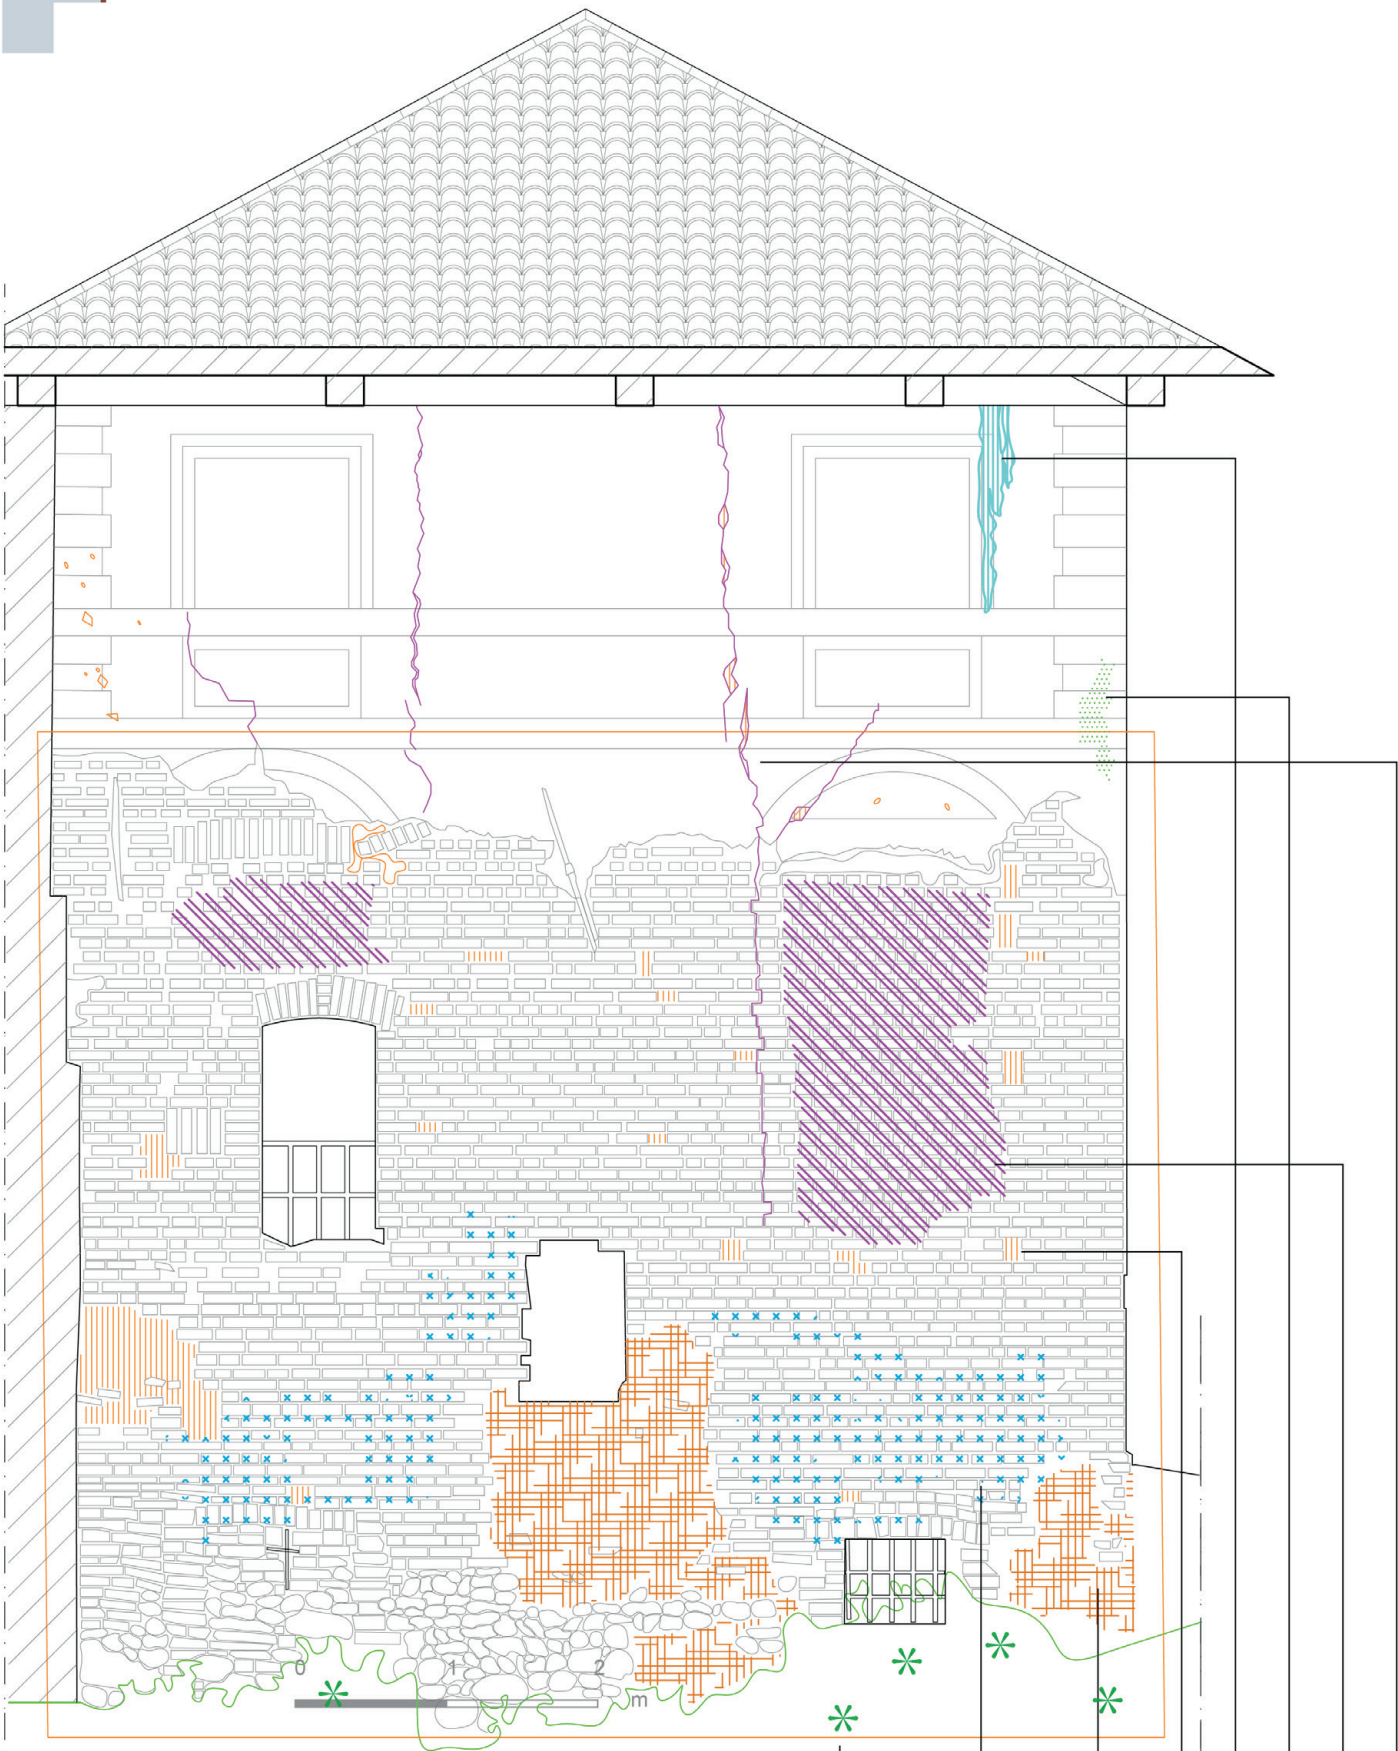
PROSPETTO EST (stalla) - scala 1:50

- DEGRADI:
- Presenza di vegetazione
 - Efflorescenza
 - Risarcitura incompatibile
 - Lacuna
 - Colatura
 - Degradazione differenziale
 - Erosione
 - Fessurazione non passante

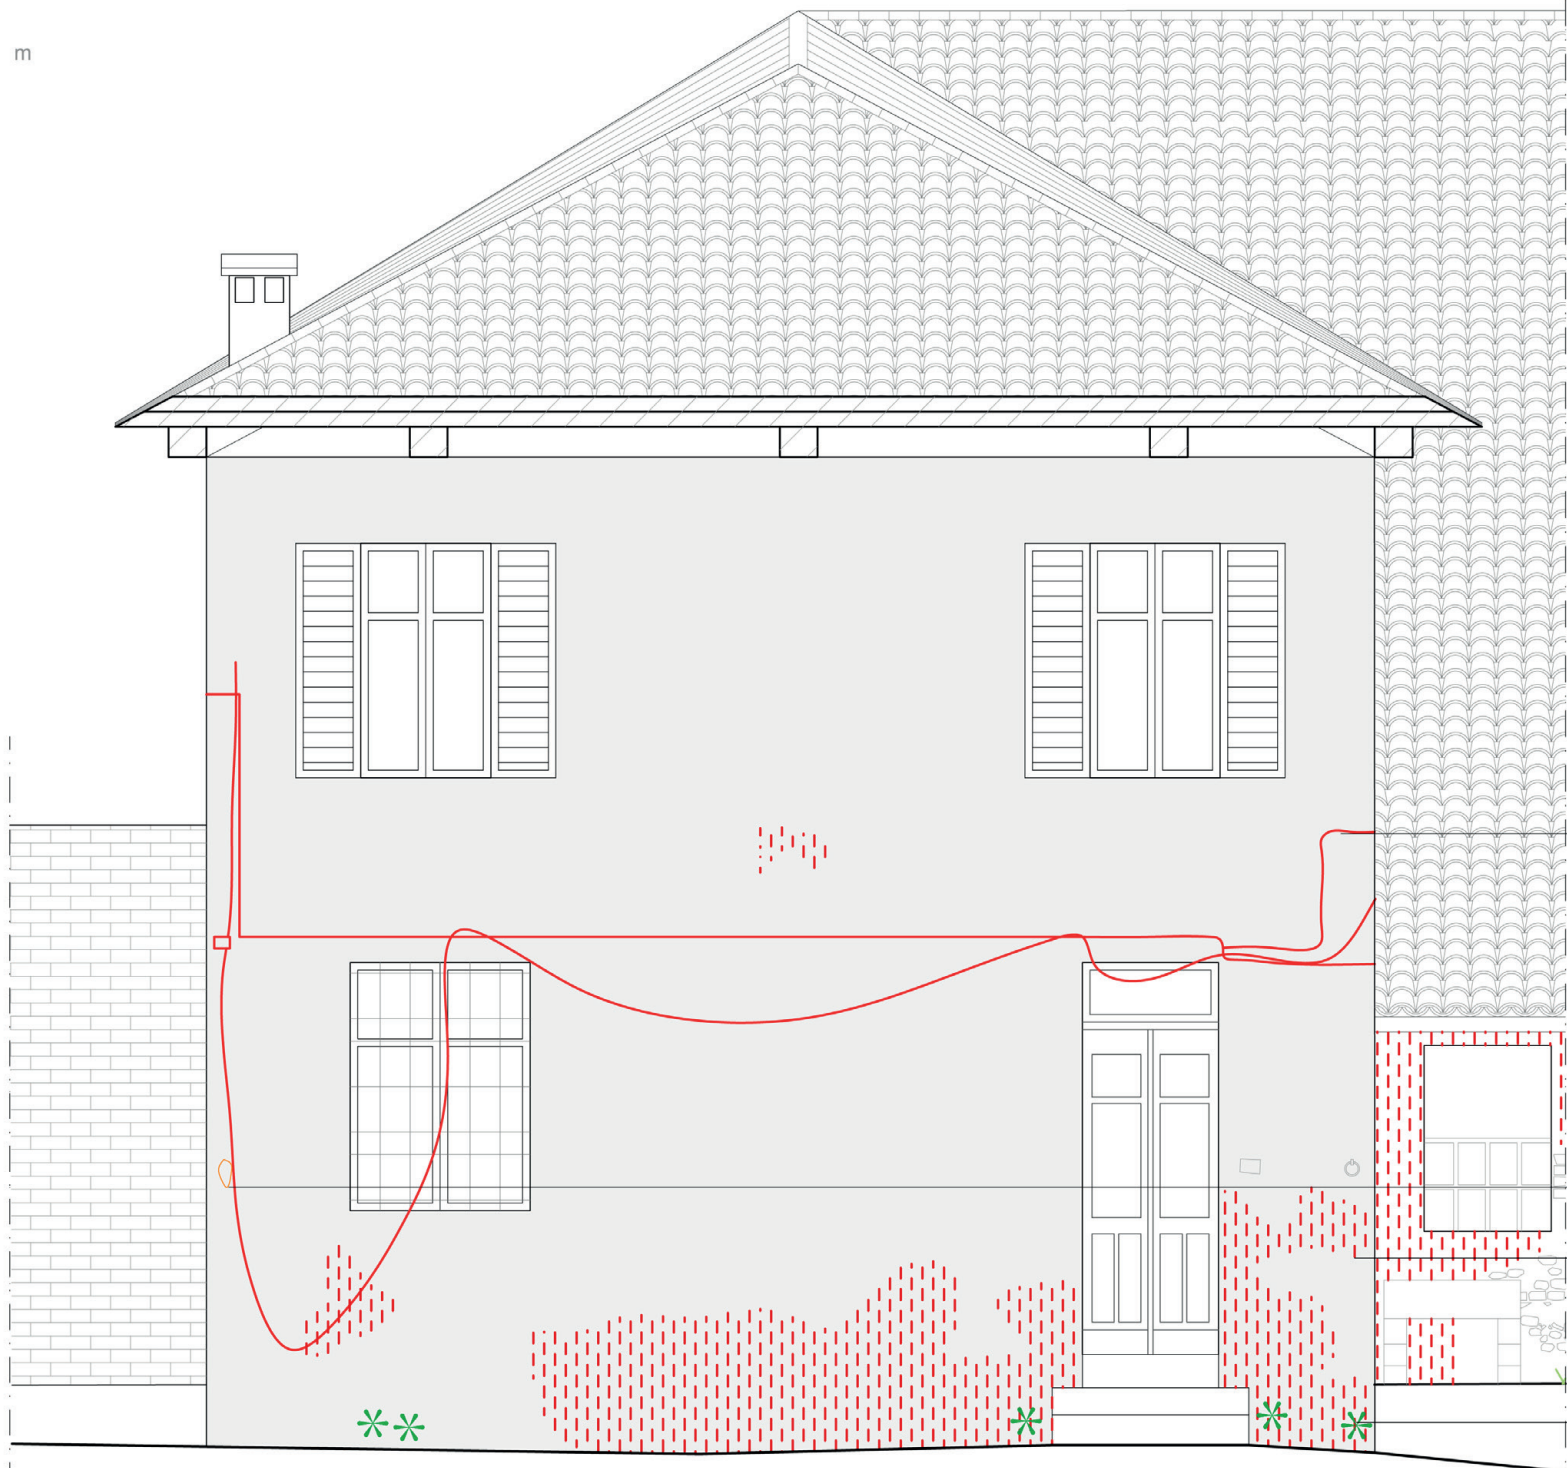
PROSPETTO SUD (porzione residenziale) - scala 1:50

Intonaco con componente cementizia, incompatibile

- DEGRADI:
- Apposizione incompatibile
 - Lacuna (di intonaco)
 - Distacco
 - Presenza di vegetazione

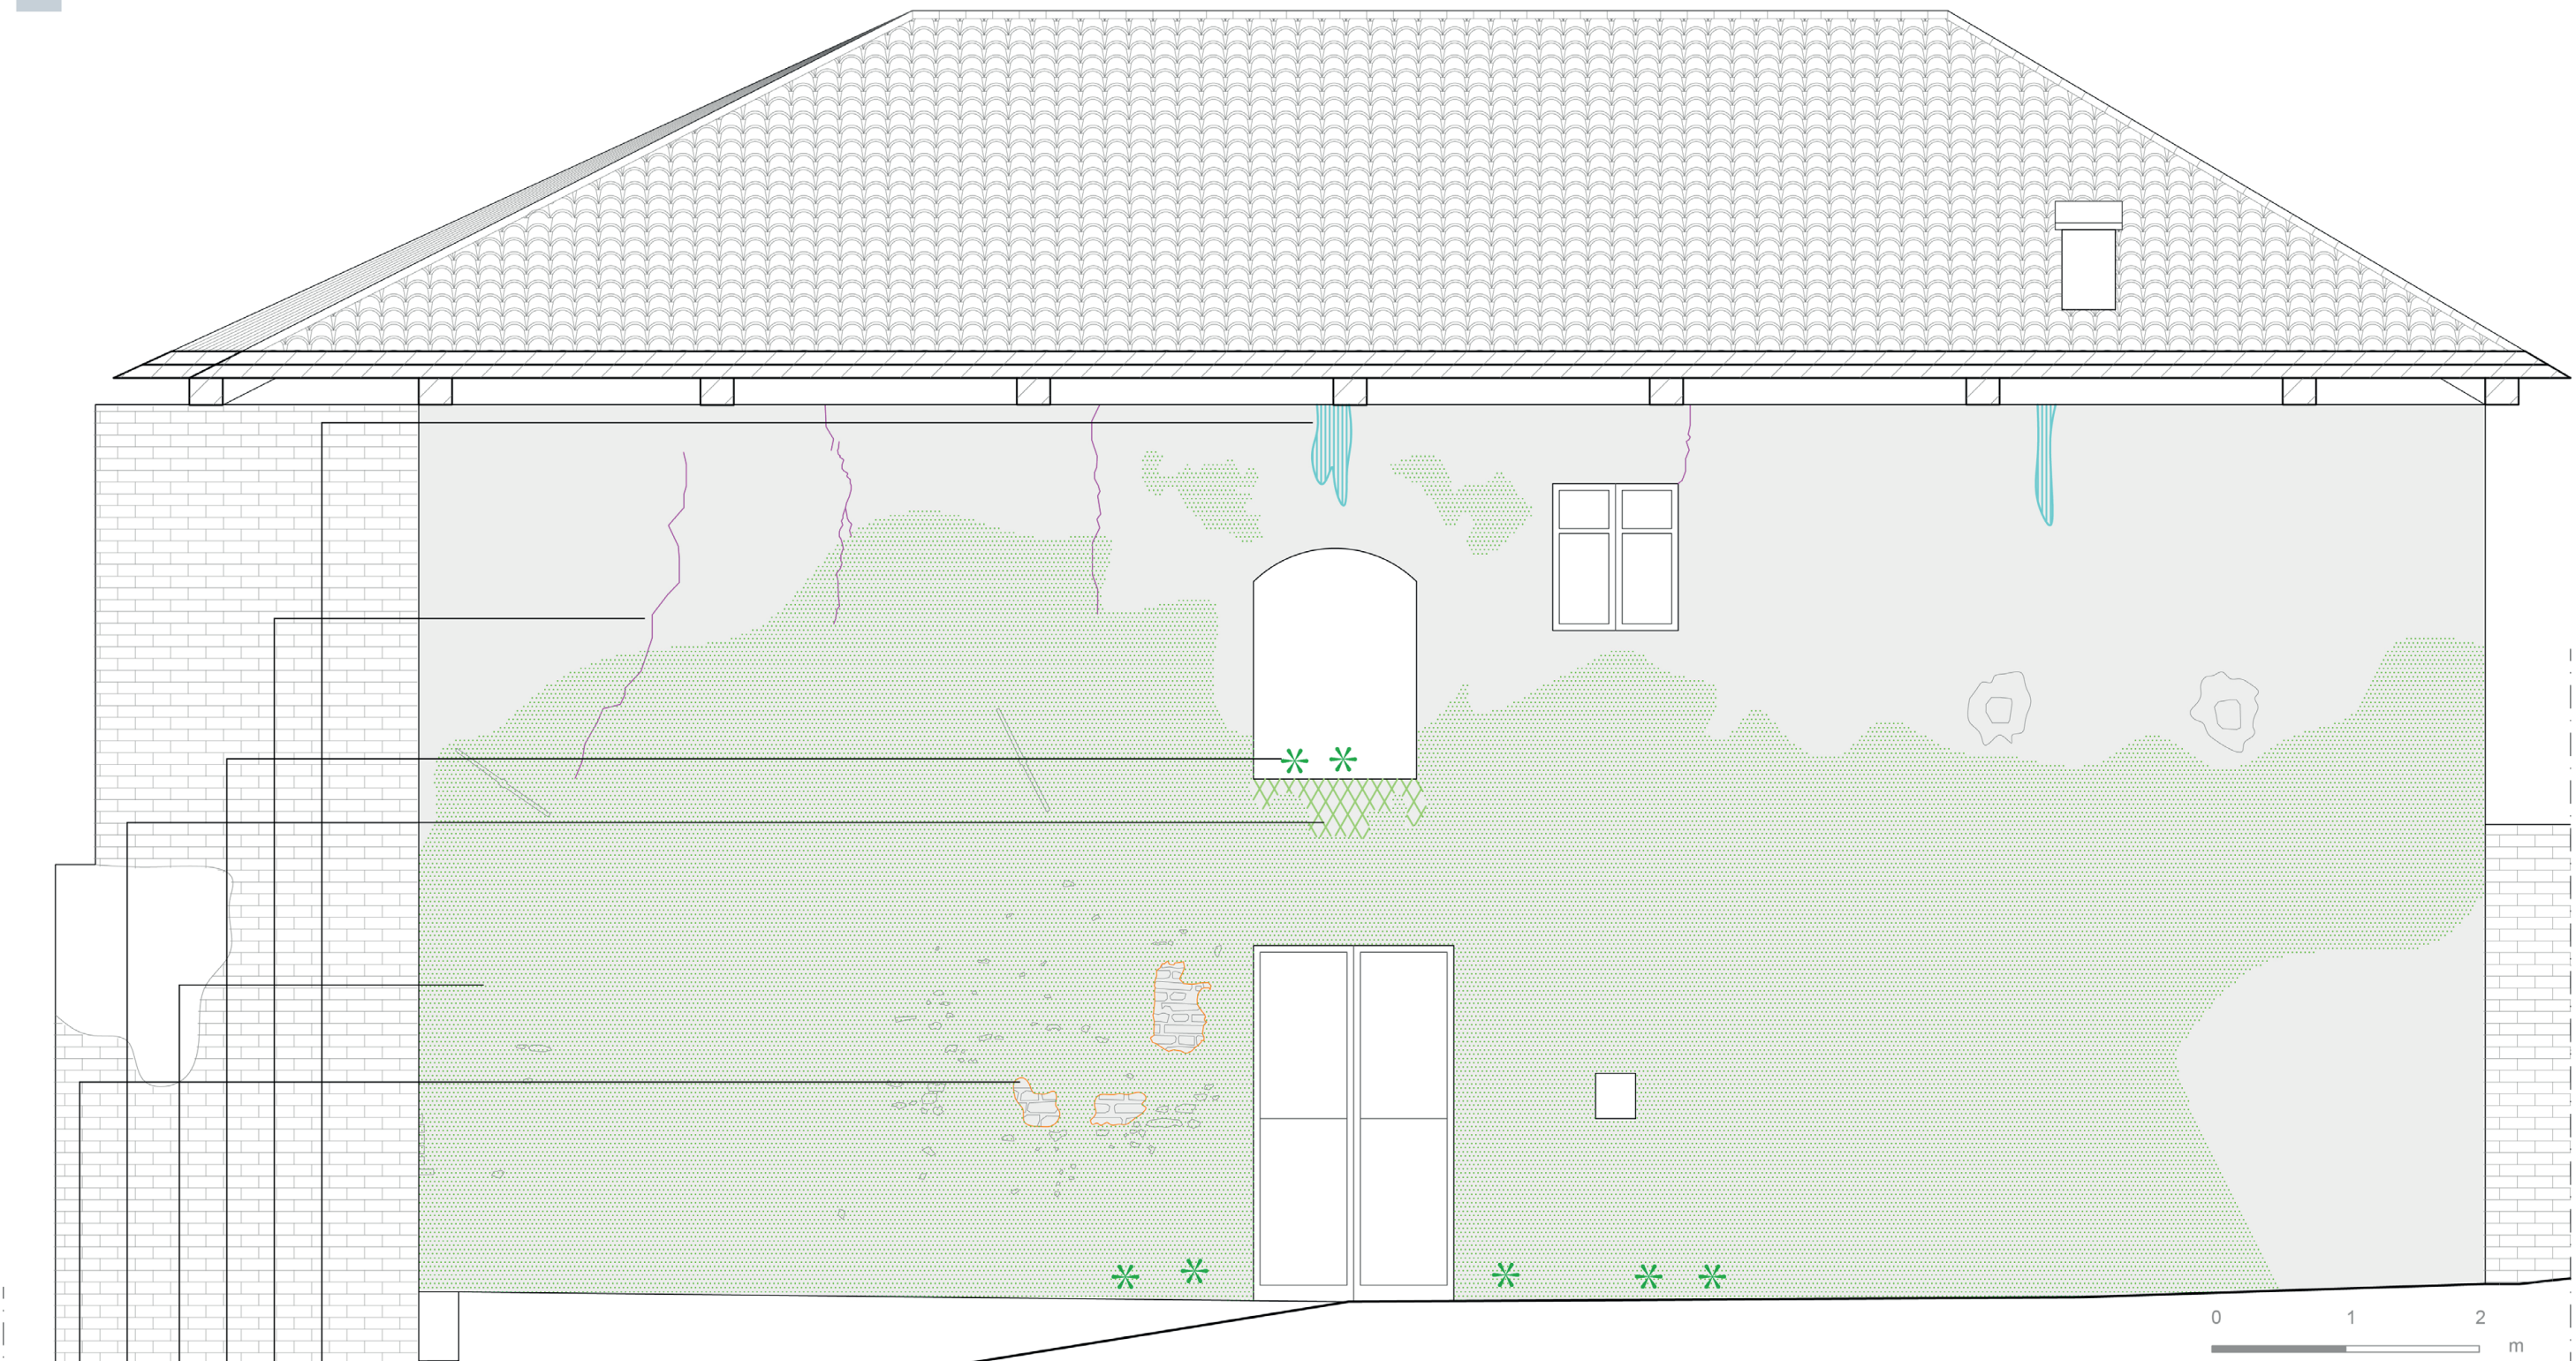
PROSPETTO NORD - scala 1:50

Intonaco con componente cementizia, incompatibile

- Colatura

- Fessurazione non passante

- Presenza di vegetazione

- Degradazione differenziale

- Patina biologica

- Lacuna (di intonaco)

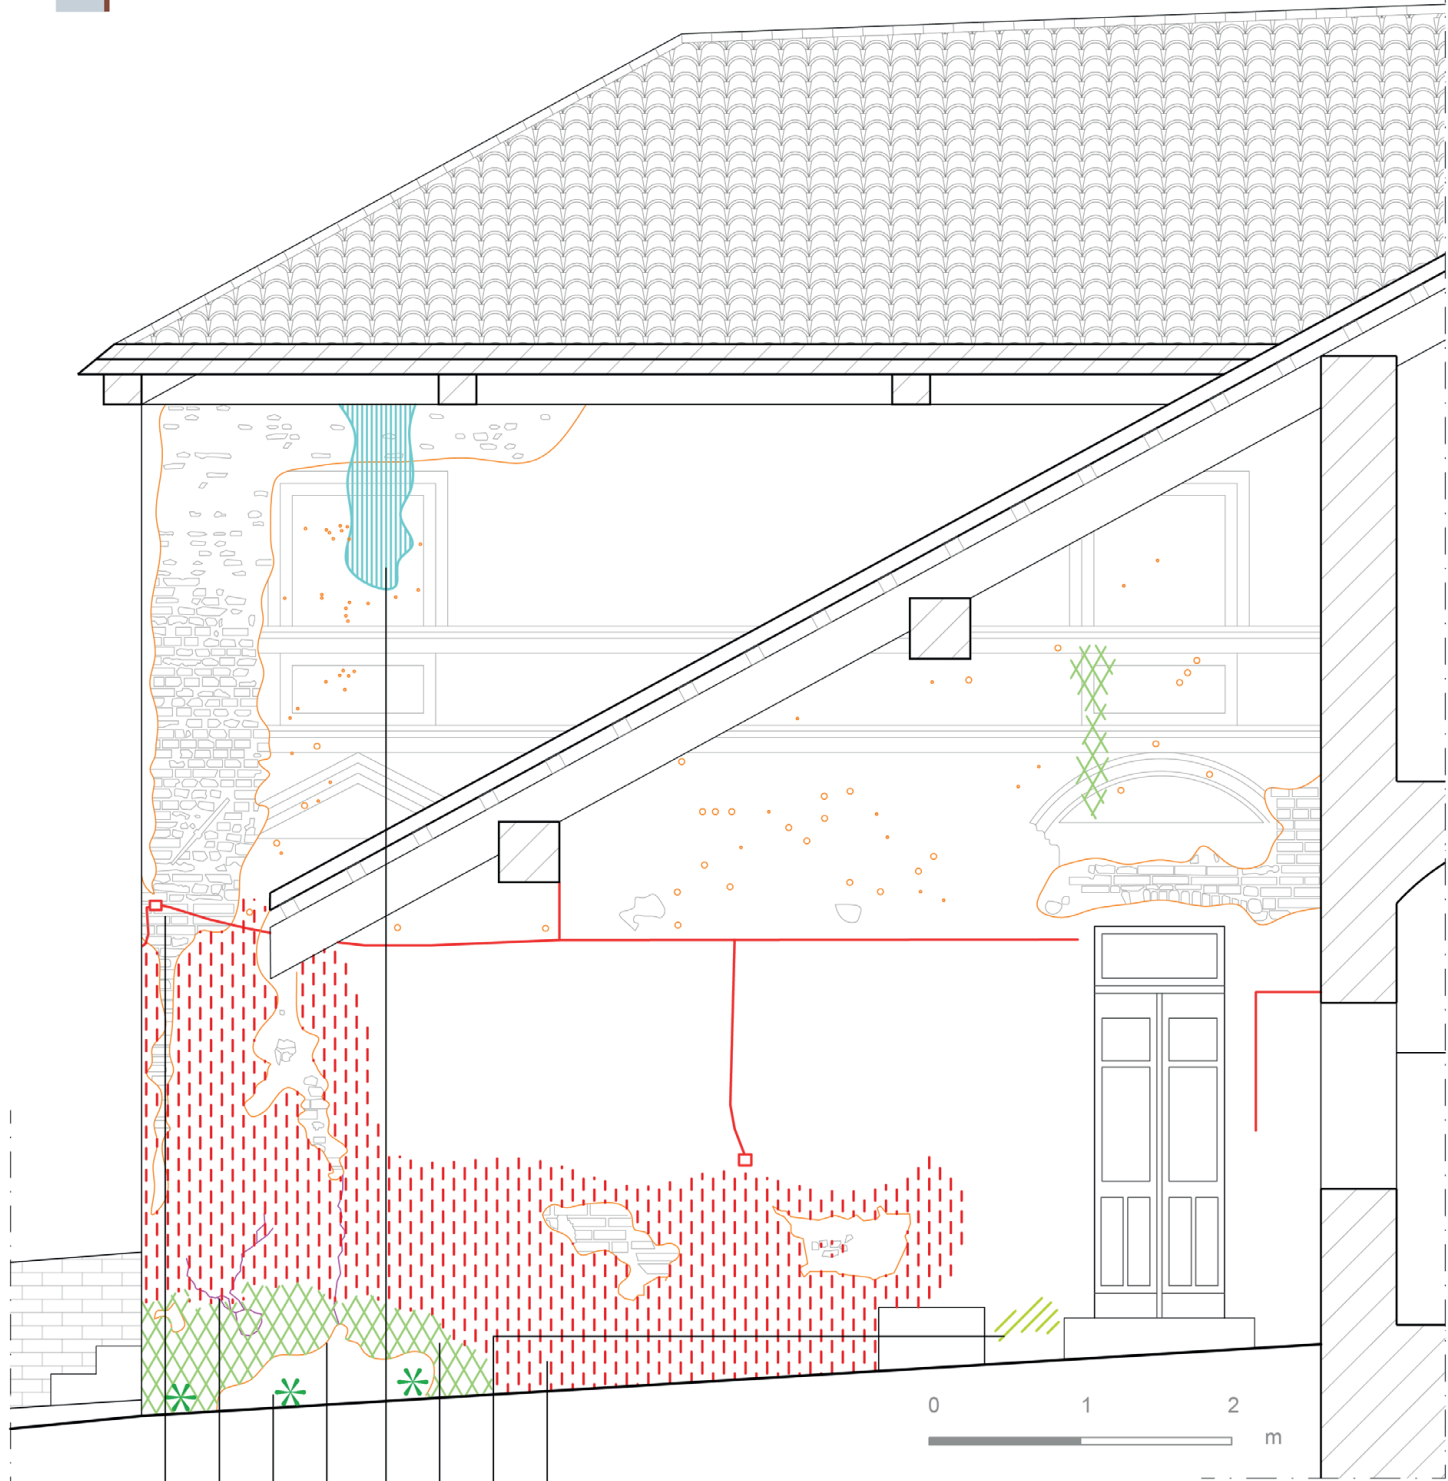
PROSPETTO EST (porzione residenziale) - scala 1:50

- Distacco

- Macchia

- Patina biologica

- Colatura

- Lacuna (di intonaco)

- Presenza di vegetazione

- Fessurazione non passante

- Apposizione incompatibile
