POLITECNICO DI TORINO

Tesi di Laurea Magistrale

Indagini, analisi di stabilità e interventi operativi
per la frana storica di località Comba d'Ara (Torino)

Ottobre 2022

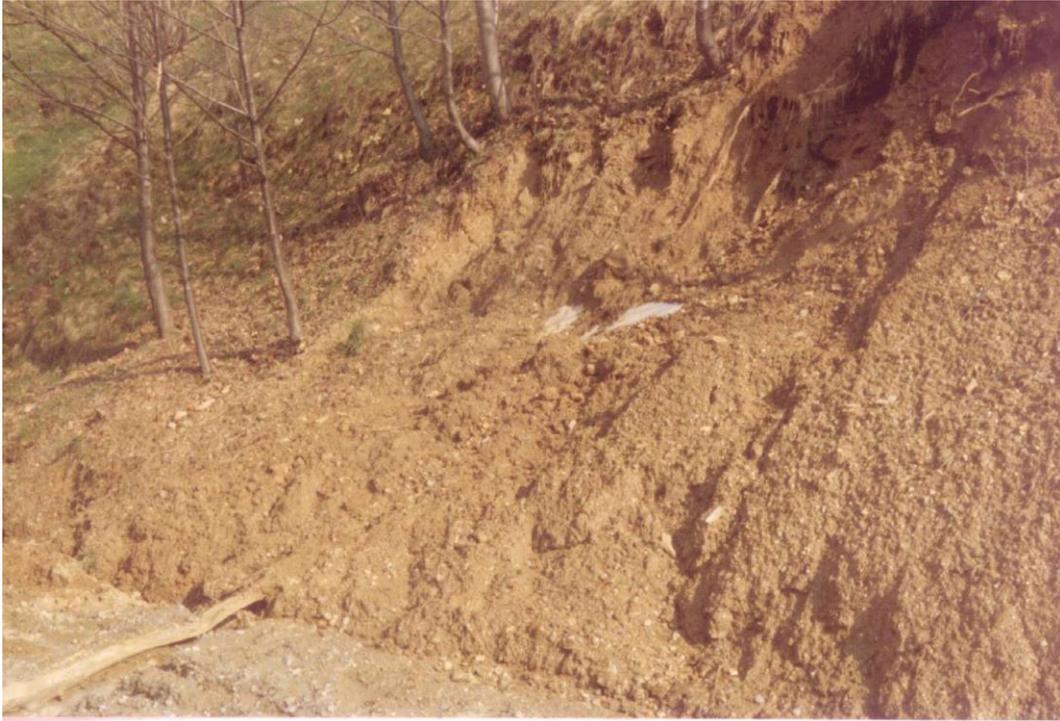
Figura 19 Evidenze superficiali della massa in movimento, anni '80

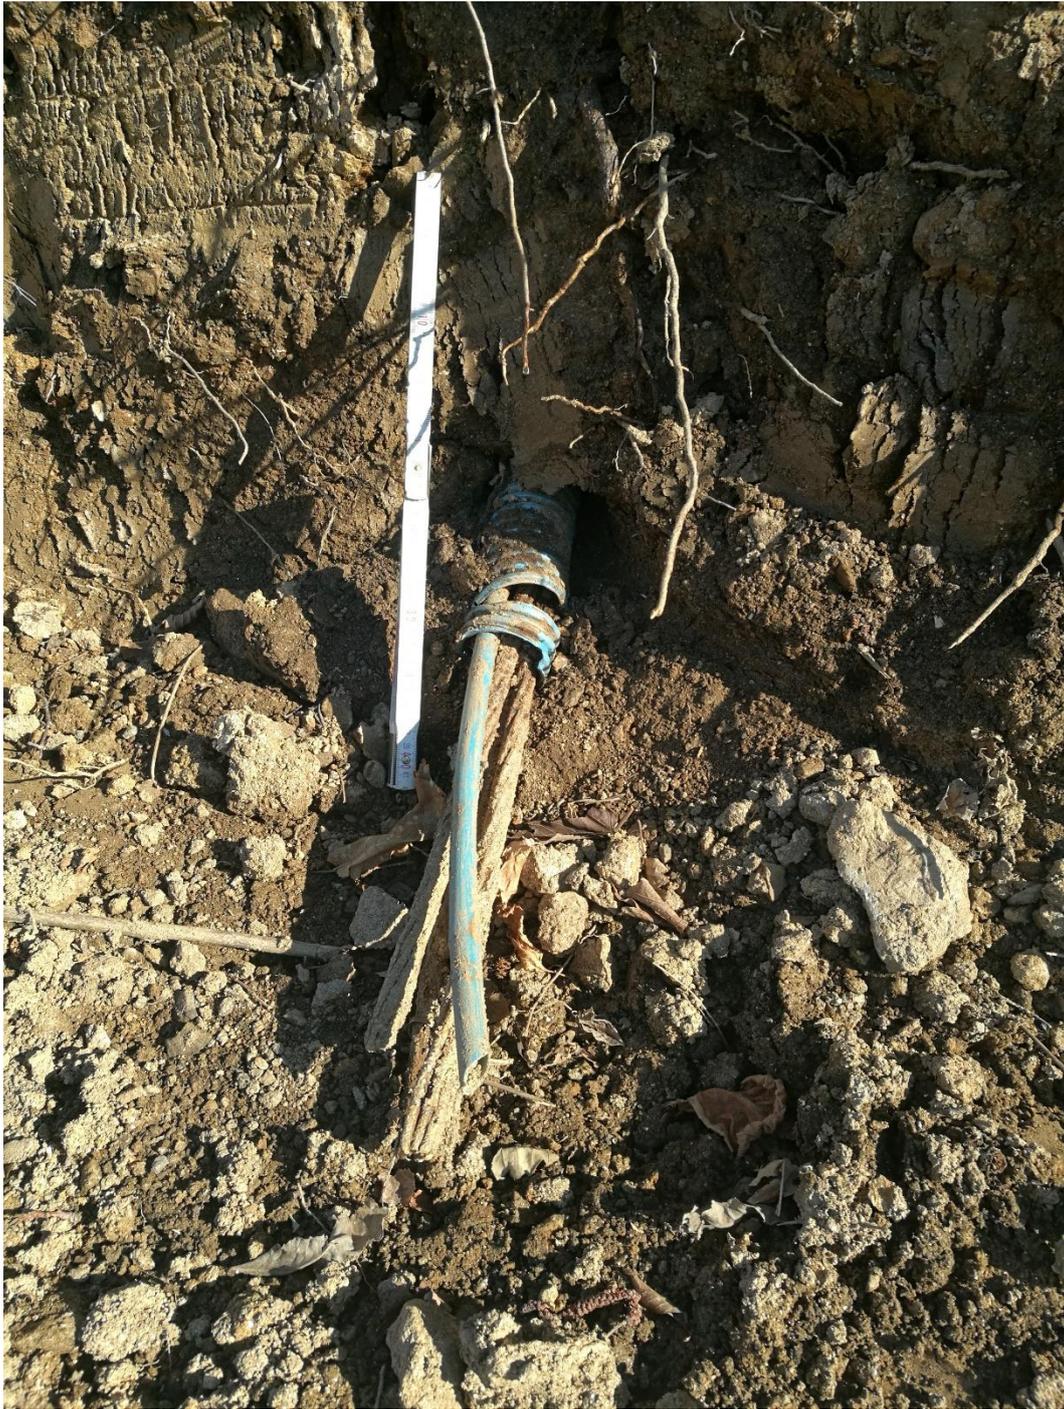
Figura 23 Particolare di trefoli del vecchio sistema di tirantatura

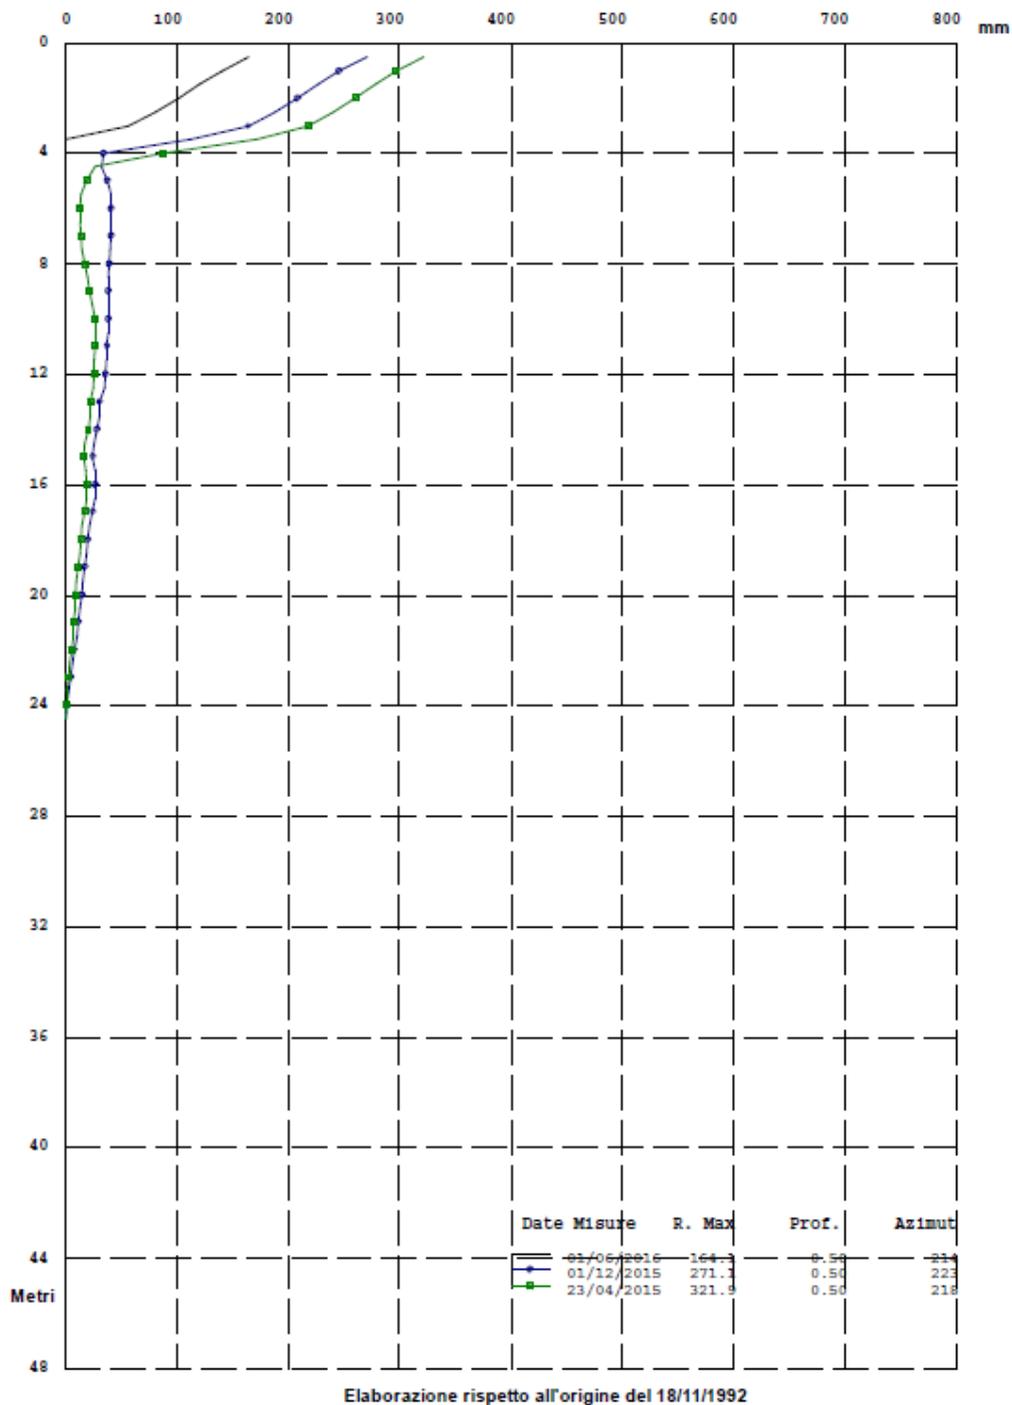
Figura 31 Risultante movimento per sommatoria 2Basso

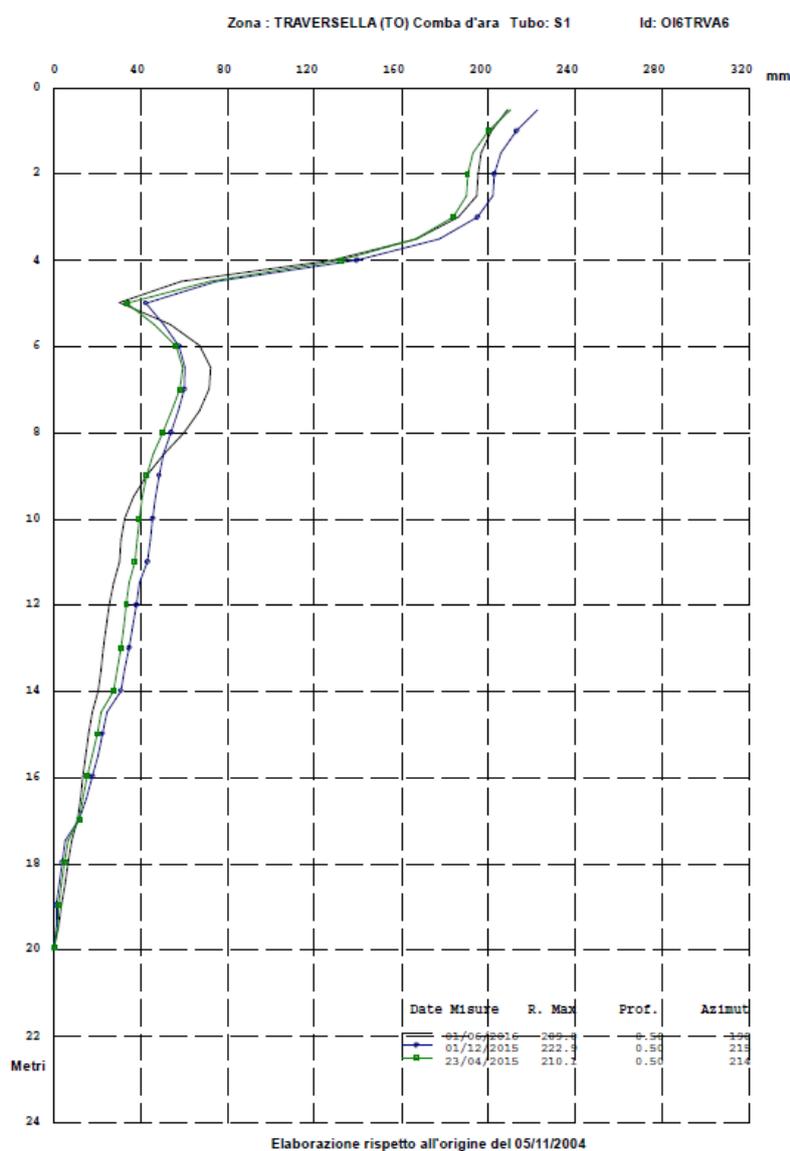
Figura 35 Risultante movimento per sommatoria inclinometro "S1"

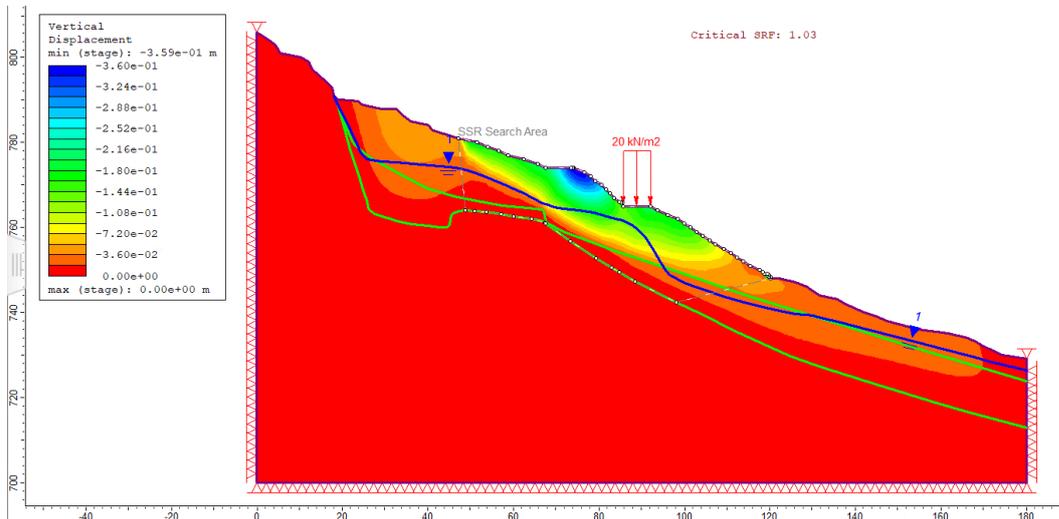
Figura 49 Deformazioni verticali risultanti dalla simulazione

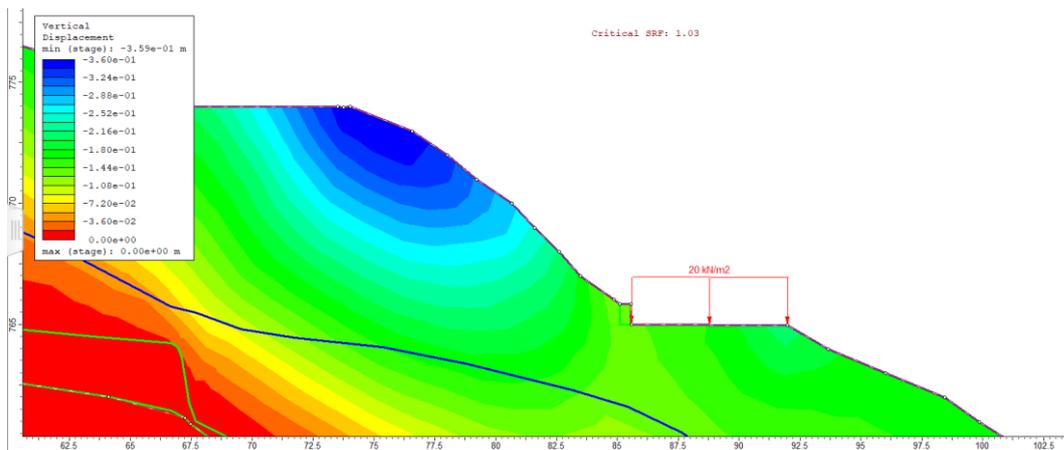
Figura 50 Particolare delle zone critiche e relative deformazioni

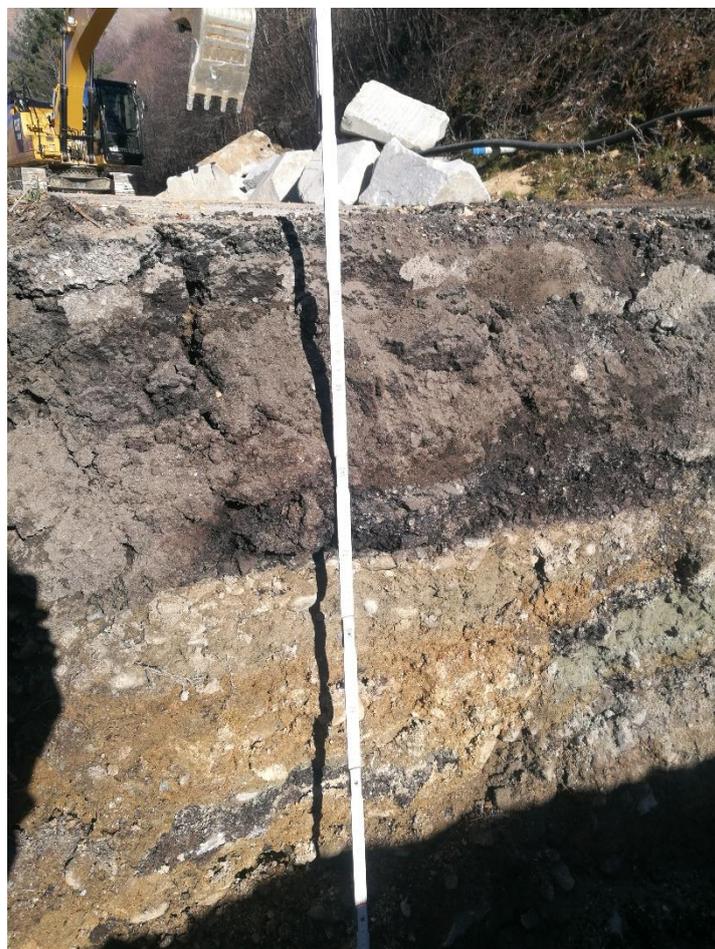
Figura 51 Particolare dello scavo che interessa la strada

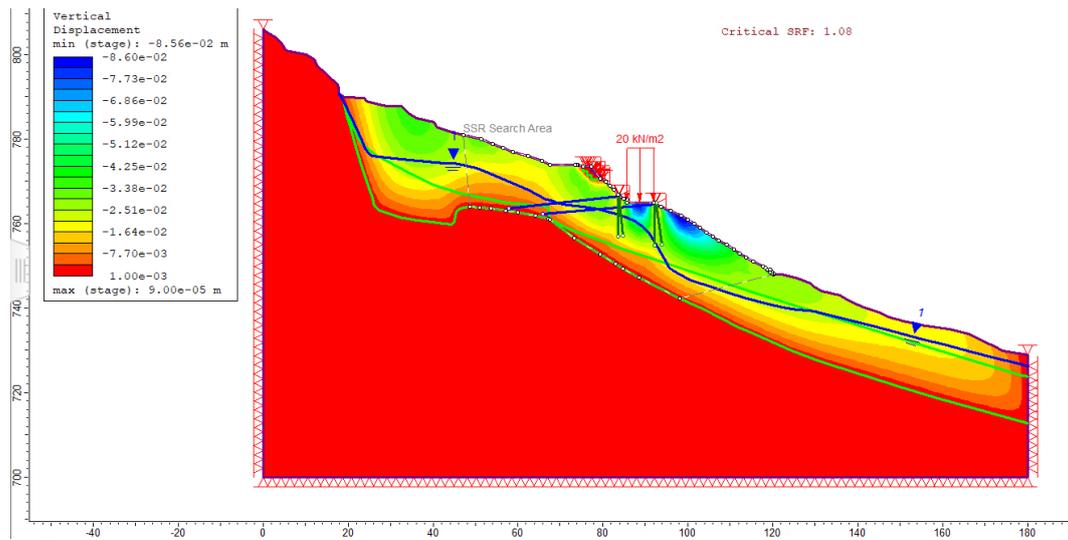
Figura 52 Rappresentazione della simulazione con opere di consolidamento

La scelta del sistema a cavalletto è stata adottata in quanto in opere analoghe risulta uno dei metodi più efficienti, in questo caso si è ipotizzato l'uso di due pali inclinati di 90° e 85° rispetto all'orizzontale di lunghezza pari a 10 m e diametro pari a 100 mm di capacità pari a 1000 kN, ai pali viene applicata una piastra di ripartizione dei carichi nella parte sommitale eseguita in calcestruzzo di dimensioni 0.6 x 0.6 m. al sistema piastra-pali viene applicato un tirante con direzione sub-orizzontale della lunghezza di 25 m che arrivi fino allo strato sottostante la copertura detritica.

Per questa simulazione sono stati introdotti 3 step in modo tale da poter valutare la differenza di deformazioni dovute alla presenza delle strutture, quindi sono stati introdotti gli elementi a partire dallo step 2. Dalla Figura 52 ed in particolare dalla Figura 53 si può notare come grazie alla presenza delle strutture a cavalletto le deformazioni siano diminuite raggiungendo valori di 0.02 m ai lati della strada e di 0.07 m al centro di essa, mentre nella parte superiore grazie alla presenza della gabbionatura si riescono a portare a zero le deformazioni.

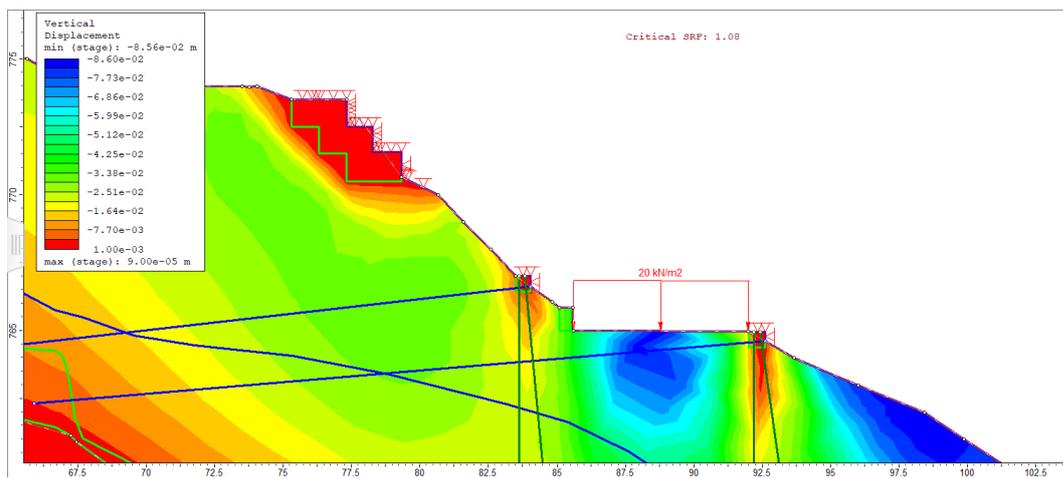
Figura 53 Particolare sulla zona relativa alla strada e porzione di terreno sopra di essa
