Politecnico di Torino

Analisi di stabilità per frana complessa

un caso studio a Campertogno, Valsesia (VC)

Allegato fotografico

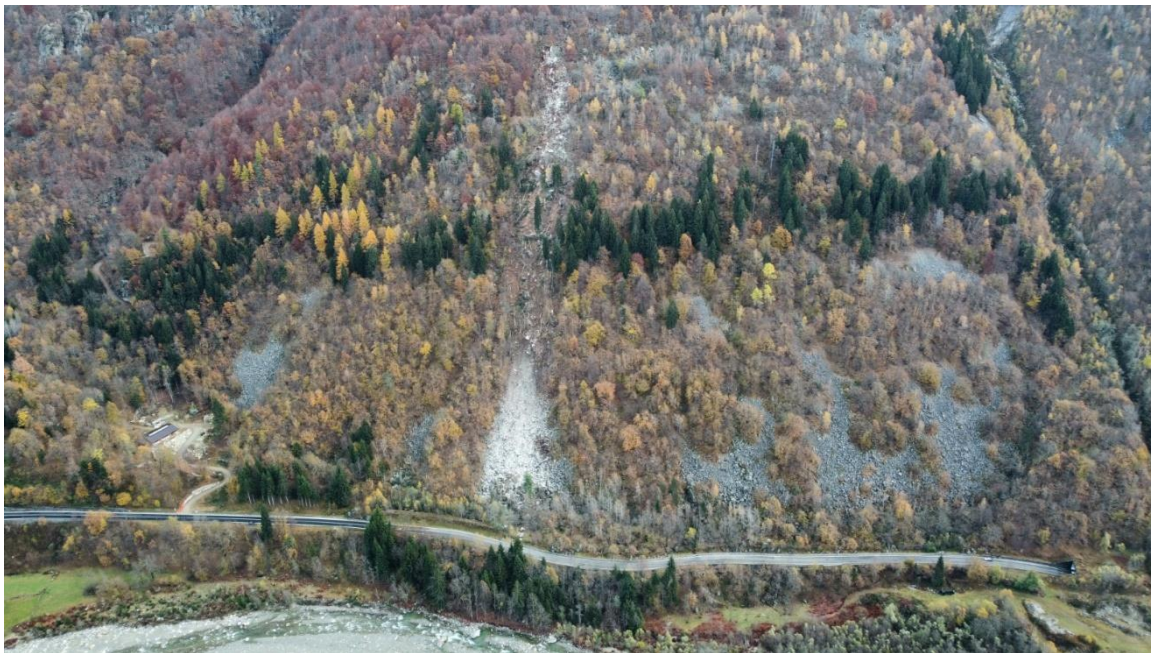
Figura 1 – Fotografia da drone: vista frontale del corpo frana dell’evento avvenuto nel novembre 2021; in basso al centro si nota il rilevato preesistente, mentre in basso a destra si intravede la strada chiusa a senso unico alternato

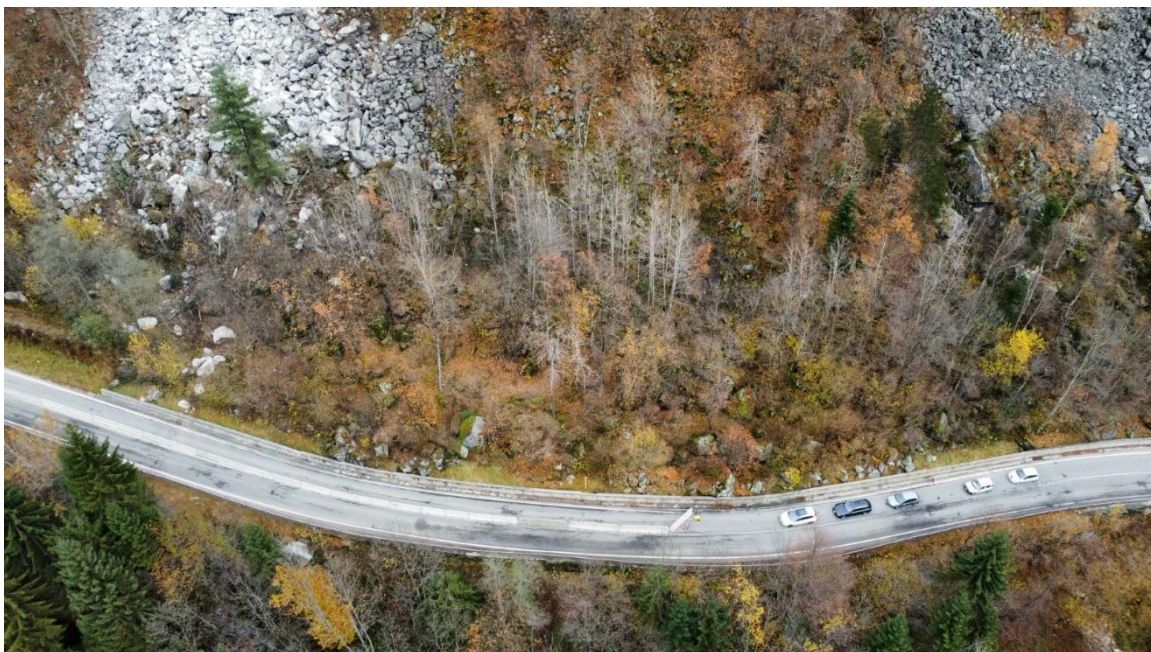
Figura 2 – Fotografia da drone: vista frontale ravvicinata del corpo frana dell’evento avvenuto nel novembre 2021; in basso a sinistra si intravede l’estremità sud del rilevato preesistente con accanto alcuni blocchi rocciosi in parte vecchi ed in parte associati all’evento risalente al novembre 2021, mentre in basso a destra si osserva la strada chiusa a senso unico alternato

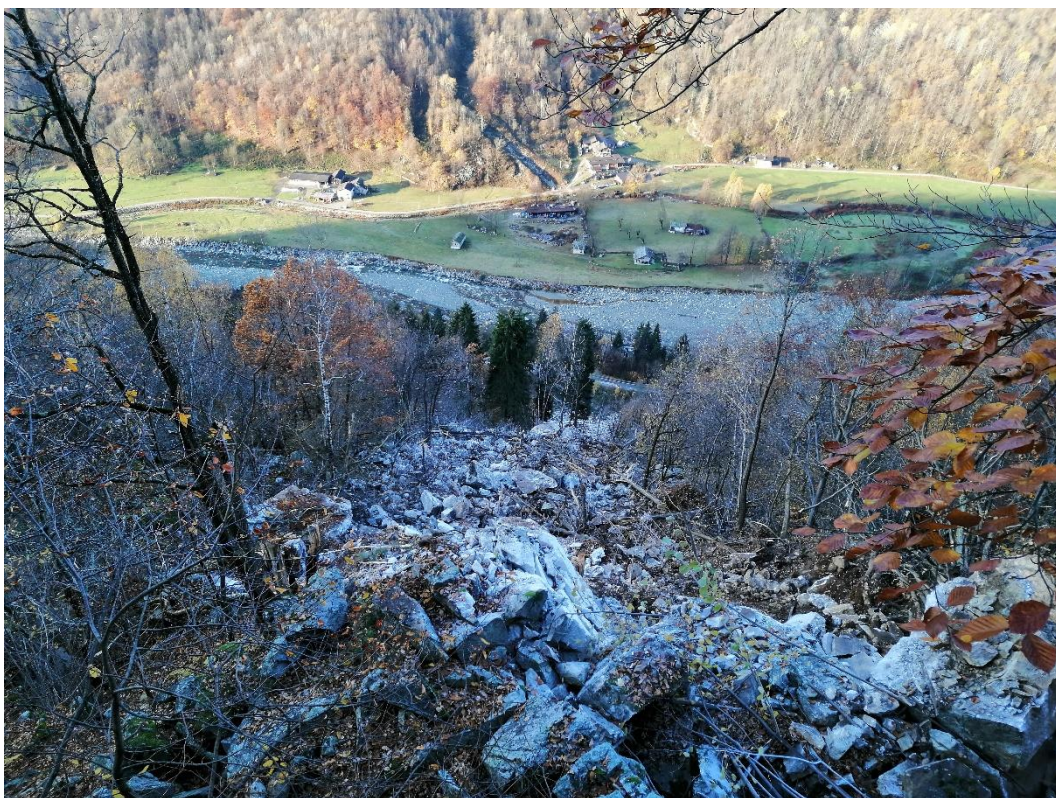
*Figura 3 – Vista da monte verso valle del corpo frana dell'evento avvenuto nel novembre 2021.
Foto scattata durante il sopralluogo del 13 novembre 2021*

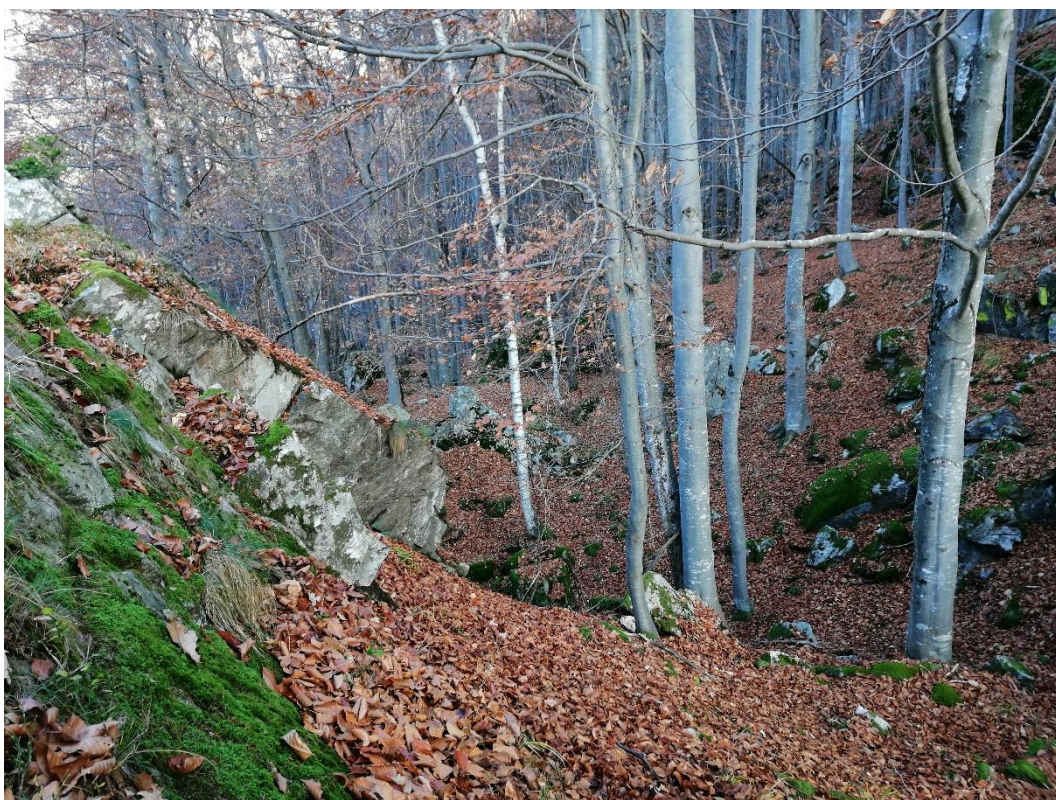
Figura 4a – Tipica forma morfologica delle trenches caratterizzante la deformazione gravitativa profonda di versante disposta parallelamente alle isoipse. Foto scattata durante il sopralluogo del 13 novembre 2021

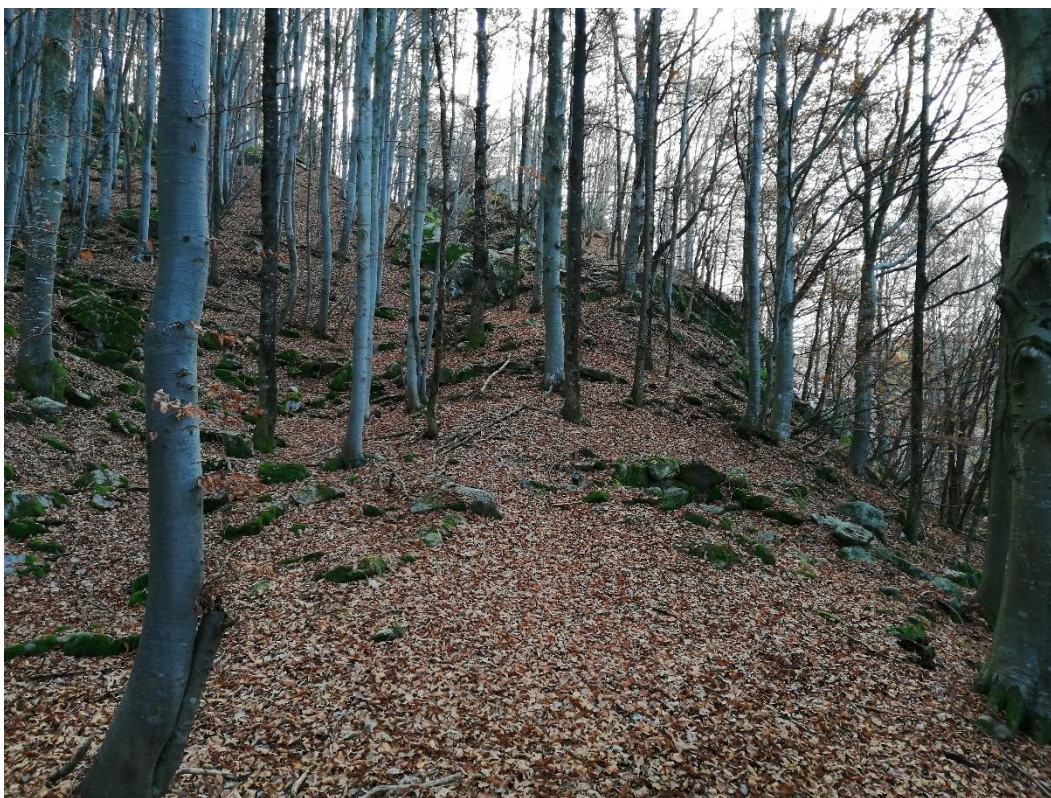
Figura 4b – Tipica forma morfologica caratterizzante la deformazione gravitativa profonda di versante: il rigonfiamento; inoltre, si può osservare il substrato scompaginato. Foto scattata durante il sopralluogo del 13 novembre 2021

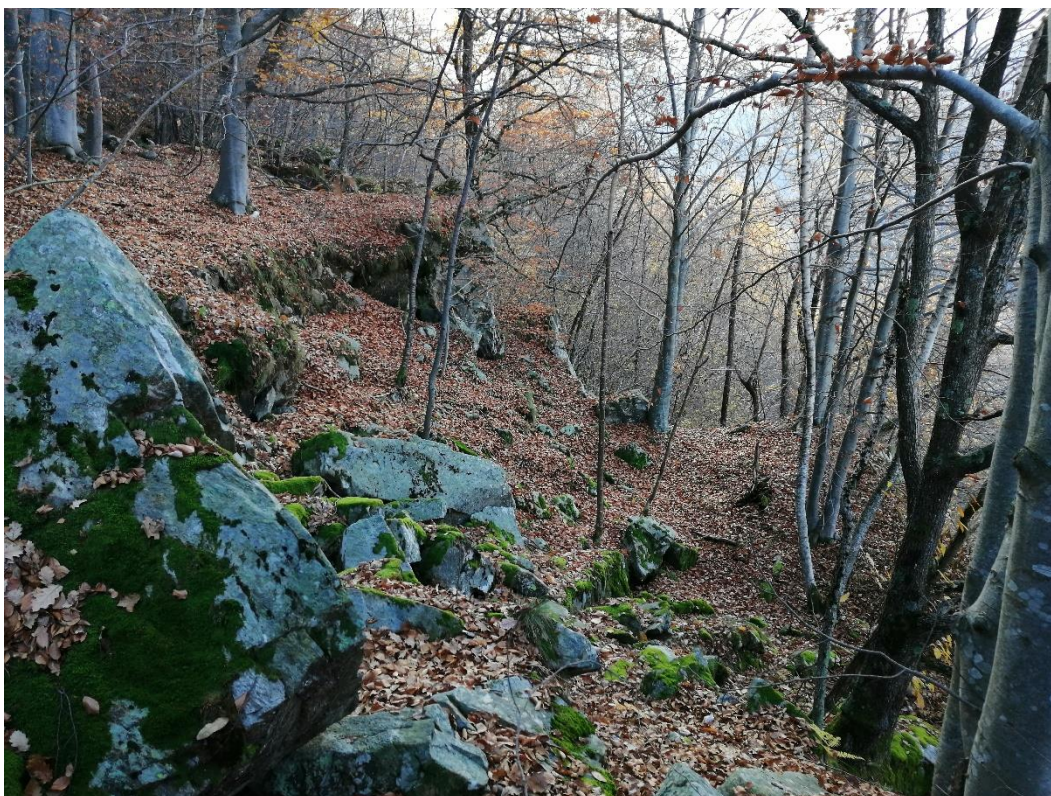
Figura 4c – Tipica forma morfologica caratterizzante la deformazione gravitativa profonda di versante: i gradini morfologici. Foto scattata durante il sopralluogo del 13 novembre 2021

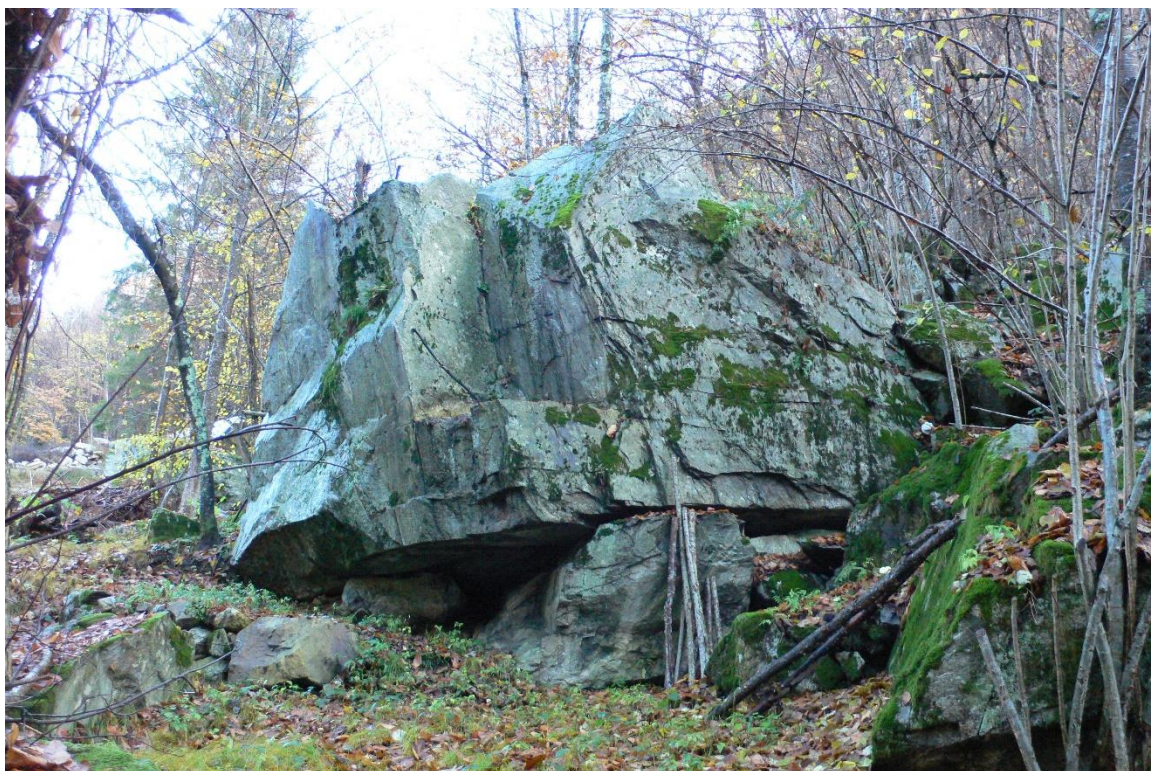
Figura 5 – Grossi blocchi rilevati nelle zone di saggio considerati per la determinazione del volume di progetto. Foto scattata durante il sopralluogo del 16 novembre 2021

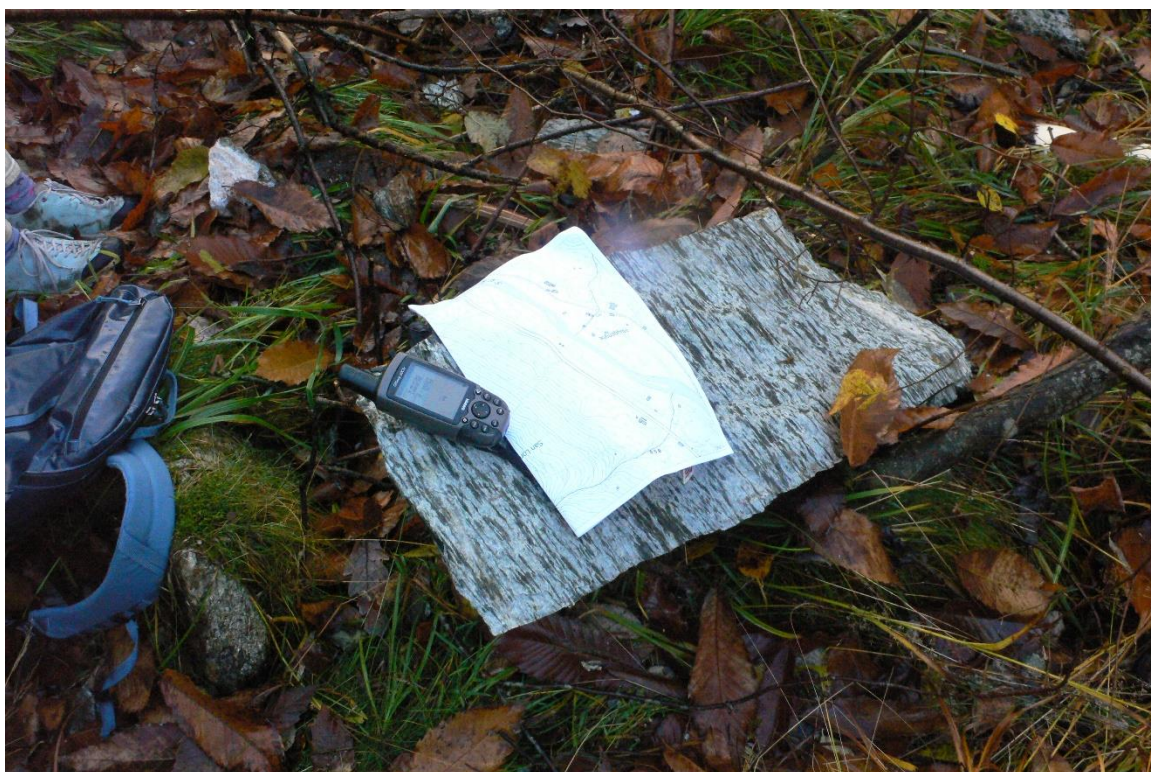
Figura 6 – Blocco derivante da frantumazione per impatto con altri blocchi (fratture con spigoli vivi). Foto scattata durante il sopralluogo del 16 novembre 2021

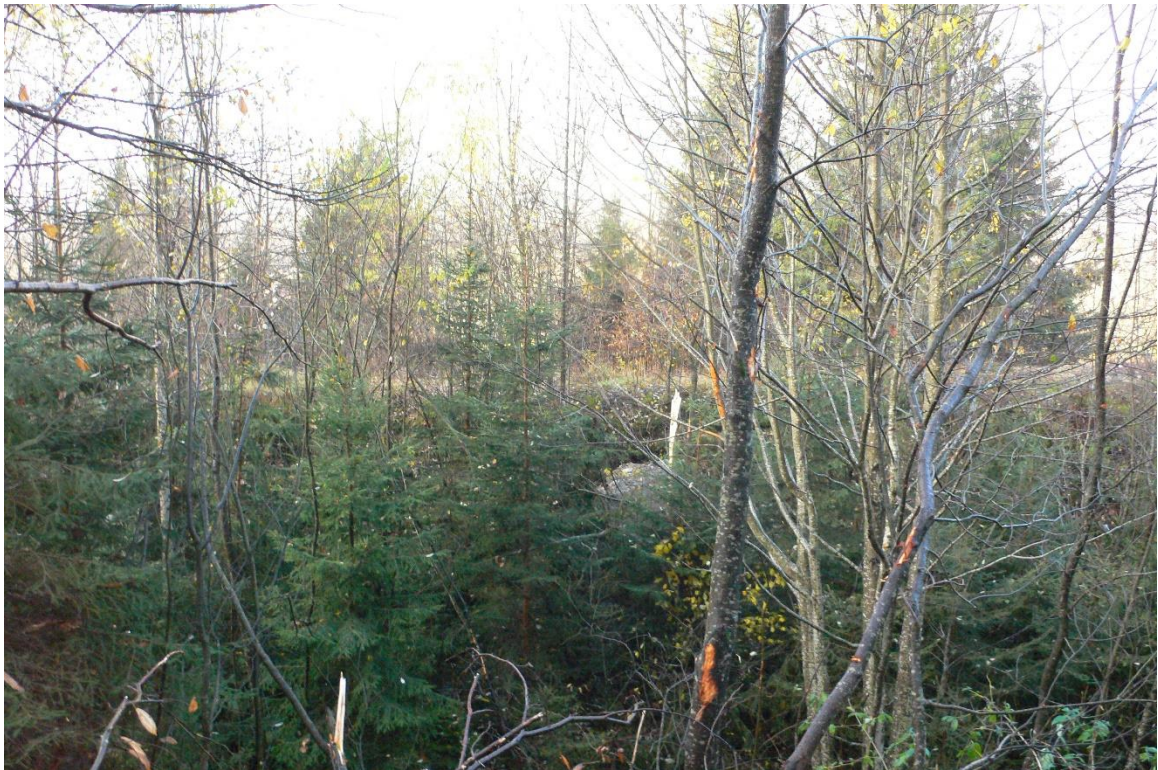
Figura 7 – Vista del rilevato preesistente; al centro si intravede un blocco che ha impattato il rilevato stesso, mentre sugli alberi si notano i segni degli impatti dei blocchi anche ad altezze elevate (superiori a 6 metri). Foto scattata durante il sopralluogo del 16 novembre 2021

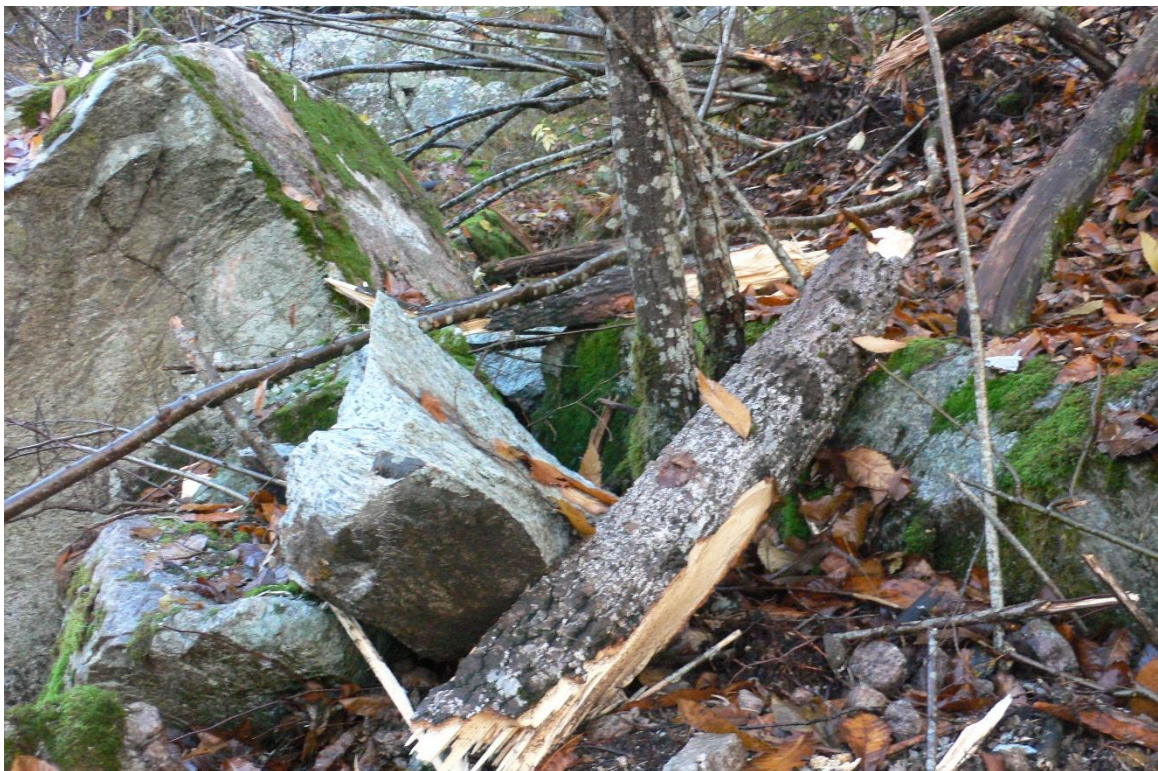
Figura 8a – Pianta ad alto fusto impattata dai blocchi. Foto scattata durante il sopralluogo del 16 novembre 2021

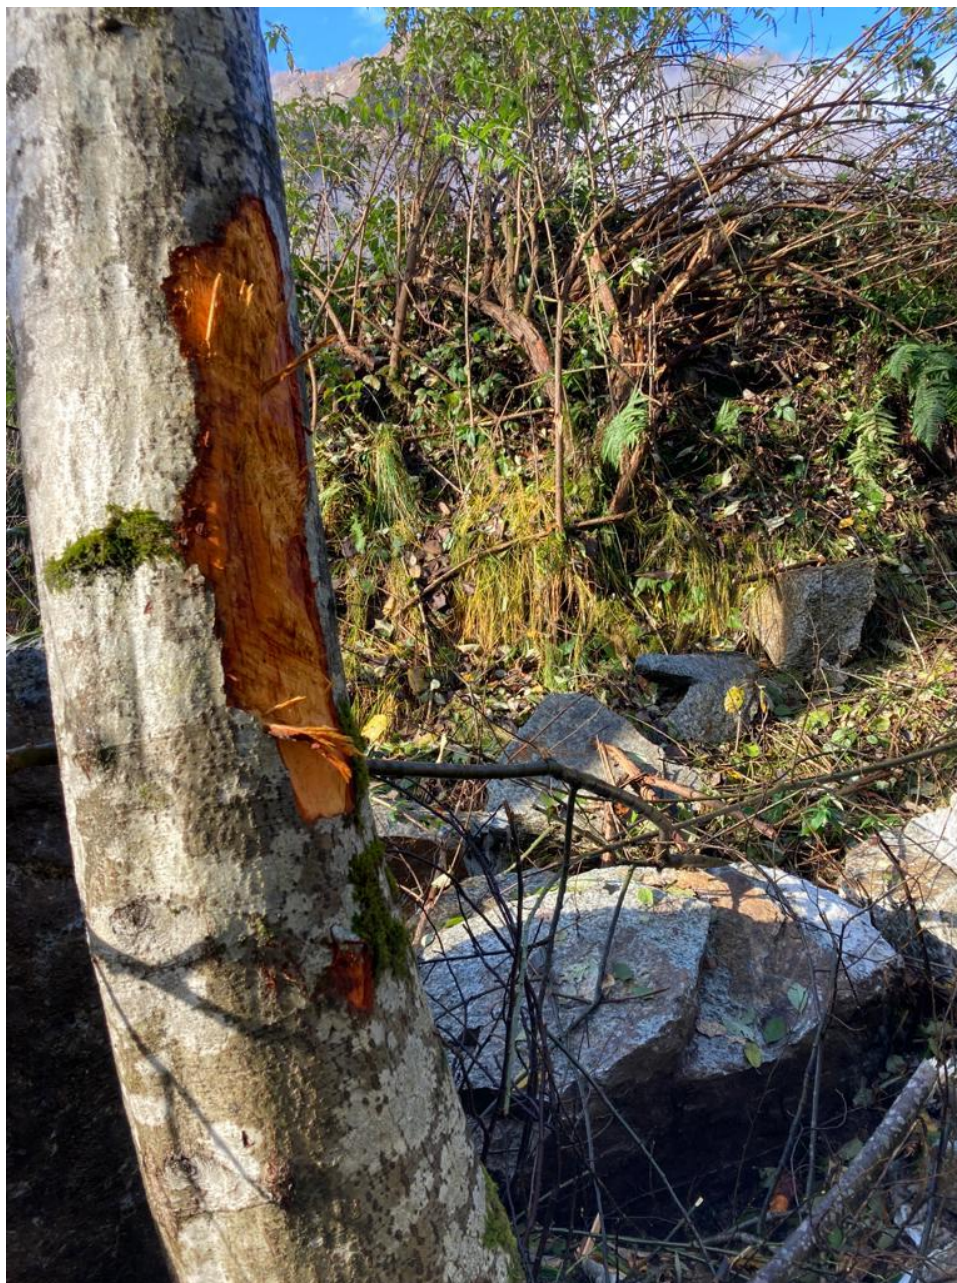
Figura 8b – Pianta ad alto fusto impattata dai blocchi. Foto scattata durante il sopralluogo del 16 novembre 2021

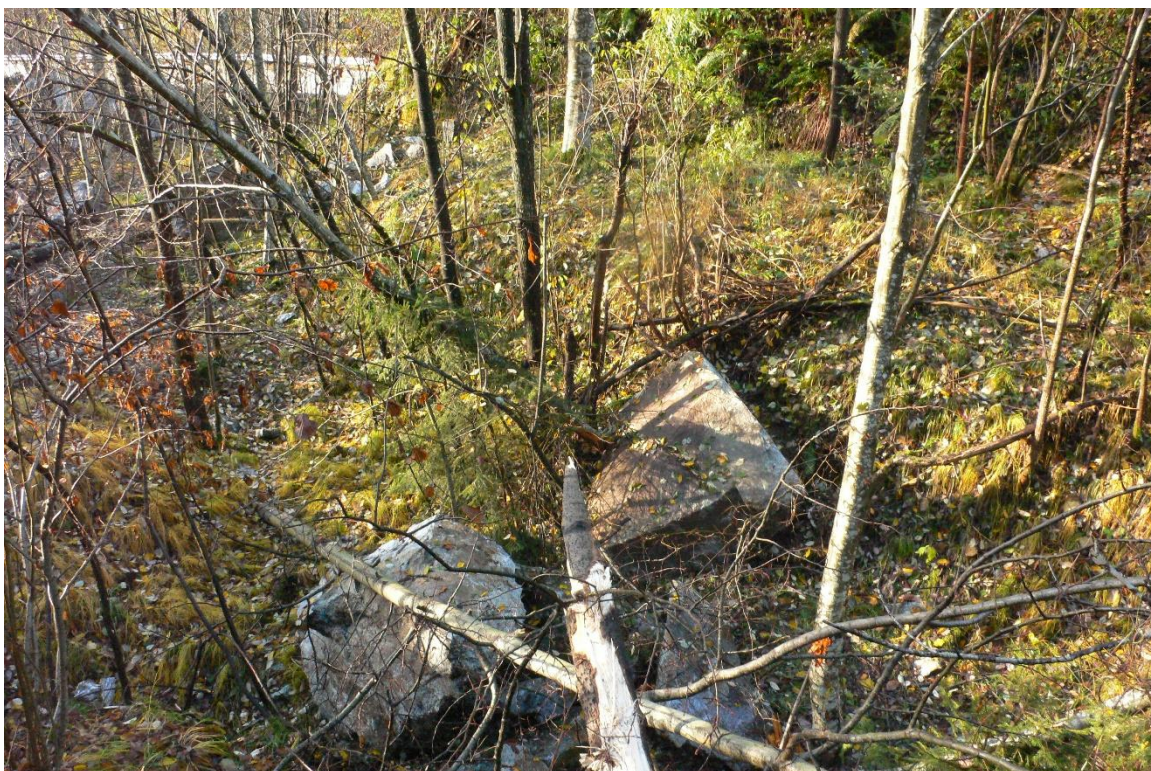
Figura 9 – Estremità sud del rilevato preesistente impattata da alcuni blocchi. Foto scattata durante il sopralluogo del 16 novembre 2021

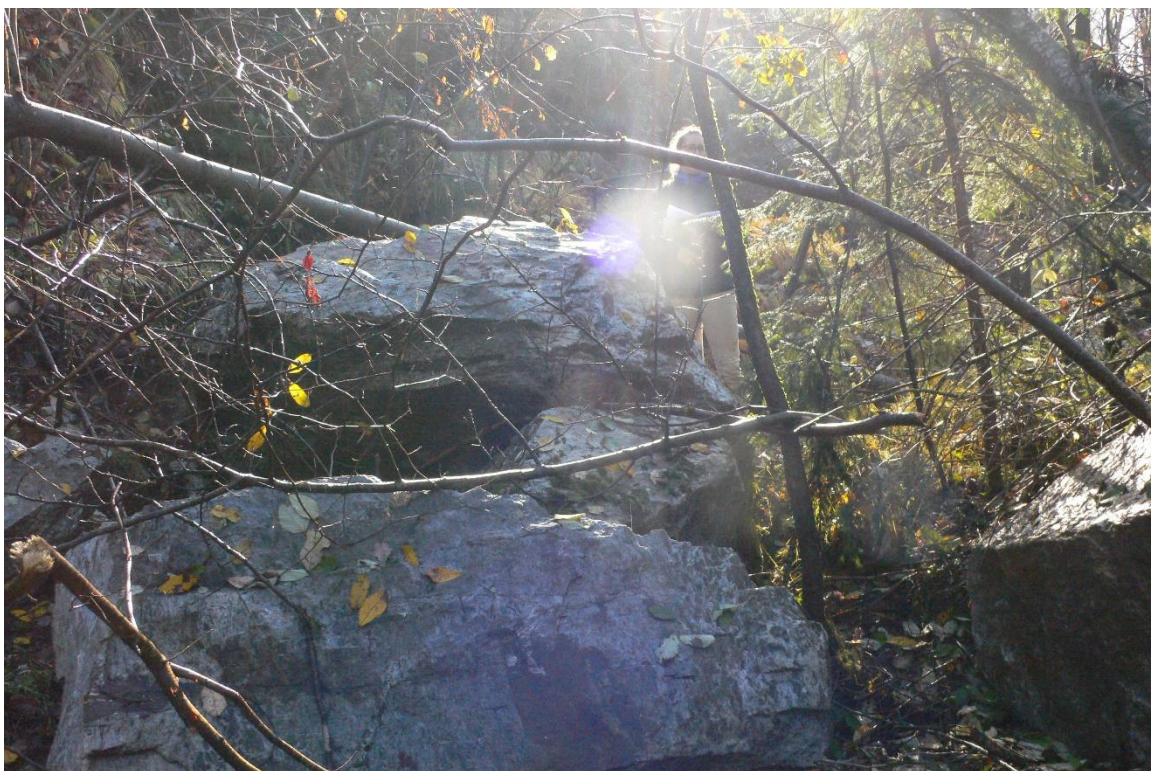
Figura 10 – Corpo frana con blocchi di grandi dimensioni; i volumi minimo e massimo misurati sono rispettivamente di $0,34 \text{ m}^3$ e $3,60 \text{ m}^3$. Sullo sfondo si intravede la Dott.ssa Geol. Chiara Minella. Foto scattata durante il sopralluogo del 16 novembre 2021

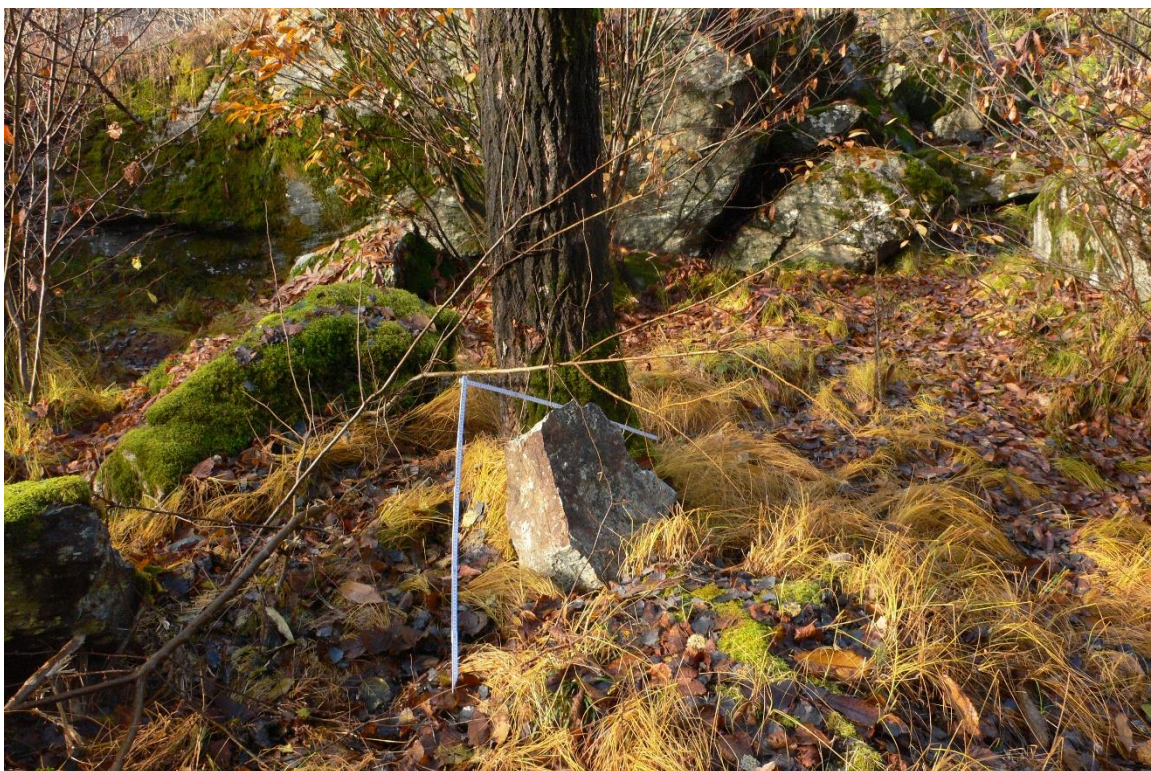
Figura 11 – Blocco del corpo frana relativo all'evento avvenuto nel novembre 2021 rilevato sul limite meridionale. Foto scattata durante il sopralluogo del 16 novembre 2021

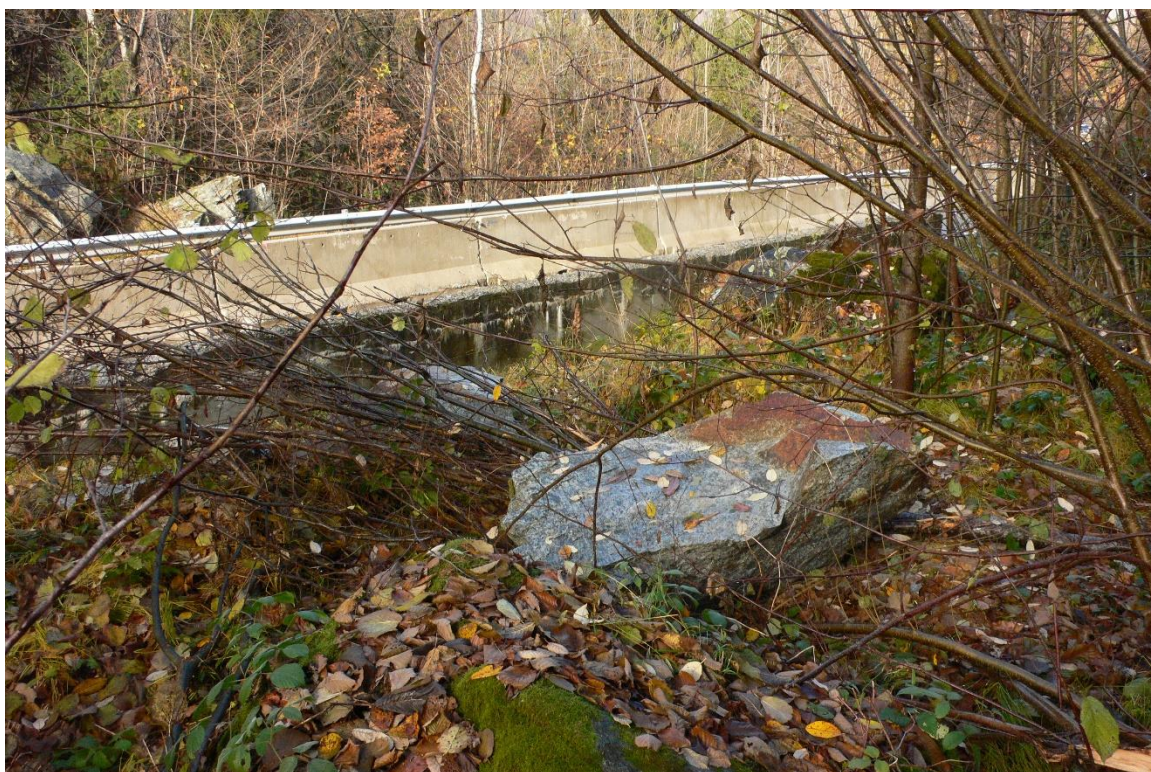
Figura 12 – Blocchi al di fuori del tratto protetto dal rilevato preesistente che non hanno interessato la Strada Provinciale 299. Foto scattata durante il sopralluogo del 16 novembre 2021

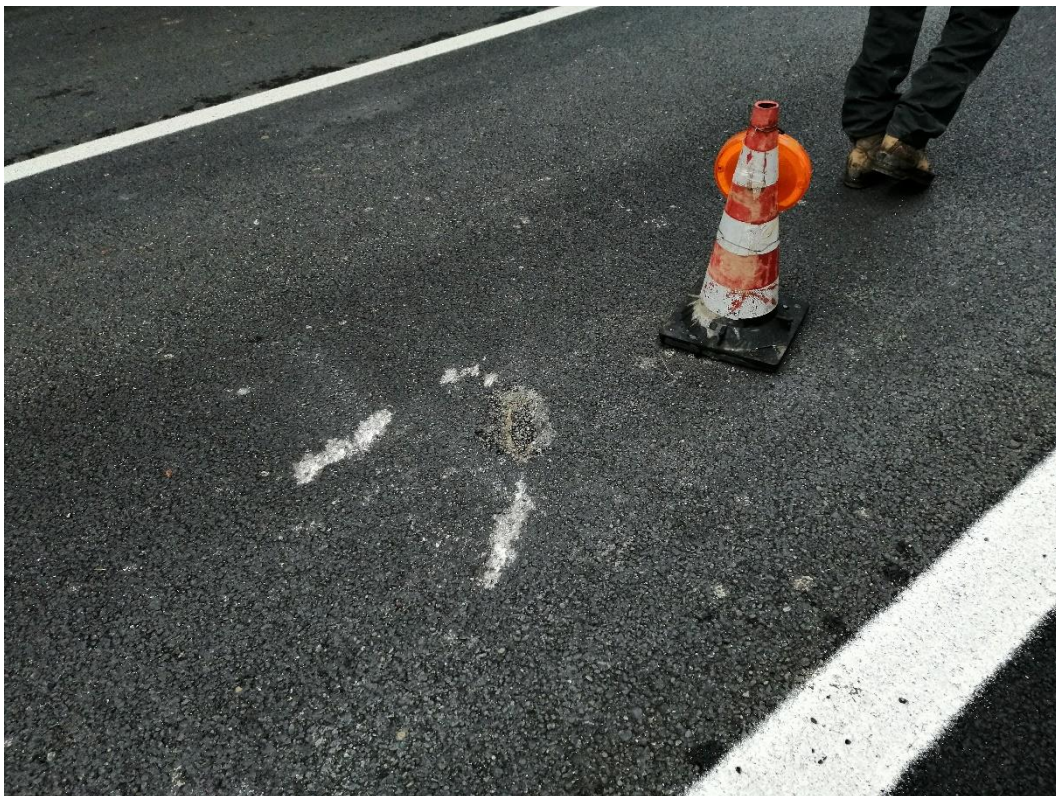
Figura 13a – Buche da impatto dei blocchi che hanno interessato la Strada Provinciale 299. Foto scattata durante il sopralluogo del 13 novembre 2021

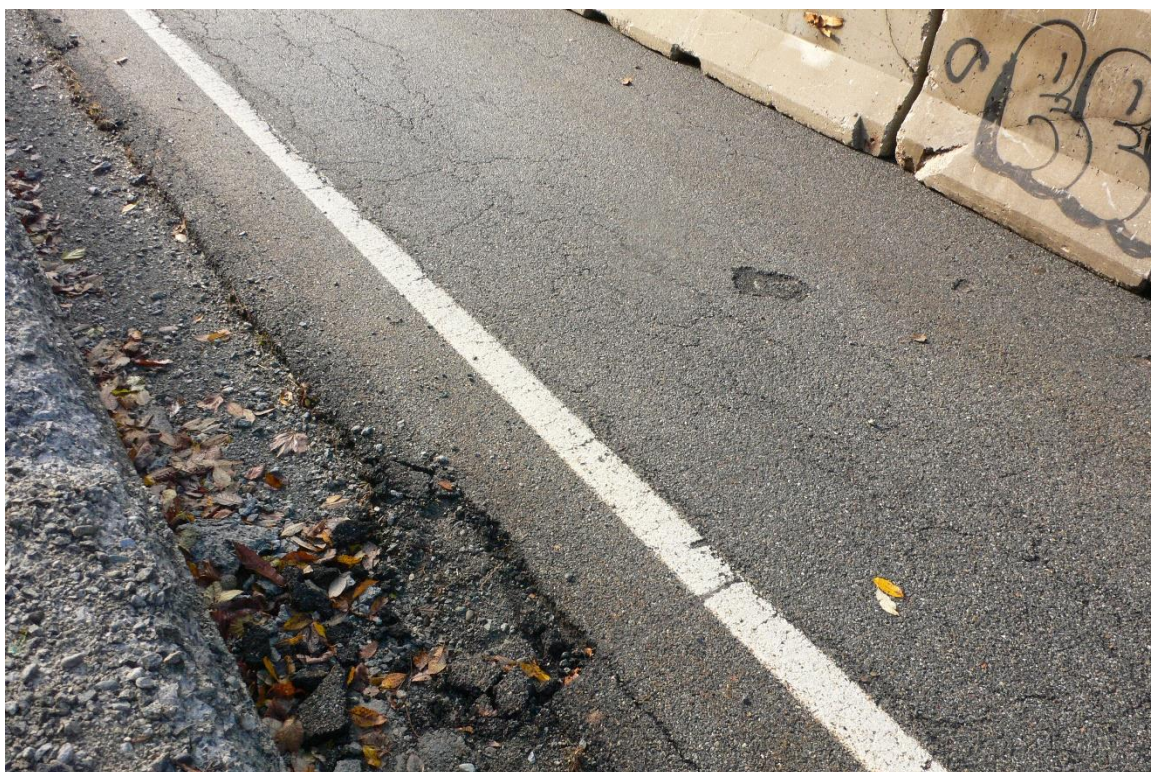
Figura 13b – Buche da impatto dei blocchi che hanno interessato la Strada Provinciale 299. Foto scattata durante il sopralluogo del 16 novembre 2021

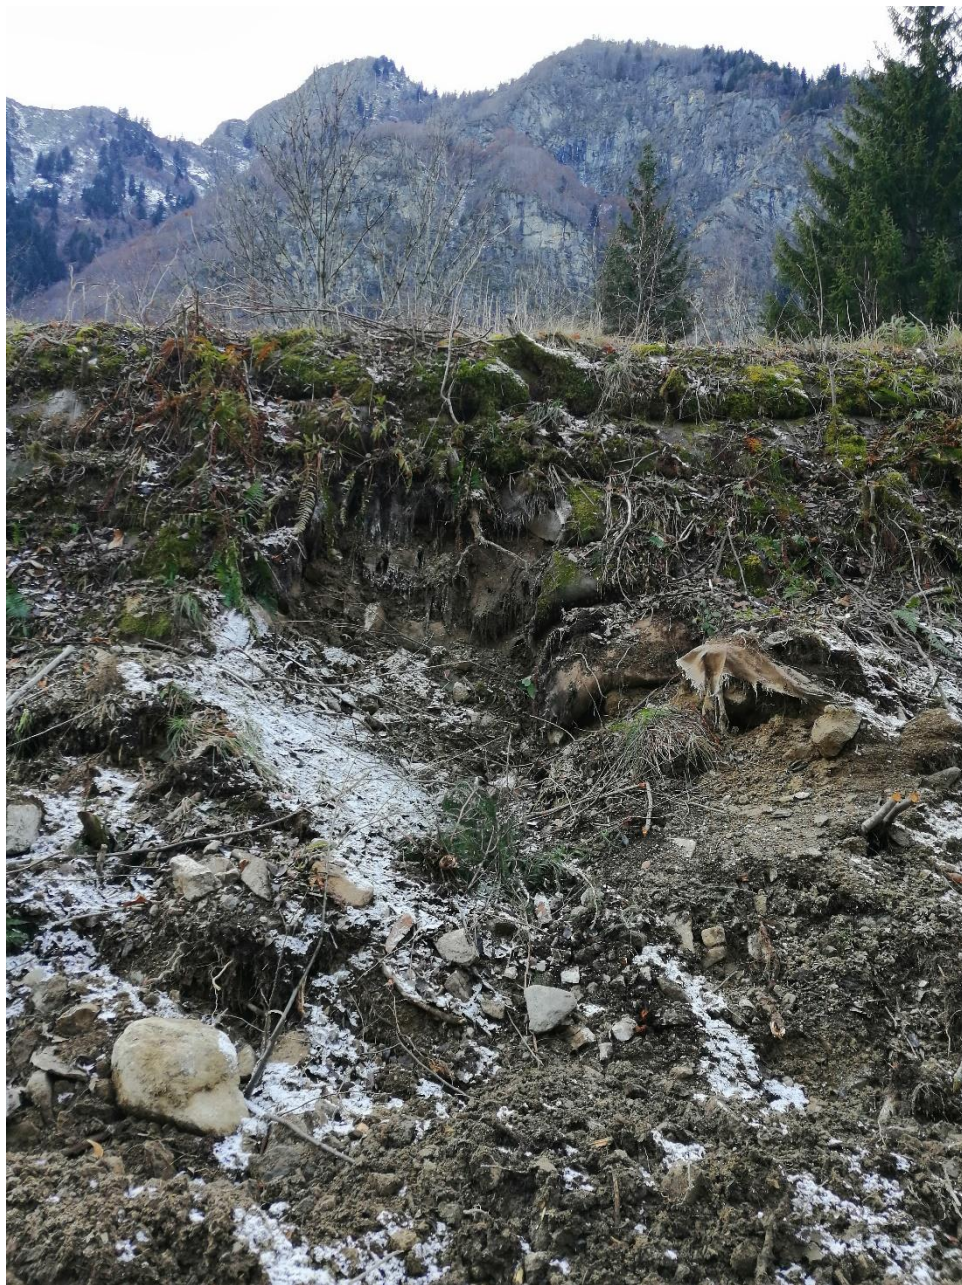
Figura 14 – Buca da impatto di un blocco sul rilevato preesistente. Foto scattata durante il sopralluogo del 03 dicembre 2021

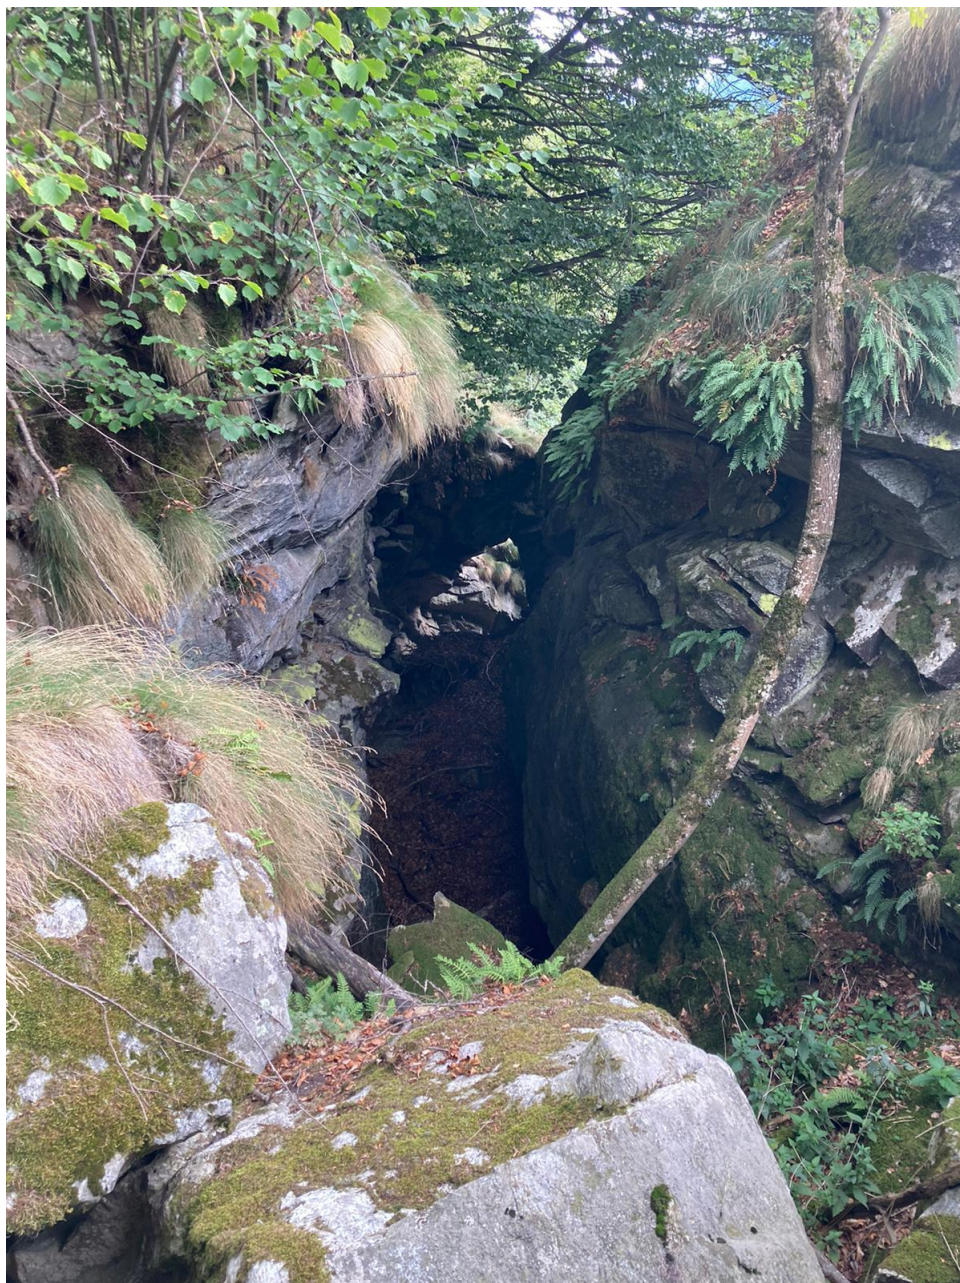
Figura 16a – Trincea attiva particolarmente aperta con substrato scompaginato ubicata tra gli alpeggi Le Bonde e La Preisa: vista lato nord. Foto scattata durante il sopralluogo del 19 luglio 2022

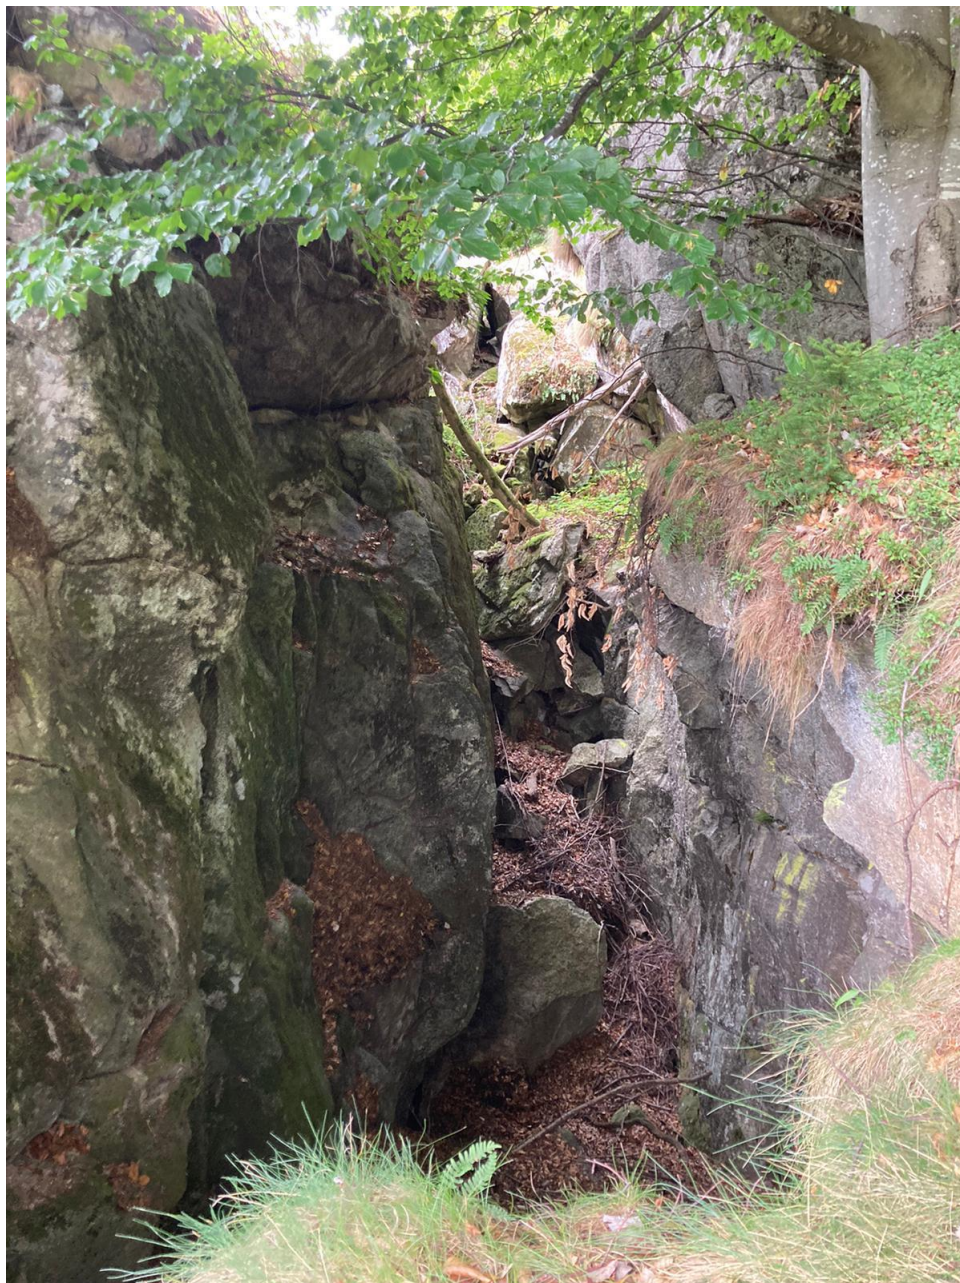
Figura 16b – Trincea attiva particolarmente aperta con substrato scompaginato ubicata tra gli alpeggi Le Bonde e La Preisa: vista lato sud. Foto scattata durante il sopralluogo del 19 luglio 2022

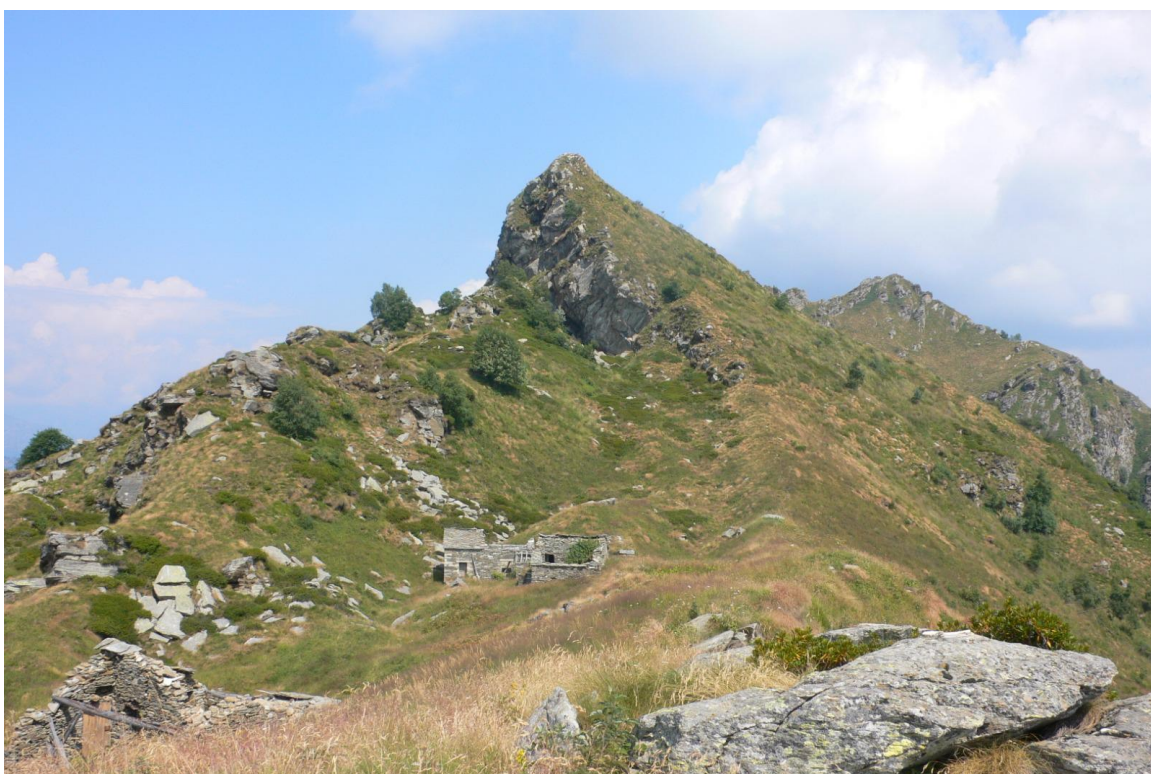
Figura 17 – Sdoppiamento di cresta in corrispondenza del Monte Castello. Foto scattata durante il sopralluogo del 02 settembre 2022
