Politecnico di Torino  
Laurea Magistrale in Architettura per il Patrimonio  
A.A. 2022-2023

Tesi di Laurea Magistrale  
Fra nobiltà, lavoro e attesa. Progetto di restauro e  
rifunzionalizzazione del palazzo Luda di Cortemiglia  
e della fabbrica di Amleto Bertoni a Saluzzo

RILIEVO ARCHITETTONICO:  
PIANTA PIANO SEMINTERRATO

TAV. 03

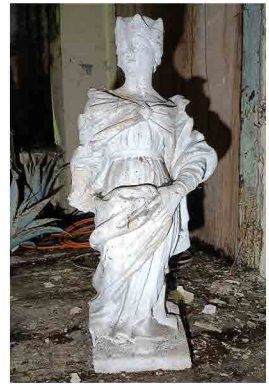
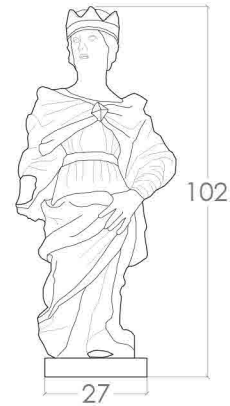
**Tipologia oggetto:** scultura in materiale lapideo  
**Posizione originaria:** giardino  
**Posizione attuale:** ambiente piano seminterrato  
**Stato conservativo:** discreto

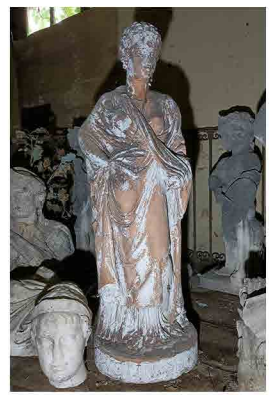
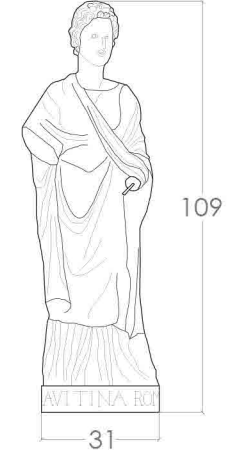
**Tipologia oggetto:** scultura in materiale lapideo  
**Posizione originaria:** giardino  
**Posizione attuale:** ambiente piano seminterrato  
**Stato conservativo:** cattivo

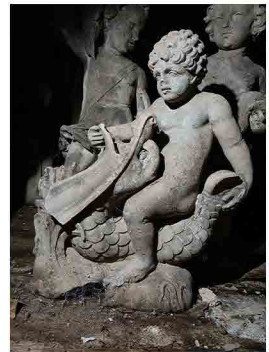
**Tipologia oggetto:** scultura in materiale lapideo  
**Posizione originaria:** giardino  
**Posizione attuale:** ambiente piano seminterrato  
**Stato conservativo:** discreto

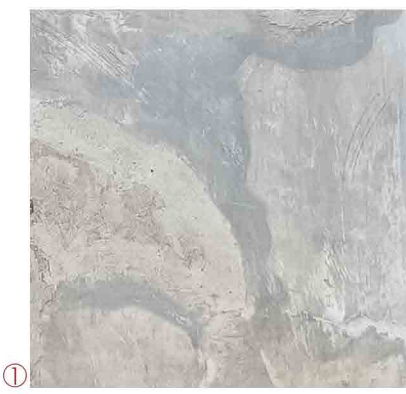
particolare della malta cementizia

La malta di intonaco ha la funzione di creare uno strato superficiale che riveste e protegge i materiali sottostanti. Il prospetto ha subito interventi durante il corso degli anni che hanno portato all'applicazione di materiali **incoerenti** come l'intonaco di malta cementizia, riconoscibile dal colore grigio scuro e presente a piano terra, per un'altezza di circa 1,50 m su una porzione della facciata. Inoltre, alcune parti dello strato superficiale sono cadute mettendo in luce la tessitura muraria in laterizi e lo **spessore** dell'intonaco che varia da uno a due centimetri.

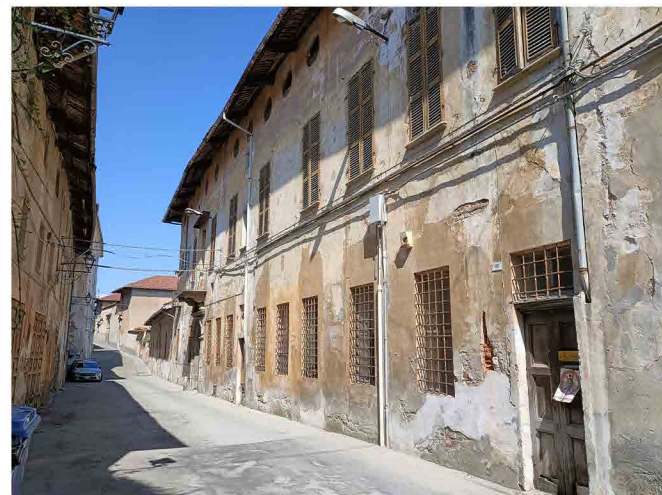
I degradi che interessano la facciata su via Griselda del palazzo Luda di Cortemiglia e della fabbrica di Amleto Bertoni sono **numerosi ed eterogenei** fra loro. Nel tempo sono stati effettuati alcuni interventi che hanno interessato il prospetto, i quali talvolta hanno tuttavia peggiorato le condizioni esistenti, a causa di sostituzioni improprie o integrazioni sbrigative eseguite con sufficienza.

Il prospetto del palazzo Luda di Cortemiglia su via Griselda

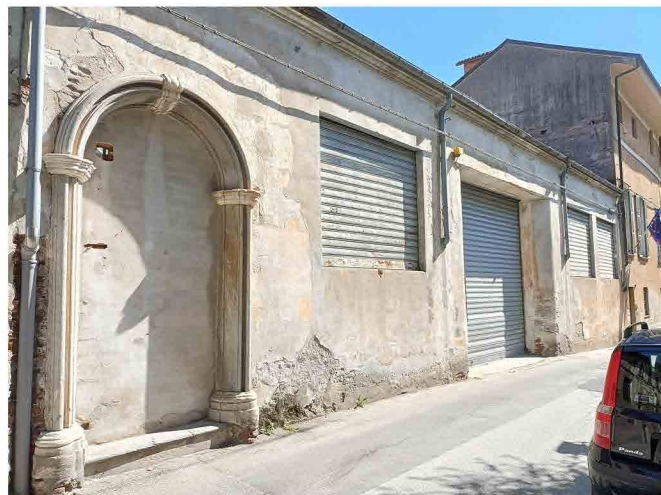
Il prospetto della fabbrica su via Griselda
