Analisi delle alterazioni e dei degradi

L'ACQUARIO-RETTILARIO

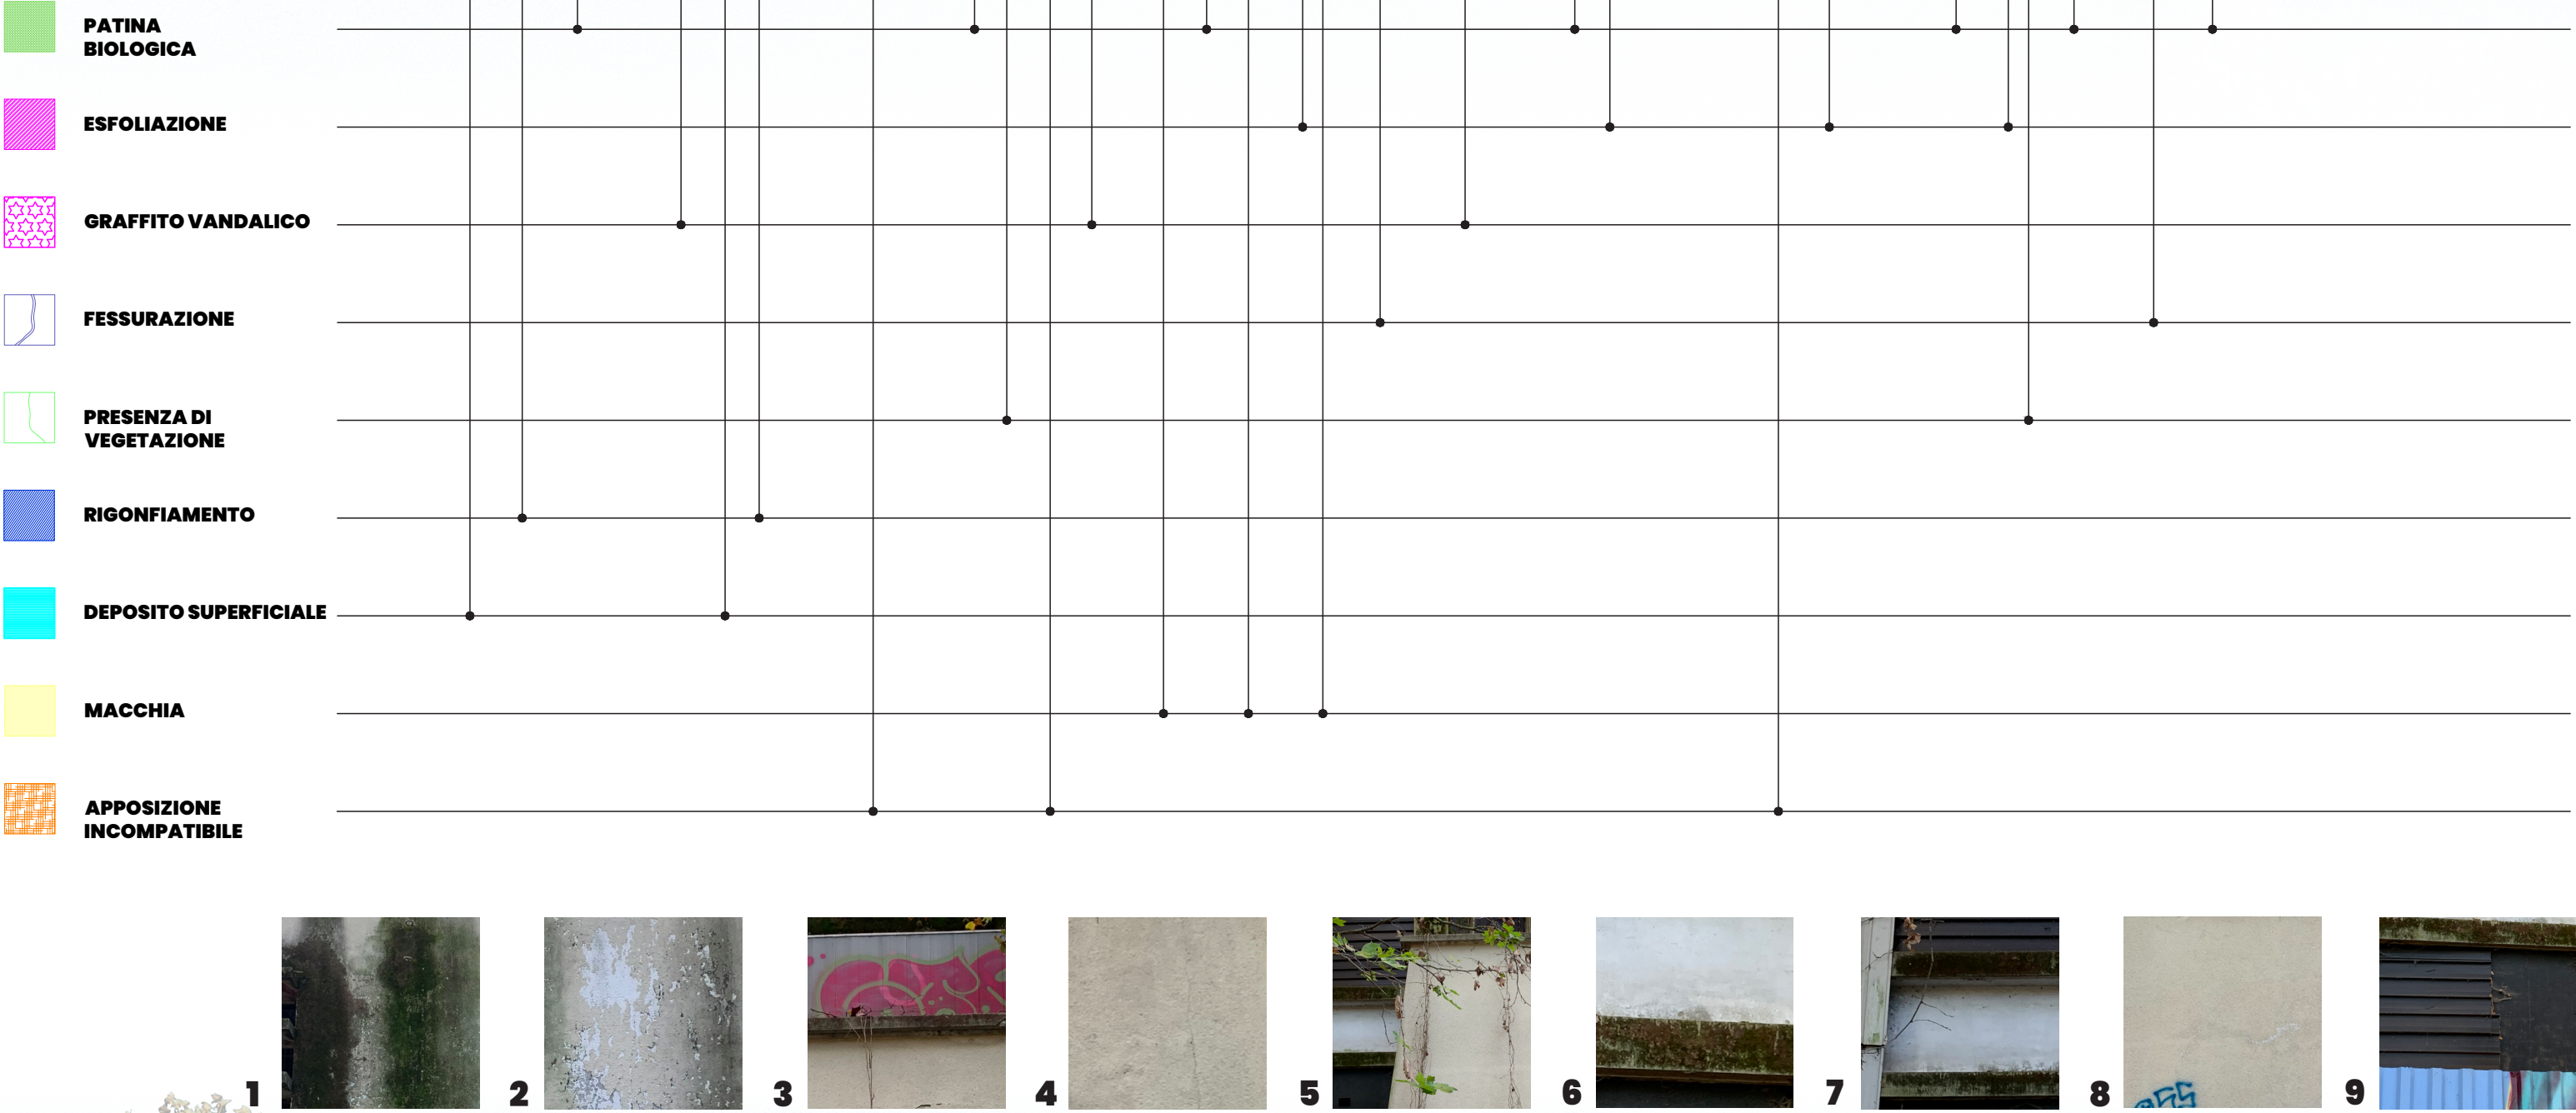
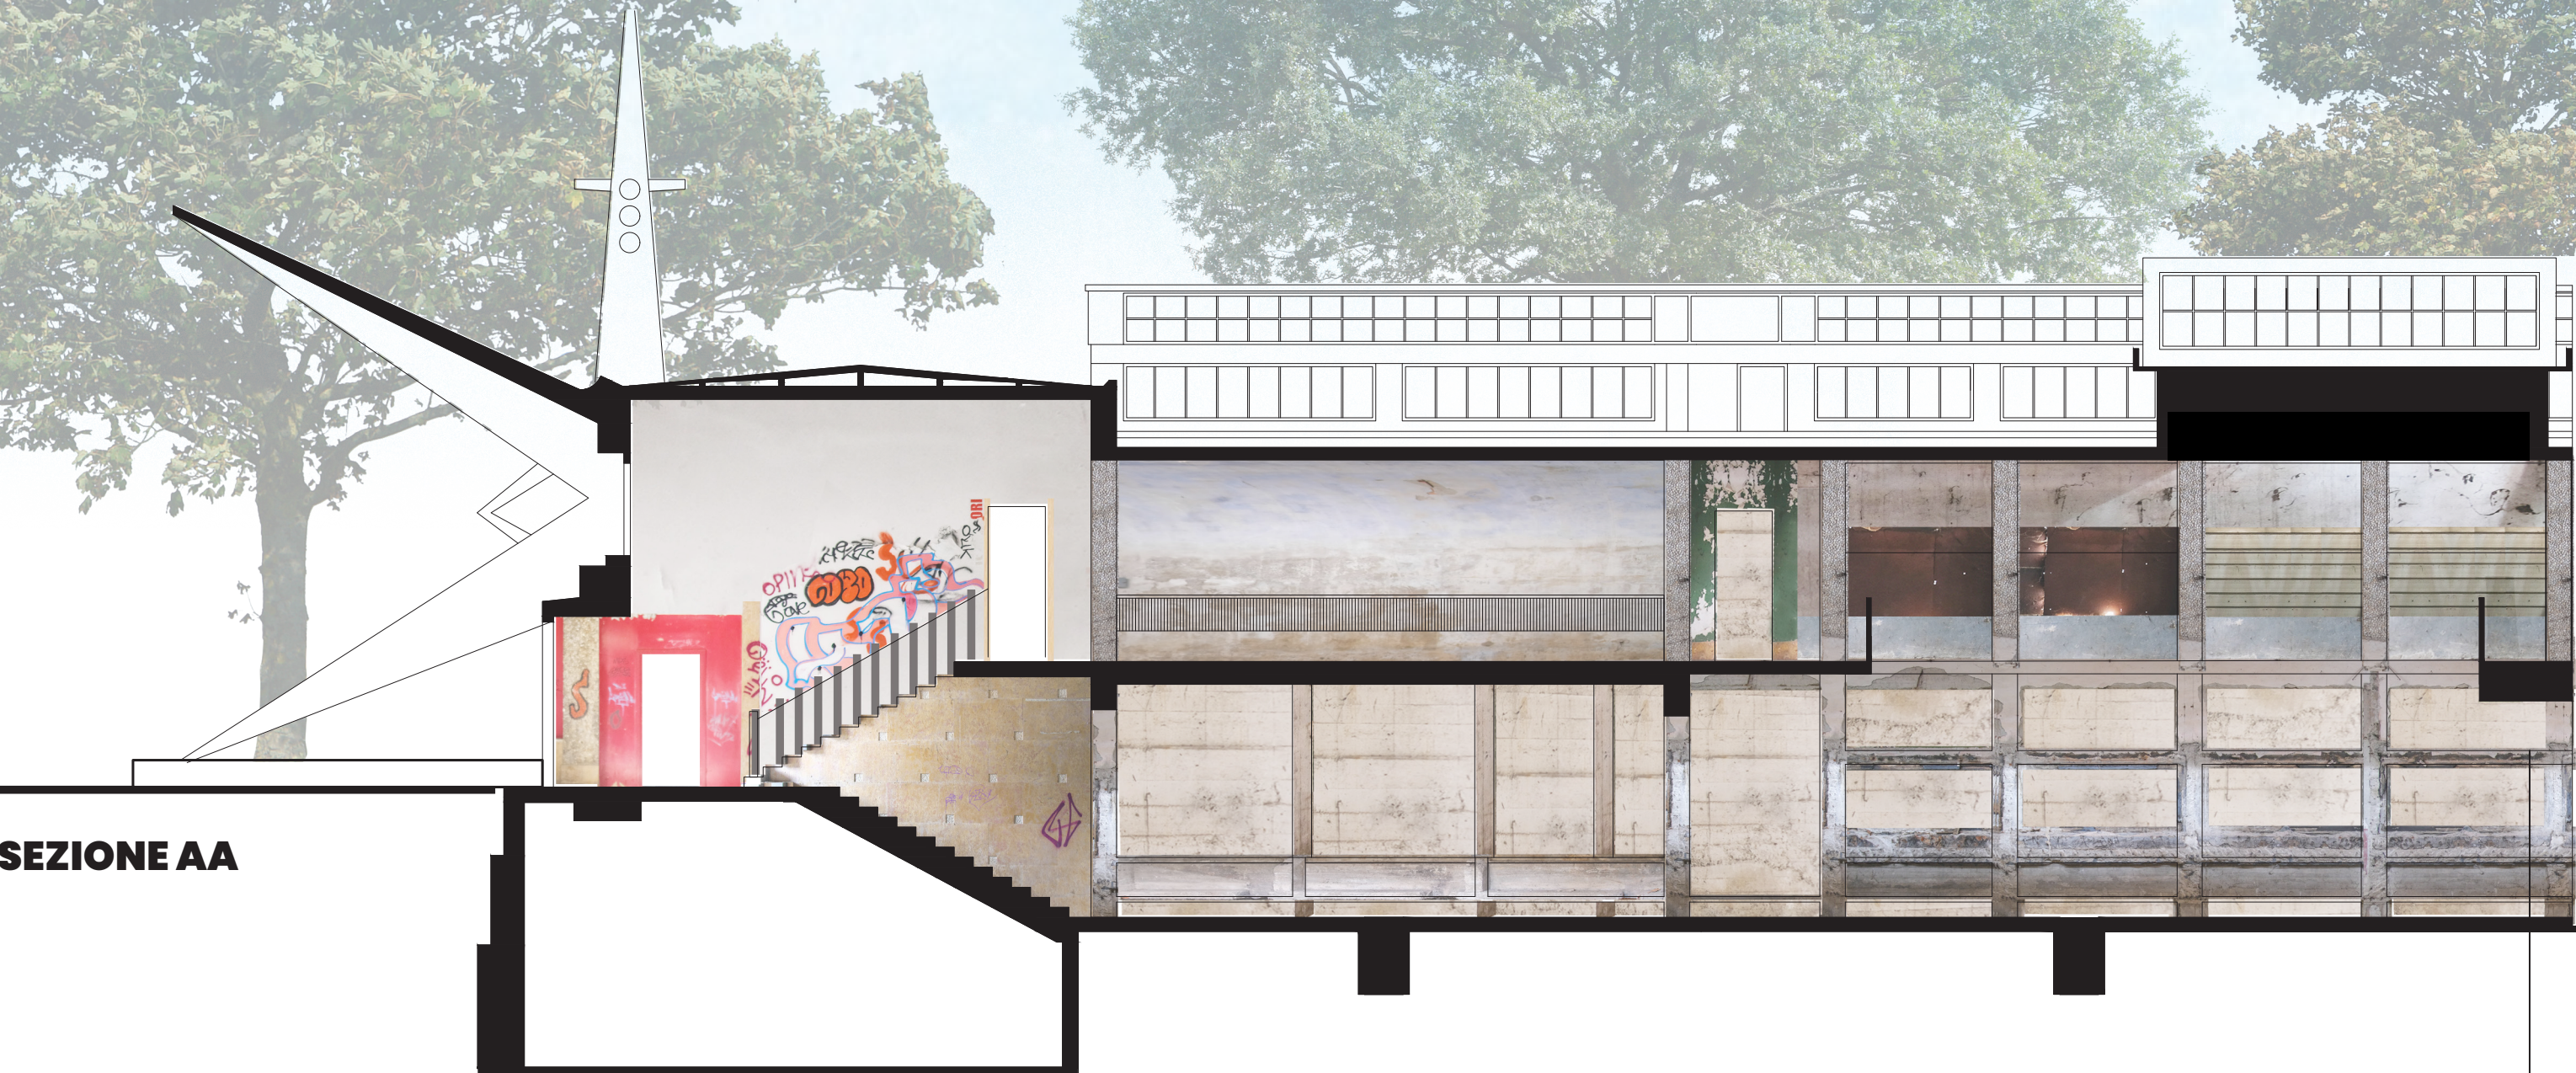
SEZIONE AA

DEPOSITO SUPERFICIALE

Accumulo di materiali estranei di varia natura, di spessore variabile, generalmente scarsa coerenza e scarsa aderenza al materiale sottostante.

ESFOLIAZIONE

Formazione di una o più porzioni laminari, di spessore molto ridotto e subparallele tra loro, dette sfoglie.

FESSURAZIONE

Soluzione di continuità nel materiale che implica lo spostamento reciproco delle parti.

GRAFFITO VANDALICO

Apposizione indesiderata sulla superficie di vernici colorate.

MACCHIA

Variazione cromatica localizzata, correlata sia alla presenza di determinati componenti naturali o alla presenza di materiali estranei.

MANCANZA

Perdita di elementi tridimensionali.

PATINA BIOLOGICA

Strato sottile ed omogeneo, costituito prevalentemente da microrganismi, variabile per consistenza, colore e adesione al substrato.

PRESENZA DI VEGETAZIONE

Presenza di individui erbacei, arbustivi o arborei.

RIGONFIAMENTO

Modificazione dello strato superficiale del materiale lapideo. Di spessore variabile, è ben distinguibile dalle parti sottostanti.

APPOSIZIONE INCOMPATIBILE

Oggetti diversi dai materiali originali, ma aderenti ad essi come perni, chiodi e staffe di ferro, materiali e residui di altri restauri, alloggiamento dell'impiantistica ecc.

Questa patologia di degrado inizialmente compromette esclusivamente le prestazioni legate all'aspetto estetico, ma con il tempo può arrivare a pregiudicare l'insieme delle prestazioni del materiale, pertanto è prevista una pulitura a secco e un eventuale preconsolidamento con resina acrilica.

Getti ad aria che rimuovono gli elementi di tinteggiatura in parte distaccatisi.

Intervento di risarcitura con malte di consolidamento a base di componenti simili a quella preesistente ma di diversa colorazione.

Per quanto riguarda i graffiti sugli edifici, l'intervento presuppone una valutazione della loro qualità artistica. Qualora le pitture murarie appartengono all'intervento promosso dall'iniziativa SAM, verranno mantenute. Per quanto riguarda i graffiti di natura vandalica, è prevista l'esportazione mediante detergenti appositi, evitando puliture aggressive che potrebbero intaccare gli strati del sottofondo e le coloriture limitrofe non oggetto di degrado.

Non è previsto alcun intervento, non si rinnova il colore. L'obiettivo è quello di mantenere ed evidenziare le tracce del passaggio del tempo.

Cauta rimozione degli elementi instabili; pulitura a secco tramite impiego di pennelli e/o spazzole a setole morbide, spugne e aspiratori a bassa pressione. Reintegrazione dell'oggetto con elementi e distinguibili da quelli originali. Per le finestre, ad esempio, è prevista la reintegrazione di vetri e infissi che siano chiaramente distinguibili in quanto elemento nuovo.

Il danno che tali fenomeni recano agli intonaci e ad alle malte in genere è principalmente di natura estetica ma, con il progredire dell'attacco possono comportare un indebolimento del substrato. Pertanto, l'intervento è mirato all'eliminazione, quanto più possibile, delle cause del fenomeno.

Taglio del tronco, devitalizzazione e rimozione della ceppaia. Nel caso di fessurazioni è necessario un intervento di risarcitura con malte di consolidamento.

Cauta rimozione dell'intonaco e messa in opera di rappezze di malta a base di componenti simili a quella preesistente ma di diversa colorazione.

Cauta rimozione dell'elemento; stuccatura di tutte le soluzioni di continuità causate dall'estrazione mediante malta di calce idraulica naturale e sabbia di fiume e reintegrazioni delle parti con particolare cura alla distinguibilità.
