Corso di Laurea Magistrale in **INGEGNERIA MECCANICA LM-33**
(Propulsione dei veicoli terrestri)
A.a. 2023/2024
Sessione di Laurea luglio 2024

Restauro della Cisitalia 202 Spyder Mille Miglia Nuvolari

Ente/azienda: MAUTO – Museo Nazionale dell'Automobile

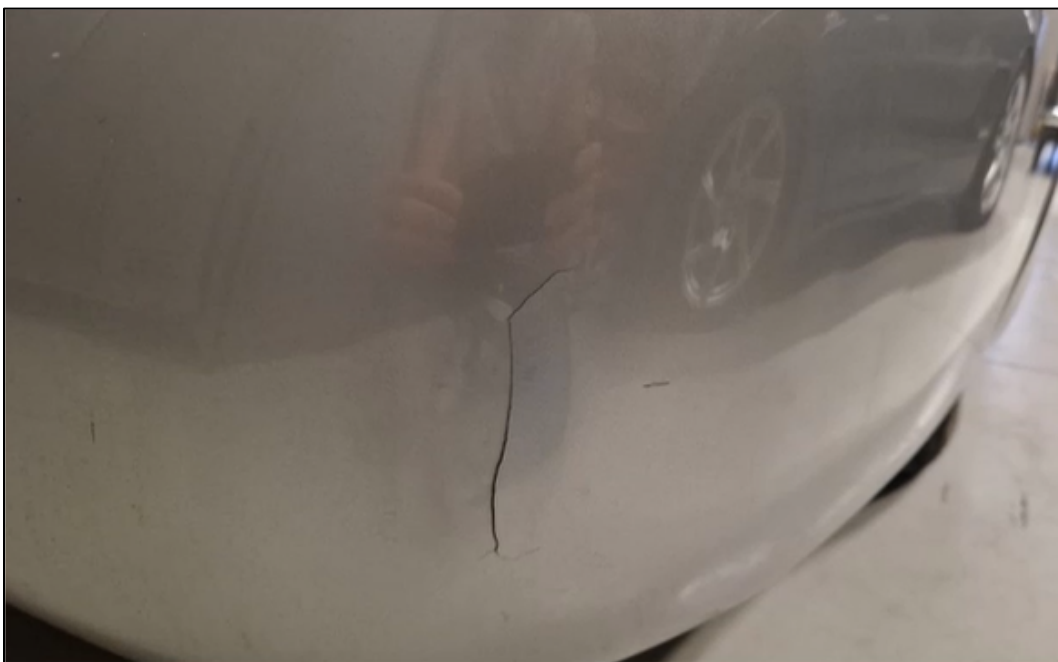
Figura 4.2. Fessurazione nella parte inferiore del parafrangente posteriore destro.

- Di una cricca che ha interessato parte del lamierato d'alluminio, propagandosi in seguito a sollecitazioni strutturali;
- Di una fessurazione appartenente agli strati di stucco e vernice superficiali che iniziavano a sfaldarsi in seguito all'invecchiamento;
- Di un danno passato ripristinato in maniera approssimativa o con materiali di dubbia qualità.

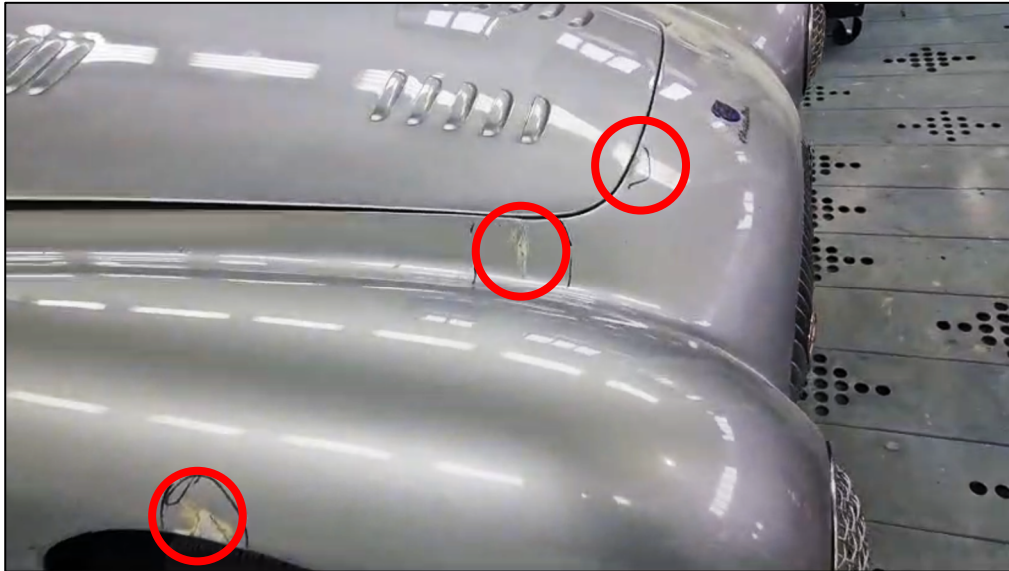
- Parafango anteriore destro (in particolare lungo l'arcata del passaruota, in *Figura 4.3.*);
- Lungo i bordi del cofano anteriore (*Figura 4.3.*);
- Lungo la linea di chiusura del vano motore (*Figura 4.3.*);
- Lungo la linea di chiusura dei vani porta (*Figura 4.6.*);
- Zona posteriore-inferiore del parafango posteriore destro (*Figura 4.3.*);
- Sul cofano del baule posteriore (in particolar modo lungo il perimetro, in *Figura 4.4.* e *Figura 4.7.*);
- Si presentavano molteplici difetti di registrazione e di accoppiamento tra le parti mobili e la scocca.

Figura 4.3. Marcatura dei danni con pennarello. In particolare modo si evidenziano cricche che dovranno ricevere un intento di saldatura.

A questo punto tutti i difetti sono stati marcati e cerchiati con un pennarello indelebile per essere evidenziati e ben visibili nelle successive fasi di lastratura, fasi illustrate nel *capitolo 5*, in cui tutti i danni sono stati eliminati e la lamiera è stata ripristinata con opportune tecniche.

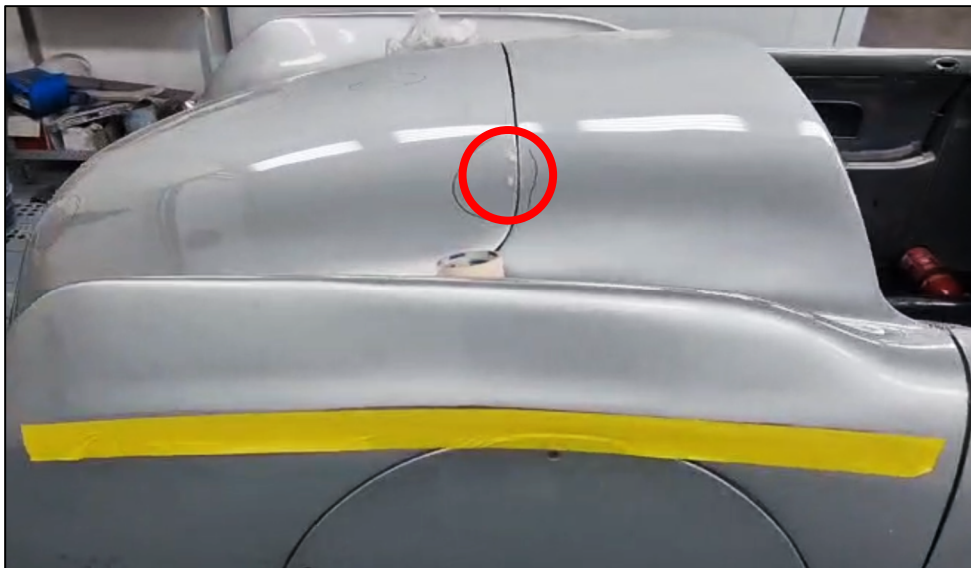
Figura 4.4. Nel cerchio rosso, marcatura di danni di corrosione (forse a causa di una vecchia saldatura effettuata male) lungo il profilo del cofano posteriore. È stato usato nastro colorato per evidenziare irregolarità delle linee della scocca.

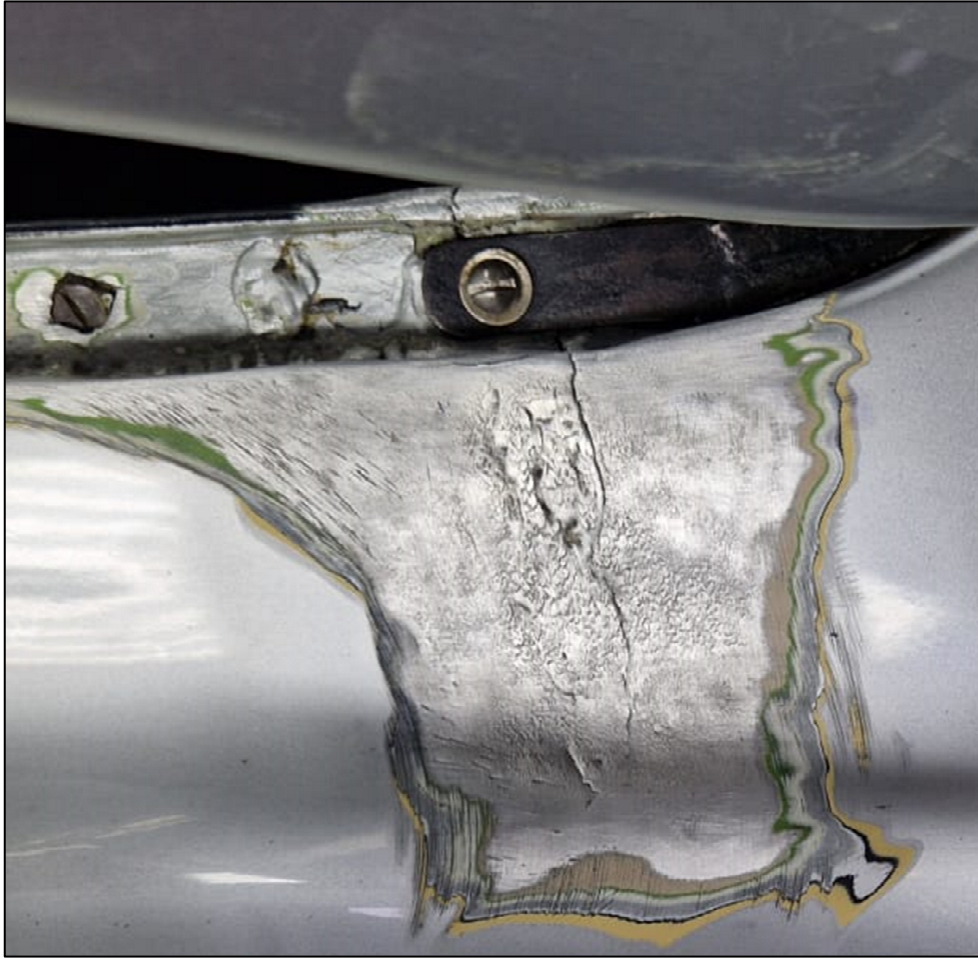
Figura 4.5. Cricca estesa (circa 10 cm di lunghezza), innescata in prossimità del profilo del vano motore e propagatasi lungo il parafango anteriore destro.

- Nel caso delle cricche, è stato possibile procedere al risanamento tramite saldature mirate e concentrate, andando così ad eliminare la discontinuità creatasi e propagatasi precedentemente con la cricca (in alcuni casi è stata necessaria la saldatura di piastre di rinforzo e di inspessimento della lamiera).
- Nel caso delle zone corrose, invece, si è proceduto con tagli per asportare le zone assottigliate e/o perforate dalla propagazione dell'ossidazione. In seguito, la lamiera nuova è stata modellata tramite taglio e deformazione plastica, prendendo i riferimenti geometrici dalla zona che era stata interessata dall'asportazione del materiale compromesso. Infine, sono stati saldati sulla scocca i componenti metallici nuovi appositamente preparati e sono stati ulteriormente modellati in base ai profili richiesti.

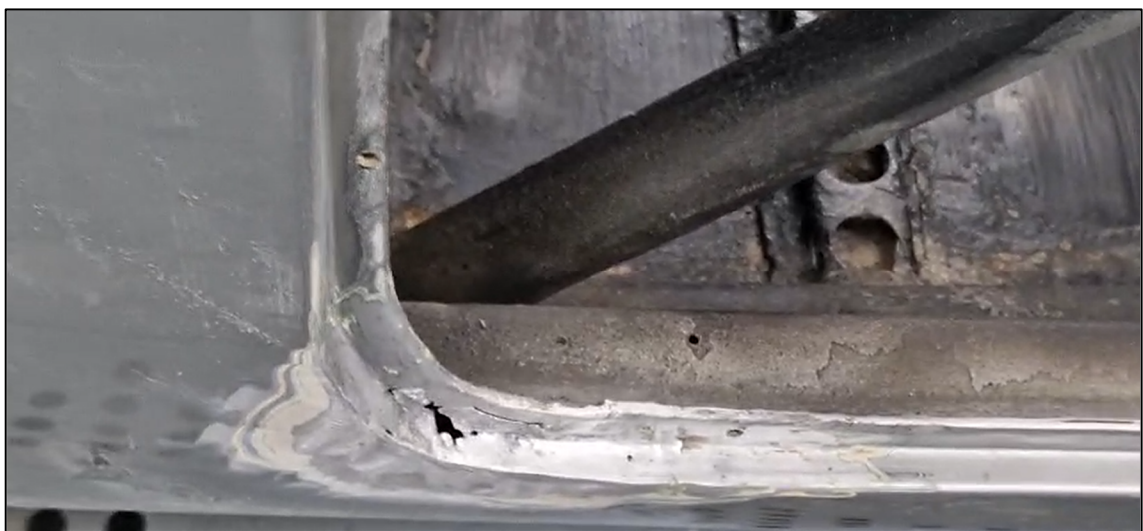
Figura 4.6. Corrosione perforante dell'alluminio lungo il profilo inferiore del vano porta destro. Si può notare anche un tubo in acciaio del telaio.

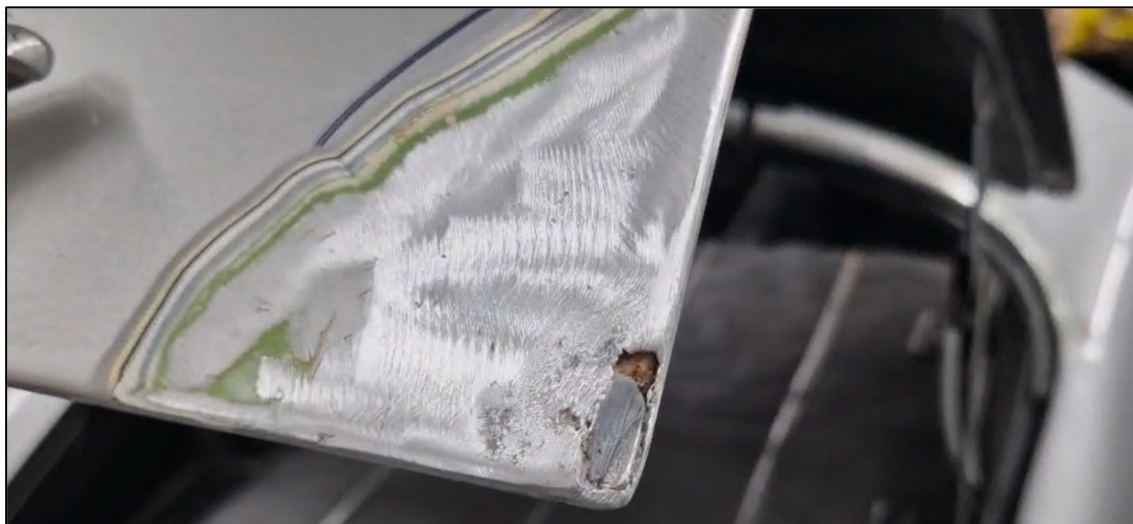
Figura 4.7. Perforazioni dovute all'ossidazione dell'alluminio sull'angolo inferiore destro del profilo del cofano posteriore.

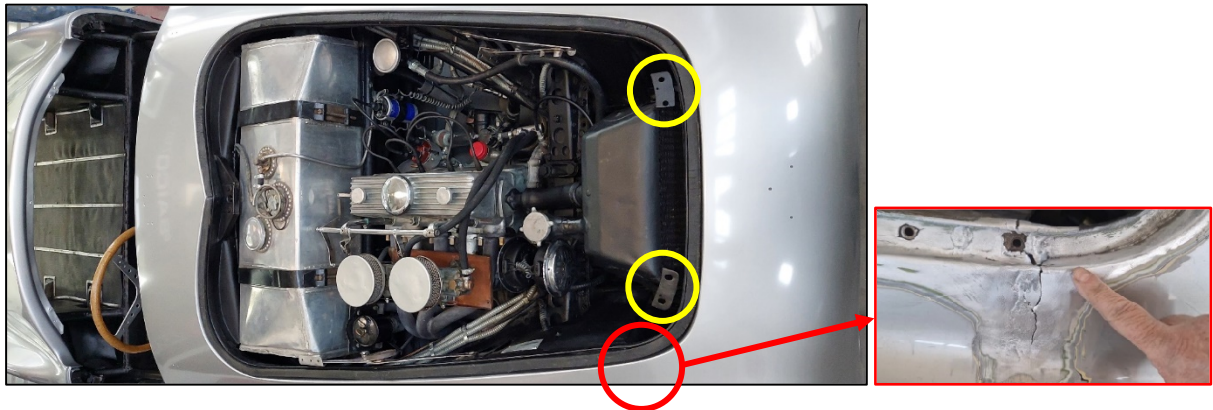
Figura 5.3. Il vano motore nel suo complesso (dopo il restauro e senza il cofano). Nel cerchio rosso la zona di propagazione della cricca (con relativo ingrandimento). Nei cerchi gialli le piastre di attacco delle due cerniere anteriori del cofano motore.

Questo danno, oltre che dall'estensione, è stato anche caratterizzato da un elevato numero di operazioni di ripristino. La cricca si era nucleata a partire dalla circonferenza di un foro presente sulla scocca in alluminio previsto per l'attacco tramite vite e bullone a una paratia in acciaio facente parte della zona interna del vano motore e collegata rigidamente al telaio.

- La cricca si è formata in un punto di attacco e di serraggio rigido con vite e bullone, caratterizzata anche dalla *cianfrinatura* dell'alluminio sull'acciaio. È una zona dove le sollecitazioni tra scocca e telaio si trasmettono maggiormente: inoltre, il foro potrebbe essere stato effettuato grossolanamente, con la presenza di difetti lungo il bordo del foro stesso fin dall'inizio della vita dell'automobile, provocando una maggior concentrazione delle tensioni (secondo la teoria della *Meccanica della Frattura Lineare Elastica*).

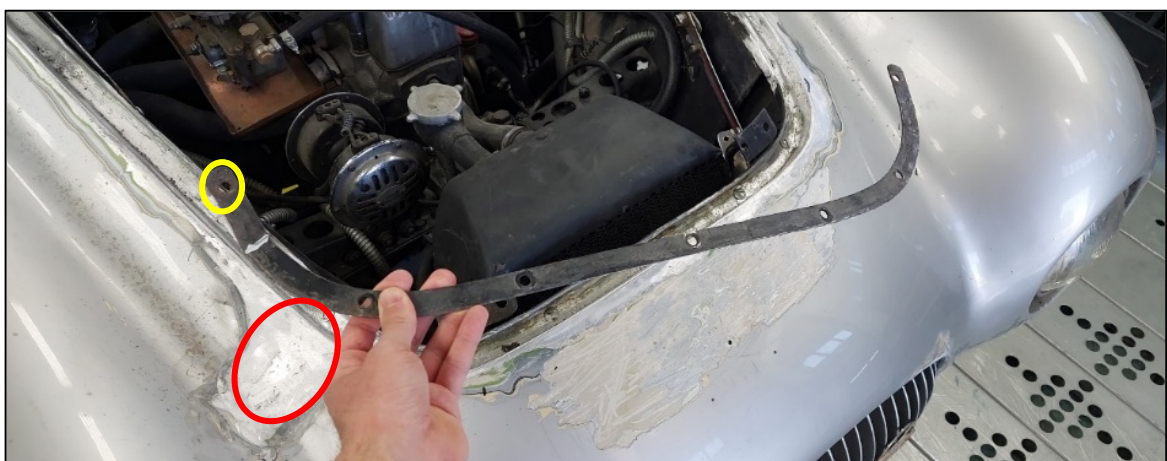
Figura 5.4. Piastra superiore di rinforzo per l'attacco delle cerniere anteriori del cofano motore. Nel cerchio rosso la zona di propagazione della cricca (qui già ripristinata). Nel cerchio giallo il foro coincidente con il punto di serraggio della piastra dal quale si è propagata la cricca. Sullo sfondo la gola di alloggiamento della guarnizione del vano motore e della piastra in questione.

Sullo stesso foro si scaricava anche parte del peso del cofano, in fase di apertura, in quanto era imbullonata la piastra superiore di rinforzo in acciaio messa per irrigidire la zona circostante agli attacchi delle cerniere del cofano (*Figura 5.4.*). Ipotesi più mirate si possono formulare sulle cause dell'origine e sulla propagazione di tale cricca:

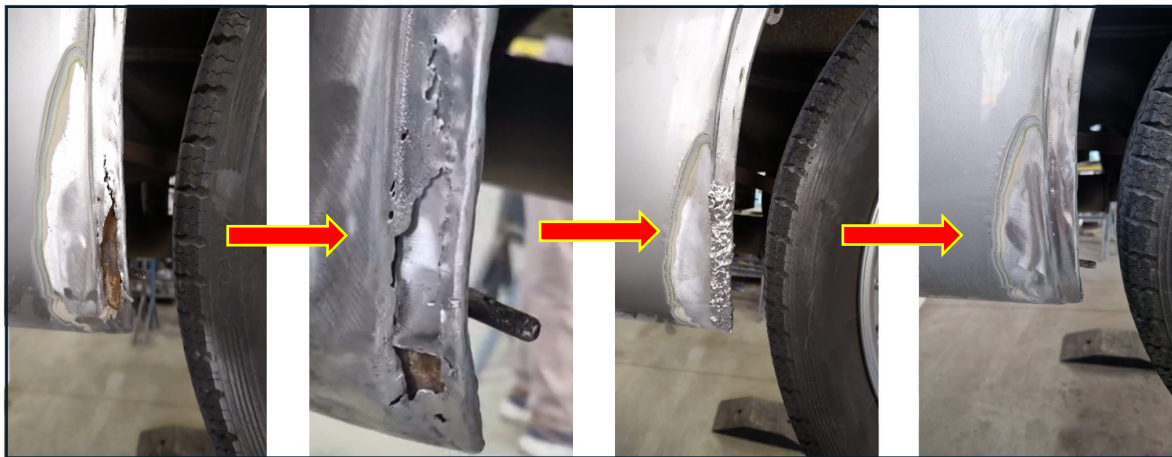
Figura 5.15. Riparazione del danno dovuto a corrosione perforante della lega d'alluminio sulla zona inferiore del passaruota del parafrangente posteriore destro.

- Una volta individuato il problema, grazie al fatto che in quella zona la vernice risultava essere sopraelevata rispetto all'area circostante a causa di una superficie non uniforme, data dalla formazione dell'ossido, le operazioni sono iniziate con la pulitura tramite smerigliatrice.
- Pulito e reso ben visibile il danno, si è notato che la struttura dei passaruota è costituita da lega d'alluminio ripiegata attorno a un'anima portante in acciaio (tale struttura è ben visibile nella *Figura 5.16*, che ritrae il passaruota del parafango anteriore sinistro). In particolare, in prossimità della zona da saldare, è presente anche il perno in acciaio di ancoraggio dei coperchi copriruota posteriori.

- Prese le misure, si è passati al taglio di un pezzo nuovo di lamiera, lo si è smerigliato per eliminare lo strato protettivo derivante dall'anodizzazione ed è stato posto dietro la zona corrosa.
- Tramite saldatura *MIG* è stato possibile inglobare completamente nella scocca la piastra appositamente modellata. Infine, si è proceduto con la smerigliatura per ottenere delle superfici esterne uniformi.

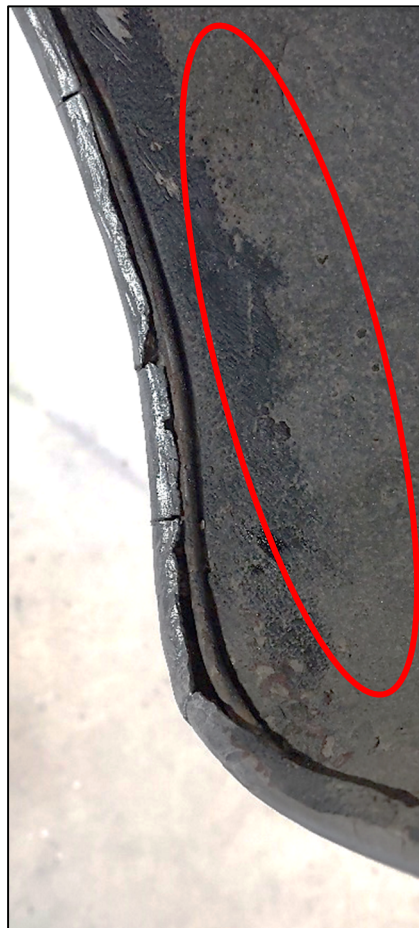
Figura 5.16. Passaruota del parafango anteriore sinistro: notare l'anima in acciaio a sezione circolare e l'alluminio ripiegato su di essa, che risulta corrosivo (anche questo particolare è stato ripristinato tramite saldatura MIG). La zona nera in figura (cerchiata in rosso) è sempre l'alluminio della scocca rivestito in materiale *antirombo* che va a costituire una parte del locaro parasassi.

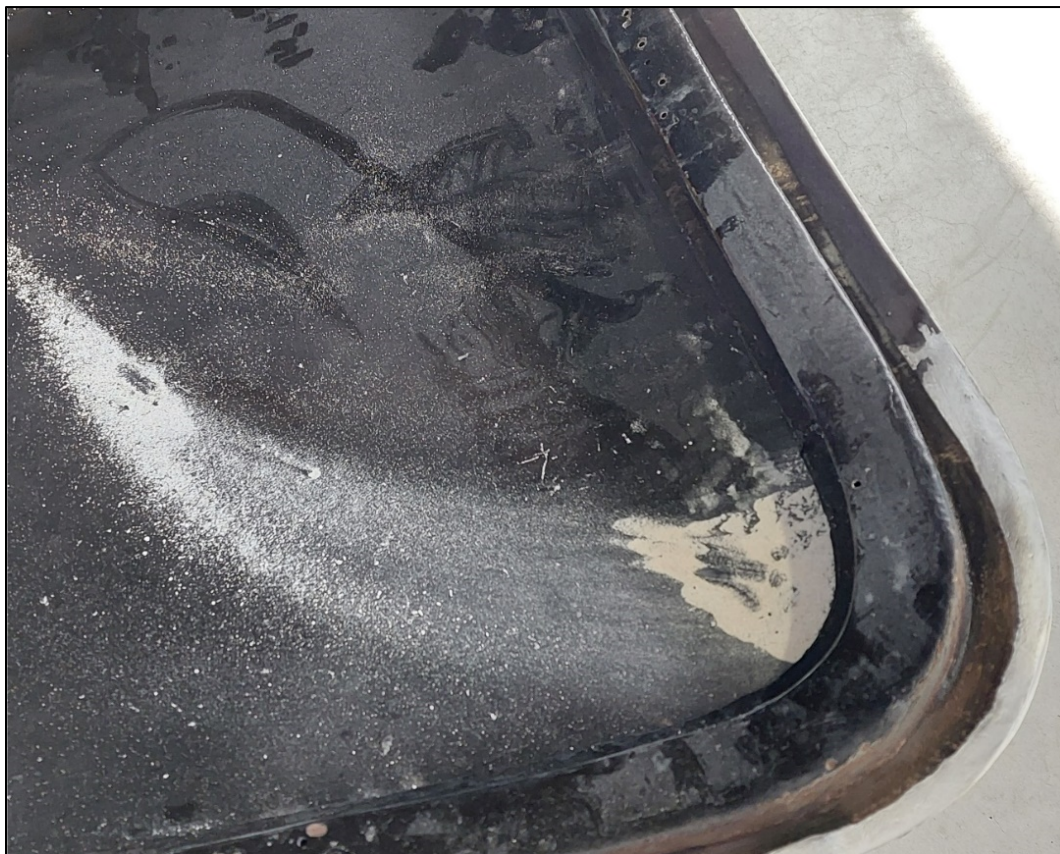
Si passa ora a descrivere un secondo esempio attraverso i passaggi che hanno interessato la ricostruzione del bordo perimetrale del cofano posteriore. Come si può osservare dalla rilevante quantità di ossido presente in *Figura 5.17.*, questo cofano è stato uno dei componenti più soggetti a ricostruzione a causa dei danni prodotti dalla corrosione, non solo per ripristinare i bordi di lega d'alluminio ripiegata, ma anche per quanto riguarda la saldatura di alcuni fori presenti sul telaio portante tramite saldatura *MAG* per acciaio.

Figura 5.17. Polvere di ossido d'alluminio (allumina) che si è presentata durante la pulitura del profilo perimetrale del cofano posteriore.

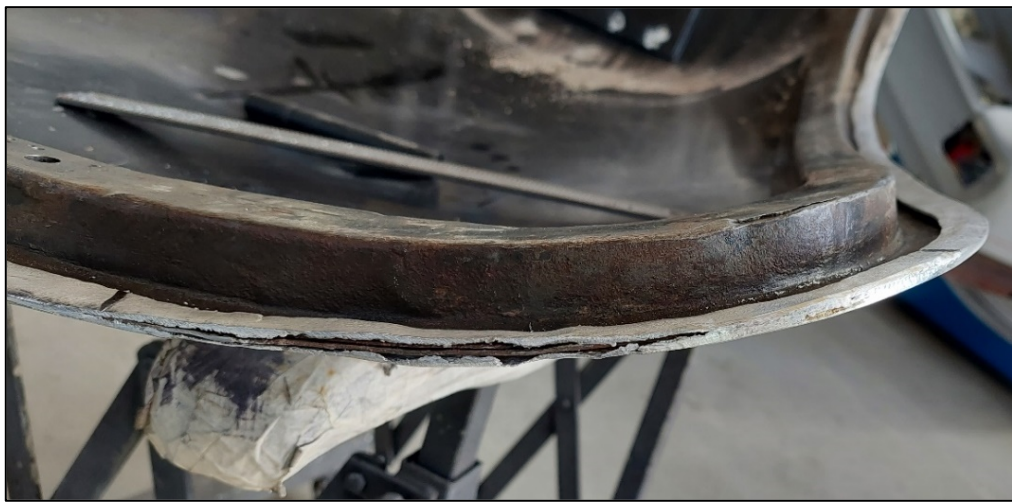
Più nello specifico, si analizza l'operazione che ha interessato l'angolo in alto a destra del profilo perimetrale del cofano posteriore. Come si può vedere dalla *Figura 5.18.*, l'alluminio si è assottigliato a causa dell'ossidazione a tal punto da separarsi completamente in due lembi in prossimità della piegatura attorno al telaio con sezione a *omega più piattabanda* (che andava a formare la struttura portante in acciaio del cofano). Anche qui è stato nuovamente necessario asportare tramite taglio mirato la zona degradata dalla corrosione e fabbricare dei componenti nuovi in base alle misure della superficie da sostituire (*Figura 5.19.*) per poter ricomporre tramite saldatura *MIG* la forma del bordo *cianfrinato* (*Figura 5.20.*).

Figura 5.18. Profilo perimetrale del cofano posteriore fortemente degradato dalla corrosione dell'alluminio.

processo d'ossidazione dell'alluminio (e di riduzione del ferro) ^[9]. A confermare questa ipotesi viene incontro proprio la tecnica costruttiva della *Cisitalia*: ovvero la giunzione della scocca in lega d'alluminio al telaio in acciaio al cromo – molibdeno tramite serraggio con viti e bulloni e soprattutto tramite *cianfrinatura*. Infatti, le zone maggiormente corrose sono risultate i bordi d'alluminio ripiegati attorno alle parti portanti d'acciaio. Inoltre, la formazione di una pila galvanica è facilitata dalla presenza di un elettrolita, che si potrebbe sostanzialmente ottenere tramite ristagni d'acqua, come ad esempio nelle zone in cui vengono posizionate delle guarnizioni ^[9]. Infatti, uno dei componenti altamente degradato dall'ossidazione è risultato il cofano posteriore, lungo i bordi perimetrali, cioè dove nella sua configurazione chiusa era a stretto contatto con la guarnizione del profilo del vano baule (oltre a presentare sempre la solita *cianfrinatura* sul telaio in acciaio).

- Un'altra ipotesi sulle cause della corrosione si può connettere alla tecnica di piegatura dei bordi e dei profili delle lamiere in lega d'alluminio lungo le strutture portanti del telaio. Infatti, una delle cause potrebbe risiedere nel fatto che queste deformazioni plastiche sono state effettuate presumibilmente tramite battitura manuale e ciò potrebbe aver comportato l'assottigliamento locale della lamiera in lega d'alluminio (fenomeno che può trovare un suo analogo nell'*assottigliamento per imbutitura*) e l'asportazione, totale o parziale, dello strato passivante a causa degli urti da percussione o la formazione di micro-cricche andando così a deteriorare lo strato di ossido protettivo ^[9]. Tale assottigliamento avrebbe provocato una minor presenza di lega nelle zone di interesse e potrebbe così aver facilitato la manifestazione in minor tempo della corrosione distruttiva e perforante rispetto ad altre zone più spesse della scocca che non avevano subito questa tipologia di lavorazione. Le leghe d'alluminio tendono a produrre in maniera spontanea l'allumina, ma essa ha bisogno di un lungo periodo per la sua formazione spontanea e, in ogni caso, il suo strato tende a deteriorarsi con il passare del tempo ^[10]. Inoltre, le deformazioni plastiche sopracitate potrebbero condurre anche al fenomeno della tensocorrosione (*stress corrosion*), in quanto l'accumulo di tensioni interne favorisce il comportamento da anodo ^[9].

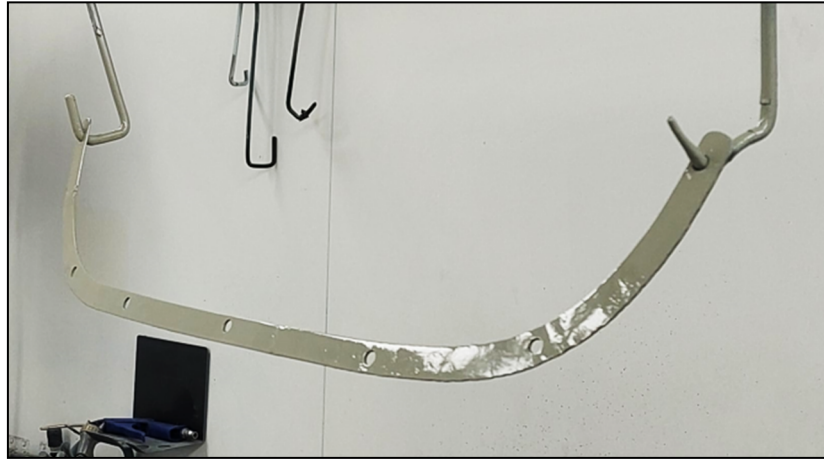
Figura 7.9. Il primer aggrappante epossidico steso sopra la piastra di rinforzo in acciaio delle cerniere del cofano anteriore. Essa presentava evidenti segni di corrosione.
