Scheda di rilievo del degrado e documentazione fotografica

Luogo: Serralunga di Crea (AL) – **Sacro Monte di Crea**

Codice: **SMC_C10**

Manufatto: **Cappella X**

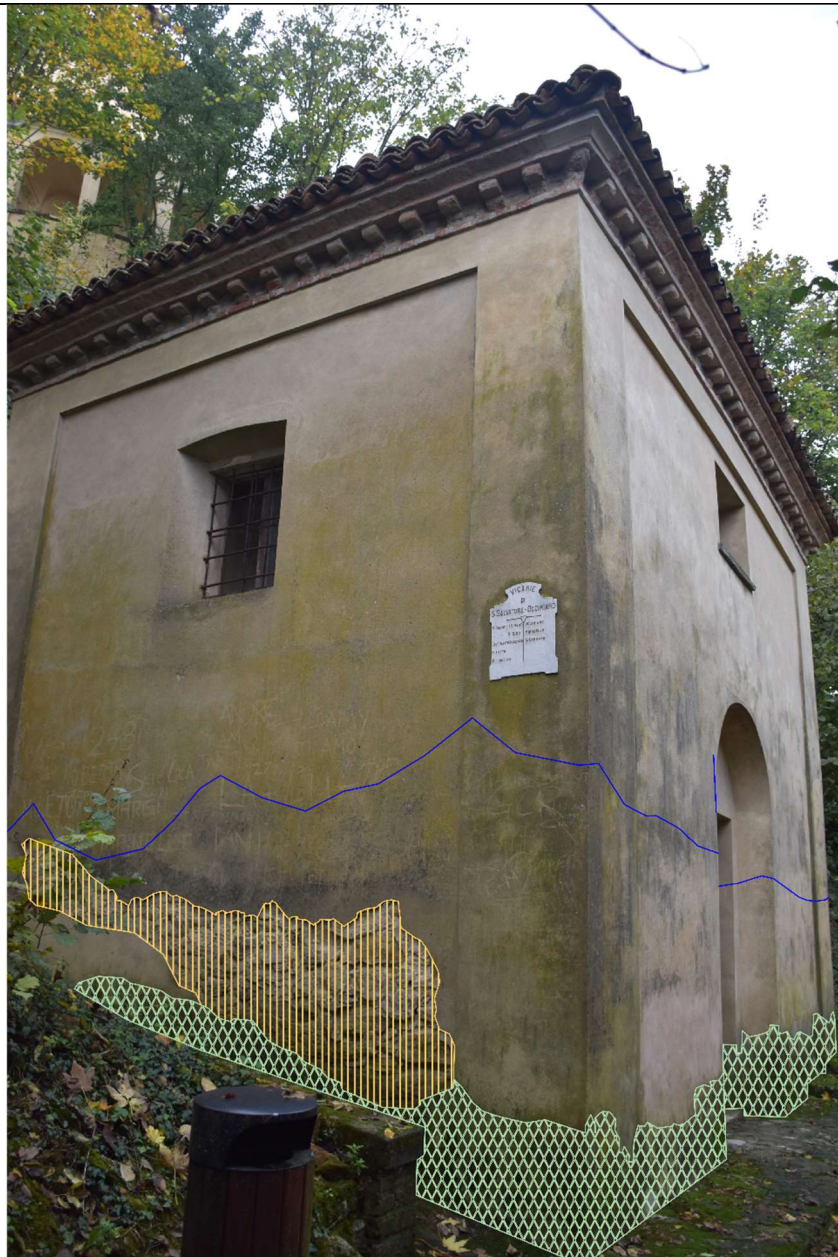
Codice foto: **SMC_C10_NORD-EST/2024_10_27**

Sono percepibili sulla facciata nord ed est i fronti di risalita capillare, responsabili nelle porzioni più basse dello sviluppo di patina biologica, ma mentre sulla facciata principale non si osservano lacune, su quella est si è generato un considerevole distacco di malta che permette di vedere la tessitura muraria sottostante.

Inoltre, le altezze dei fronti di risalita capillare raggiungono quote considerevoli.

La pavimentazione esterna è anch'essa intaccata dalla patina biologica.

Sono presenti graffiti sulla facciata laterale est.

Si raccomanda l'analisi della concentrazione di acqua all'interno dei paramenti murari al fine di determinare la gravità del fenomeno.

Si consiglia un'analisi di dettaglio della composizione dell'intonaco al fine di determinare l'intervento più opportuno per la rimozione della patina biologica.

Si raccomanda l'esecuzione di termografie.

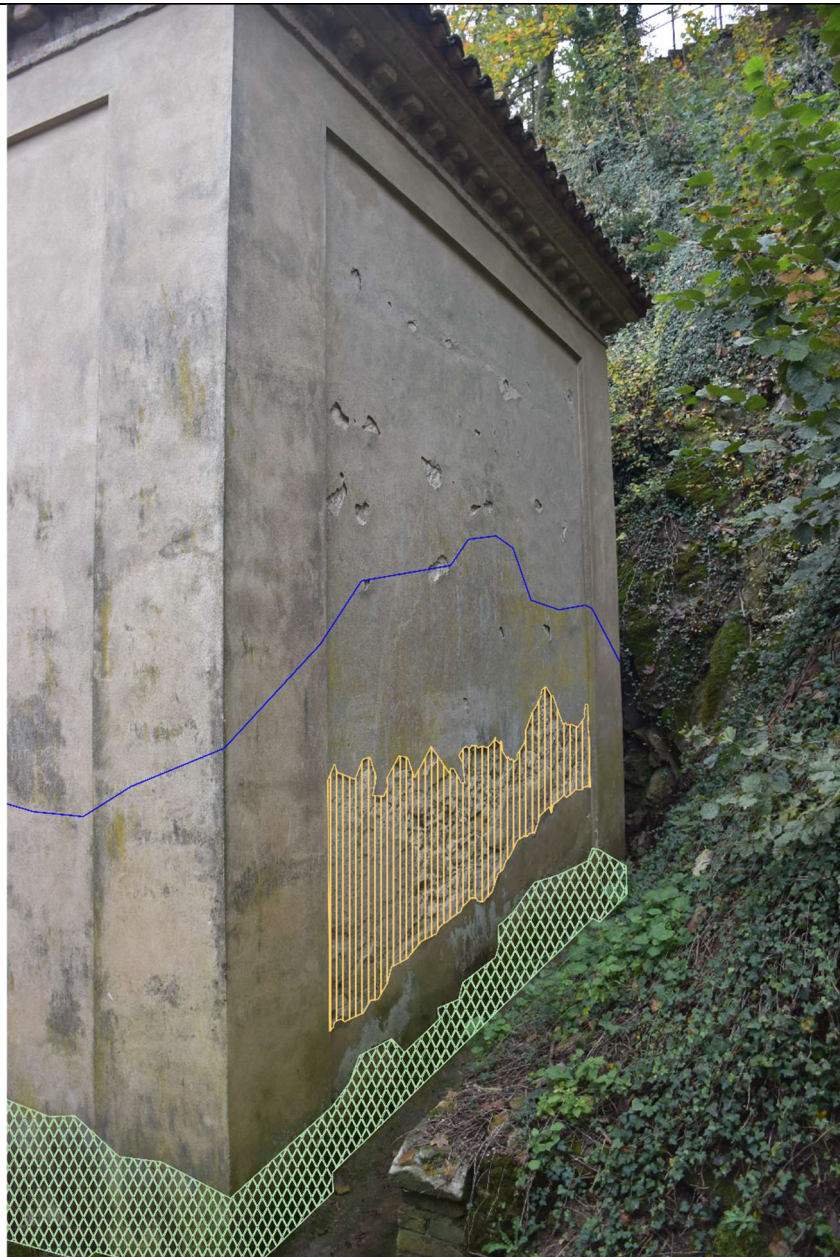
Codice foto: **SMC_C10_N-SCORCIO_OVEST/2024_10_27**

Si possono osservare sulla facciata ovest i fronti di risalita capillare, responsabili nella porzione più in basso dello sviluppo di patina biologica che ha generato un considerevole distacco di malta che permette di vedere la tessitura muraria sottostante.

Inoltre, le altezze dei fronti di risalita capillare raggiungono quote considerevoli e hanno generato presumibilmente il distacco della porzione superiore della facciata ovest, localizzato in numerose lacune allineate sui livelli raggiunti dal fronte di risalita capillare.

La pavimentazione esterna è anch'essa intaccata dalla patina biologica, così come il canale di scolo per le acque meteoriche.

I muri di contenimento laterali sono intaccati dalla vegetazione e la durabilità potrebbe perciò essere compromessa

Sono presenti graffiti sulla facciata.

Si raccomanda l'analisi della concentrazione di acqua all'interno dei paramenti murari al fine di determinare la gravità del fenomeno.

Si consiglia un'analisi di dettaglio della composizione dell'intonaco al fine di determinare l'intervento più opportuno per la rimozione della patina biologica.

Si consiglia la verifica della resistenza del muro di contenimento e l'esecuzione di opportune termografie.

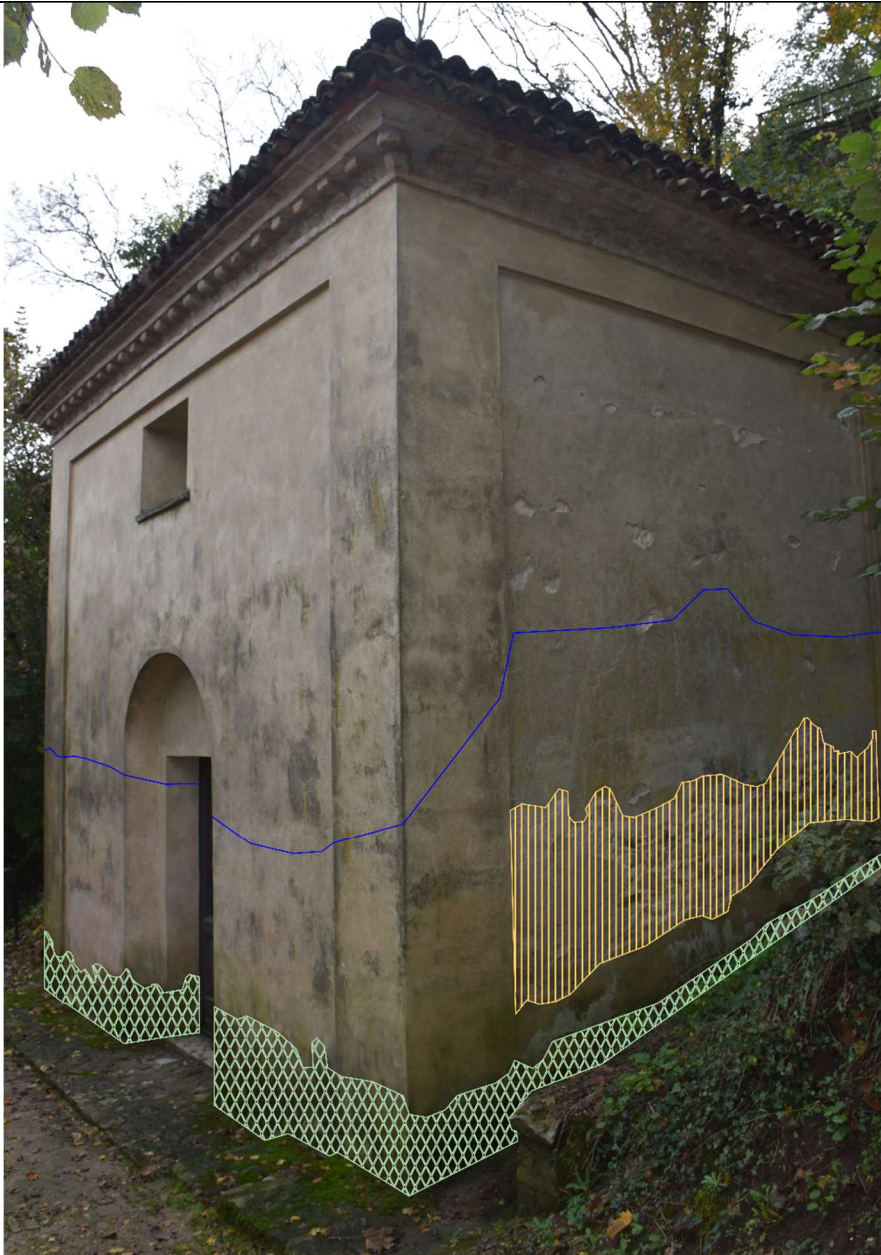
Codice foto: SMC_C10_NORD-OVEST/2024_10_27

Si possono osservare sulla facciata nord ed ovest i fronti di risalita capillare, responsabili nella porzione più in basso dello sviluppo di patina biologica, ma mentre sulla facciata principale non si osservano lacune, su quella ovest si è generato un considerevole distacco che permette di vedere la tessitura muraria sottostante.

Inoltre, le altezze dei fronti di risalita capillare raggiungono quote considerevoli e hanno generato presumibilmente il distacco della porzione superiore della facciata ovest, localizzato in numerose lacune allineate sui livelli raggiunti dal fronte di risalita capillare.

La pavimentazione esterna è anch'essa intaccata dalla patina biologica.

Sono presenti graffiti sulla facciata laterale ovest.

Si raccomanda l'analisi della concentrazione di acqua all'interno dei paramenti murari al fine di determinare la gravità del fenomeno.

Si consiglia un'analisi di dettaglio della composizione dell'intonaco al fine di determinare l'intervento più opportuno per la rimozione della patina biologica.

Si raccomanda l'esecuzione di termografie.

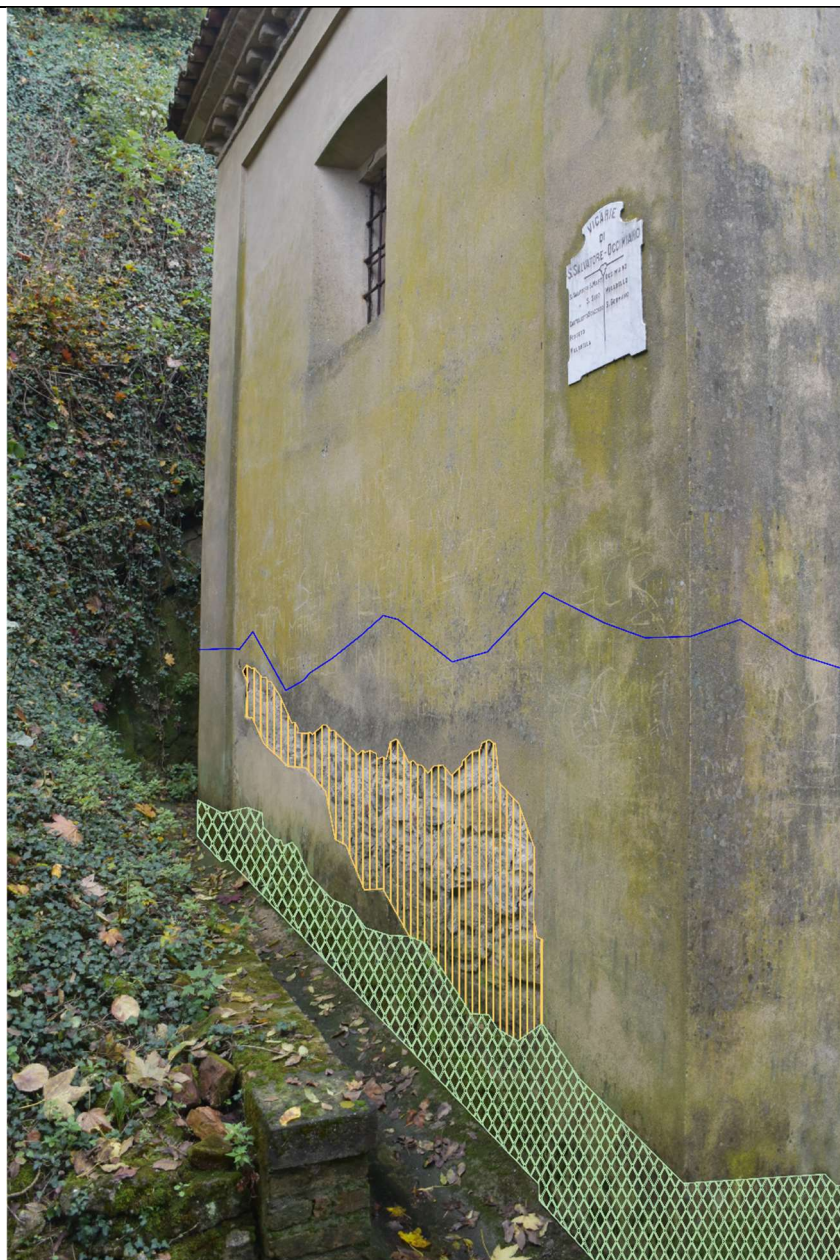
Codice foto: **SMC_C10_N-PROSPETTO_EST/2024_10_27**

Si possono osservare sulla facciata est i fronti di risalita capillare, responsabili nella porzione più in basso dello sviluppo di patina biologica che ha generato un considerevole distacco di malta che permette di vedere la tessitura muraria sottostante.

La pavimentazione esterna è anch'essa intaccata dalla patina biologica, così come il canale di scolo per le acque meteoriche.

I muri di contenimento laterali sono intaccati dalla vegetazione e la durabilità potrebbe perciò essere compromessa

Sono presenti graffiti sulla facciata.

Si raccomanda l'analisi della concentrazione di acqua all'interno dei paramenti murari per determinare la gravità del fenomeno.

Si consiglia un'analisi di dettaglio della composizione dell'intonaco per determinare l'intervento più opportuno finalizzato alla rimozione della patina biologica.

Si consiglia la verifica della resistenza del muro di contenimento e l'esecuzione di opportune termografie.

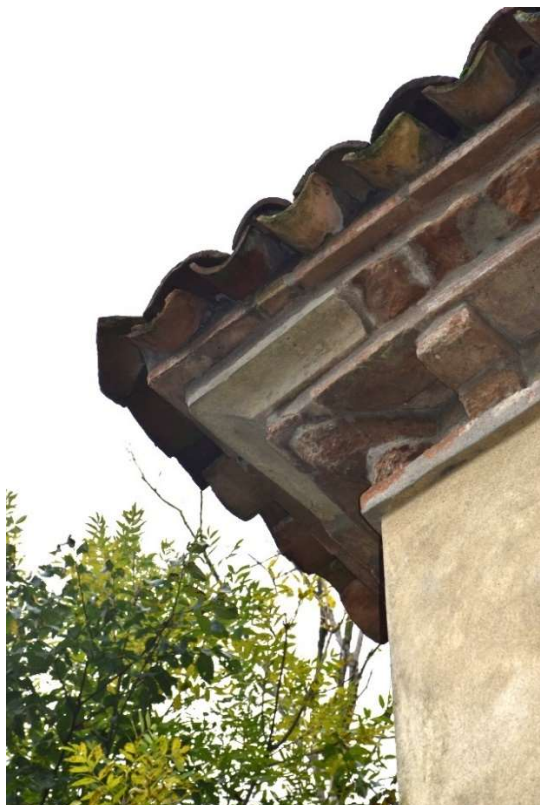
Codice foto: **SMC_C10_D01/2024_10_27**

- Gli elementi mensola e il fregio superiore hanno probabilmente una funzione strutturale per la copertura
- Sono realizzati in laterizio
- Si presentano in discrete condizioni di conservazione
- Non rappresentano un problema alla stabilità della copertura
- La copertura è realizzata in coppi

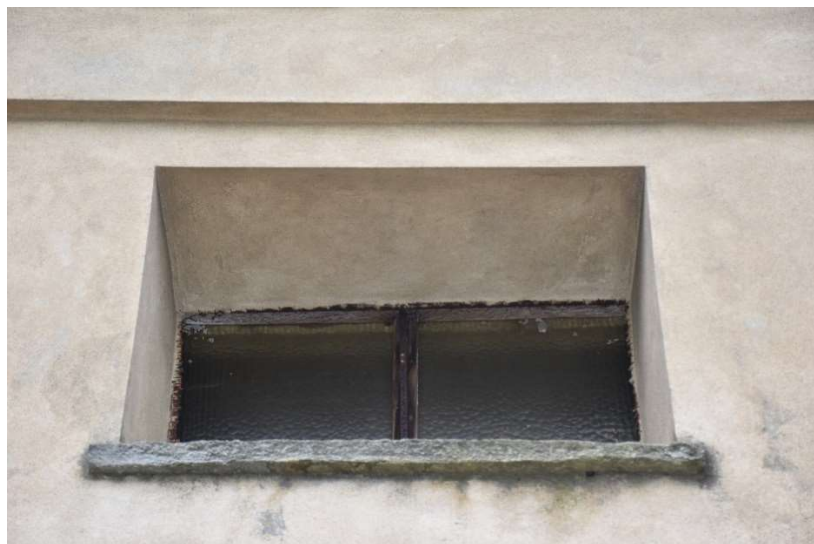
Codice foto: **SMC_C10_D02/2024_10_27**

- Collocata al di sopra dell'ingresso principale
- Il pannello in vetro del serramento è opalescente
- Il telaio è realizzato in legno
- Il davanzale è in pietra ed è ancorato al sistema portante in muratura
- Lo stato di conservazione è discreto, è raccomandabile un restauro dell'infixo

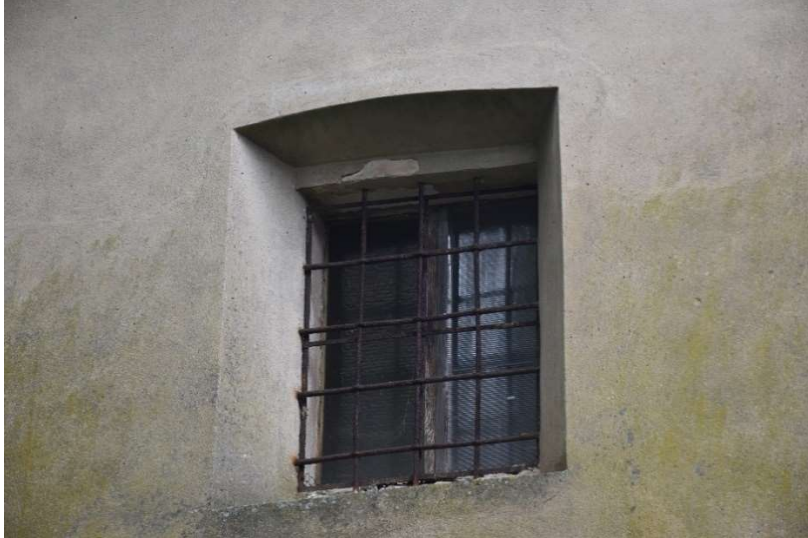
Codice foto: **SMC_C10_D03/2024_10_27**

- Collocata sul lato est
- Il pannello di vetro è trasparente
- Il telaio è realizzato in legno
- Non è presente il davanzale, ma è caratterizzata da una strombatura che permette l'ingresso di una maggior quantità di raggi solari
- Ha una grata protettiva interposta tra l'esterno e il serramento
- Lo stato di conservazione è discreto, è raccomandabile un restauro dell'infisso

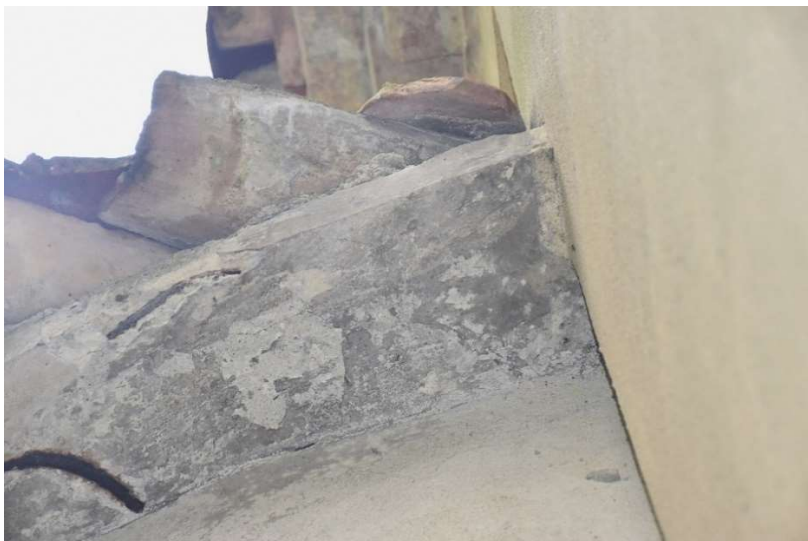
Codice foto: **SMC_C10_D04/2024_10_27**

- Non si osservano elementi decorativi simili all'edificio principale della cappella
- Si può osservare la soletta in calcestruzzo armato realizzata in epoca recente come rinforzo alla struttura portante a telaio in legno della copertura
- I ferri dell'armatura della soletta sono esposti e ossidati
- I coppi di copertura sono degradati
- Parrebbe l'abside e la struttura principale non siano legati strutturalmente tra loro

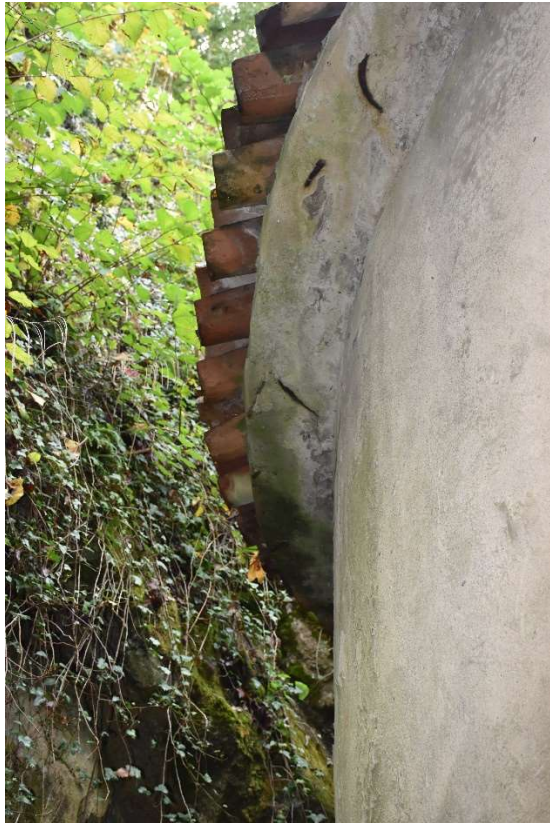
Codice foto: **SMC_C10_D05/2024_10_27**

- Si nota la soletta in calcestruzzo armato realizzata in epoca recente come rinforzo alla struttura portante a telaio in legno della copertura
- I ferri dell'armatura della soletta sono esposti e ossidati
- I coppi di copertura sono degradati
- La parete esterna sottostante presenta alterazioni cromatiche

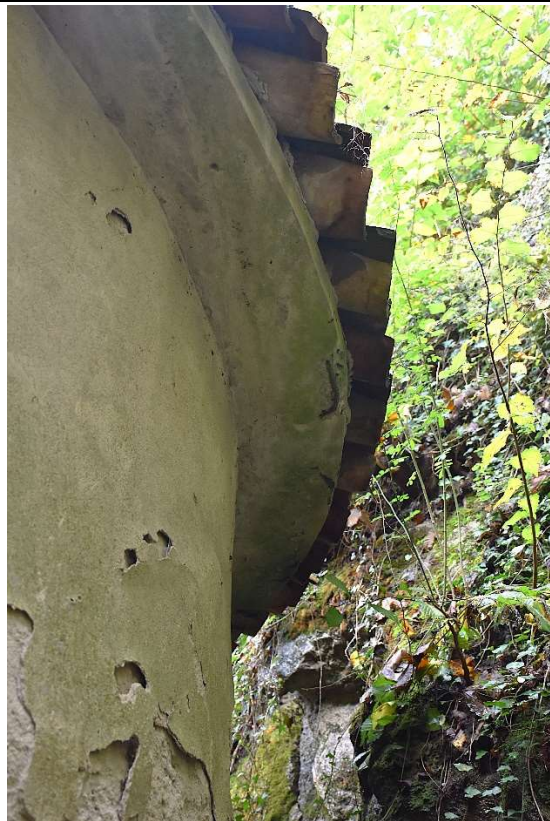
Codice foto: **SMC_C10_D06/2024_10_27**

- Si nota la soletta in calcestruzzo armato realizzata in epoca recente come rinforzo alla struttura portante a telaio in legno della copertura
- I ferri dell'armatura della soletta sono esposti e ossidati
- I coppi di copertura sono degradati
- La parete esterna sottostante presenta alterazioni cromatiche oltre ad evidenti distacchi e lacune, causati dalla risalita capillare

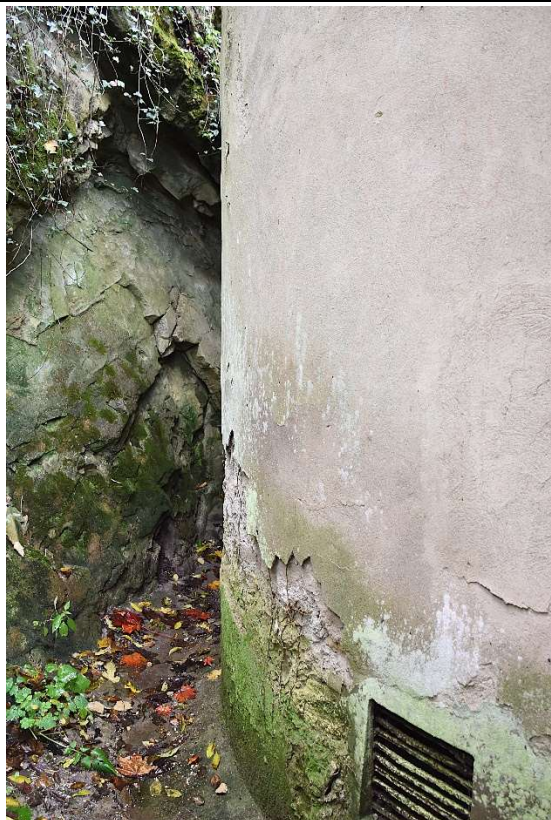
Codice foto: **SMC_C10_D07/2024_10_27**

- La parete esterna presenta alterazioni cromatiche oltre ad evidenti distacchi e lacune, causati dalla risalita capillare
- Si può osservare la posizione dell'apertura di ventilazione
- Nella porzione inferiore della parete si osserva patina biologica molto sviluppata
- Si osserva il camminamento sul retro dell'abside, realizzato come canale di scolo per le acque meteoriche
- A distanza ravvicinata dalla parete si può individuare la parete rocciosa del monte

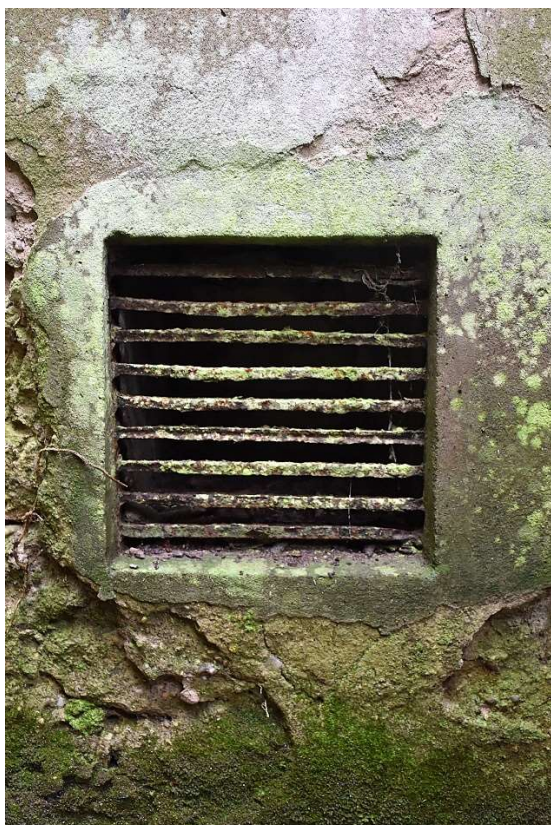
Codice foto: **SMC_C10_D08/2024_10_27**

- Apertura di ventilazione realizzata in epoca successiva all'edificazione dell'abside della Cappella
- Composta da una griglia metallica, si collega ad una intercapedine interna presumibilmente realizzata per garantire una migliore ventilazione degli apparati murari della cappella
- Il fissaggio della griglia è stato realizzato tramite una malta cementizia non coerente con la tessitura muraria circostante
- Il degrado osservabile è generato dall'umidità che ha generato lo sviluppo di patina biologica, dell'ossidazione della griglia metallica e del distacco della malta di intonaco circostante la malta cementizia di fissaggio

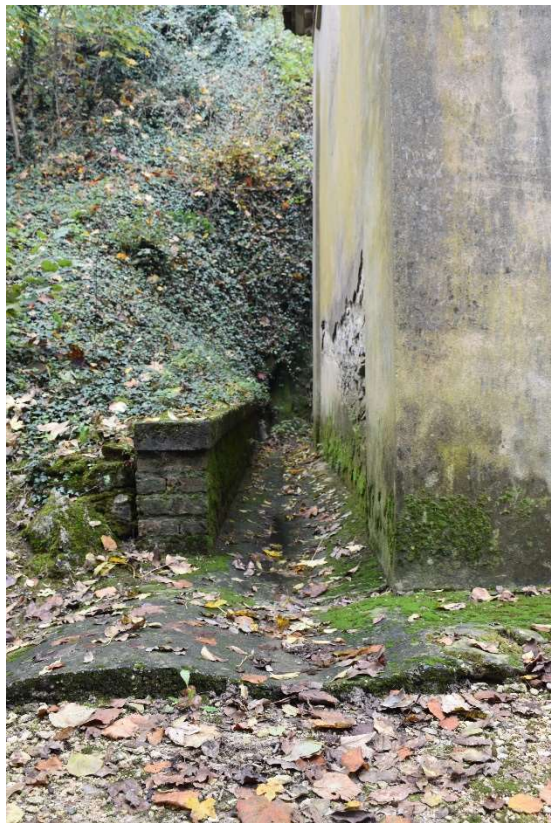
Codice foto: **SMC_C10_D09/2024_10_27**

- Il canale di scolo delle acque meteoriche svolge anche il ruolo di camminamento laterale che permette di raggiungere il retro del manufatto
- La colonizzazione della vegetazione è evidente sul muro di contenimento, ma non ha intaccato la struttura muraria principale
- La patina biologica ha intaccato invece sia il canale e il camminamento frontale al manufatto, che la porzione inferiore delle murature
- Sulle pareti si possono osservare alterazioni cromatiche e lacune date dalla risalita capillare

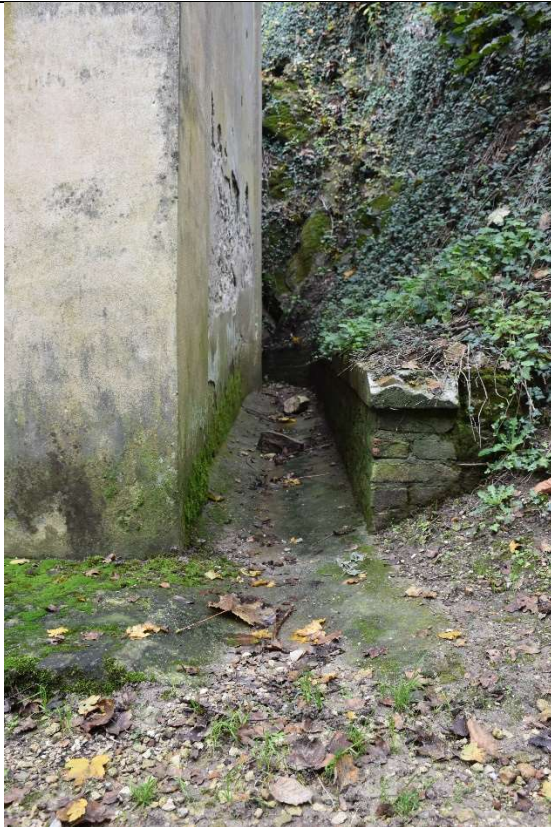
Codice foto: **SMC_C10_D10/2024_10_27**

- Il canale di scolo delle acque meteoriche svolge anche il ruolo di camminamento laterale che permette di raggiungere il retro del manufatto
- La colonizzazione della vegetazione è evidente sul muro di contenimento, ma non ha intaccato la struttura muraria principale
- La patina biologica ha intaccato invece sia il canale e il camminamento frontale al manufatto, che la porzione inferiore delle murature
- Sulle pareti si possono osservare alterazioni cromatiche e lacune date dalla risalita capillare

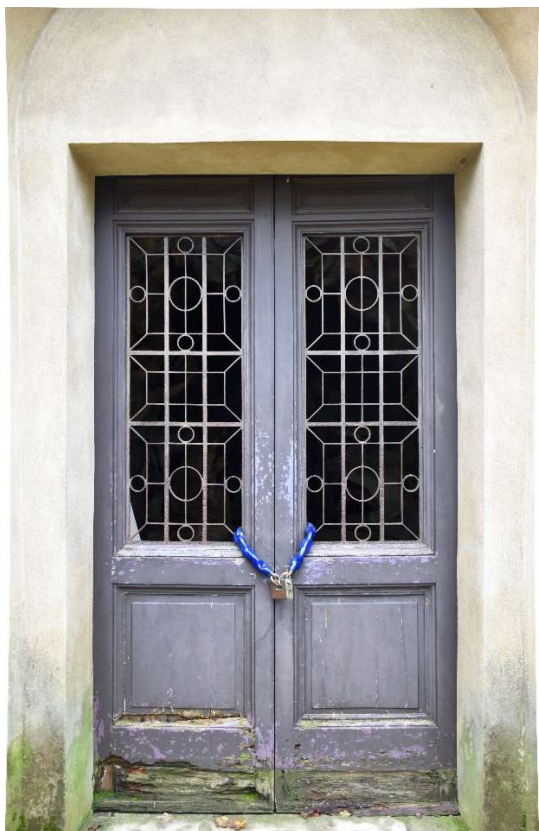
Codice foto: **SMC_C10_D11/2024_10_27**

- La porta di accesso alla cappella è in legno con un'apertura nella porzione superiore
- Nell'apertura prende posto una grata decorativa dai disegni geometrici composti da un reticolato rettilineo e cerchi interposti
- La porzione inferiore della porta è fortemente degradata dalla risalita di umidità oltre che presumibilmente dalle acque meteoriche stesse
- Il colore a piombo utilizzato per la porta si è degradato ed è alterato in una tonalità violacea
- La grata presenta segni di ossidazione data la sua esposizione agli agenti atmosferici

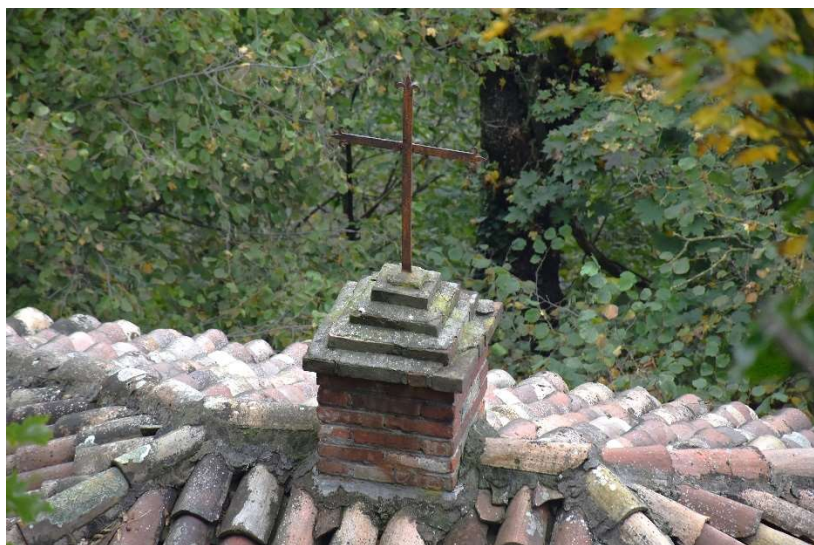
Codice foto: **SMC_C10_D12/2024_10_27**

- Lanterna decorativa collocata sulla sommità della cappella
- Elemento presumibilmente cavo composto da laterizi fissati alla copertura in coppi sottostante
- La copertura della lanterna è presumibilmente anch'essa in laterizio, ma è considerevolmente soggetta a patina biologica ed alterazioni cromatiche indotte proprio dai licheni
- La croce sulla sommità è anch'essa oggetto di degrado, avendo sviluppato ossidazione per effetto degli agenti atmosferici
