Collegio di Architettura  
Corso di Laurea Magistrale in Architettura per il Patrimonio  
A.A. 2023-2024

Candidata: Anna Capra

Tesi di laurea magistrale  
**Strategia di sostenibilità per la valorizzazione del patrimonio culturale.**  
**Il caso del Mulino dei Benso a Cavour (TO) tra efficientamento energetico e ipotesi di riuso**

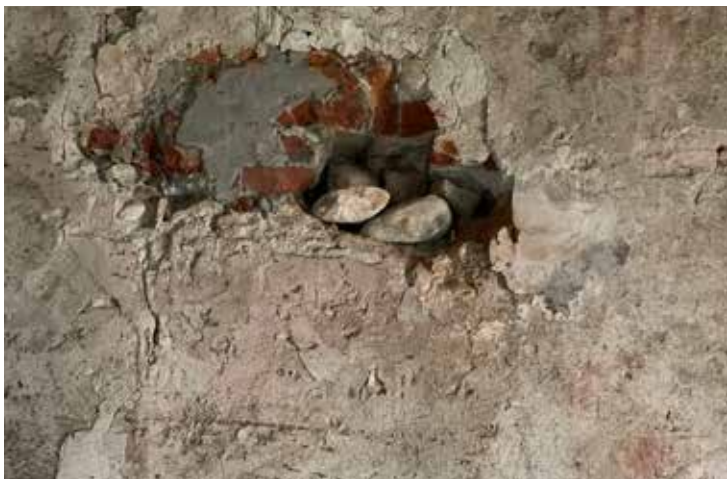
Le lacune sono concentrate interamente, principalmente sulla parete nord (confinante con il Bedale dei Molini).

Dettaglio interno al piano terra, verso il prospetto nord

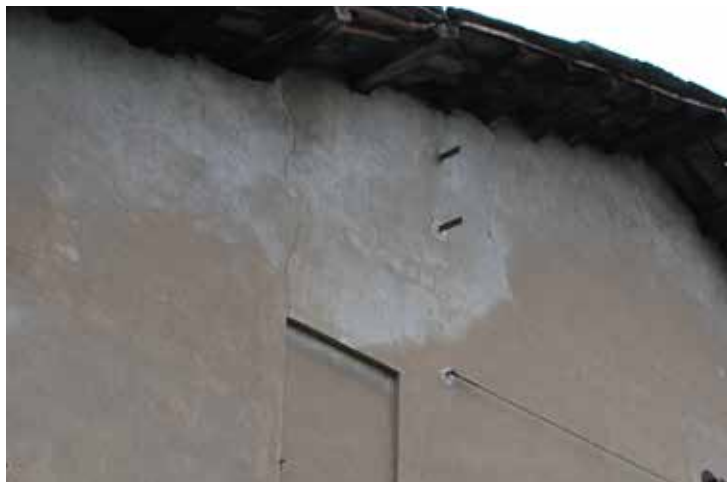
**CAUSA** L'efflorescenza è comunemente il risultato dell'evaporazione della soluzione salina dell'acqua presente nella struttura porosa della pietra. Solitamente conseguente al ruscellamento delle acque piovane, si nota che questo degrado è principalmente concentrato nella parte alta dell'edificio, sotto la copertura.

**EFFETTO** Formazione superficiale di sostanze di aspetto cristallino o polverulento o filamentoso, generalmente di colore biancastro. Cristalli generalmente biancastri, polverosi o simili a baffi in superficie.

Dettaglio sul prospetto est, vicino alla copertura

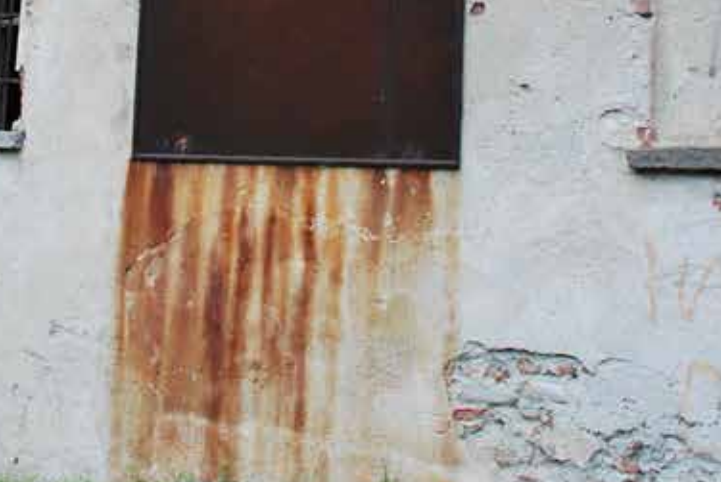
**CAUSA** La colatura si manifesta con delle tracce di materiale, generalmente deposito trascinato esolubilizzato dall'acqua meteorica diretta o dell'acqua d'infiltrazione. Questo degrado si trova principalmente sotto pannelli e oggetti di materiale metallico.

**EFFETTO** Traccia ad andamento verticale. Frequentemente se ne riscontrano numerose ad andamento parallelo. Il degrado si rileva in prossimità degli elementi metallici e in particolar modo nella fascia inferiore rispetto al pannello apposto sul fronte est.

Dettaglio sul prospetto est, pannello in ferro

-**U.P. 07.4 Pulitura con spray di acqua deionizzata contro calatura**: pulitura a bassa pressione, pulitura meccanica mediante spazzolatura delle parti incoerenti da eseguire tra i vari cicli di lavaggio.  
-**U.P. 07.5 Lavaggio a secco contro graffiti**: rimozione dei graffiti con lavaggio a secco per rimuovere i depositi.  
-**U.P. 07.6 Pulitura elementi metallici**: verifica di fenomeni corrosivi e pulitura con cartavetro. Si procede con eventuali trattamenti organici, a seguito della pulitura. Si posa il fondo antiruggine con elevato potere di adesione e protezione. Si procede con l'applicazione di uno smalto con proprietà anticorrosive, elevata resistenza all'esterno e ottimo potere coprente e riempitivo, facile pennellabilità e estensione.

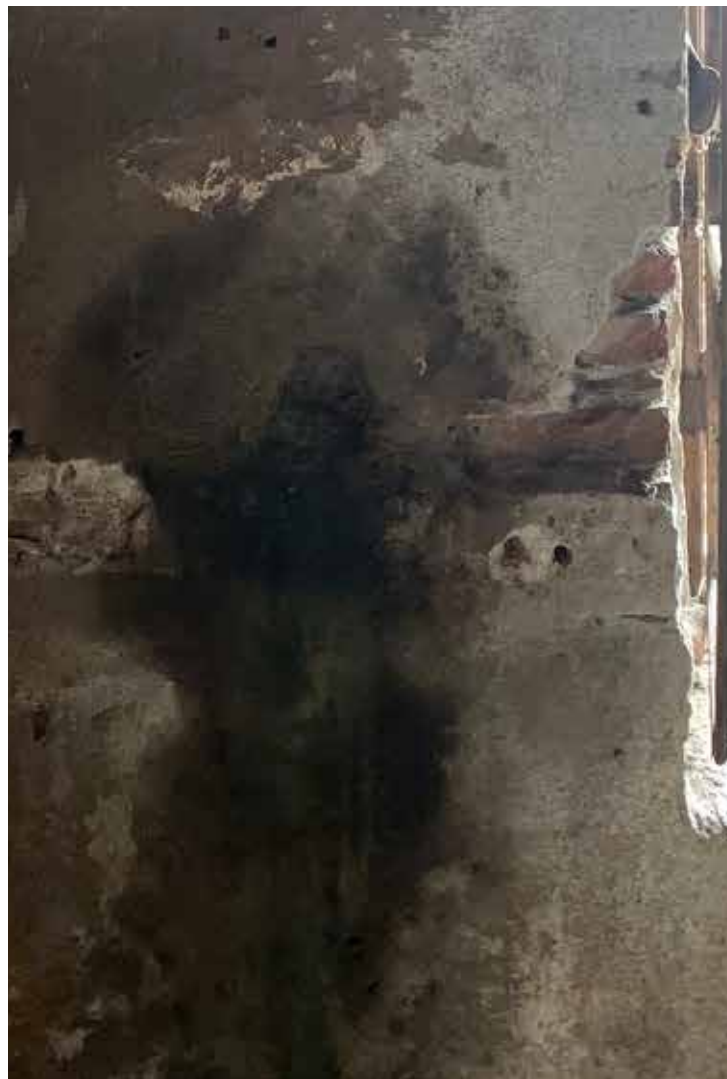
**CAUSA** Presenza riscontrabile macroscopicamente di micro e/o macro organismi (alghe, funghi, licheni, muschi, piante superiori).

**EFFETTO** Formazione superficiale di muschi, licheni, piante. Sono concentrate nelle parti ove presenti infiltrazioni o risalita capillare dell'umidità. Il degrado descritto è concentrato internamente, principalmente sulla parete nord (confinante con il Bedale dei Molini).

Dettaglio interno al piano terra, verso il prospetto nord

-**U.P. 07.1 Pulitura a secco contro colonizzazione biologica**: la pulitura può essere eseguita meccanicamente mediante l'ausilio di spazzole a pelo più o meno rigido, in base alla tenacia del deposito da rimuovere, raschietti, spatole o scope.  
-**U.P. 07.2 Pulitura a secco ed eventuali impacchi contro efflorescenza**: per rimuovere l'efflorescenza superficiale si interviene prima con una pulitura a secco, mediante spazzoline morbide; successivamente per i punti in stato di degrado più grave, è necessario applicare un impacco adsorbente a base di acqua distillata e adatto ipessente (polpa di carte, sepolite, attapuglie).  
-**U.P. 07.3 Integrazione contro distacco**: l'intervento consiste nella reintegrazione dei vuoti e delle mancanze presenti nello strato di intonaco, sono usate malte compatibili con la muratura sottostante e con l'intonaco esistente. A seguito di eventuali interventi di sigillatura dei giunti della muratura ove necessario, viene pulito il supporto murario e viene steso il nuovo intonaco, più strati, per ottenere il medesimo spessore di quello esistente (a eseguire esternamente).

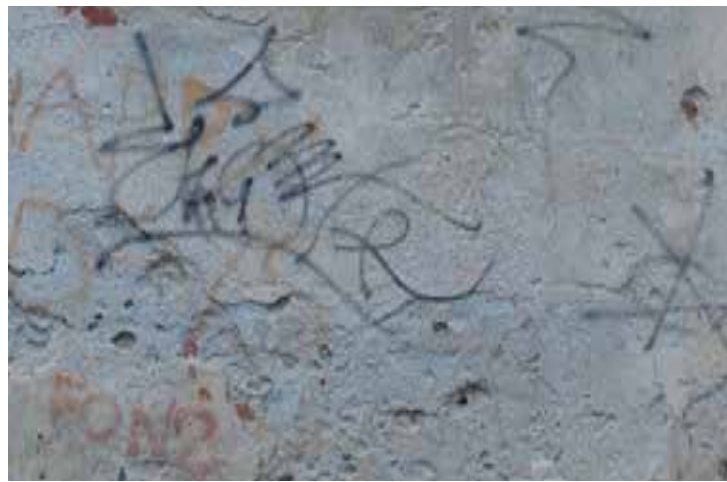
Il degrado si rileva internamente sui prospetti est e nord.

Dettaglio sul prospetto est

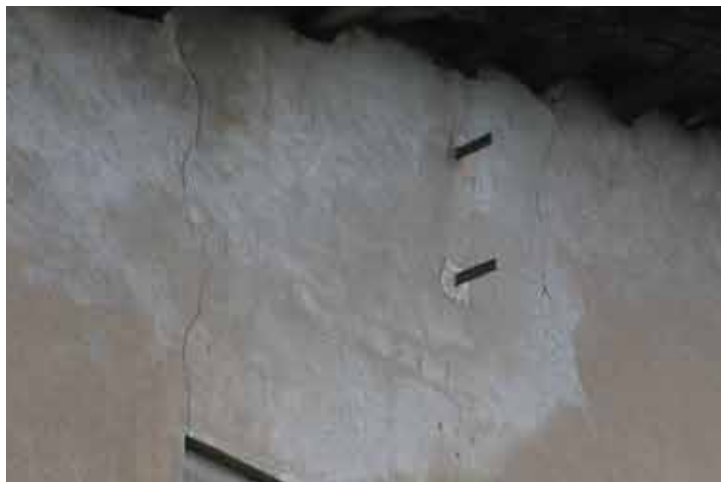
**CAUSA** Può essere dovuto agli agenti atmosferici, difetti nella pietra, problemi statici, tasselli arrugginiti, malta di ripuntamento troppo dura. Le vibrazioni causate da terremoti, incendi, gelo possono anche indurre incrinamento.

Spostamento reciproco delle parti. Il degrado descritto è concentrato in vicinanza alla copertura e al di sotto delle aperture del primo piano.

Dettaglio sul prospetto est, tra copertura e finestra del primo piano

-**U.P. 05.3 Consolidamento microstrutturale delle fessurazioni/fratturazioni tramite iniezioni**: previa pulitura globale dell'area da iniettare, si procede ad una pulitura puntuale e della fessura, con aria compressa, ed eliminazione puntuale del materiale non più coerente (tramite spatole). Si effettuerà un consolidamento (stuccatura e sigillatura) tramite iniezioni di malta di calce additivata con resina epossidica da effettuare solo in profondità, avendo cura di non lasciare a vista tracce del prodotto utilizzato.  
-**U.P. 05.4 Consolidamento delle scale**: rimozione degli elementi risultati ammalorati dalle verifiche preliminari e sostituzione con nuovi elementi lignei (le scale non saranno fruibili dal pubblico, che potrà usufruirne del corpuscala del nuovo volume)

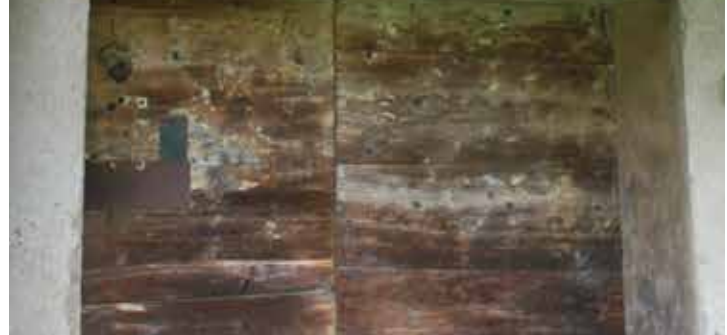
**CAUSA** Il degrado si verifica solo in particolari condizioni di umidità e temperatura, che favoriscono lo sviluppo di agenti patogeni. Le cause principali del deterioramento possono essere dovute da funghi xilofagi e insetti lignivori.

**EFFETTO** Il legno presenta modificazioni nel colore, nelle proprietà chimiche, fisiche e meccaniche. Il degrado è concentrato principalmente sui portoni di ingresso

Porta ingresso del prospetto est

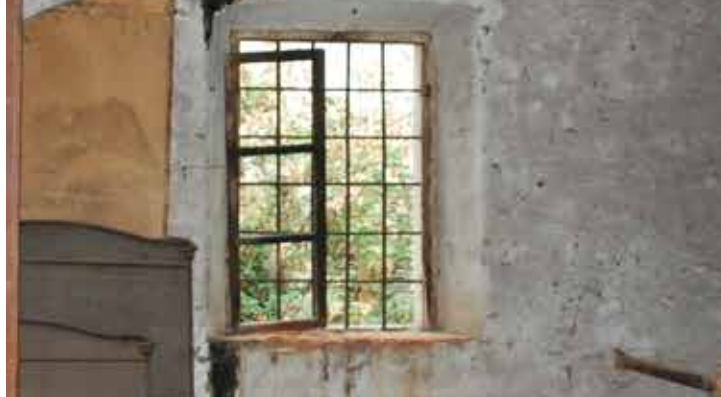
**CAUSA** Mancanza di manutenzione e abbandono del fabbricato Perdita di elementi tridimensionali

**EFFETTO** Perdita di elementi tridimensionali Il degrado riguarda i serramenti. Sono assenti alcune porzioni di vetro ed elementi di legno costituenti la struttura. Al primo piano sul prospetto est è assente una finestra.

Finestra del prospetto est, piano primo

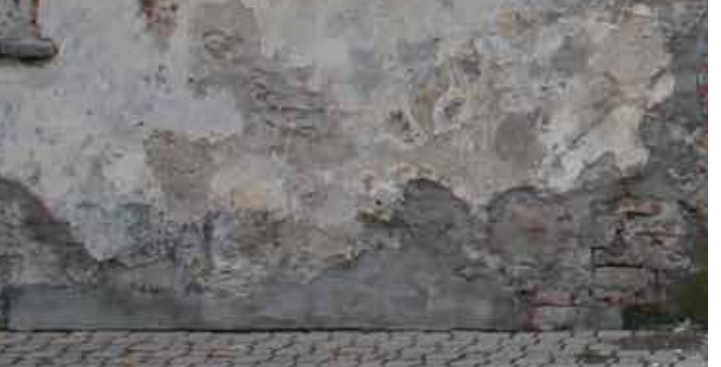
**EFFETTO** Si manifesta con la formazione di efflorescenze e perdita di materiale. È generalmente accompagnato da variazioni della saturazione del colore. Il degrado è concentrato sulla parte basamentale dei prospetti, soprattutto sui tre prospetti (est, sud e ovest)

Prospetto nord

-**U.P. 06.1 Rimozione pavimento** in lose del piano terra (selezione e pulitura di quelle riutilizzabili), **scavo** (profondità di 65 cm), realizzazione di un vespaio aerato (magrone di altezza 10 cm, igli di altezza 20 cm) e getto in calcestruzzo di 6 cm con rete elettrosaldata.  
-**U.P. 06.2** Applicazione di prodotti idrorepellenti e protettivi per **impermeabilizzare la parete** contro il Bedale, lato dal quale provengono la maggior parte dei degradi (sfruttando la profondità dello scavo).  
-**U.P. 06.3 Risanamento da umidità ascendente**: esecuzione di fori di iniezione (a partire da 15cm rispetto al piano di calpestio, con diametro di 25-30 mm, distanti tra di loro di 15 cm, realizzati con asse inclinato verso il basso di 5°circa). Iniezione a lenta infusione utilizzando l'apposita pistola, collegate al serbatoio che contiene una crema idrorepellente a base di silani, che permette la creazione di barriere chimiche bloccando il passaggio dell'umidità e impedendo la risalita lungo i capillari della muratura.
