PIANO TERRA - Scala 1:100

DOCUMENTAZIONE FOTOGRAFICA

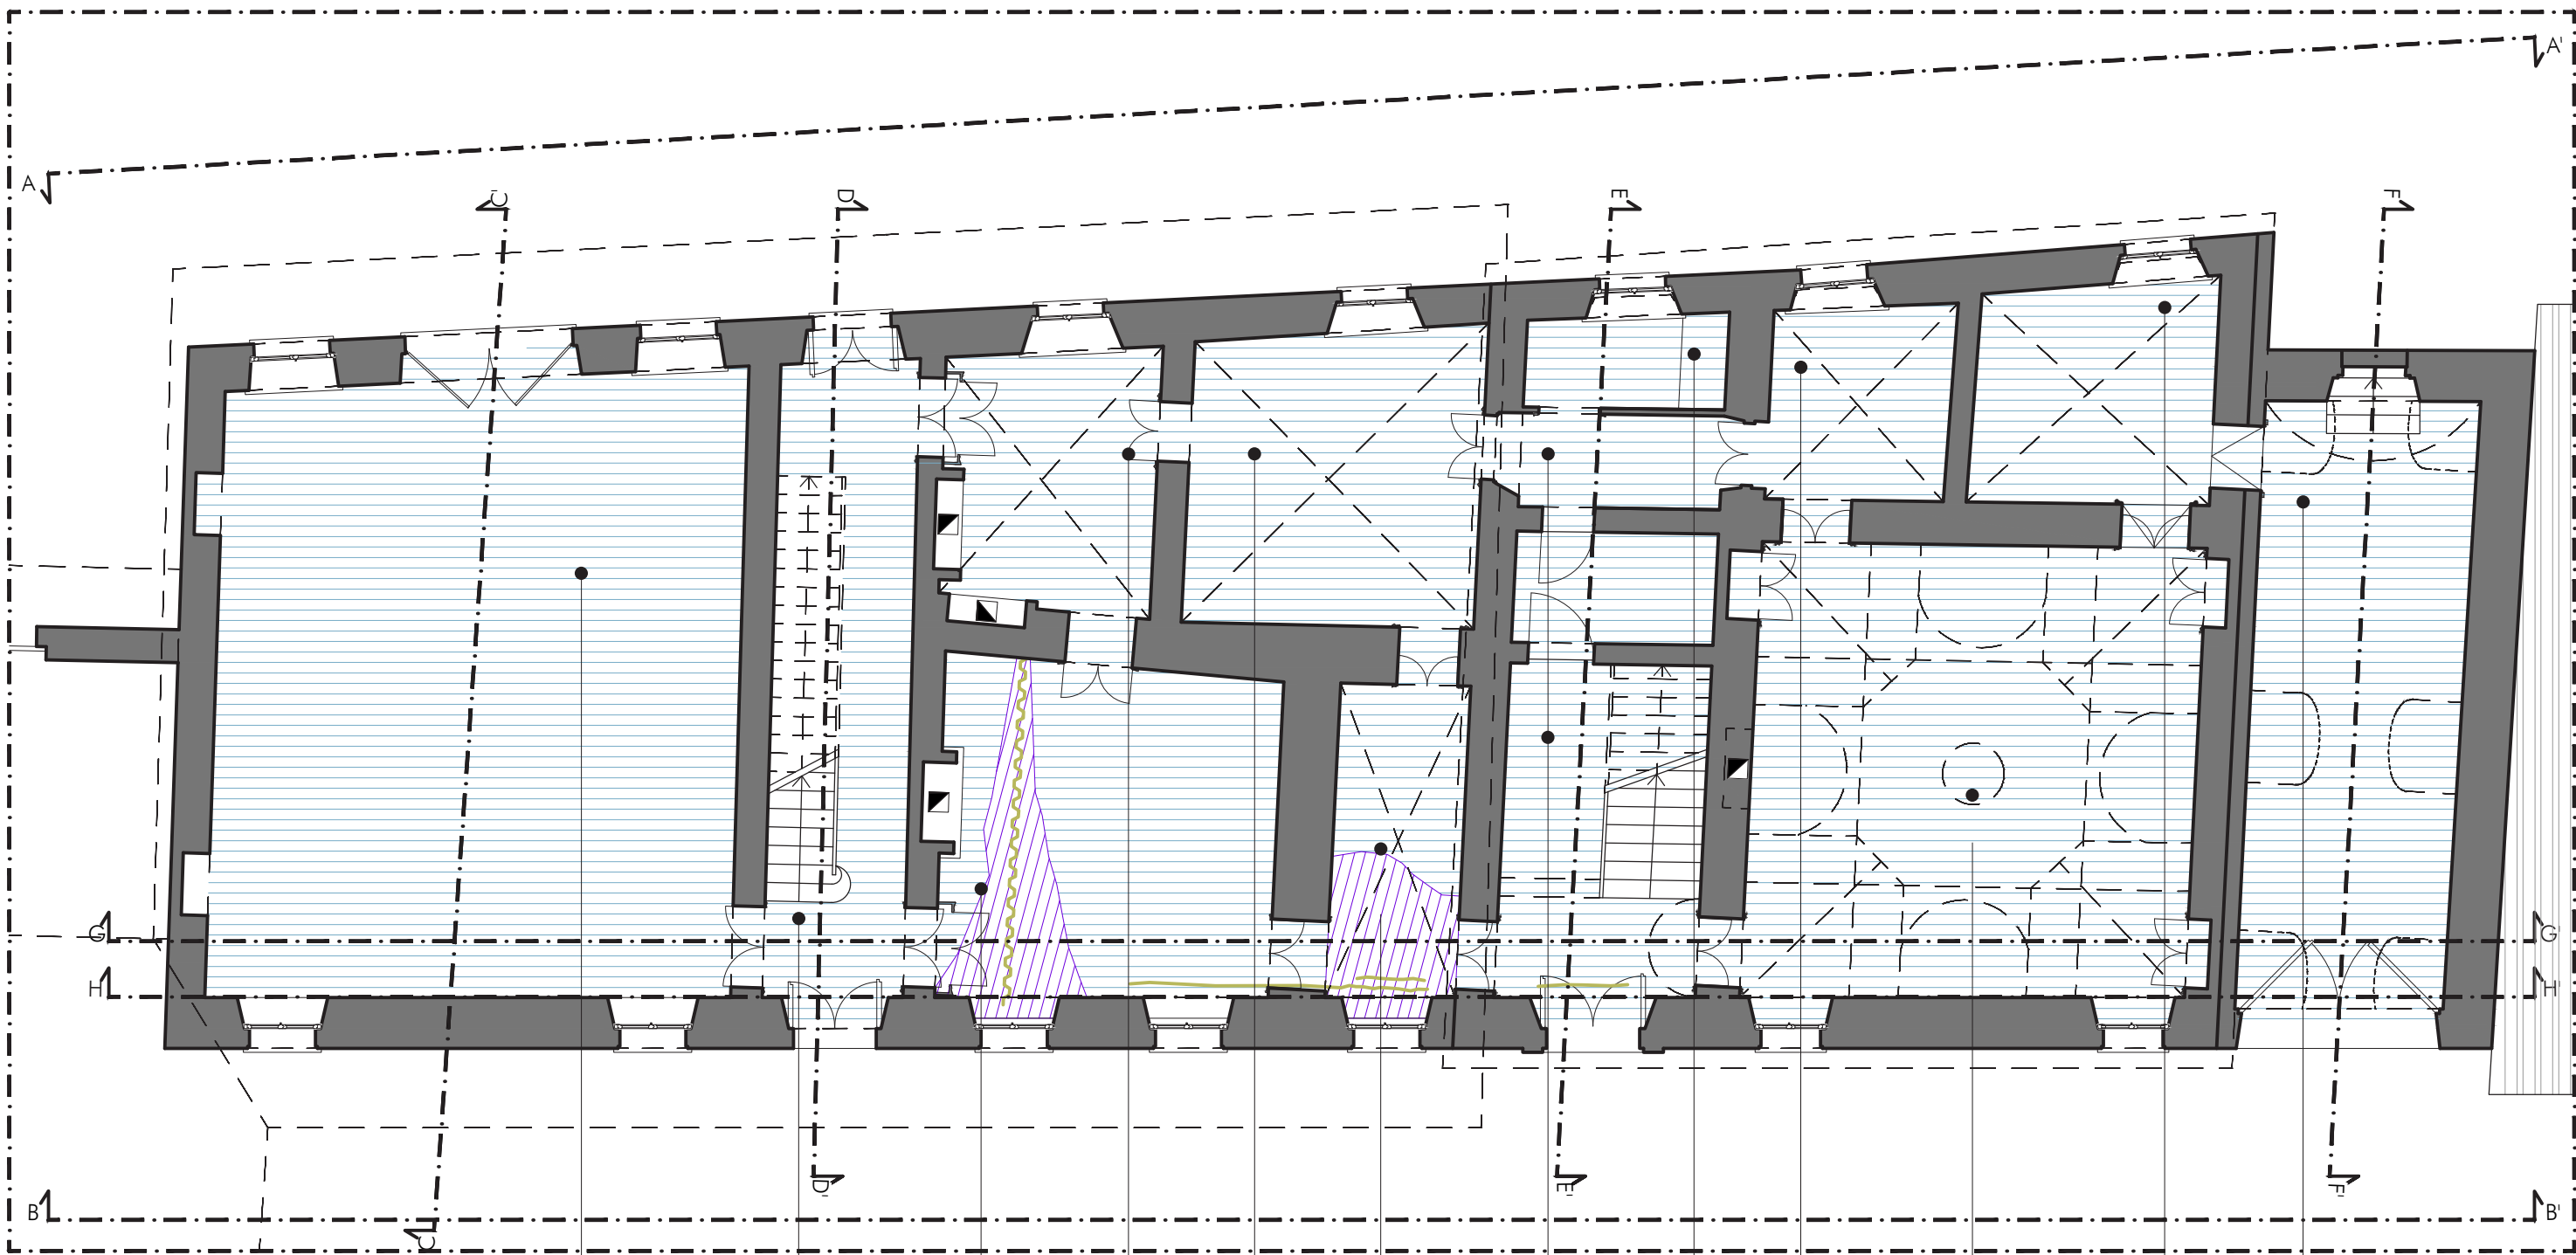
Fessura sul pavimento	
---	--

upl Restauro pavimenti

Rimozione della pavimentazione esistente ed accatastamento degli elementi recuperabili per ripristinare il sottofondo

Ripristino del sottofondo

Sostituzione e ripristino delle piastrelle rotte o mancanti

Stuccatura cementizia delle fughe

Riparazione delle fessure con resina colorata

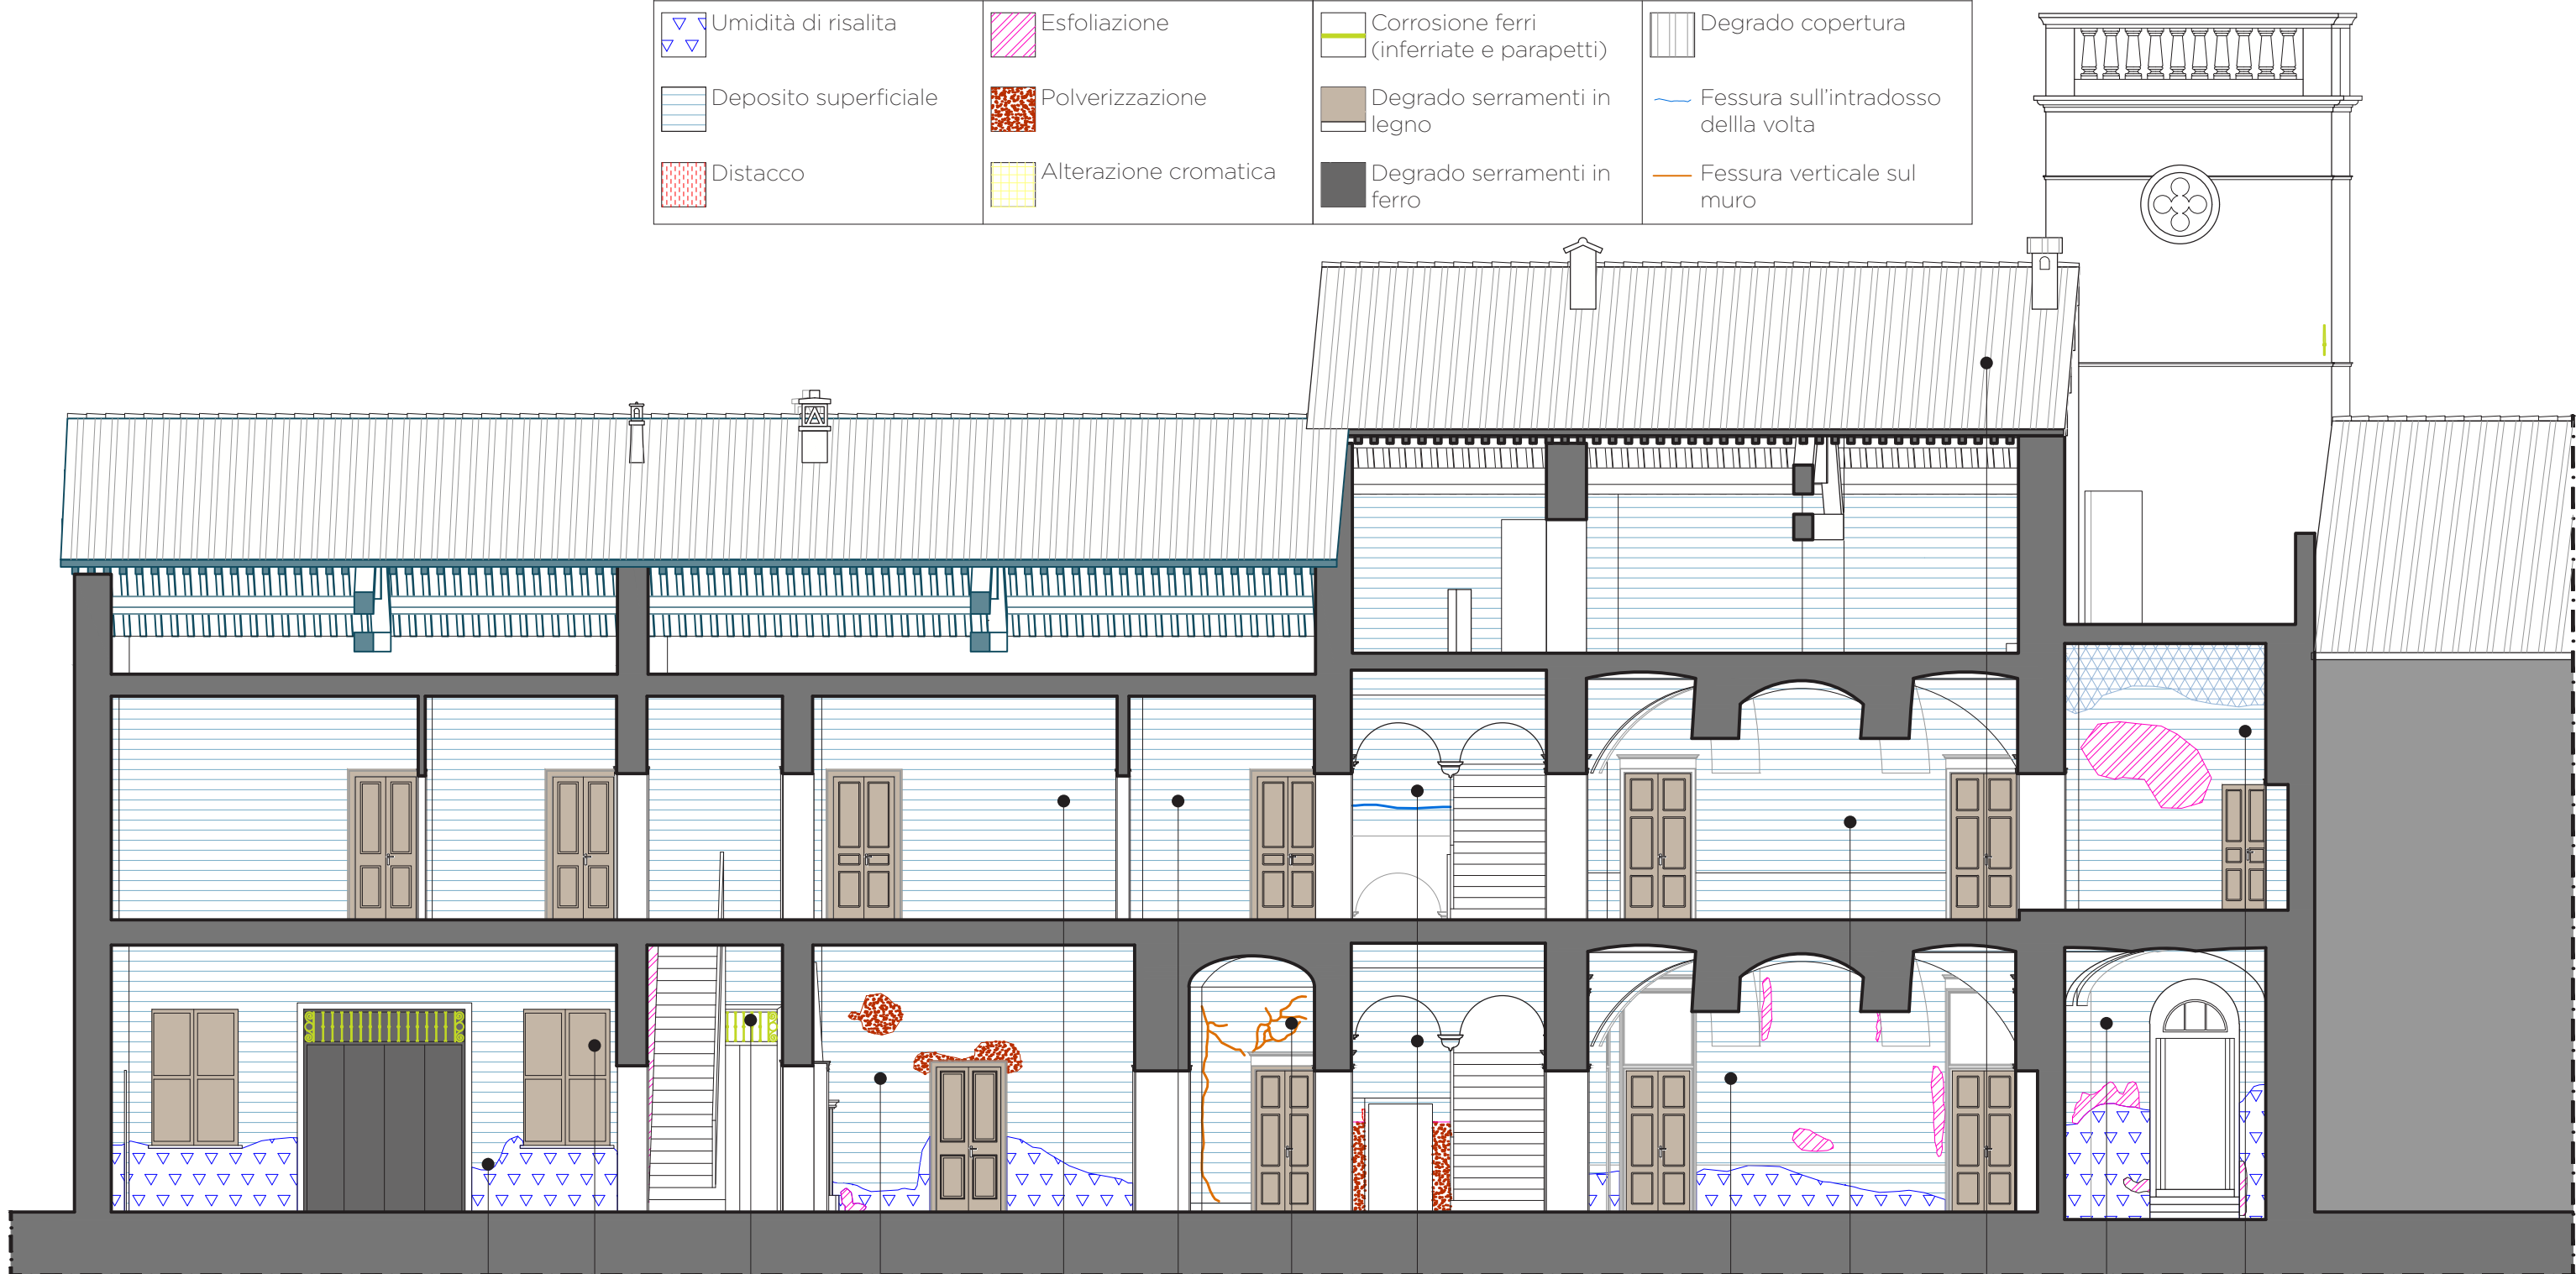
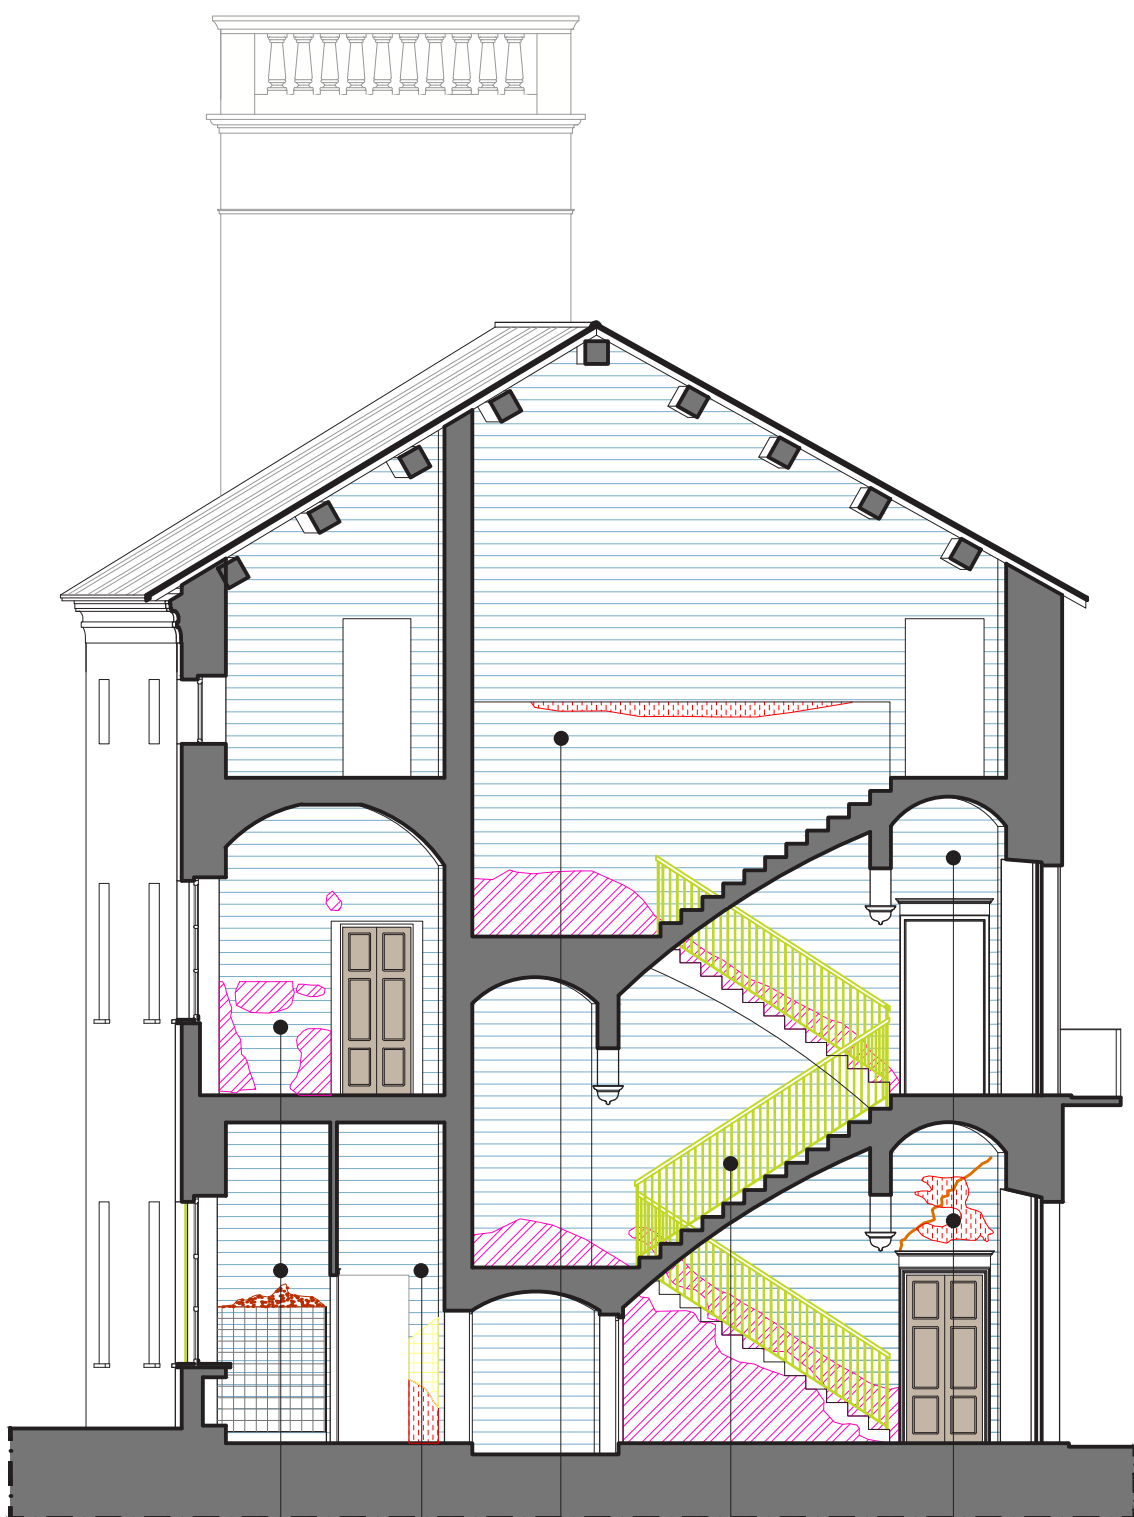
SEZIONE GG' - Scala 1:100

Normativa UNI 11182-2006		Non definiti da normativa	
Umidità di risalita	Esfoliazione	Corrosione ferri (inferriate e parapetti)	Degrado copertura
Deposito superficiale	Polverizzazione	Degrado serramenti in legno	Fessura sull'intradosso della volta
Distacco	Alterazione cromatica	Degrado serramenti in ferro	Fessura verticale sul muro

<b>up2</b> Opere sugli intonaci di volte e pareti	Stuccatura delle crepe anche di piccola entità e sigillatura dei bordi e dei margini delle lesioni di frammentazione degli intonaci, mediante applicazione e lavorazione con spatoline metalliche, al fine di prevenire fuoriuscite di composto consolidante.
Rimozione delle parti di intonaco ammaliato e/o in fase di stacco e rimozione meccanica stucature non idonee per materiale, granulometria e colorazione e/o incongruamente eseguite.	Consolidamento degli intonaci e delle pitture attraverso iniezioni in profondità con malta di calce idraulica pozzolanica. Rimozione dei tubetti di iniezione e sigillatura delle fessure.
Applicazione del rinzafo e dell'intonaco con malte di calce aerea o con malte di calce idraulica.	Reintegro pittorico a tinta neutra per lacune di grandi dimensioni e/o reintegro con tecnica del tratteggio (rigatino) per lacune di dimensioni minori.

Rasatura leggera data a pennello a base di grassello di calce con speciali additivi di inerti a grana e composizione variabile (per l'eliminazione di disuguaglianze degli intonaci). Successiva lisciatura eseguita su superfici vecchie e nuove intonacate a calce.	<b>up6</b> Restauro inferriate in ferro e ghisa
Finitura superficiale di intonaci e tinte interne mediante velatura.	Raschiatura/brossatura delle opere in ferro per la rimozione delle vecchie coloriture mediante l'utilizzo di smerigliatrici, spazzole rotanti o molatrici.
<b>up3</b> Opere sulle superfici dipinte	Sgrassaggio per favorire l'ancoraggio di successive pitturazioni, mediante prodotto detergente e successivo lavaggio.
Operazioni preliminari di messa in sicurezza delle parti di intonaco distaccate, attraverso la velatura, di protezione e/o il preconsolidamento, per garantire la messa in sicurezza della superficie. La velatura verrà realizzata con garza o carta di riso giapponese imbevuta di resina acrilica.	Applicazione di trattamento convertitore della ruggine.

Rimozione meccanica delle stucature e delle rappezature incongrue che per morfologia o composizione risultano inadatte alle superfici dei dipinti. Eliminazione delle formazioni saline tramite impacchi ripetuti di polpa di cellulosa e acqua deionizzata, previa interposizione di carta giapponese.	Applicazione di smalto in colore idoneo.
Analisi delle superfici al fine di determinare tutti i punti in cui l'intonaco originario risulta distaccato dall'arriccio o questo dal supporto murario, mediante metodo manuale di battitura con martelletto o video termografia.	<b>up8</b> Restauro dei serramenti
Posizionamento delle cannelle di iniezione secondo reticolo prestabilito in tutte le aree in cui l'intonaco è distaccato dal supporto, inserite utilizzando le cavità presenti o praticando dei fori con trapani elettrici.	Sostituzione dei serramenti e delle persiane con altri di nuova fornitura, simili per aspetto, ma ad alte prestazioni.

Accurata pulitura dei fori, con aria compressa e dove necessario con acqua demineralizzata, delle cavità createsi tra l'intonaco finale e l'arriccio e/o la muratura di supporto, con aspirazione del materiale polverulento e malta disgregata, umidificazione delle cavità con iniezioni, a mezzo di siringhe, di acqua demineralizzata, da ripetere più volte, per favorire l'adesione del prodotto successivamente iniettato.	<b>up9</b> Opere in copertura
	Rimozione del manto di copertura in coppi e della piccola e grossa orditura del tetto, accatastamento del materiale riutilizzabile e deposito piano cortile.
	Pulizia accurata del sottotetto
	Rimessa in opera del legname, recuperato o sostituito, di grossa e piccola orditura.
	Applicazione di impregnante di protezione antidegrado e impermeabilizzante.
	Ripristino della copertura in coppi nuovi per il manto inferiore e coppi vecchi (se riutilizzabili) per il manto superiore.
