## **RAPPORTO SUL GRAVE INCIDENTE AEREO AEROPORTO GARDERMOEN DI OSLO 9 FEBBRAIO 2003 BOEING 737-36N, LN-KKL, Gestito da NORWEGIAN AIR SHUTTLE**

Designazione del tipo:	Boeing 737-36N
Registrazione:	LN-KKL
Callsign:	NAX 541
Proprietario:	LIFT VG Brasile LLC c/o Wilmington Trust Company Wilmington, Delaware, USA
Utente:	Norwegian Air Shuttle AS Fornebu
Equipaggio:	2 piloti e 3 membri dell'equipaggio di cabina
Passeggeri:	45
Luogo dell'incidente:	Aeroporto di Oslo Gardermoen (ENGM) Avvicinamento finale, pista 19L
Momento dell'incidente:	Domenica 9 febbraio 2003, ore 14h43

### **RIEPILOGO**

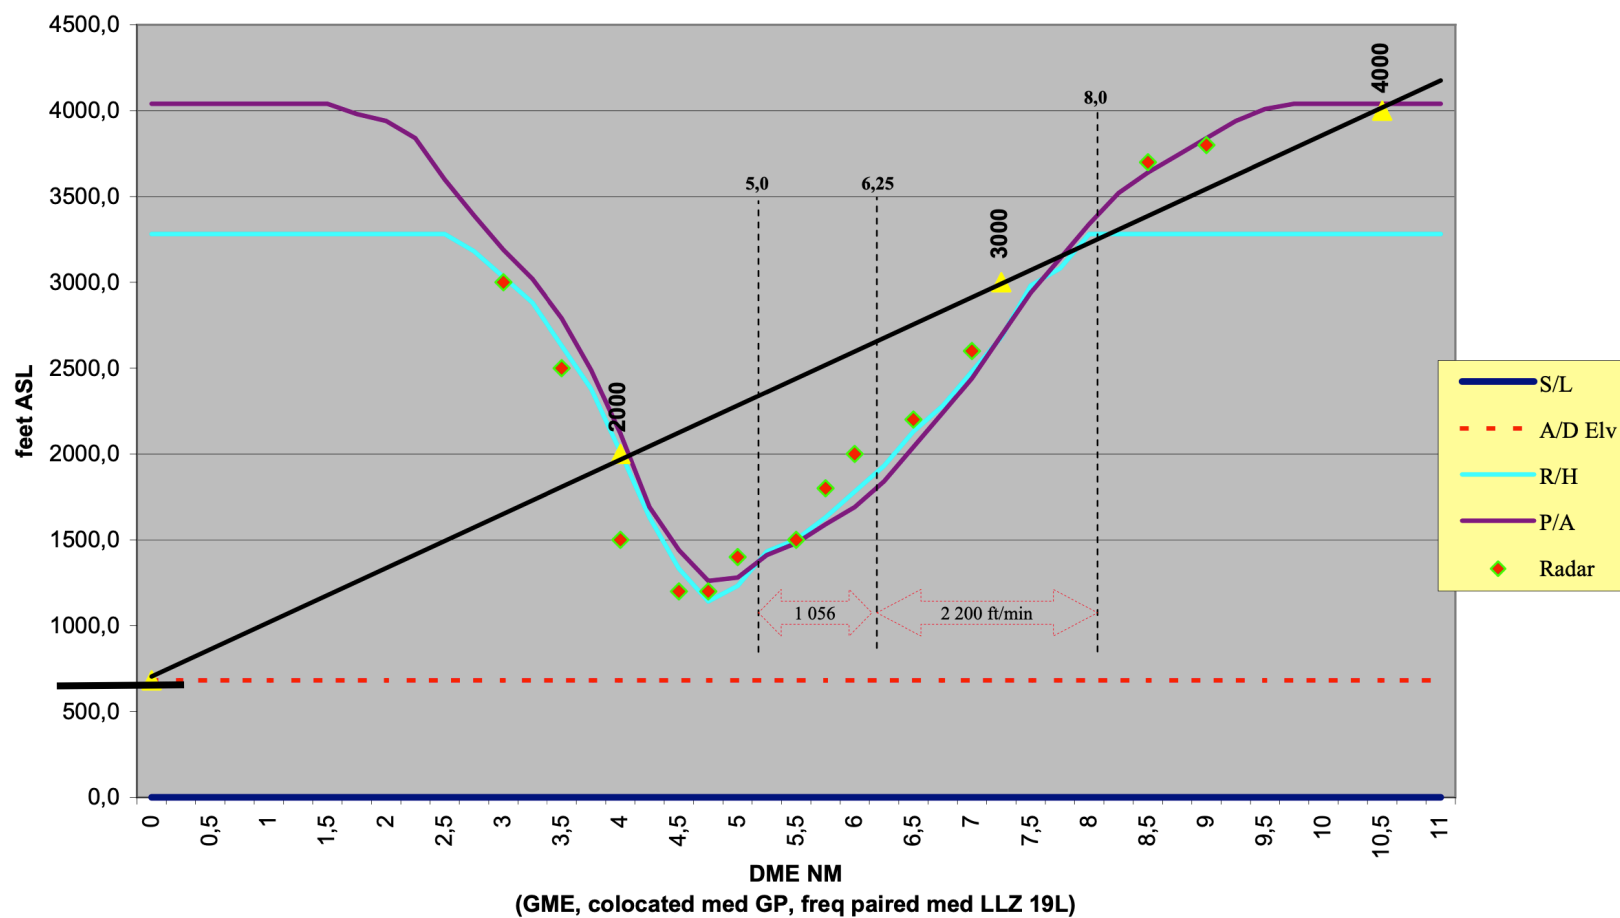
# LN-KKL (NAX-541), ENGM 2003-02-09, ILS 19L

1.1.16 HSLB ha realizzato una rappresentazione grafica della posizione dell' aeromobile sul piano verticale da ca. DME 10 alla soglia della pista. Le informazioni sull'altitudine dell'aereo sono ottenute dal registratore dei dati di volo (Flight Data Recorder - FDR) sotto forma di altitudine pressione e altitudine radiometrica, rispetto all'altitudine letta sul radar di Gardermoen (SSR). Come mostra lo schizzo (vedi appendice 2), i dati di queste tre fonti indipendenti coincidono al punto che l'Accident Investigation Board ritiene che non ci siano dubbi riguardo ai movimenti nel piano verticale dell'aereo durante l'ultima parte dell'avvicinamento alla pista 19L.

- 1) I dati FDR per R/H sono 681 piedi più in basso rispetto a quelli tracciati qui (Excel fit)
- 2) I dati FDR per P/A sono 240 piedi più bassi di quelli tracciati qui (corretto QNH)
