Politecnico di Torino

Corso di Laurea
a.a 2024/2025
Sessione di Laurea Luglio 2025

Il casello della Naia tra Canale Cavour e Naviglio di Ivrea:

riattivazione di un nodo storico per la mobilità ciclabile

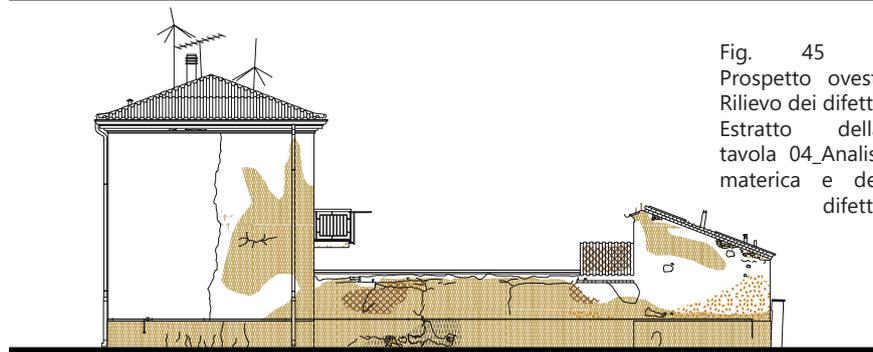
La lacuna, ovvero la “perdita di continuità di superfici (parte di un intonaco e di un dipinto, porzione di impasto o di rivestimento ceramico, tessere di mosaico, ecc.)”. Le lacune sono diffuse, in particolare negli angoli delle aperture e nelle porzioni basse delle murature, sia nella tettoia che nel fabbricato principale. È probabile che in molti casi si tratti di distacchi pregressi non trattati, esasperati dalla prolungata esposizione agli agenti atmosferici.

Diffusa è anche la fessurazione, ovvero una “soluzione di continuità nel materiale che implica lo spostamento reciproco delle parti”. Nel casello si presenta sotto forma di linee pressoché verticali, localizzate soprattutto in prossimità di serramenti. Le fessure si originano spesso dagli spigoli o dalla zona di contatto tra murature e copertura e si estendono in linea verticale. Queste fratture, sebbene non estese, suggeriscono la possibile presenza di accumulo e deflusso d’acqua nel terreno, che può influire sulla stabilità delle fondazioni. Anche infiltrazioni provenienti dalla copertura possono contribuire alla formazione di queste lesioni.

Le fessurazioni saranno trattate mediante pulitura, verifica della coesione degli strati, stuccatura e applicazione di reti in fibra di vetro per il contenimento delle linee di frattura, seguita da uno strato finale di finitura compatibile.

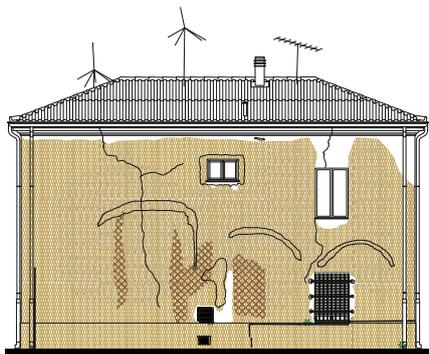
Fig. 46 - Prospetto nord del casello. Rilievo dei difetti. Estratto della tavola 04_Analisi materica e dei difetti.

Particolare attenzione sarà dedicata al prospetto nord, che presenta un degrado più avanzato rispetto agli altri fronti. Si prevede in questo caso il rifacimento completo della superficie, mantenendo invariata la configurazione morfologica e materica originaria. Sarà necessario affrontare i fenomeni di umidità di risalita capillare mediante l'inserimento di una barriera chimica o fisica impermeabilizzante alla base delle murature portanti.

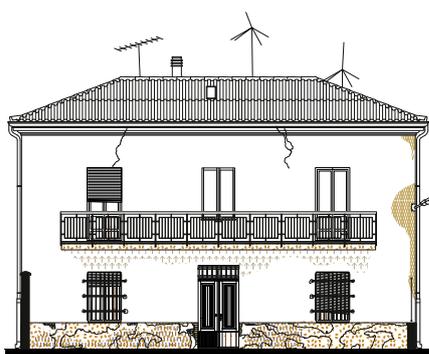
Fig. 47 - Prospetto sud del casello. Rilievo dei difetti. Estratto della tavola 04_Analisi materica e dei difetti.

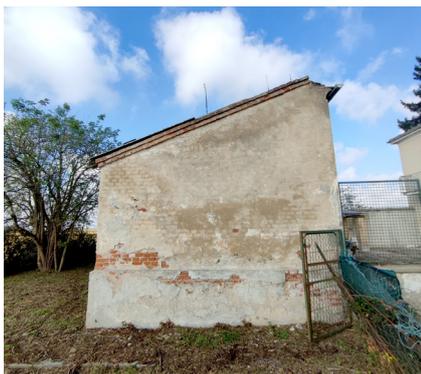
All'interno si osservano infiltrazioni d'acqua, mancanze e degrado localizzato. Le pavimentazioni del piano terra del casello si presentano in condizioni peggiori rispetto al primo piano, segno della probabile presenza di acqua, una problematica già documentata negli anni '70. La presenza di umidità e il lungo stato di abbandono si confermano come le principali cause del degrado diffuso in tutto il complesso.

Fig. 50 - Prospetto est della tettoia. Rilievo in data 05/10/24.
