Politecnico di Torino

Corso di Laurea Magistrale
Architettura Per Il Patrimonio
Anno Accademico 2024/2025
Sessione di Laurea Dicembre 2025

I Garittoni dei Giardini Reali di Torino

progetto di rifunzionalizzazione per un futuro polo
di riferimento culturale e sociale della città

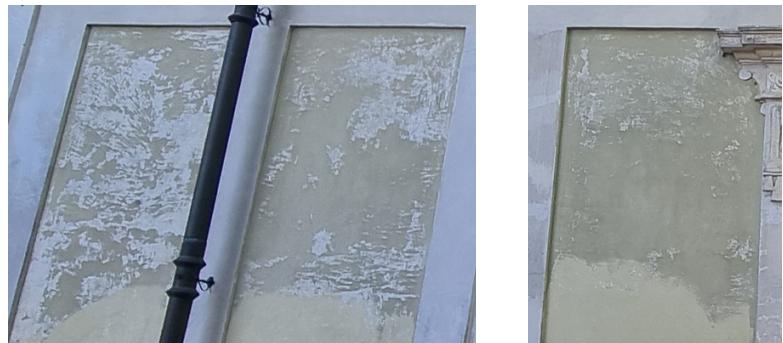
U.P. 2 - ESTERNI

Esfoliazione

Esfoliazione dell'intonaco superficiale.

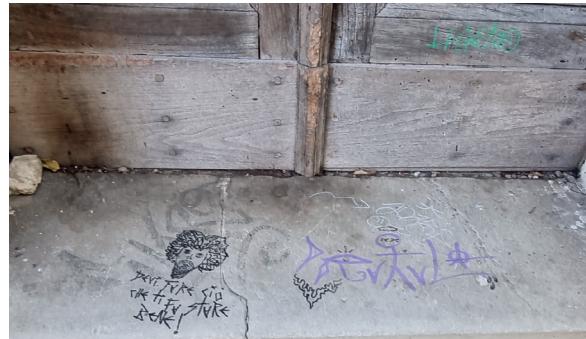
U.P. 10 - ESTERNI

Graffito vandalico

Graffito vandalico su un gradino della scala d'accesso ai locali interni.

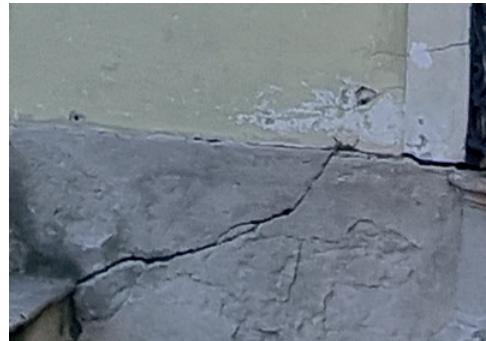
U.P. 13 - ESTERNI

Fessurazione

Fessurazione sul materiale lapideo di rivestimento alla base del muro esterno.

Fessurazione sul materiale lapideo di rivestimento causato da stress termici quali espansione e contrazione termica dovuta a continue variazioni di temperatura (dal sole diretto di giorno al raffreddamento notturno) che ne causano una ciclica espansione e contrazione portandone alla formazione insieme all'umidità che risale dal terreno.

1. Rimozione della porzione totale della lastra.
2. Rimozione dei residui di malta, polvere o sporco dalla muratura e dalla porzione di lastra recuperabile. Essendo il degrado causato dall'umidità trattare il supporto prima del ripristino.
3. Sostituzione della porzione danneggiata con una nuova, dello stesso tipo e finitura.
4. Utilizzare un sigillante specifico come un silicone acrilico per ripristinare i giunti.
5. Applicazione di un protettivo idrorepellente per proteggere la superficie dall'umidità e previnire futuri distacchi.

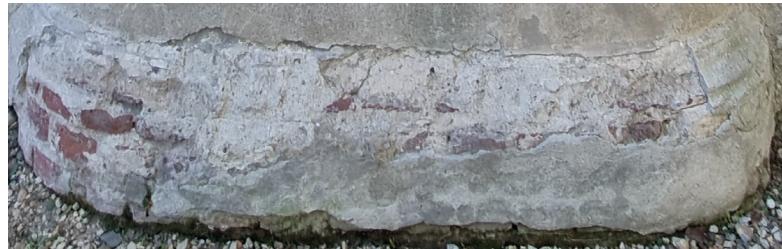
Distacco

Distacco del materiale lapideo di rivestimento alla base della finestra.

1. Rimozione della porzione totale della lastra.
2. Rimozione dei residui di malta, polvere o sporco dalla muratura e dalla porzione di lastra recuperabile. Essendo il degrado causato dall'umidità trattare il supporto prima del ripristino.
3. Sostituzione della porzione danneggiata con una nuova, dello stesso tipo e finitura.
4. Utilizzare un sigillante specifico come un silicone acrilico per ripristinare i giunti.
5. Applicazione di un protettivo idrorepellente per proteggere la superficie dall'umidità e prevenir futuri distacchi.

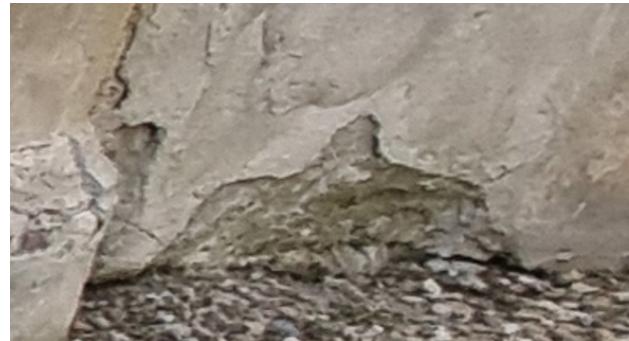
Mancanza

Mancanza di una porzione del rivestimento lapideo alla base dell'edificio.

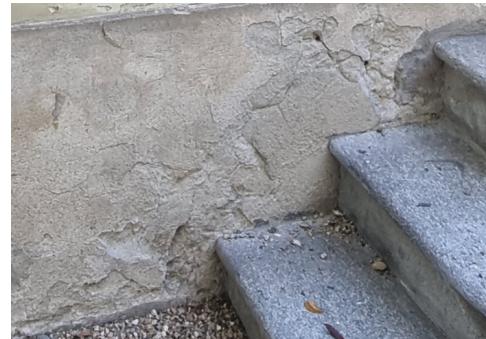
Distacco

Distacco di materiale lapideo sulla porzione alla base dell'edificio in contatto con la scala d'accesso ai locali interni.

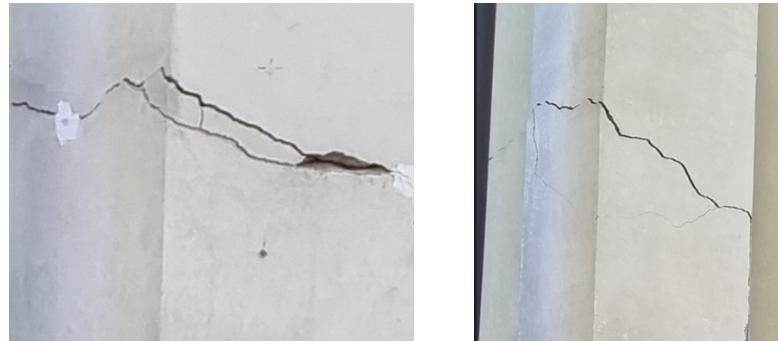
Fessurazione

Fessurazioni sull'intonaco superficiale.

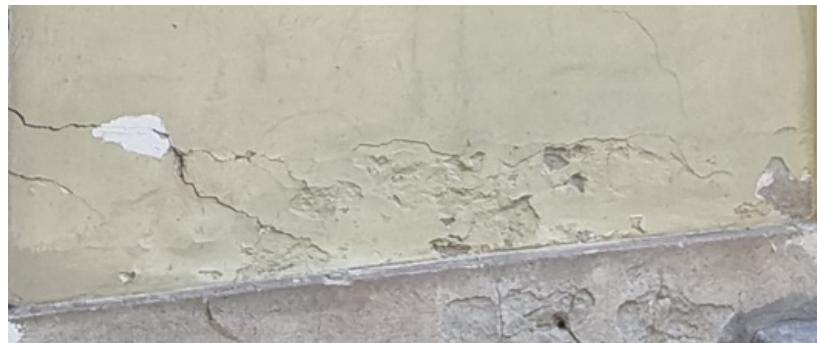
Esfoliazione

Esfoliazione sull'intonaco superficiale.

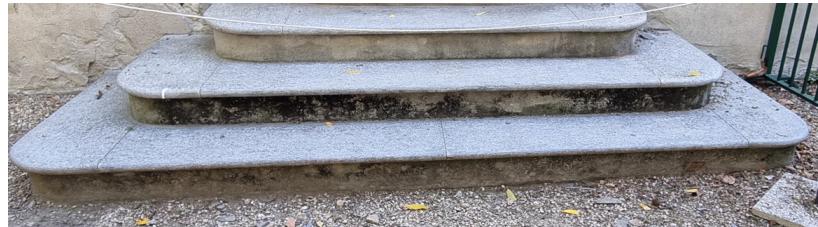
Patina biologica

Patina biologica sulle alzate dei gradini della scala d'accesso ai locali interni.

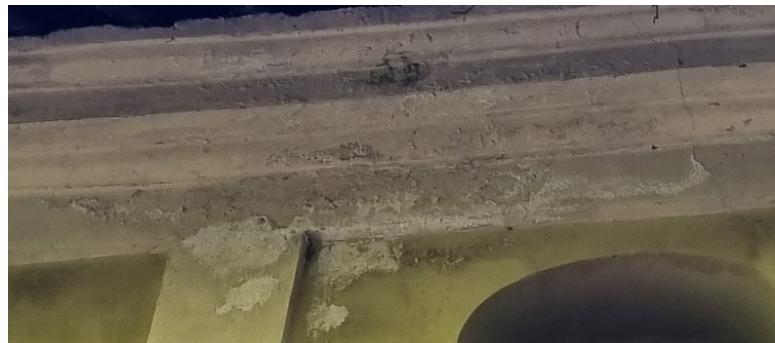
Efflorescenza

Efflorescenza sulla porzione inferiore al cornicione.

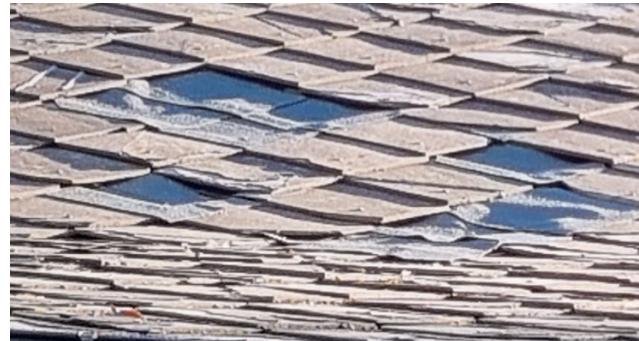
Mancanza

Mancanza totale o di porzioni di tegole.

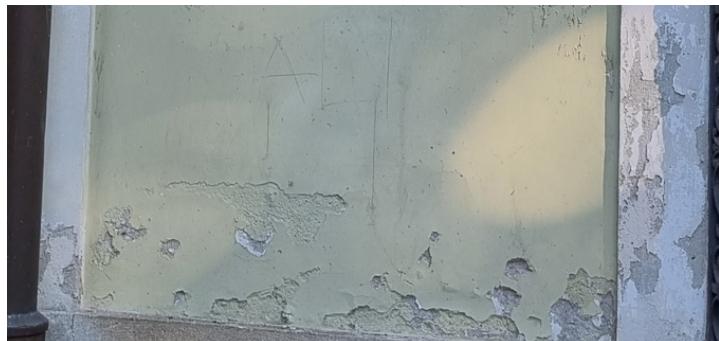
Distacco

Distacco dell'intonaco superficiale.

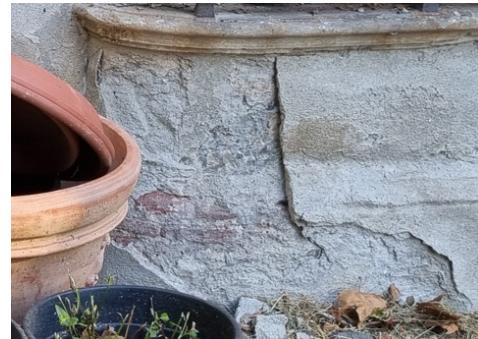
Mancanza

Mancanza di materiale lapideo sulla base della finestra.

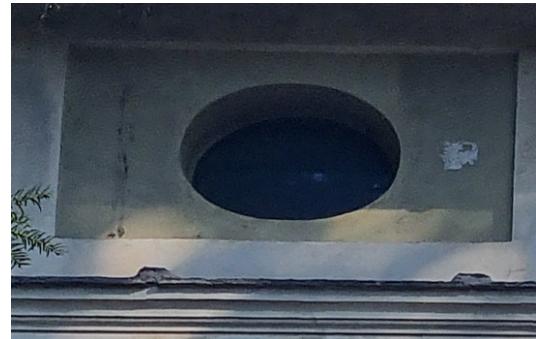
Efflorescenza

Efflorescenza sull'intonaco superficiale.

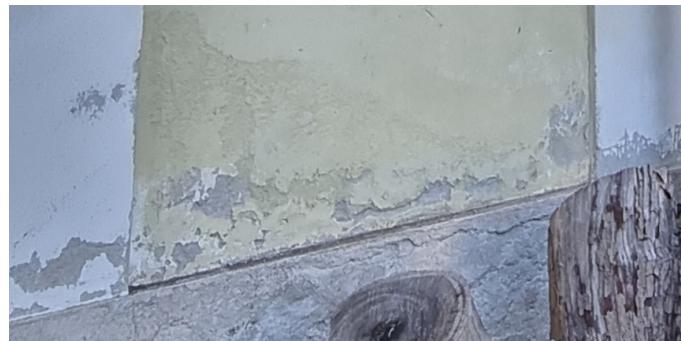
Distacco

Distacco dell'intonaco superficiale.

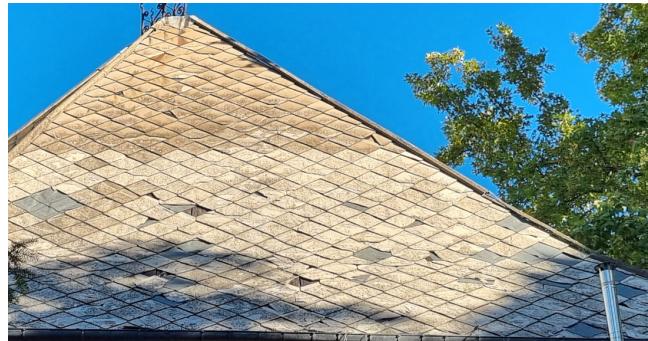
Mancanza

Mancanza totale o di porzioni di tegole.

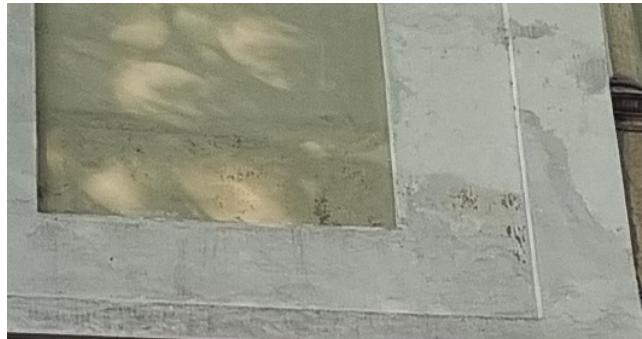
Macchia

Macchia sull'intonaco superficiale.

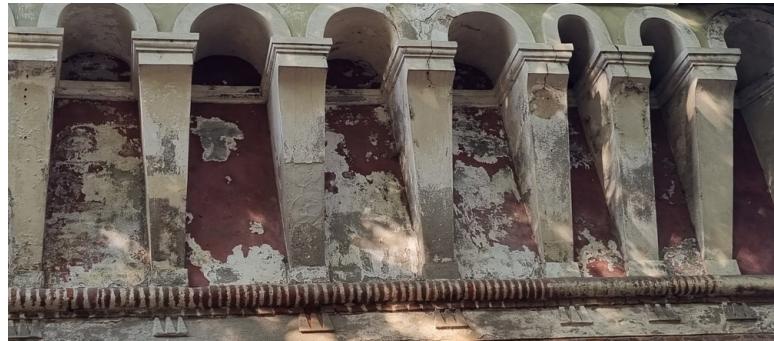
**Microfessurazione**

Efflorescenza, macchie e presenza di microfessurazioni sull'intonaco superficiale.

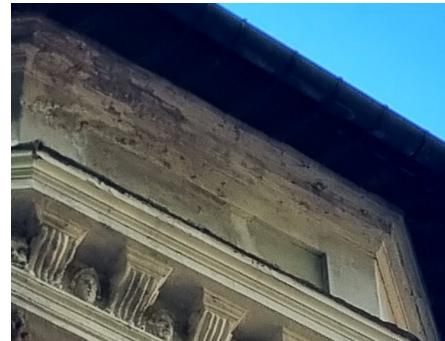
Distacco

Distacco dell'intonaco superficiale della porzione inferiore alla grondaia del tetto.

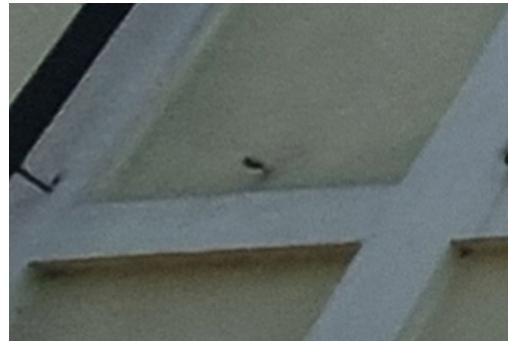
Macchia

Macchia scura sull'intonaco superficiale.

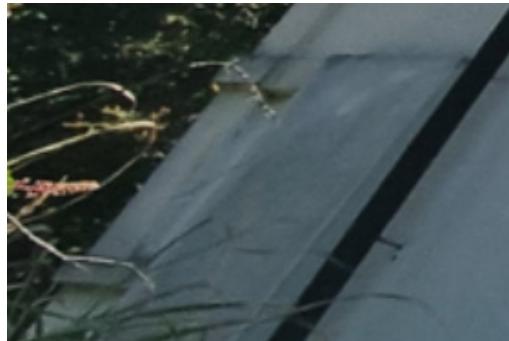
Macchia

Macchia scura sull'intonaco superficiale.

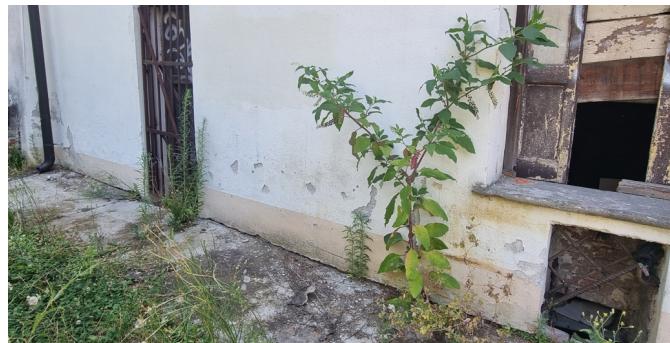
Presenza di vegetazione

Presenza di vegetazione che cresce dalla base dell'edificio.

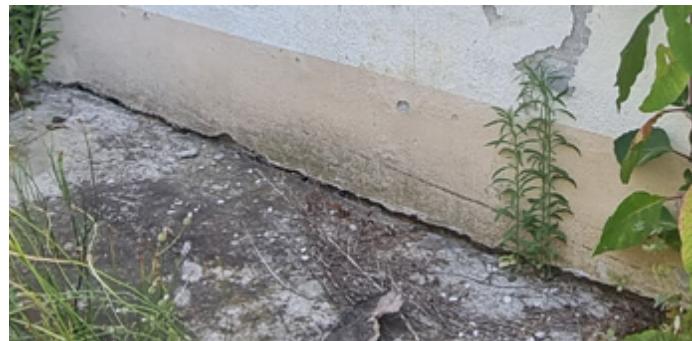
Macchia

Macchia scura sull'intonaco superficiale.

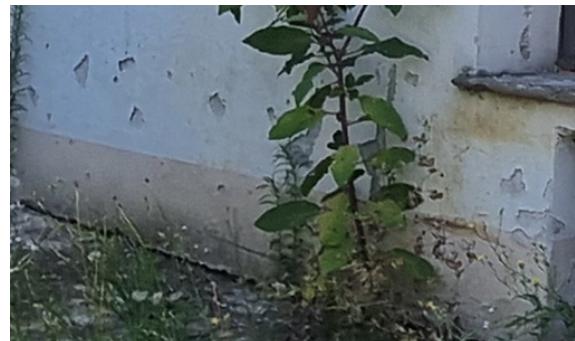
Distacco

Distacco dell'intonaco superficiale.

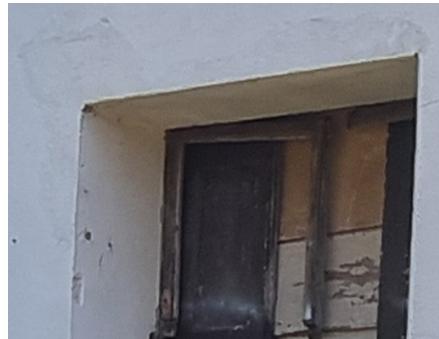
Macchia

Macchia scura sull'intonaco superficiale.

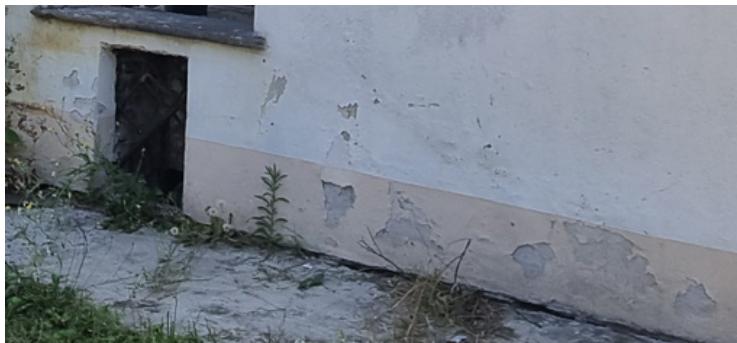
Distacco

Distacco dell'intonaco superficiale.

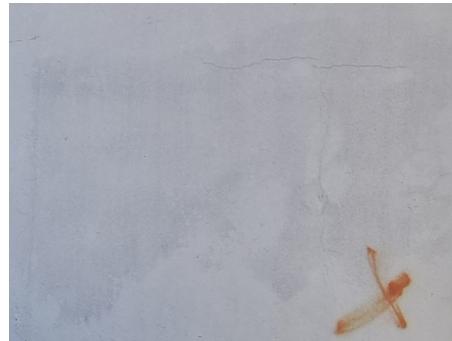
**Microfessurazione**

Macchia scura e microfessurazioni sull'intonaco superficiale.

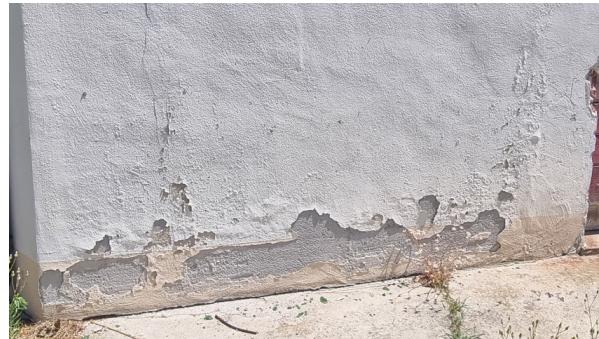
Distacco

Distacco dell'intonaco superficiale.

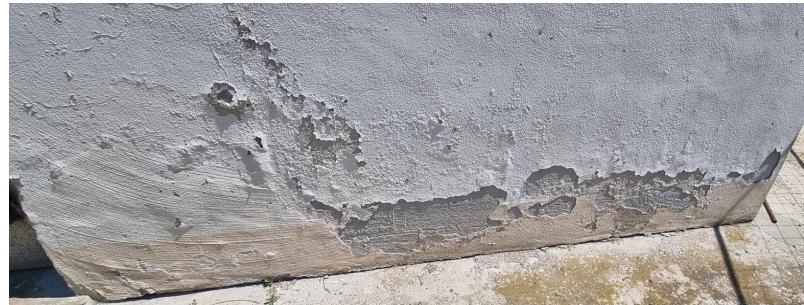
Distacco

Distacco dell'intonaco superficiale.

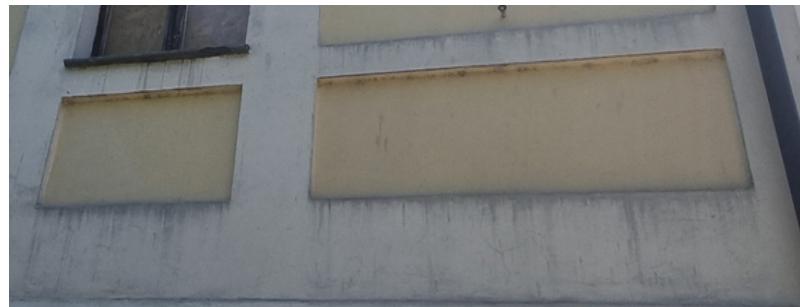
Colatura

Colatura sull'intonaco superficiale.

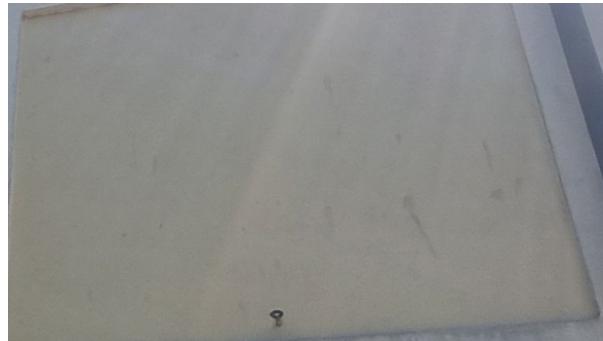
Macchia

Macchia scura sull'intonaco superficiale.

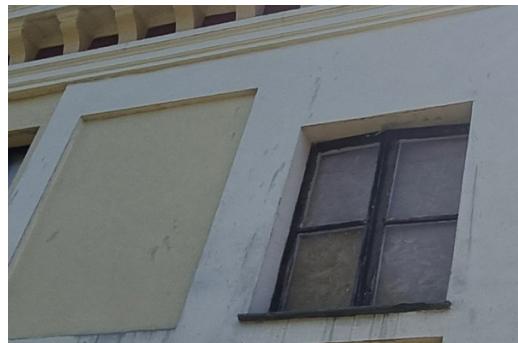
Macchia

Macchia scura sull'intonaco superficiale.

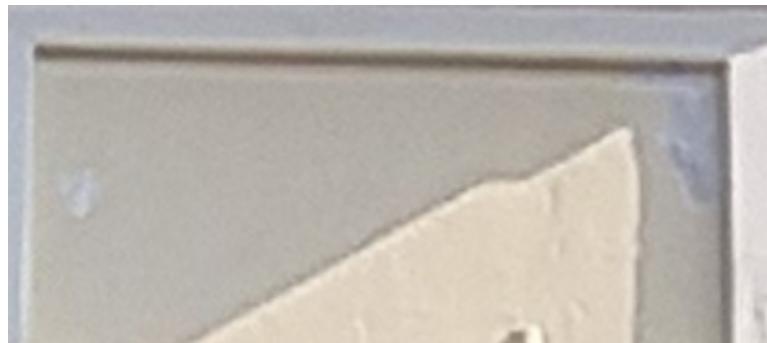
Distacco

Distacco dell'intonaco superficiale.

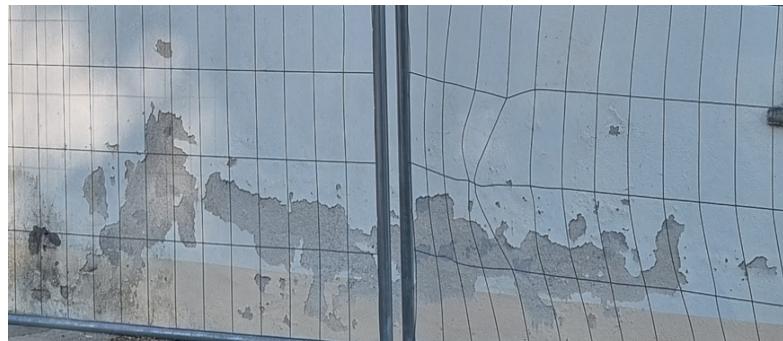
Distacco

Distacco dell'intonaco superficiale.

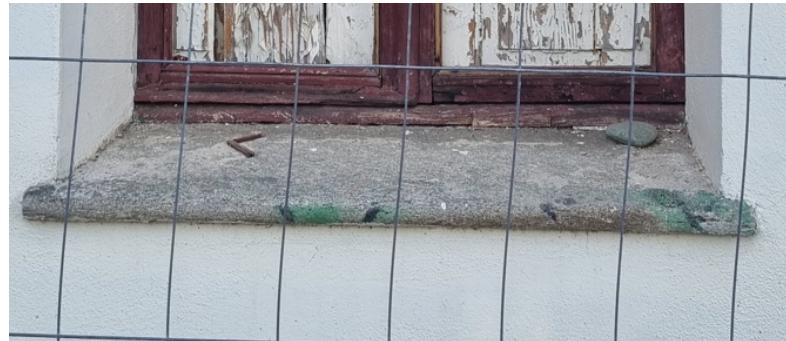
Graffito vandalico

Graffiti sul davanzale in pietra, disegnati con bomboletta spray.

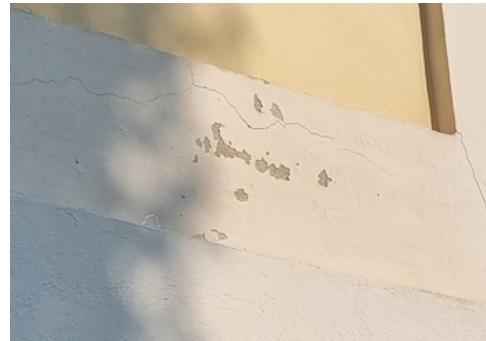
Distacco

Distacco dell'intonaco superficiale.

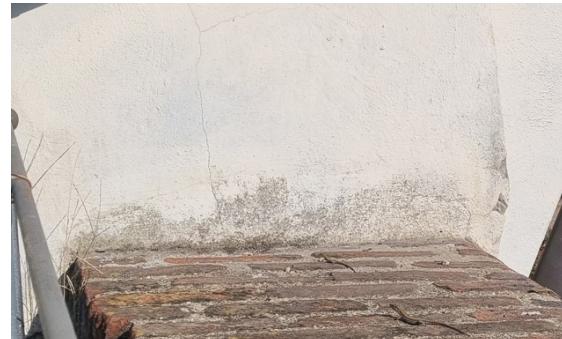
Macchia

Macchia scura sull'intonaco superficiale.

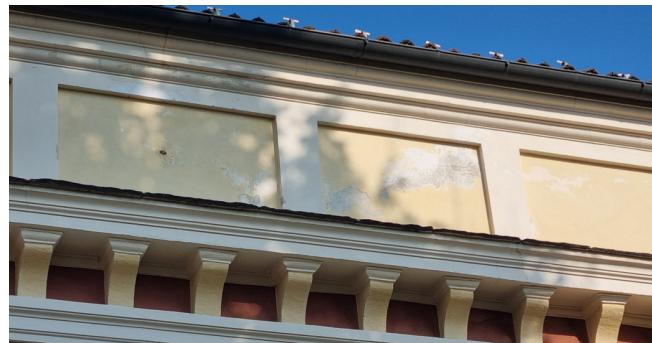
**Efflorescenza**

Distacco ed efflorescenza dell'intonaco superficiale.

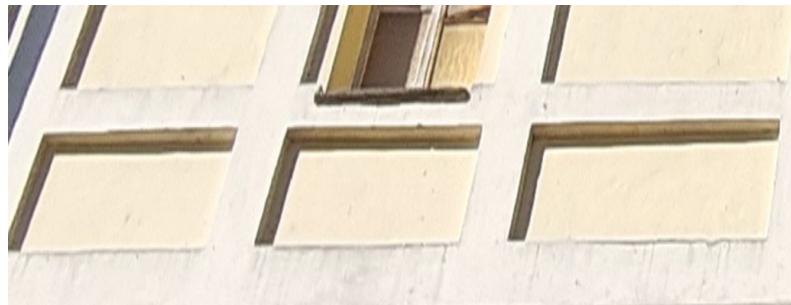
Macchia

Macchia scura sull'intonaco superficiale.

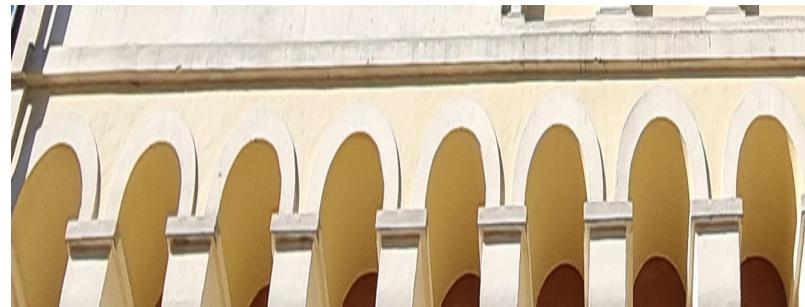
■ Macchia

Macchia scura sull'intonaco superficiale.

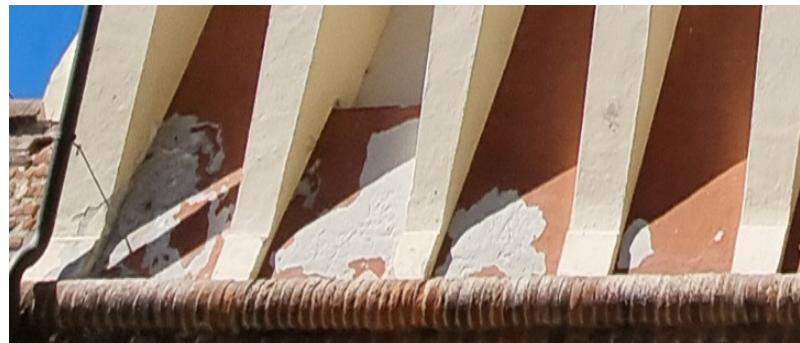
Distacco

Distacco dell'intonaco superficiale.

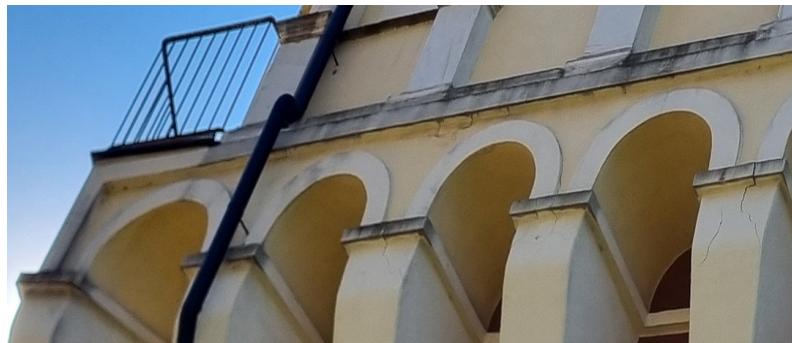
Macchia

Macchia scura sull'intonaco superficiale.

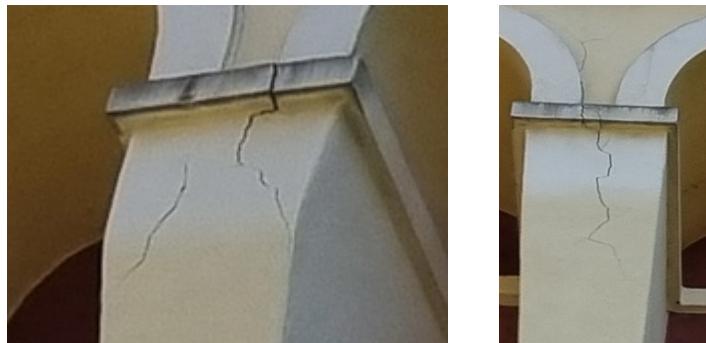
Microfessurazione

Microfessurazioni sull'intonaco superficiale.

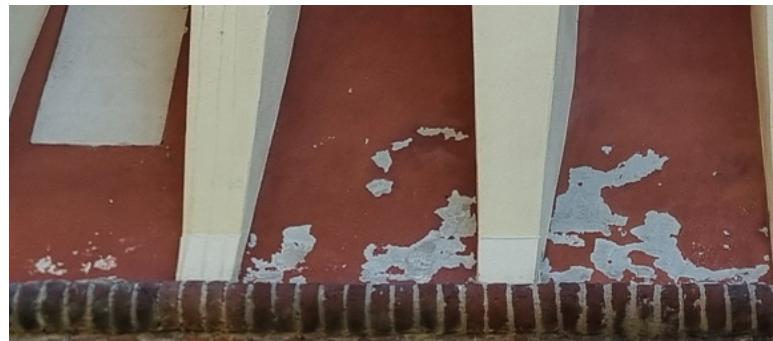
Distacco

Distacco dell'intonaco superficiale.

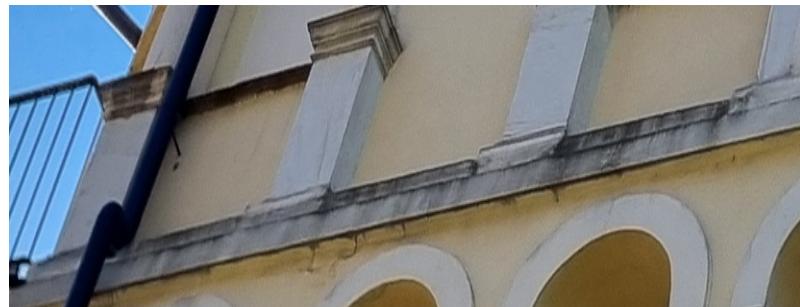
**Colatura**

Macchia scura e colatura sull'intonaco superficiale.

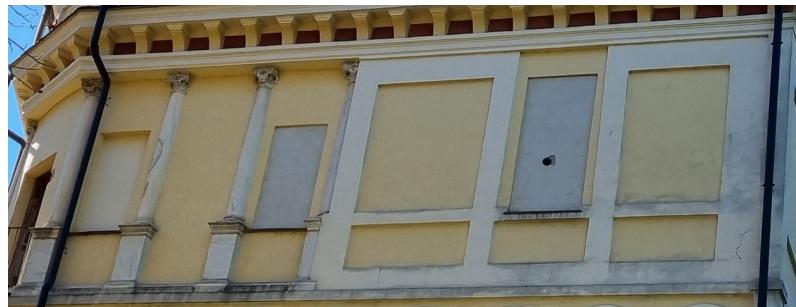
Macchia

Macchia scura sull'intonaco superficiale.

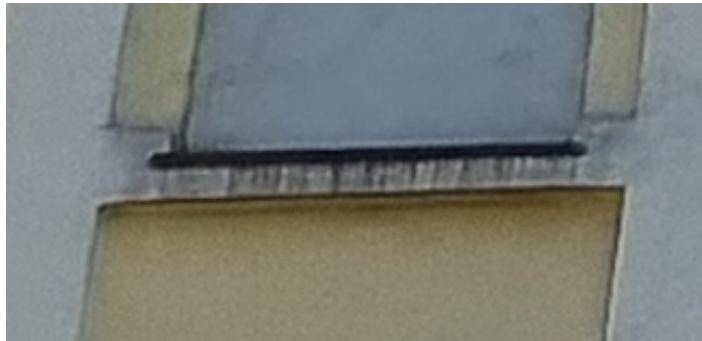
**Colatura**

Macchia scura e colatura sull'intonaco superficiale.

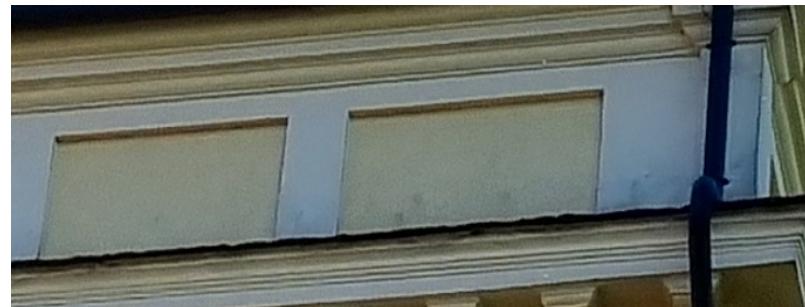
Macchia

Macchia scura sull'intonaco superficiale.
