# LA STAZIONE IDROMETRICA DI SANTHIÀ

Un museo del territorio tra acqua e biciclette

POLITECNICO DI TORINO  
Dipartimento di Architettura e Design  
Corso di Laurea Magistrale in Architettura Costruzione Città  
A.A. 2025/2026

Candidato: Martina Meloni s326366  
Relatori: Chiara Lucia Maria Occelli, Riccardo Palma

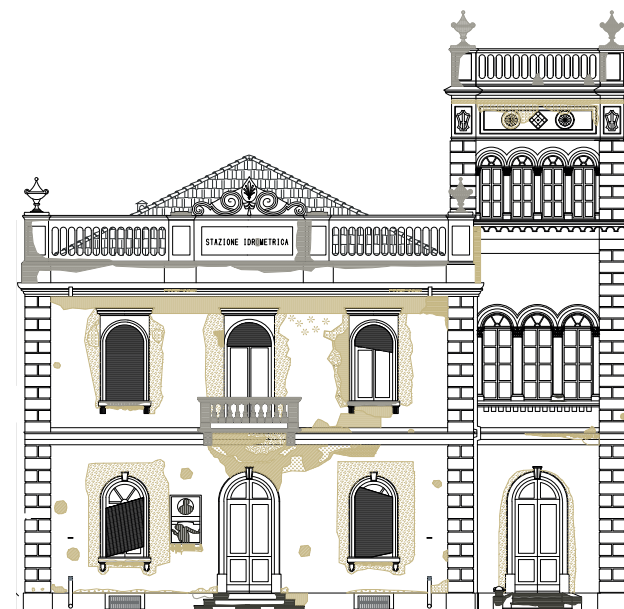
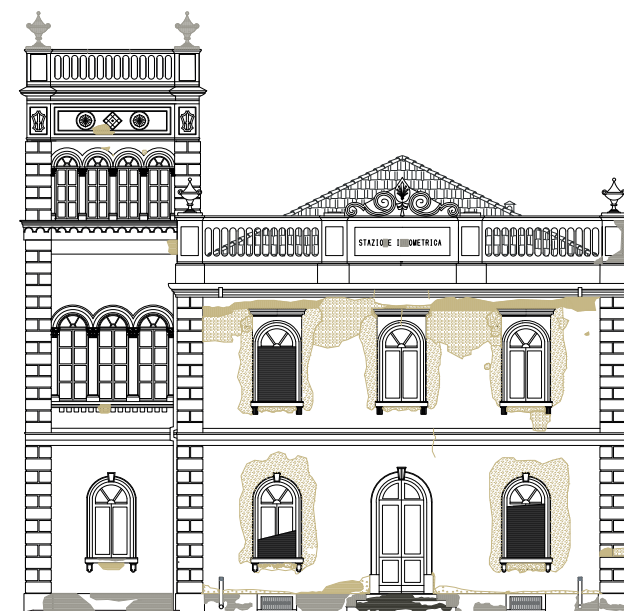
24 | In alto: Prospetto sud, analisi dei degradi  
25 | In basso: Prospetto nord, analisi dei degradi

Per quanto riguarda l'analisi dei degradi, è stata utilizzata la norma UNI 11182:2006<sup>1</sup>. L'intonaco, maggiormente esposto alle intemperie, è il materiale più compromesso: l'umidità ha provocato dei rigonfiamenti, con conseguenti esfoliazioni, pitting, distacchi e mancanze, che espongono i mattoni sottostanti. È inoltre presente una forma di degrado non contemplata dalla norma che, assieme agli studenti del corso, abbiamo rinominato come *"integrazione riconoscibile"*: attorno alle finestre è stato applicato uno strato di intonaco di spessore e colorazione differenti, di cui non è nota la motivazione. Anche la malta del basamento presenta alcuni distacchi e mancanze, soprattutto sul lato esposto della torre. Gli elementi in calcestruzzo mostrano alcune fessurazioni e, per alcuni elementi decorativi come le anfore, delle lacune, a causa di atti vandalici che le hanno distrutte. I materiali lapidei evidenziano fessurazioni e dislocamenti,

come nel caso dei gradini di accesso. Ulteriori segni di degrado interessano tutta la palazzina: colature, macchie, alterazioni cromatiche e depositi superficiali, dettati da sporgenze e da uno scorretto scolo delle acque. Riguardo quest'ultimo, sebbene sia stato conservato il canale di gronda, la rimozione dei pluviali ha causato la formazione di patine biologiche sulle facciate, particolarmente evidente sul prospetto ovest. Assieme alla patina, si ha anche una presenza di vegetazione, in particolare sulla facciata sud, in cui si è sviluppata una pianta di fico.

All'interno, dal seminterrato si può verificare l'assenza di un vespaio, con conseguente umidità diffusa e risalita capillare. Anche il piano terra conferma la presenza di umidità, infiltrazioni d'acqua e patine biologiche, accentuati dalla mancata ventilazione. Al piano primo, invece, sono maggiormente evidenti i problemi statici derivanti dall'inserimento dei tramezzi. La capriata del tetto a padiglione a quattro falde, visibile dal pianerottolo della scala, presenta quattro puntoni angolari e quattro trasversali, convergenti su un grande monaco centrale, integrati da capriate secondarie lungo i puntoni angolari. Per motivi di sicurezza non è stato possibile verificare lo stato della capriata, ma sarà sicuramente necessario un intervento di consolidamento. Infine, tra i difetti fanno parte anche i dissesti, ossia le variazioni di forma, a cui la palazzina è sottoposta. Il prospetto nord mostra un fenomeno di spancimento, con alcune recenti fessure, probabilmente causati dal cedimento del terreno, aggravato dalla presenza delle formiche. Tali cedimenti hanno provocato lesioni murarie e lo spostamento dei gradini di accesso.

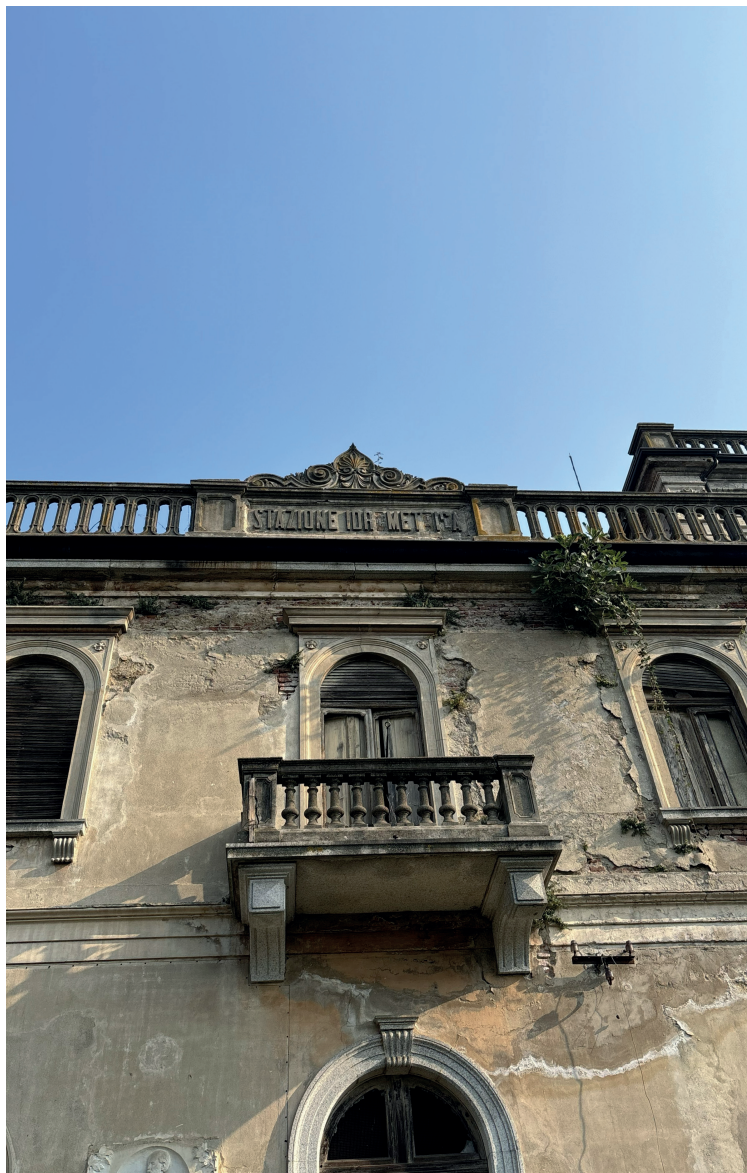
30 | Prospetto sud, degradi  
Foto dell'autrice

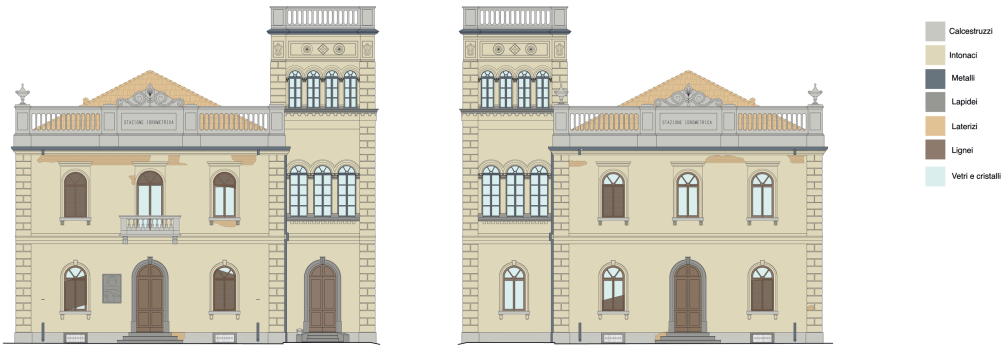
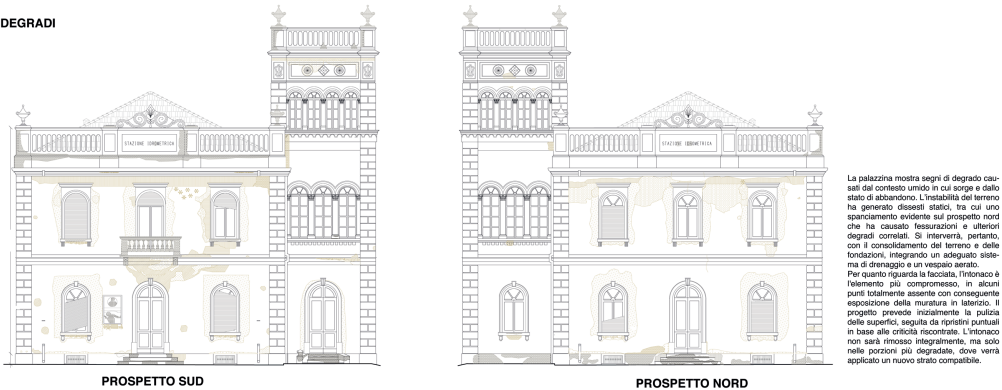
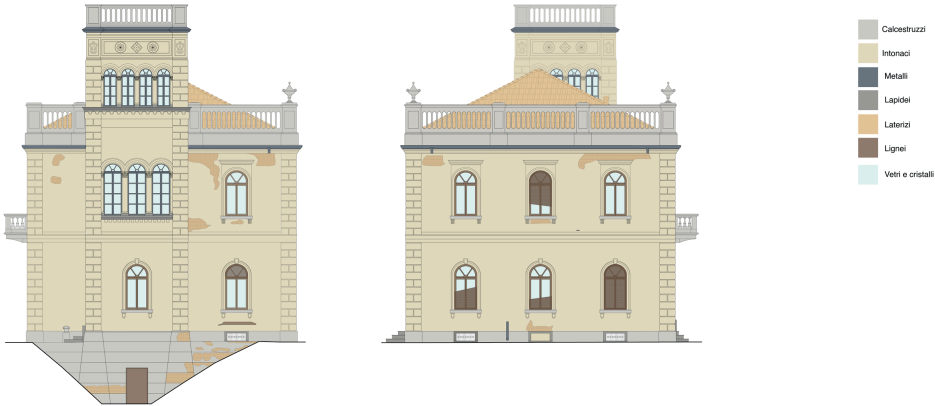
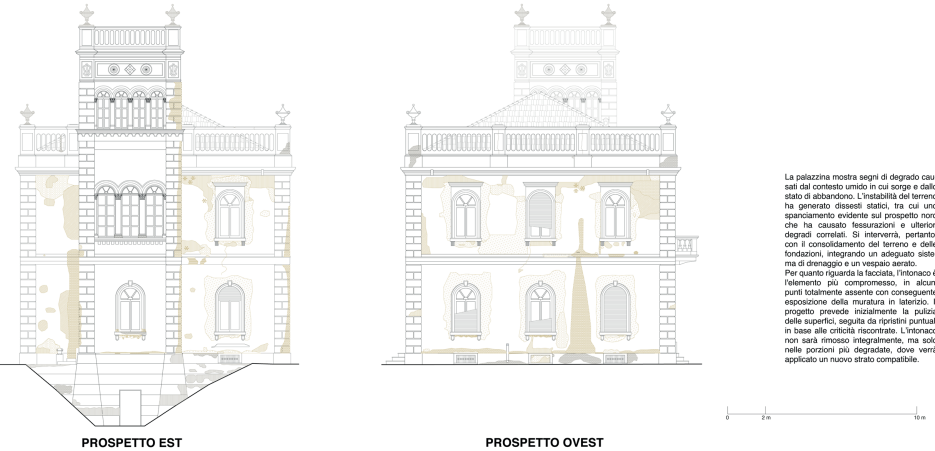
ANALISI DEI DEGRADI

| FOTO | RETINO UNI | DEGRADO/ALTERAZIONE | DESCRIZIONE norma UNI 11882 (2006) | CAUSE | INTERVENTI |
|---|---|---|---|---|---|
| | | 1 ALTERAZIONE CROMATICA | Variazione naturale, a carico dei componenti del materiale, dei parametri che definiscono il colore. È generalmente estesa a tutto il materiale interessato; nel caso l'alterazione si manifesti in modo localizzato è preferibile utilizzare il termine macchia. | L'acqua piovana può trasportare particelle di polvere, inquinanti o sostanze organiche provenienti dalla parte superiore del muro o della cornice. Queste si depositano nelle zone meno soggette a un lavaggio diretto della pioggia e provocano un cambiamento cromatico. | Rimozione tramite spazzole morbide e acqua deionizzata; in alternativa utilizzo di impacchi compatibili. |
| | | 3 DEPOSITO SUPERFICIALE | Accumulo di materiali estranei di varia natura, quali polvere, terriccio, guano, ecc. Ha spessore variabile, generalmente scarsa coerenza e scarsa aderenza al materiale sottostante. | Si verifica in presenza di sporgenze (bassorilievi, davanzali...) in cui si deposita il materiale estraneo. L'intonaco non sarà rimosso integralmente, ma solo nelle porzioni più degradate, dove verrà applicato un nuovo strato compatibile. | Rimozione tramite pulitura della facciata. |
| | | 4 DISTACCO | Soluzione di continuità tra strati di un intonaco, sia tra loro che rispetto al substrato, che prelude, in genere, alla caduta degli strati stessi. | Il distacco è provocato da sbalzi di temperatura, intonaci datati, ma anche infiltrazioni d'acqua e ambienti umidi che determinano prima un rigonfiamento e in seguito il distacco. | Quando possibile, si provvede al fissaggio dell'intonaco recentemente staccato. In alternativa, si procede con la rimozione e successiva asciugatura della superficie. |
| | | 7 FRATTURAZIONE / FESSURAZIONE | Soluzione di continuità nel materiale che implica lo spostamento reciproco delle parti. | A causa di problemi di natura statica, l'edificio sta subendo un dissesto di spaccamento, il quale provoca la nascita di fessurazioni. | Per le lesioni superficiali si può intervenire con la pulitura e ripristino delle lesioni tramite stuccatura con malta di calce e sabbia fine. |
| | | 8 FRONTE DI RISALITA | Limite di migrazione dell'acqua che si manifesta con la formazione di efflorescenze e/o perdita di materiale. È generalmente accompagnato da variazioni della saturazione del colore nella zona sottostante. | È provocato dall'assenza di un vespaio aerato, dalla cattiva impermeabilizzazione delle fondamenta e dalle grandi quantità di acqua presente nel sottosuolo. | Si procede con l'eliminazione dell'intonaco e successiva asciugatura della parte interessata. Si prevede inoltre l'aggiunta di un vespaio aerato, una trincea captaente, una pulitura e applicazione del nuovo strato di intonaco. |

| FOTO | RETINO UNI | DEGRADO/ALTERAZIONE | DESCRIZIONE norma UNI 11882 (2006) | CAUSE | INTERVENTI |
|---|---|---|---|---|---|
| | | 10 LACUNA | Perdita di continuità di superfici (parte di un intonaco e di un dipinto, porzione di intonaco o di rivestimento ceramico, tessere di mosaico, ecc.). | Azione dell'uomo e vandalismo. | Ricomposizione degli elementi quando possibile. |
| | | 11 MACCHIA | Variazione cromatica localizzata della superficie, costituita sia alla presenza di determinati componenti naturali del materiale (concentrazione di pirite nei marmi) sia alla presenza di materiali estranei (acqua, prodotti di ossidazione di materiali metallici, sostanze organiche, vermi, microrganismi per esempio). | Infiltrazioni d'acqua dettate da un cattivo scolo delle acque che, intaccandosi al materiale comportano una variazione cromatica. | Si risolve il sistema di scolo delle acque per rimuovere la causa. Si prosegue con una pulitura a secco con spazzole ed aria compressa a bassa pressione. |
| | | 12 MANCANZA | Perdita di elementi tridimensionali (braccio di una statua, ansa di un'infornia, brano di una decorazione a rilievo, ecc.). | Provocata da infiltrazioni d'acqua e dall'ulteriore deterioramento del rigonfiamento e del distacco dell'intonaco più o meno superficiale. | Si procede con gli interventi generali e successivo rifacimento dell'intonaco. |
| | | 13 PATINA BIOLOGICA | Strato sottile ed omogeneo, costituito prevalentemente da microrganismi, variabile per consistenza, colore e adesione al substrato. | Variazioni termiche, umidità ed infiltrazioni d'acqua. | Viene rimossa la patina per mezzo di biocidi. Pulitura per mezzo di spazzole e, infine, sostituzione dell'intonaco. |
| | | 16 RIGONFIAMENTO | Sollevamento superficiale localizzato del materiale di forma e consistenza variabili. | Causato da un ambiente umido accompagnato dall'azione di agenti esterni. | Si procede con la completa rimozione dell'intonaco, asciugatura della muratura e successiva applicazione di un nuovo intonaco compatibile. |
