ANALISI DEI MATERIALI

ANALISI DEI DEGRADI

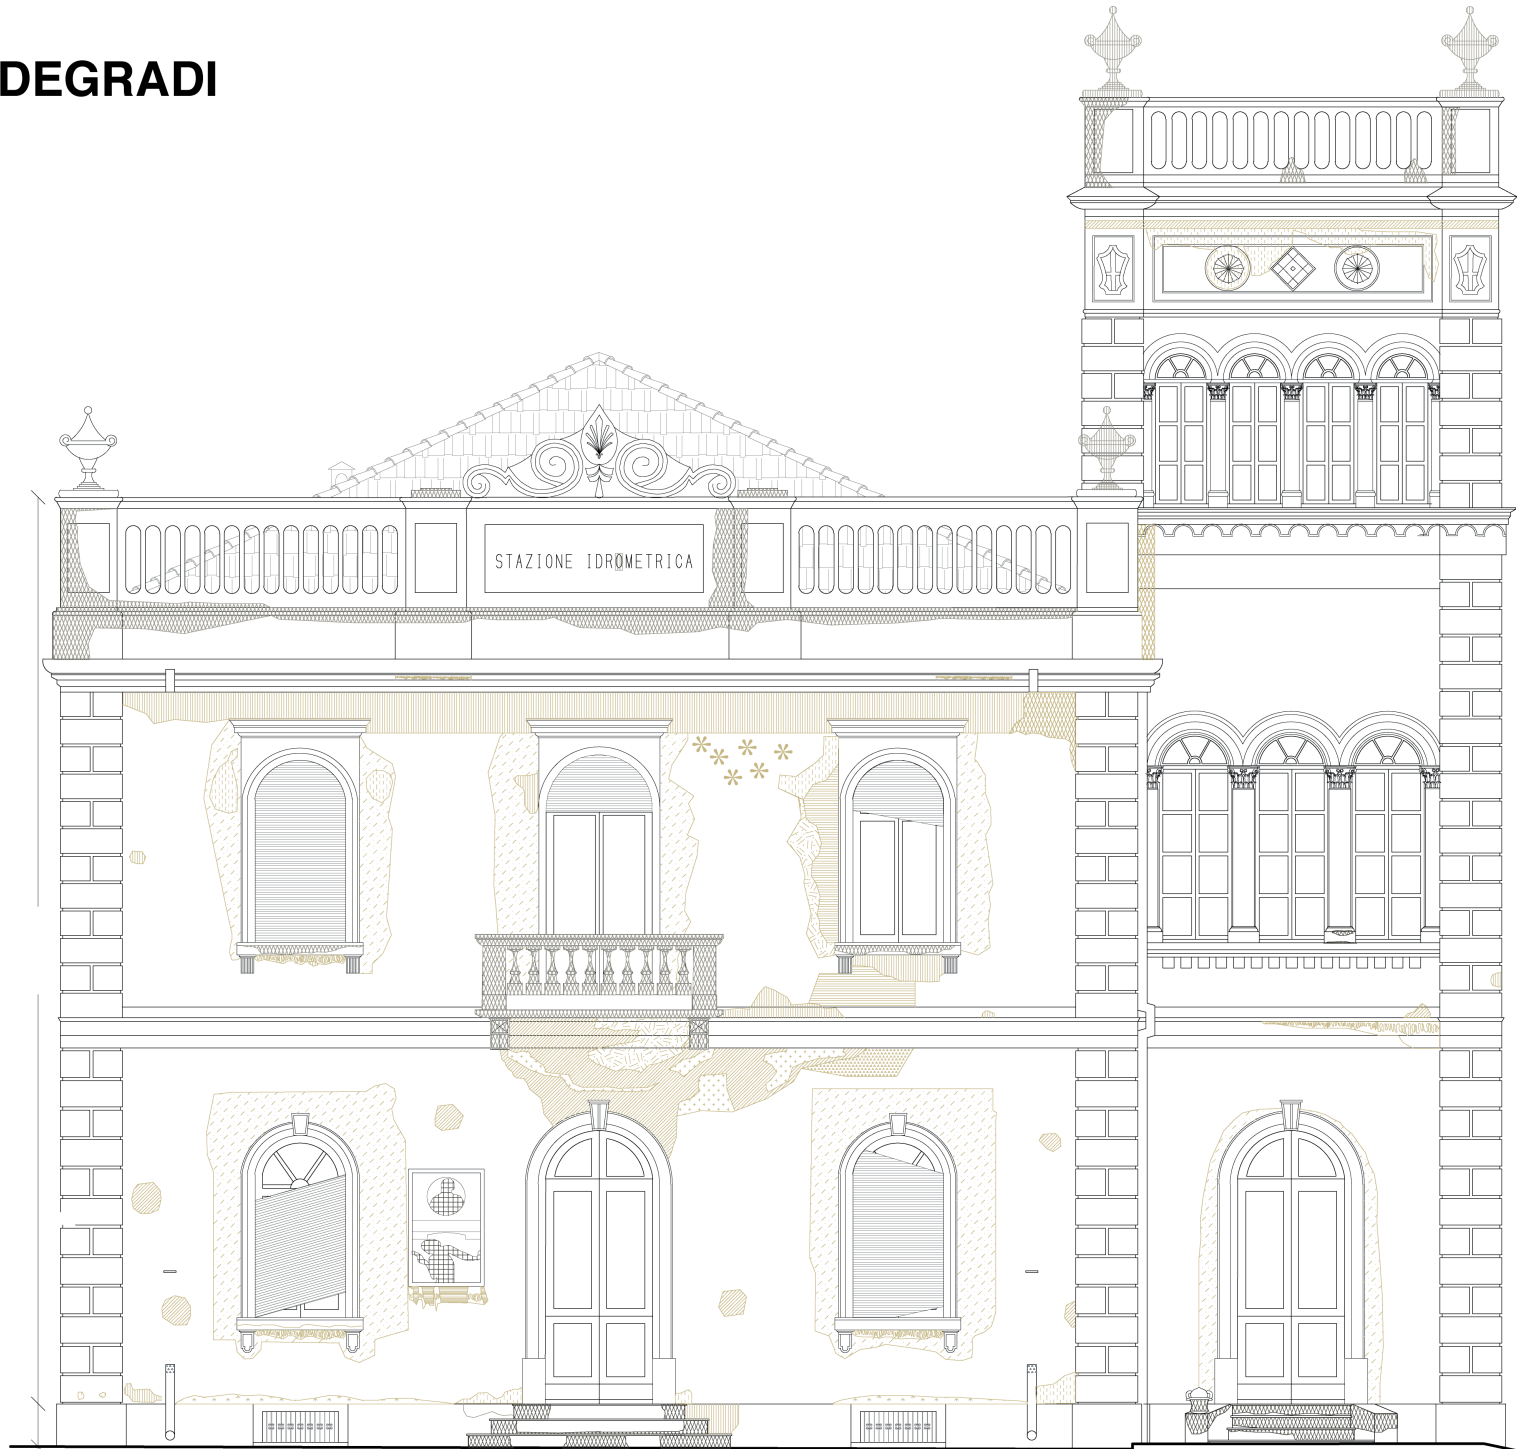
PROSPETTO SUD

La palazzina mostra segni di degrado causati dal contesto umido in cui sorge e dallo stato di abbandono. L'instabilità del terreno ha generato dissesti statici, tra cui uno spancimento evidente sul prospetto nord che ha causato fessurazioni e ulteriori degradi correlati. Si interverrà, pertanto, con il consolidamento del terreno e delle fondazioni, integrando un adeguato sistema di drenaggio e un vespaio aerato. Per quanto riguarda la facciata, l'intonaco è l'elemento più compromesso, in alcuni punti totalmente assente con conseguente esposizione della muratura in laterizio. Il progetto prevede inizialmente la pulizia delle superfici, seguita da ripristini puntuali in base alle criticità riscontrate. L'intonaco non sarà rimosso integralmente, ma solo nelle porzioni più degradate, dove verrà applicato un nuovo strato compatibile.
