**Il "Faro" di Cuneo: storia e struttura**

di De Secondi Roberto e Zunino Raffaella

Lo studio condotto prende in esame il comportamento statico e dinamico di un'antenna-faro in calcestruzzo armato molto snella, costruita nel 1937 per illuminare la piazza antistante la stazione ferroviaria di Cuneo.

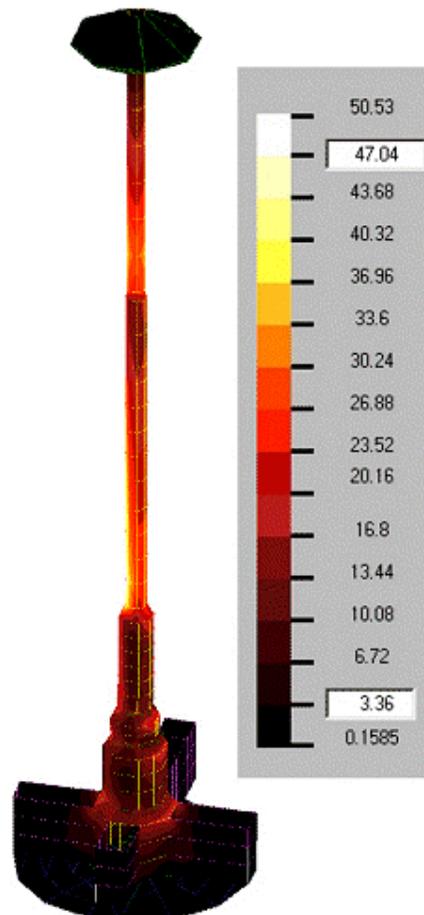
Allo scopo di valutare la concentrazione delle tensioni in corrispondenza delle brusche variazioni di sezione lungo l'antenna, è stato realizzato un modello tridimensionale utilizzando elementi di tipo "shell".

Modello FEM realizzato con elementi di tipo "Shell":  
la mappatura è relativa allo stato di tensione

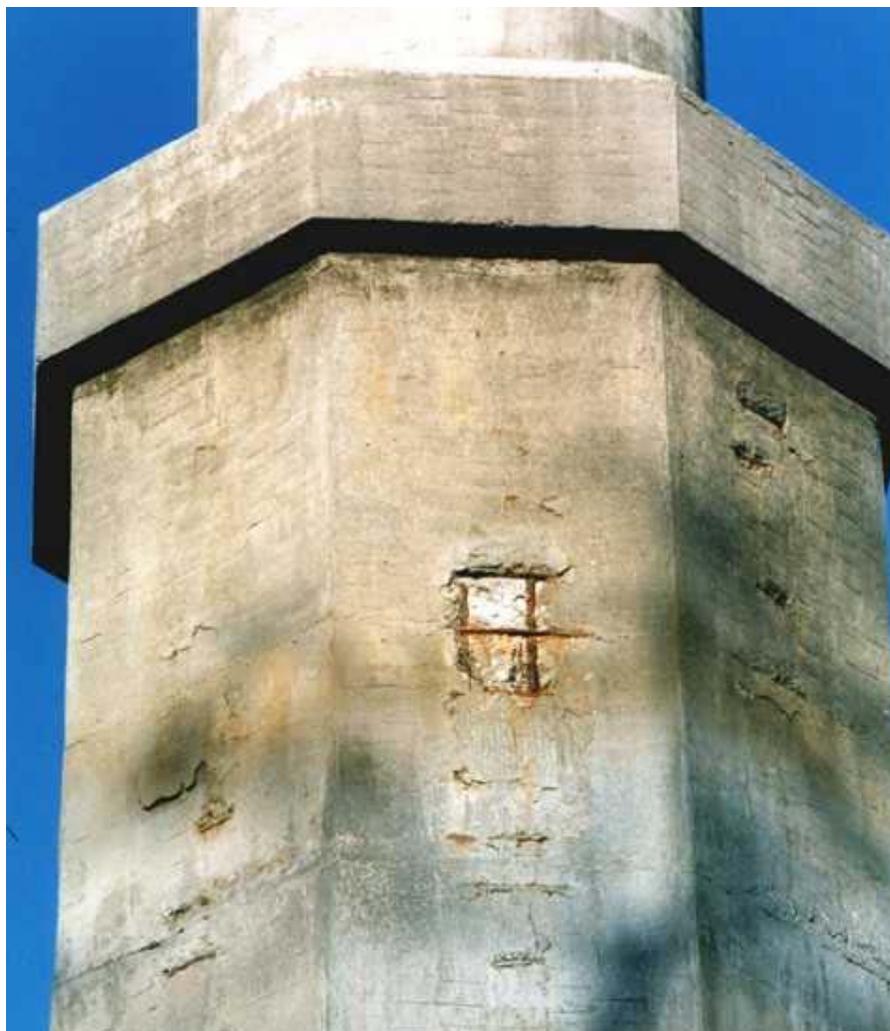
Successivamente si è analizzato lo stato di degrado del Faro dal quale è risultato che la superficie presenta diffuse microfessurazioni ed una riduzione della sezione delle barre di armatura. I fattori che hanno portato al degrado della porzione corticale dell'antenna sono di tre tipi: notevole inflessione sotto l'azione del vento, carbonatazione del calcestruzzo per effetto dell'anidride carbonica presente nell'atmosfera o disciolta nelle acque meteoriche, disgregazione della superficie per l'azione di gelo e disgelo.

Distacco corticale del calcestruzzo

L'elevato tasso di lavoro dei materiali, abbinato alla riduzione di sezione delle barre di acciaio e alla diminuzione di resistenza del calcestruzzo, impone un diffuso intervento di rafforzamento. A tale scopo è stata prevista l'adozione di un rivestimento superficiale composto da tre strati di fibre di carbonio impregnate *in situ* da una matrice polimerica; questi materiali, detti "compositi", sono da preferire alla tradizionale tecnica del placcaggio oltre che per la loro leggerezza e facilità di posa in opera, anche perché non alterano la caratteristica snellezza dell'antenna.
