# L'ALTA VALLE DEL CERVO: LA BÜRSCH LA BORGATA DI SANTA MARIA DI PEDICLOSSO

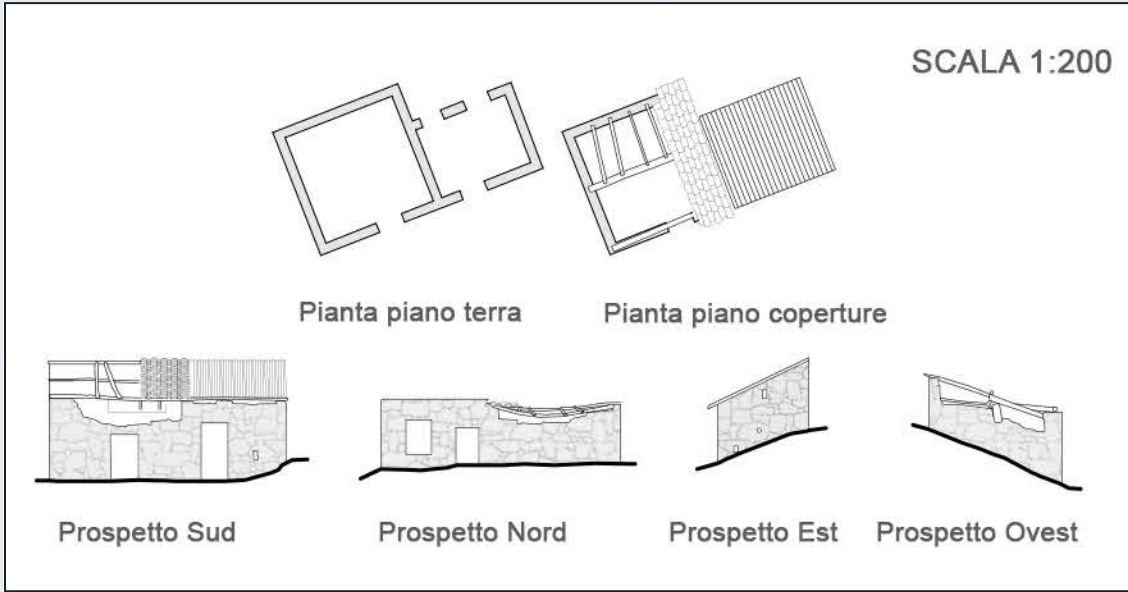
La copertura è composta da una falda unica rivolta a Sud; ve ne è solo una traccia in quanto buona parte è crollata. Nella stanza adibita all'essiccazione la copertura è stata sostituita con una lamiera.

La parte Ovest dell'edificio presenta una muratura a secco in pietre locali; una parte di questa è crollata. Nella parte Est la muratura, realizzata in pietra locale legata da una malta a base di calce povera, è in condizioni non degradate.

L'edificio ha un solo piano f.t. e la pavimentazione è realizzata in terra battuta. Nella parte Ovest vi è un soppalco in rami di faggio con diametro di 4-5 cm in discrete condizioni.

I serramenti presenti sono in forte stato di degrado.

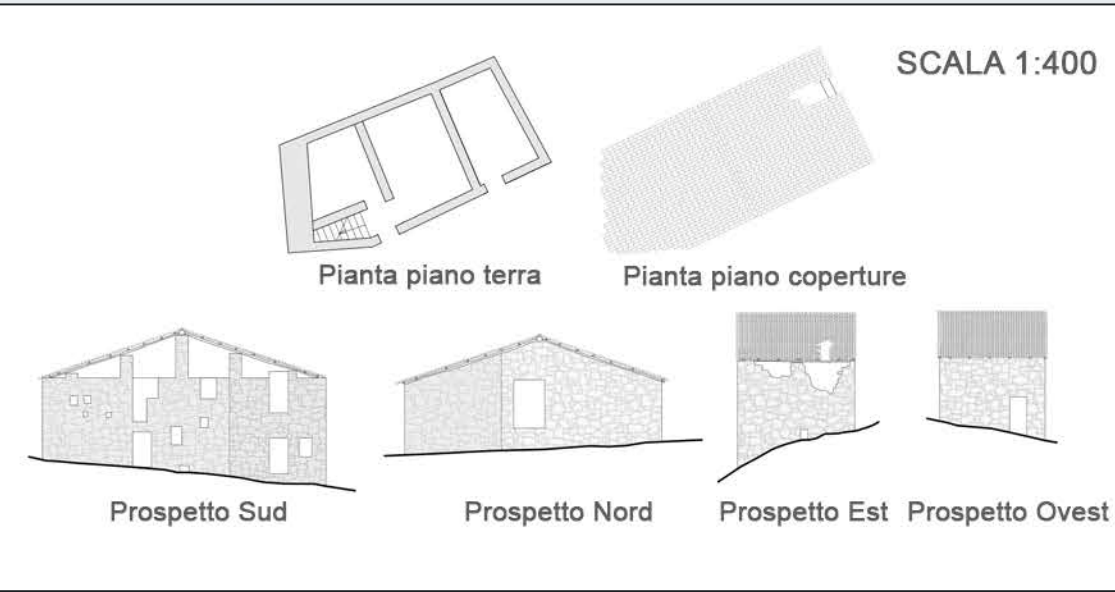
L'attuale copertura in coppi è in parte crollata lasciando scoperta una parte di muratura; anche le parti non crollate presentano parti ammalorate che provocano infiltrazioni. La pendenza della copertura fa immaginare che in origine il manto non fosse in coppi, ma in lastre di pietra. La struttura è costituita da una travatura principale che poggia sulla muratura e da una orditura secondaria.

Le murature portanti hanno uno spessore medio di 45 cm, sono realizzate con pietre locali a spacco di dimensioni medio-piccole posate a secco in corsi orizzontali. La parete Est presenta la muratura esterna in gran parte crollata e fortemente danneggiata.

Il solaio storico è completamente crollato all'interno dell'edificio.

I serramenti presenti sono in forte stato di degrado.

L'edificio era adibito esclusivamente a stalla e fienile. L'edificio attualmente si presenta come un rudere.

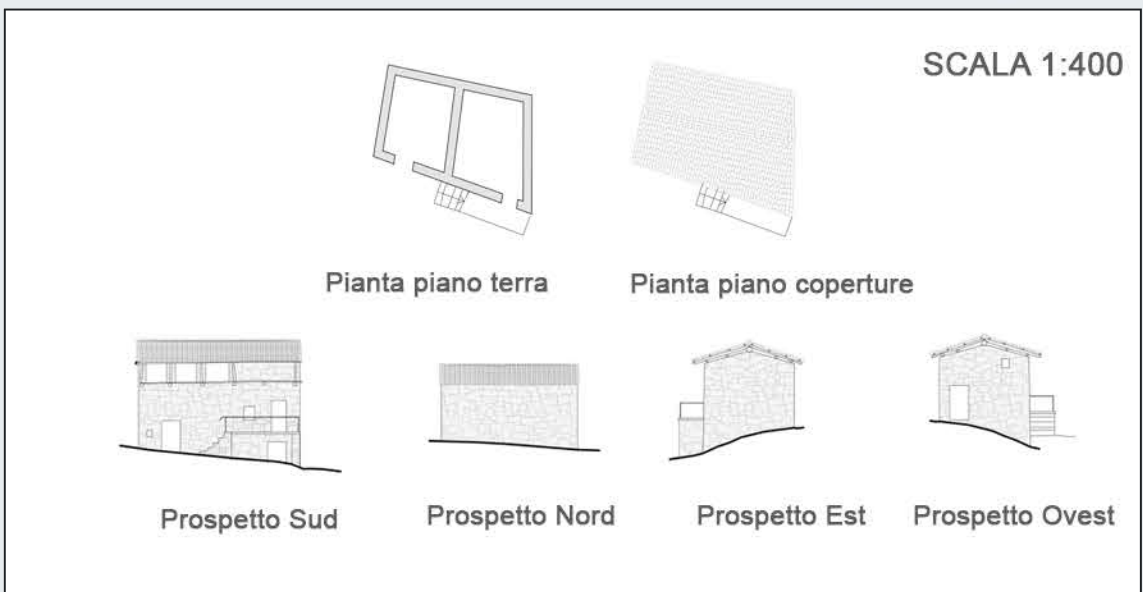
La copertura è composta da due falde (a capanna) con il colmo orientato lungo le isoipse. La travatura principale è composta da colmo, costane e dormienti in legno di castagno, soprastanti vi sono dei falsi puntoni e dei travetti che sostengono il manto in coppi. Lo stato di conservazione è buono.

La muratura è realizzata da pietrame sbizzato legato da una malta in calce povera. La muratura non presenta particolari problemi e lo stato di conservazione è buono.

I solai sono integri e in buono stato conservativo.

I serramenti originari richiedono un'operazione di restauro o di sostituzione poiché presentano delle parti ammalorate.

L'edificio è a due piani fuori terra più un seminterrato, utilizzato come cantina per conservare gli alimenti prodotti (formaggi e latte). Lo stato di conservazione complessivo dell'edificio è buono pur presentando elementi come il tetto e i serramenti che necessitano interventi di adeguamento.

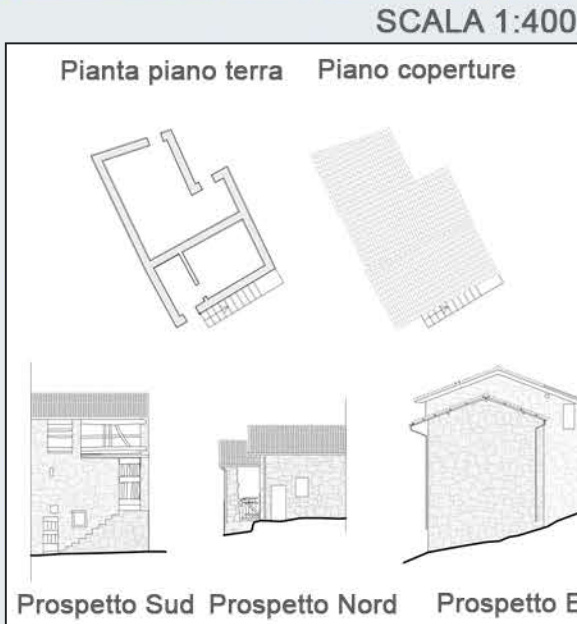
## STATO DI CONSERVAZIONE EDIFICIO A

La copertura originale si presenta in buone condizioni. La struttura principale della copertura poggia su pilastri in muratura a secco, sopra poggia la struttura secondaria e successivamente dei listelli che sostengono i coppi.

La muratura è realizzata da pietrame sbizzato legato, al primo piano dell'edificio, da una malta di calce. La parte superiore ha una tessitura a secco con pietre di piccola-media dimensione disposte in corsi orizzontali.

I solai sono in buone condizioni e non presentano problemi strutturali.

I serramenti sono ancora quelli originali e necessitano di interventi di restauro o di sostituzione in quanto alcune parti del legno sono deteriorate e l'umidità ha creato rigonfiamenti.

L'edificio complessivamente è in buone condizioni. Attualmente viene usato come deposito per gli attrezzi dell'abitante della borgata.

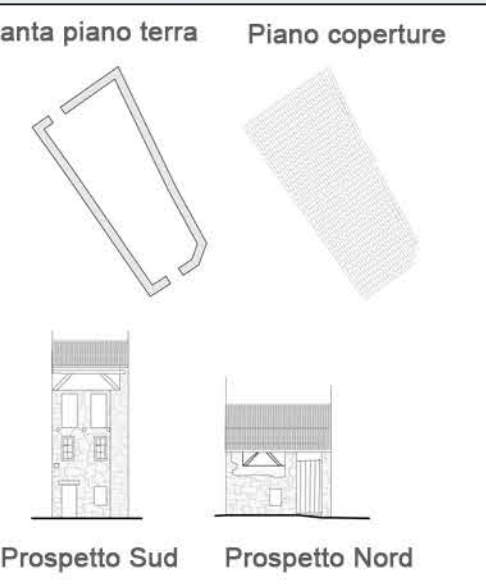
## STATO DI CONSERVAZIONE EDIFICIO B

La copertura è stata recentemente rifatta ed è stata sostituita con un'altra che presenta una struttura in legno e una copertura in coppi.

La muratura è realizzata da pietrame sbizzato in parte legato e ricoperto da una malta di calce e in parte a secco; dalla muratura sporgono le travi in legno che in origine sostenevano il balcone; si presenta in buone condizioni.

I solai sono in buone condizioni e non presentano particolari problemi strutturali.

I serramenti sono quelli originali e presentano alcune parti deteriorate che necessitano di interventi di manutenzione.

L'edificio pur non essendo utilizzato si presenta in buone condizioni.

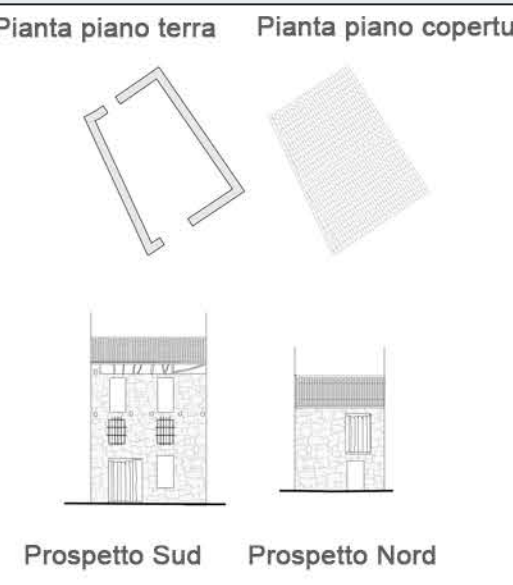
## STATO DI CONSERVAZIONE EDIFICIO C

La copertura è stata recentemente rifatta ed è stata sostituita con un'altra che presenta una struttura in legno e una copertura in coppi.

La muratura è realizzata da pietrame sbizzato in parte legato e ricoperto da una malta di calce e in parte a secco; dalla muratura sporgono le travi in legno che in origine sostenevano il balcone; si presenta in buone condizioni.

I solai sono in buone condizioni e non presentano particolari problemi strutturali.

I serramenti sono quelli originali e presentano alcune parti deteriorate che necessitano di interventi di manutenzione.

L'edificio pur non essendo utilizzato si presenta in buone condizioni.

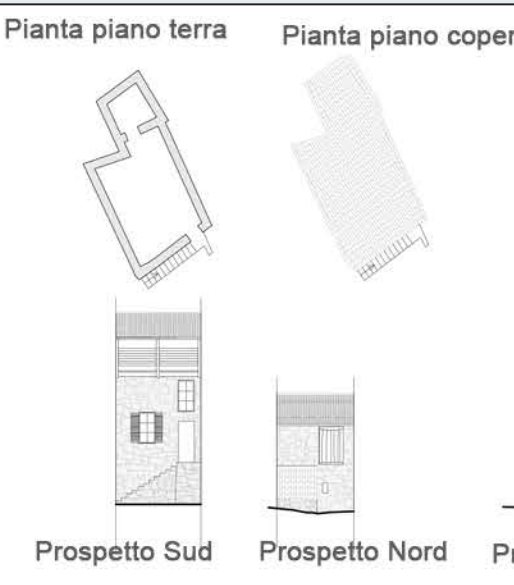
## STATO DI CONSERVAZIONE EDIFICIO D

La copertura originale si presenta in buone condizioni. Il tetto è a due falde e il colmo segue le isoipse.

La muratura è realizzata da pietrame sbizzato rivestita da uno strato di intonaco che ricopre l'intera facciata; sul retro è stata lasciata la pietra a vista.

I solai sono in buone condizioni e non presentano particolari problemi strutturali.

I serramenti sono in buone condizioni.

L'edificio è attualmente abitato.

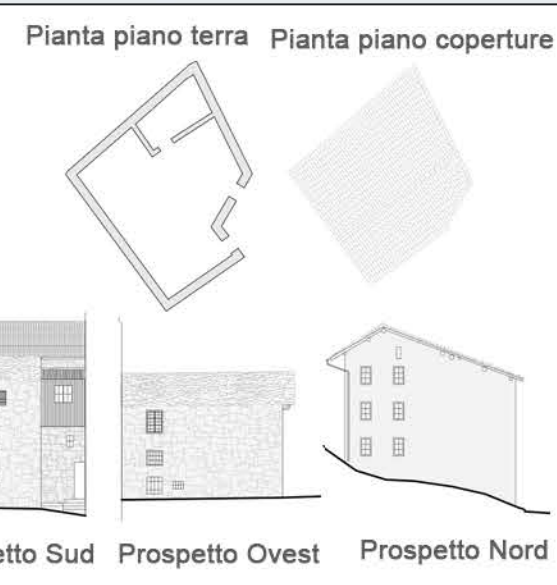
## STATO DI CONSERVAZIONE EDIFICIO E

Nella falda a Sud rimane una parte dell'originale manto in lose. L'altra parte del tetto è stata sostituita con un manto in coppi.

La muratura è realizzata da pietrame sbizzato legato con malta di calce. La struttura muraria non presenta problemi.

I solai sono in buone condizioni e non presentano particolari problemi strutturali.

I serramenti sono in buone condizioni.

L'edificio è abitato per alcuni mesi nel periodo estivo. Complessivamente le sue condizioni sono buone.

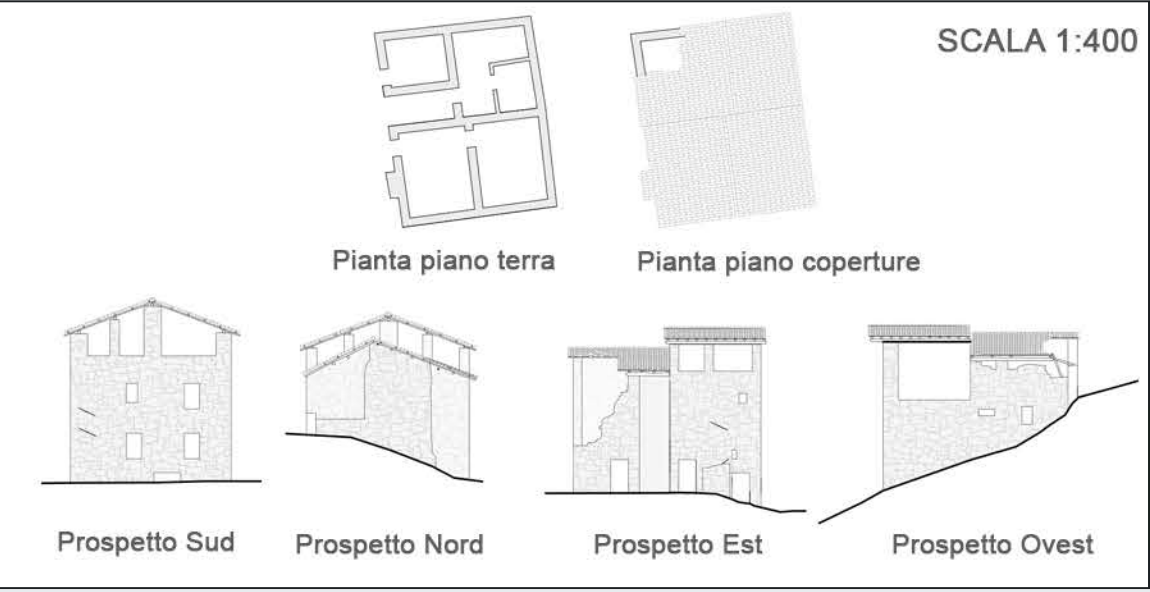
La copertura è costituita da un tetto a capanna. La travatura principale è composta da colmo, costane e dormienti in legno di castagno, soprastanti vi sono dei falsi puntoni e dei travetti che sostengono il manto in coppi. Lo stato di conservazione è buono.

La muratura è realizzata da pietrame sbizzato legato da malta in calce povera. La muratura ha subito un'operazione di consolidamento strutturale e nel lato Sud-Est sono state inserite delle catene.

Il solaio del piano terra necessita di un consolidamento: alcune parti sono crollate finendo nel sottostante locale cantina. Il solaio del primo piano presenta buone condizioni, così come il solaio del sottotetto.

I serramenti che rimangono non sono in buone condizioni e richiedono interventi.

L'edificio è attualmente utilizzato come deposito di legna. La sua funzione originale era di stalla, fienile e laboratorio per la lavorazione dei formaggi. È dotato di una cantina seminterrata che veniva utilizzata per mantenere gli alimenti al fresco. L'edificio ha subito un intervento di messa in sicurezza.

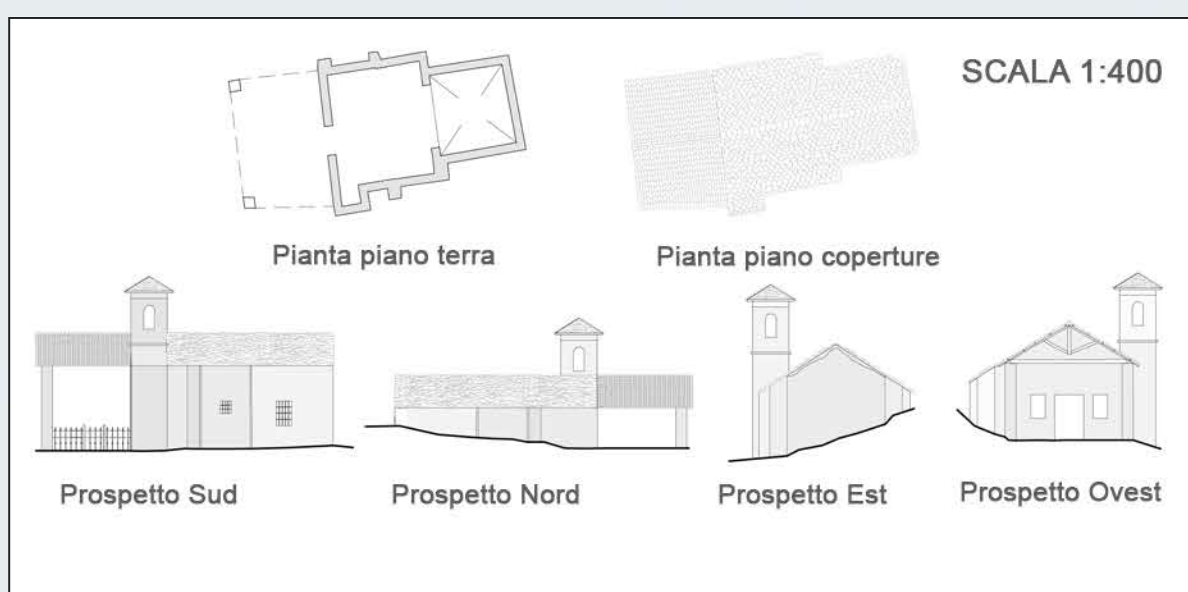
La copertura è formata da due parti distinte oggetto di recenti restauri: il portico ha manto in coppi mentre la copertura della chiesa vera e propria è in lose. La copertura è composta da due falde a capanna con il colmo orientato lungo le isoipse.

La muratura è realizzata da pietrame sbizzato legato da una malta in calce povera. La muratura non presenta particolari problemi e lo stato di conservazione è buono.

La pavimentazione presenta un buono stato di conservazione.

I serramenti sono in buone condizioni poiché restaurati recentemente.

L'edificio è a pianta rettangolare e l'unica navata (che porta al presbitero a pianta quadrata) è divisa in due campate.

La copertura della prima campata è costituita da una volta a crociera che poggia sui pilastri visibili sul perimetro esterno della chiesa. I muri all'interno mantengono le tracce di affreschi.
