Tesi di Laurea Magistrale in Restauro e Valorizzazione del Patrimonio

IMPARARE DAI TERREMOTI

L'USO DEL CEMENTO ARMATO NELLA RICOSTRUZIONE FRIULANA POST 1976.

Il caso del duomo di Gemona

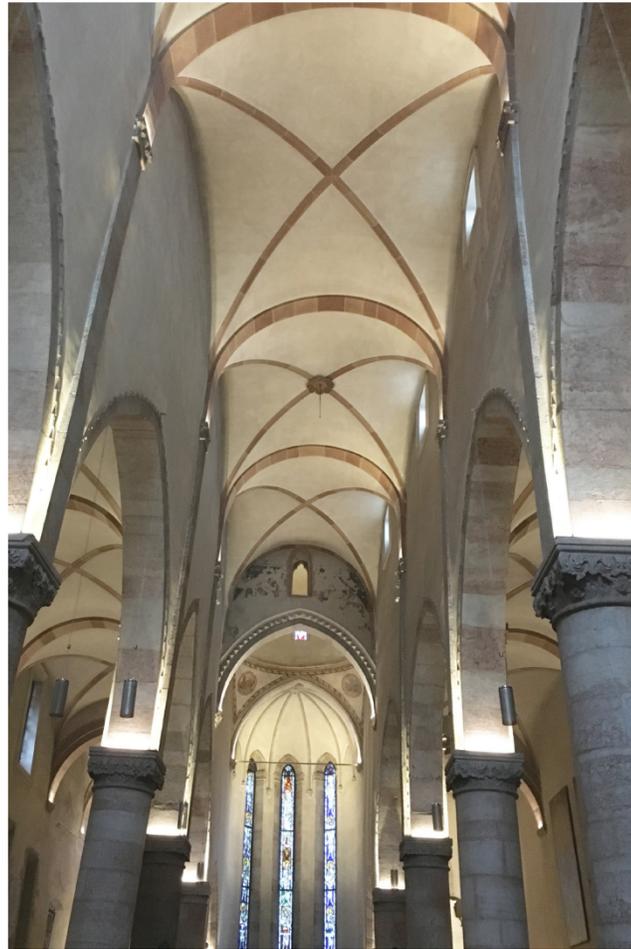
(fig.22)
Vista interna della navata centrale verso il presbitero che ne evidenzia il fuori piombo del colonnato e l'assenza di affreschi sulle volte

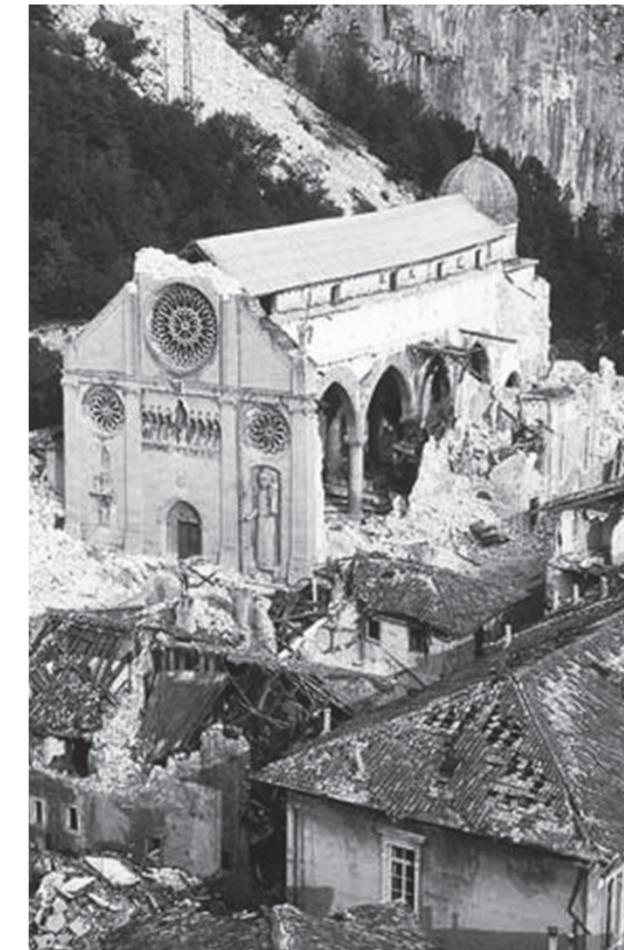
(fig.26)

I volumi danneggiati in precedenza crollarono completamente, oltre alla copertura della navata destra, delle absidi e alcune porzioni della navata sinistra. L'assenza della navata destra generò una forte mancanza strutturale tale da creare un grave fuori piombo per la navata centrale, il cui colonnato risultò di 67 cm spostato rispetto alla posizione originaria, mentre le lesioni presenti alla base di tali pilastri denunciarono una situazione al limite della rottura.⁸³

La navata sinistra subì danni minori, quali ridotti fuori piombo in senso inverso generatisi per contraccolpo alla principale. Per quanto concerne la facciata, i danni si limitarono alla caduta dell'elemento terminale del timpano.⁸⁴

Stato di danno del Duomo al 15 Settembre 1976

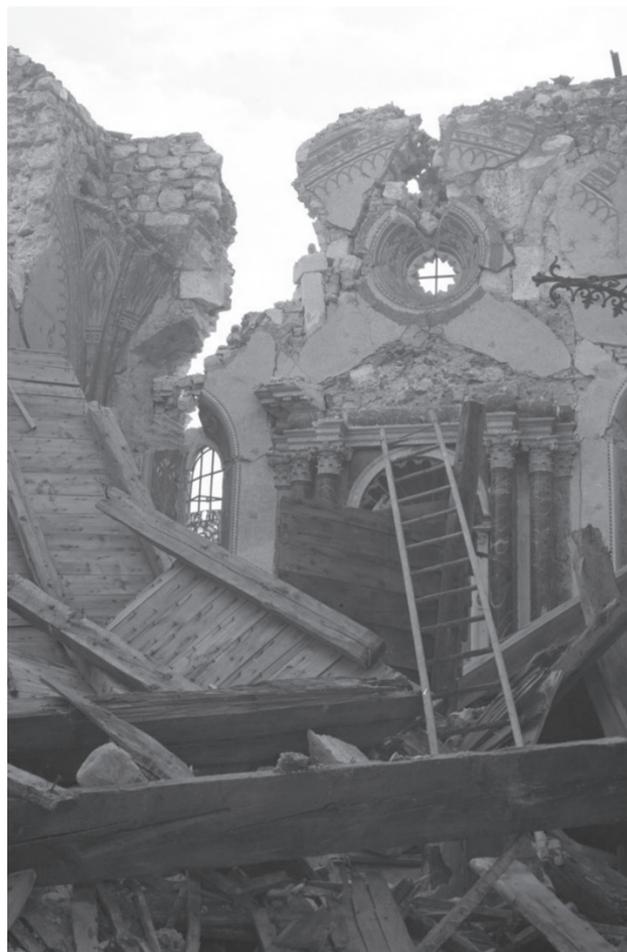
(fig.27)
Porzione muraria
superstite della Cap-
pella della Madonna,
15 Settembre 1976.
Fonte: Soprintenden-
za archeologia, belle
arti e paesaggio del
Friuli Venezia Giulia

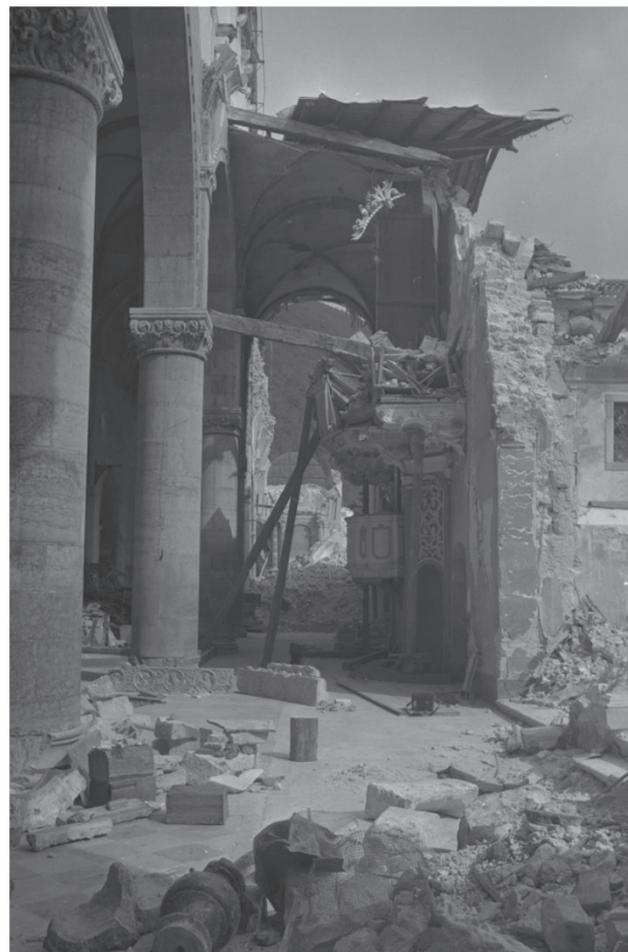
(fig.28)
Porzione superstite
della Navata destra
15 Settembre 1976.
Fonte: Soprintenden-
za archeologia, belle
arti e paesaggio del
Friuli Venezia Giulia

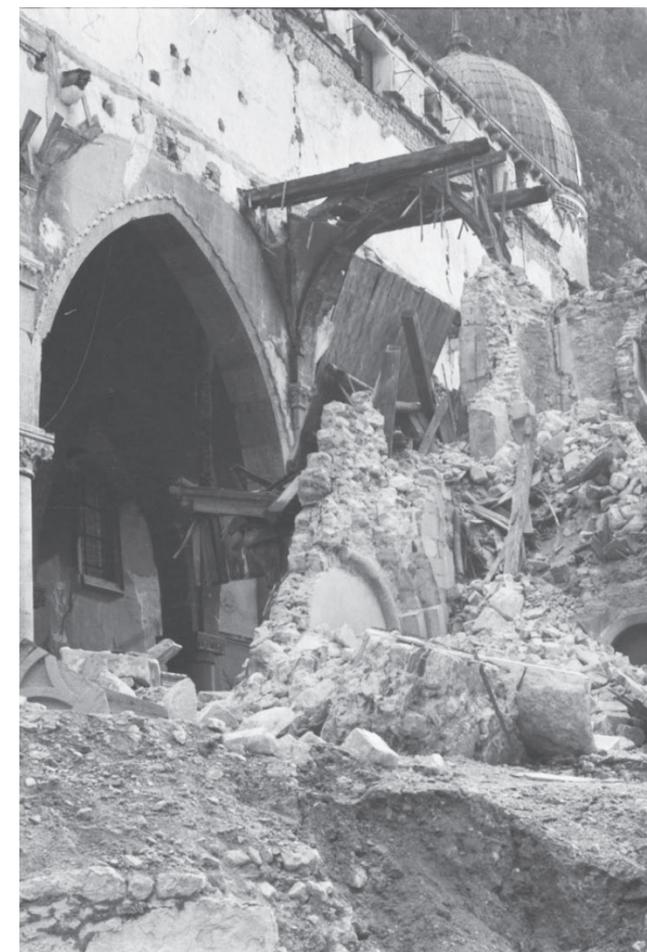
(fig.29)
Crollo della Navata
destra con uniche
porzioni murarie
superstiti (Cappella
della Madonna), 15
Settembre 1976
Fonte: Soprintenden-
za archeologia, belle
arti e paesaggio del
Friuli Venezia Giulia

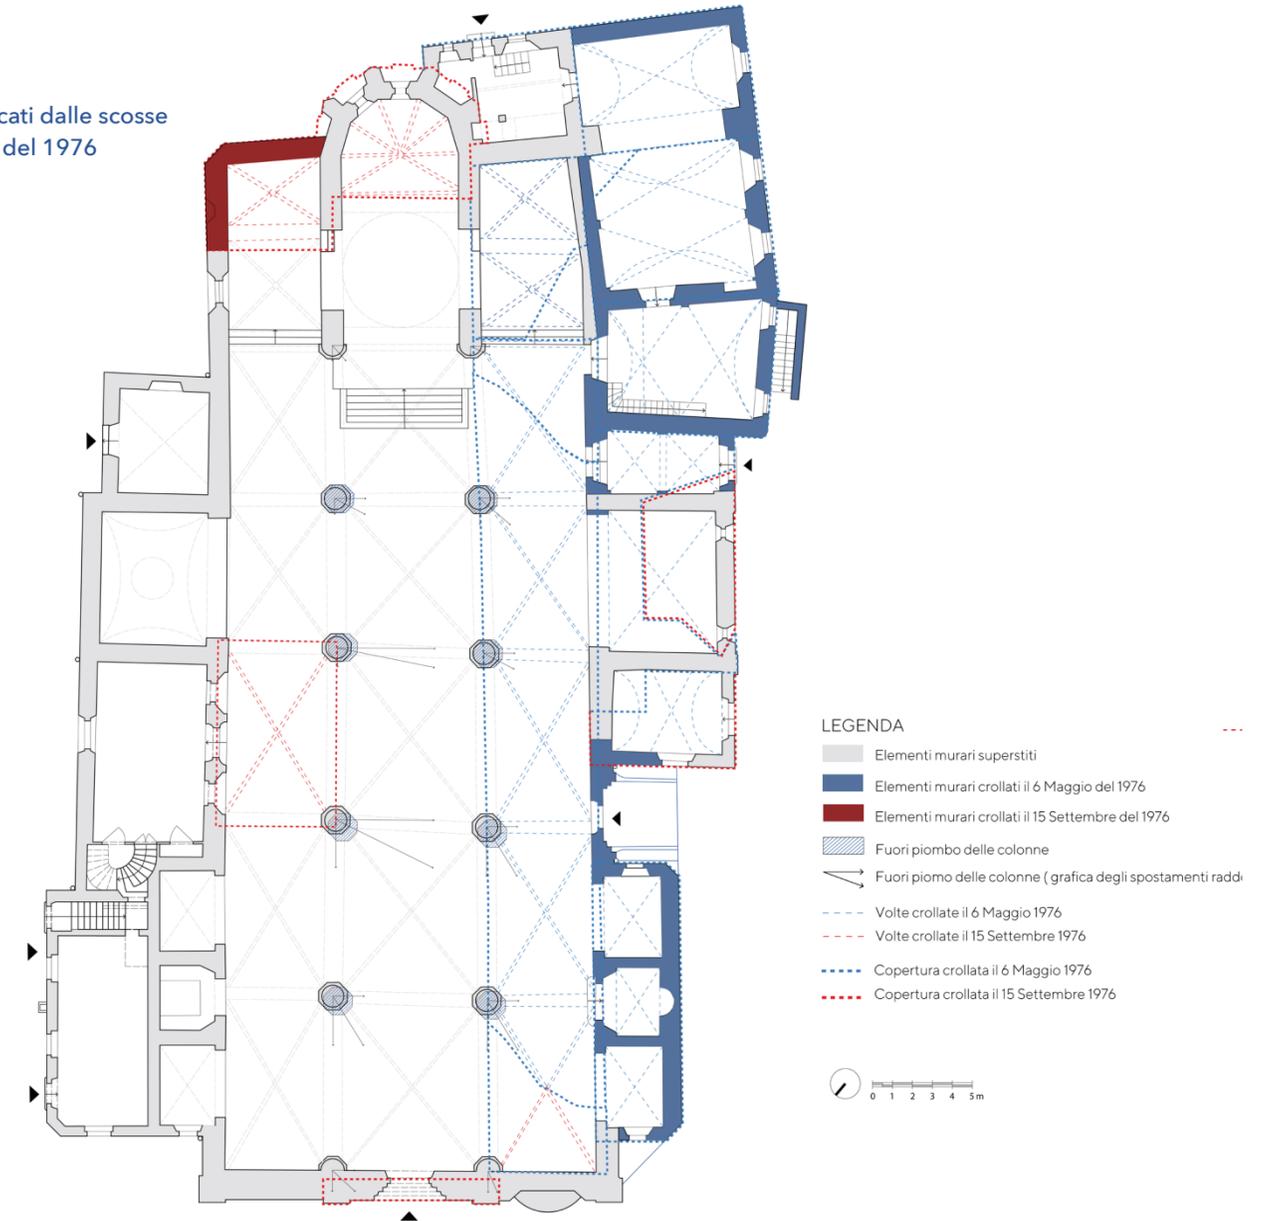
Rilievo dei danni provocati dalle scosse di Maggio e Settembre del 1976

Il comportamento dei volumi può essere associato ai due meccanismi per comprendere la tipologia di risposta sismica del duomo: in particolare, le pareti delle cappelle e delle sacrestie hanno subito un ribaltamento composto con il distacco delle pareti verticali lungo lo spigolo. Le cause di questo movimento possono essere ricondotte ad un ammortamento inefficace o alla presenza di discontinuità fra le parti.⁸⁷

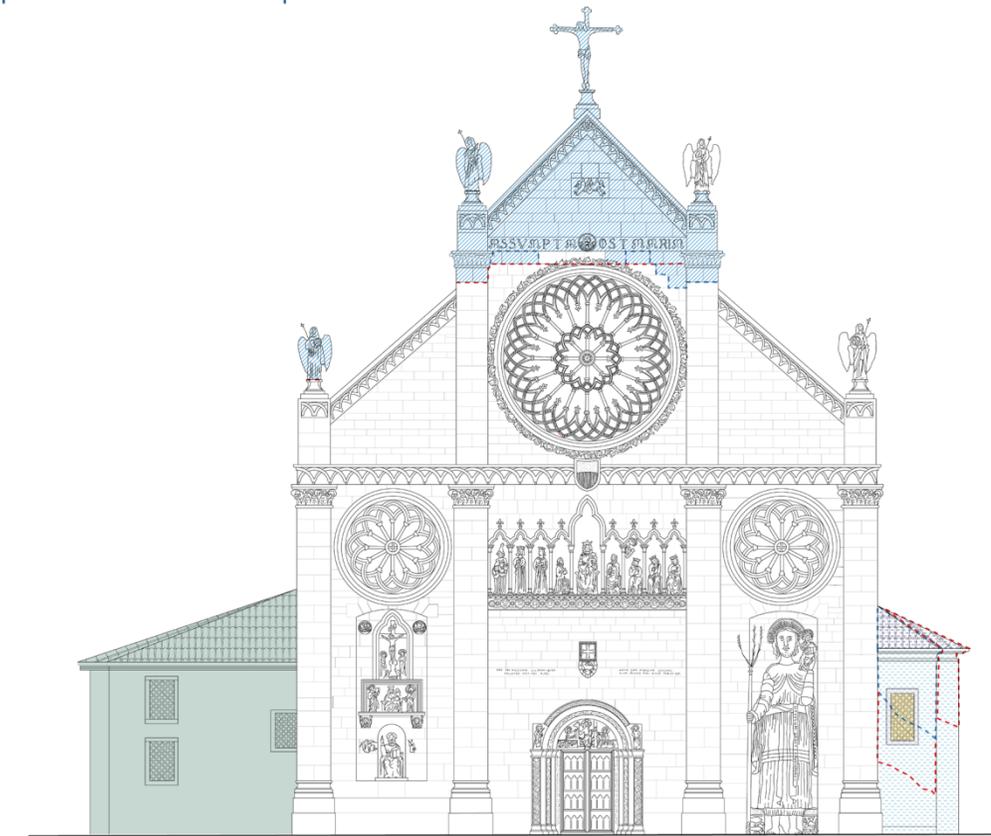
Prospetto Nord- Facciata Principale

(fig.35)
Rielaborazione grafica del danno della Facciata principale, 1977
Fonte: Rilievo di Ballardini R.
