RILIEVO DEI DANNI PROVOCATI DALLE SCOSSE DI MAGGIO E SETTEMBRE DEL 1976

Progressione del danneggiamento

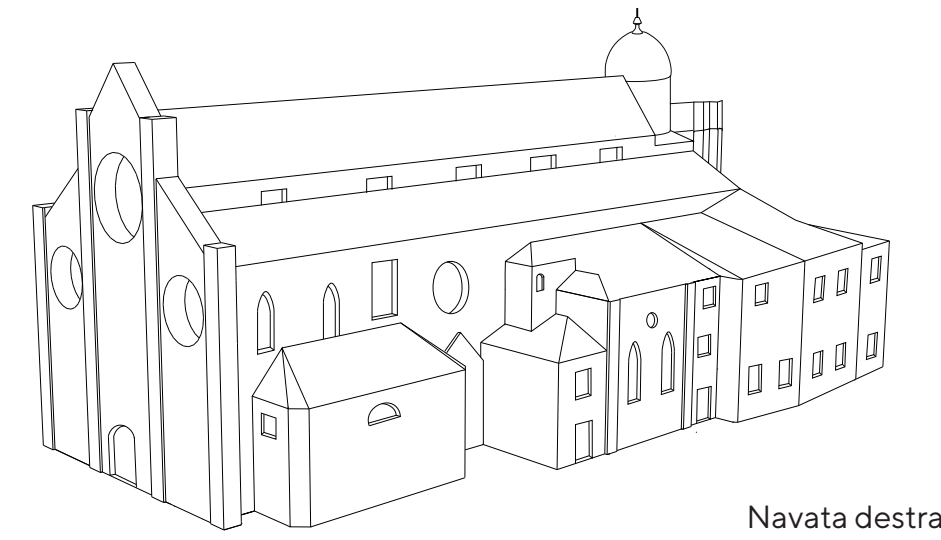
Stato di fatto pre sisma

L'impianto, costituito da tre navate che si concludono in altrettante absidi, è privo di transetto e coperto da una cupola a doppia calotta, esternamente rivestita in piombo, in corrispondenza dell'area presbiteriale. Sono inoltre presenti cappelle laterali su entrambi i fianchi, le principali delle quali hanno dimensioni maggiori e sono poste simmetricamente tra loro.

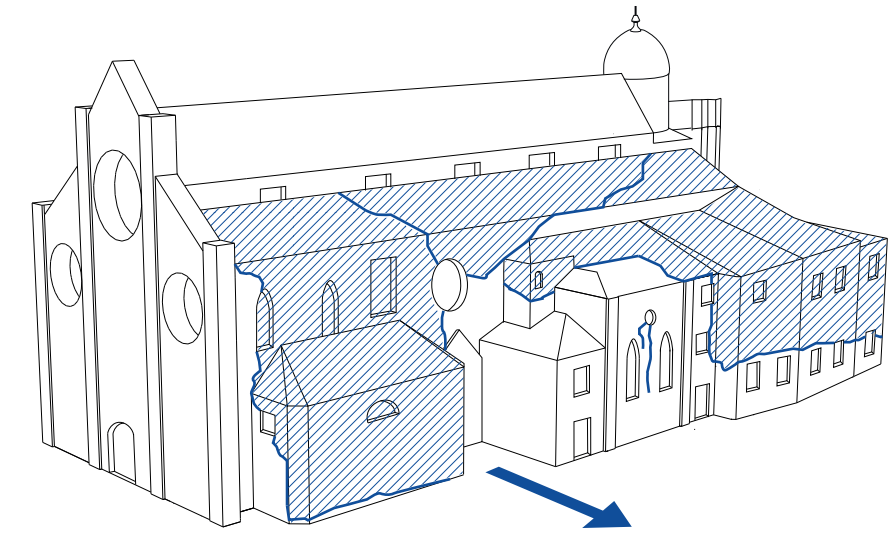
Crolli dovuti al sisma del 6 Maggio 1976

In seguito alla prima scossa, il Duomo riportò danni gravi ma resistette complessivamente all'azione sismica. La criticità più grave venne riportata sulla navata destra, a causa dello smottamento del terreno su cui gravava. Alcuni volumi delle cappelle crollarono totalmente mentre altri, verso la zona absidale, crollarono parzialmente. La copertura riportò danni o cedimenti solo in alcune limitate porzioni. La navata centrale, quella destra e la facciata non subirono rilevanti danni.

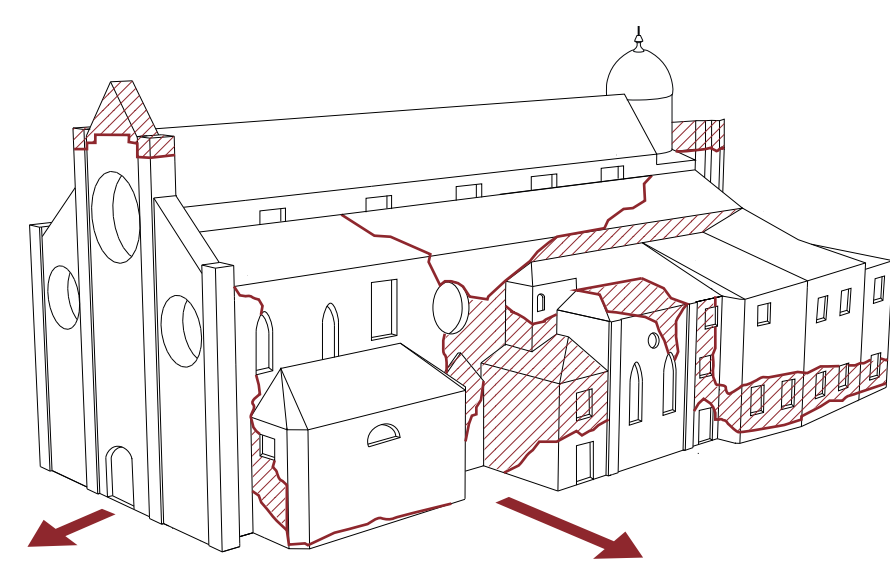
Crolli dovuti al sisma del 15 Settembre 1976

A causa delle forti repliche sismiche del medesimo anno la situazione si aggravò: lo smottamento si riattivò determinando il cedimento del muro di contenimento a valle e coinvolgendo nel crollo l'intera navata destra con volumi annessi. Il cedimento comportò il crollo dei corpi delle cappelle e del volume delle sacrestie. Rimase indenne solamente alcune porzioni delle pareti della cappella principale.

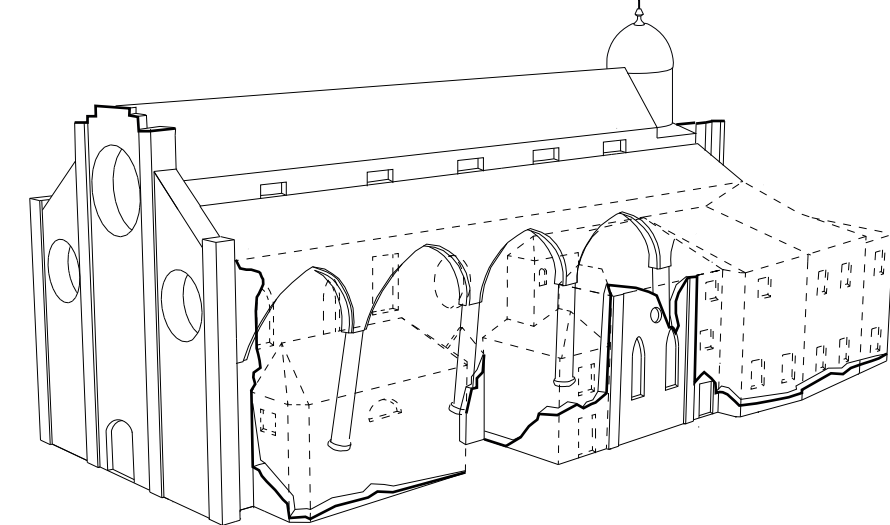
Rappresentazione totale del crollo

La copertura della navata destra crollò completamente insieme alle porzioni precedentemente danneggiate e alla copertura delle absidi. In seguito a questa forte mancanza strutturale venne a generarsi per la navata centrale una situazione di gravissimo fuori piombo: l'inclinazione registrò uno spostamento massimo di 67cm mentre le lesioni delle colonne denunciavano sollecitazioni al limite della rottura. Problemi minori si registrarono in corrispondenza della navata sinistra dove si era verificato qualche fuori piombo in senso inverso, per contraccolpo al principale. Anche la facciata non subì gravi danni, registrando solamente il crollo dell'elemento terminale del timpano a causa dell'azione di percussione della trave di colmo.

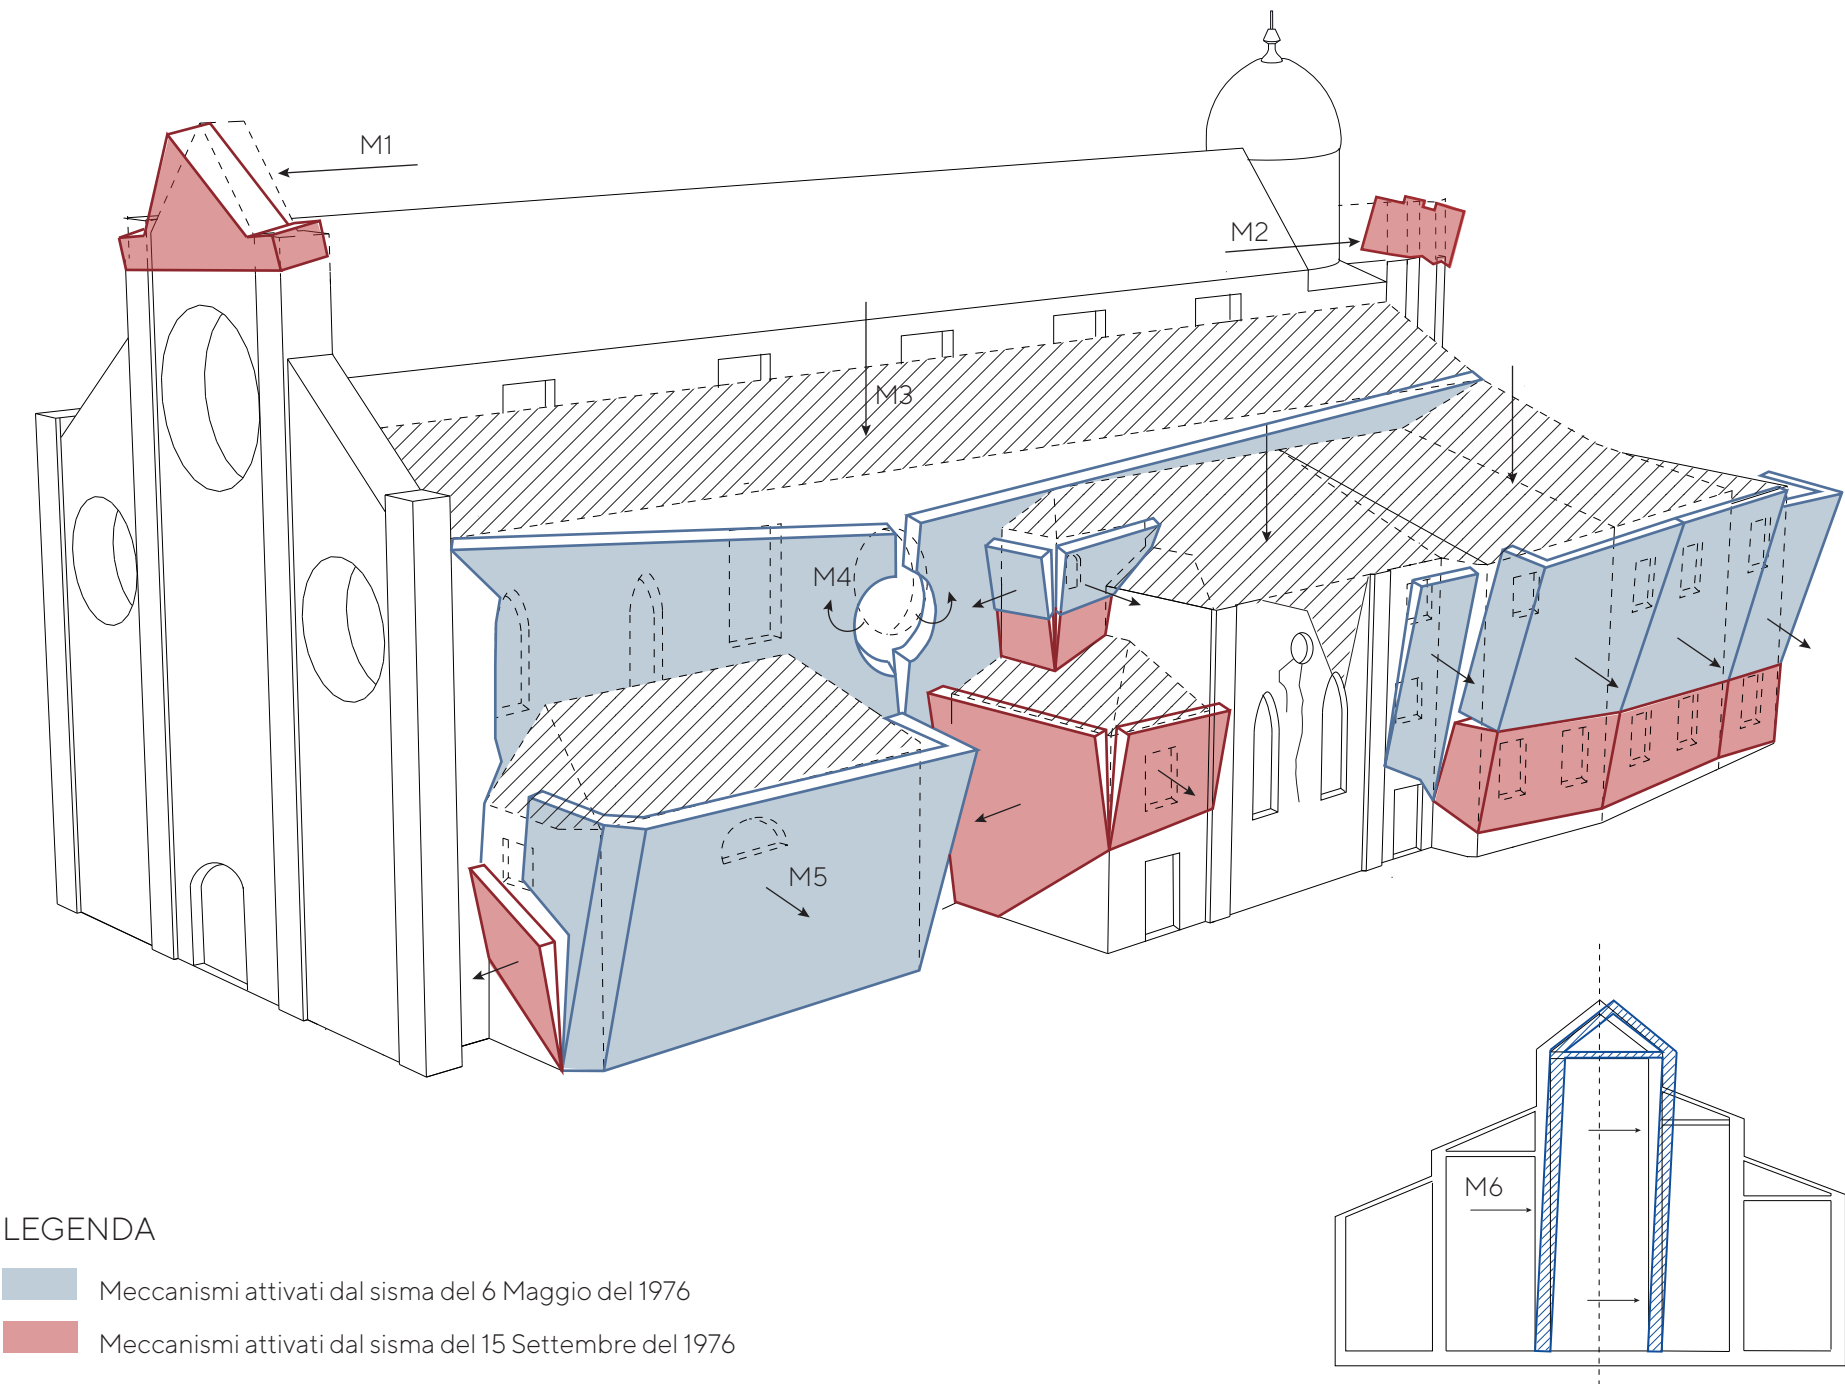
Meccanismi di Collasso

**Meccanismi di Primo Modo**  
Cinematismi di collasso legati al comportamento delle pareti fuori dal proprio piano, quindi con comportamento FLESSIONALE o di RIBALTAMENTO. Sono condizionati dalla presenza di elementi spingenti (volte, coperture) o di elementi di trattenimento (catene, tiranti).

**Meccanismi di Secondo Modo**  
Cinematismi di collasso legati alla risposta della parete nel proprio piano, quindi con danneggiamenti per TAGLIO o FLESSIONE. Comportano spostamenti notevoli poiché derivanti da azioni parallele al piano medio.

M1	Ribaltamento del timpano	Il meccanismo viene provocato dall'azione ciclica di martellamento della trave di colmo che provoca lo sfondamento del timpano con conseguente rottura e rotazione della porzione muraria più elevata.	
M2	Collasso della copertura Absidale	Il meccanismo è generato dal movimento o collasso delle pareti di imposta.	
M3	Collasso della copertura voltata.	Il meccanismo è generato dal movimento o collasso delle pareti di imposta.	
M4	Rotazione parabolica fuori piano della parete con formazione di e cerniere cilindriche.	Il meccanismo è facilitato dalla presenza di una foratura nella parte centrale della parete. Le lesioni che ne evidenziano l'attivazione sono simmetriche rispetto all'asse centrale. Nella progressione del cinematismo si possono formare cerniere oblique secondarie che coinvolgono anche la parte sottostante.	
M5	Ribaltamento composto con formazione di cerniera cilindrica orizzontale.	Il meccanismo presuppone la sconnessione delle pareti che può manifestarsi o con la rottura delle pareti laterali o con il distacco lungo lo spigolo verticale provocato da un ammorramento inefficace o dalla presenza di discontinuità fra le parti.

M6	Fuori piombo del colonnato della navata centrale	Il meccanismo è conseguenza del generale movimento trasversale della chiesa che ha determinato il collasso della parete laterale esterna e il fuori piombo residuo del colonnato.
