PROGETTO DI RESTAURO ARCHITETTONICO, R. Ballardini (1977)

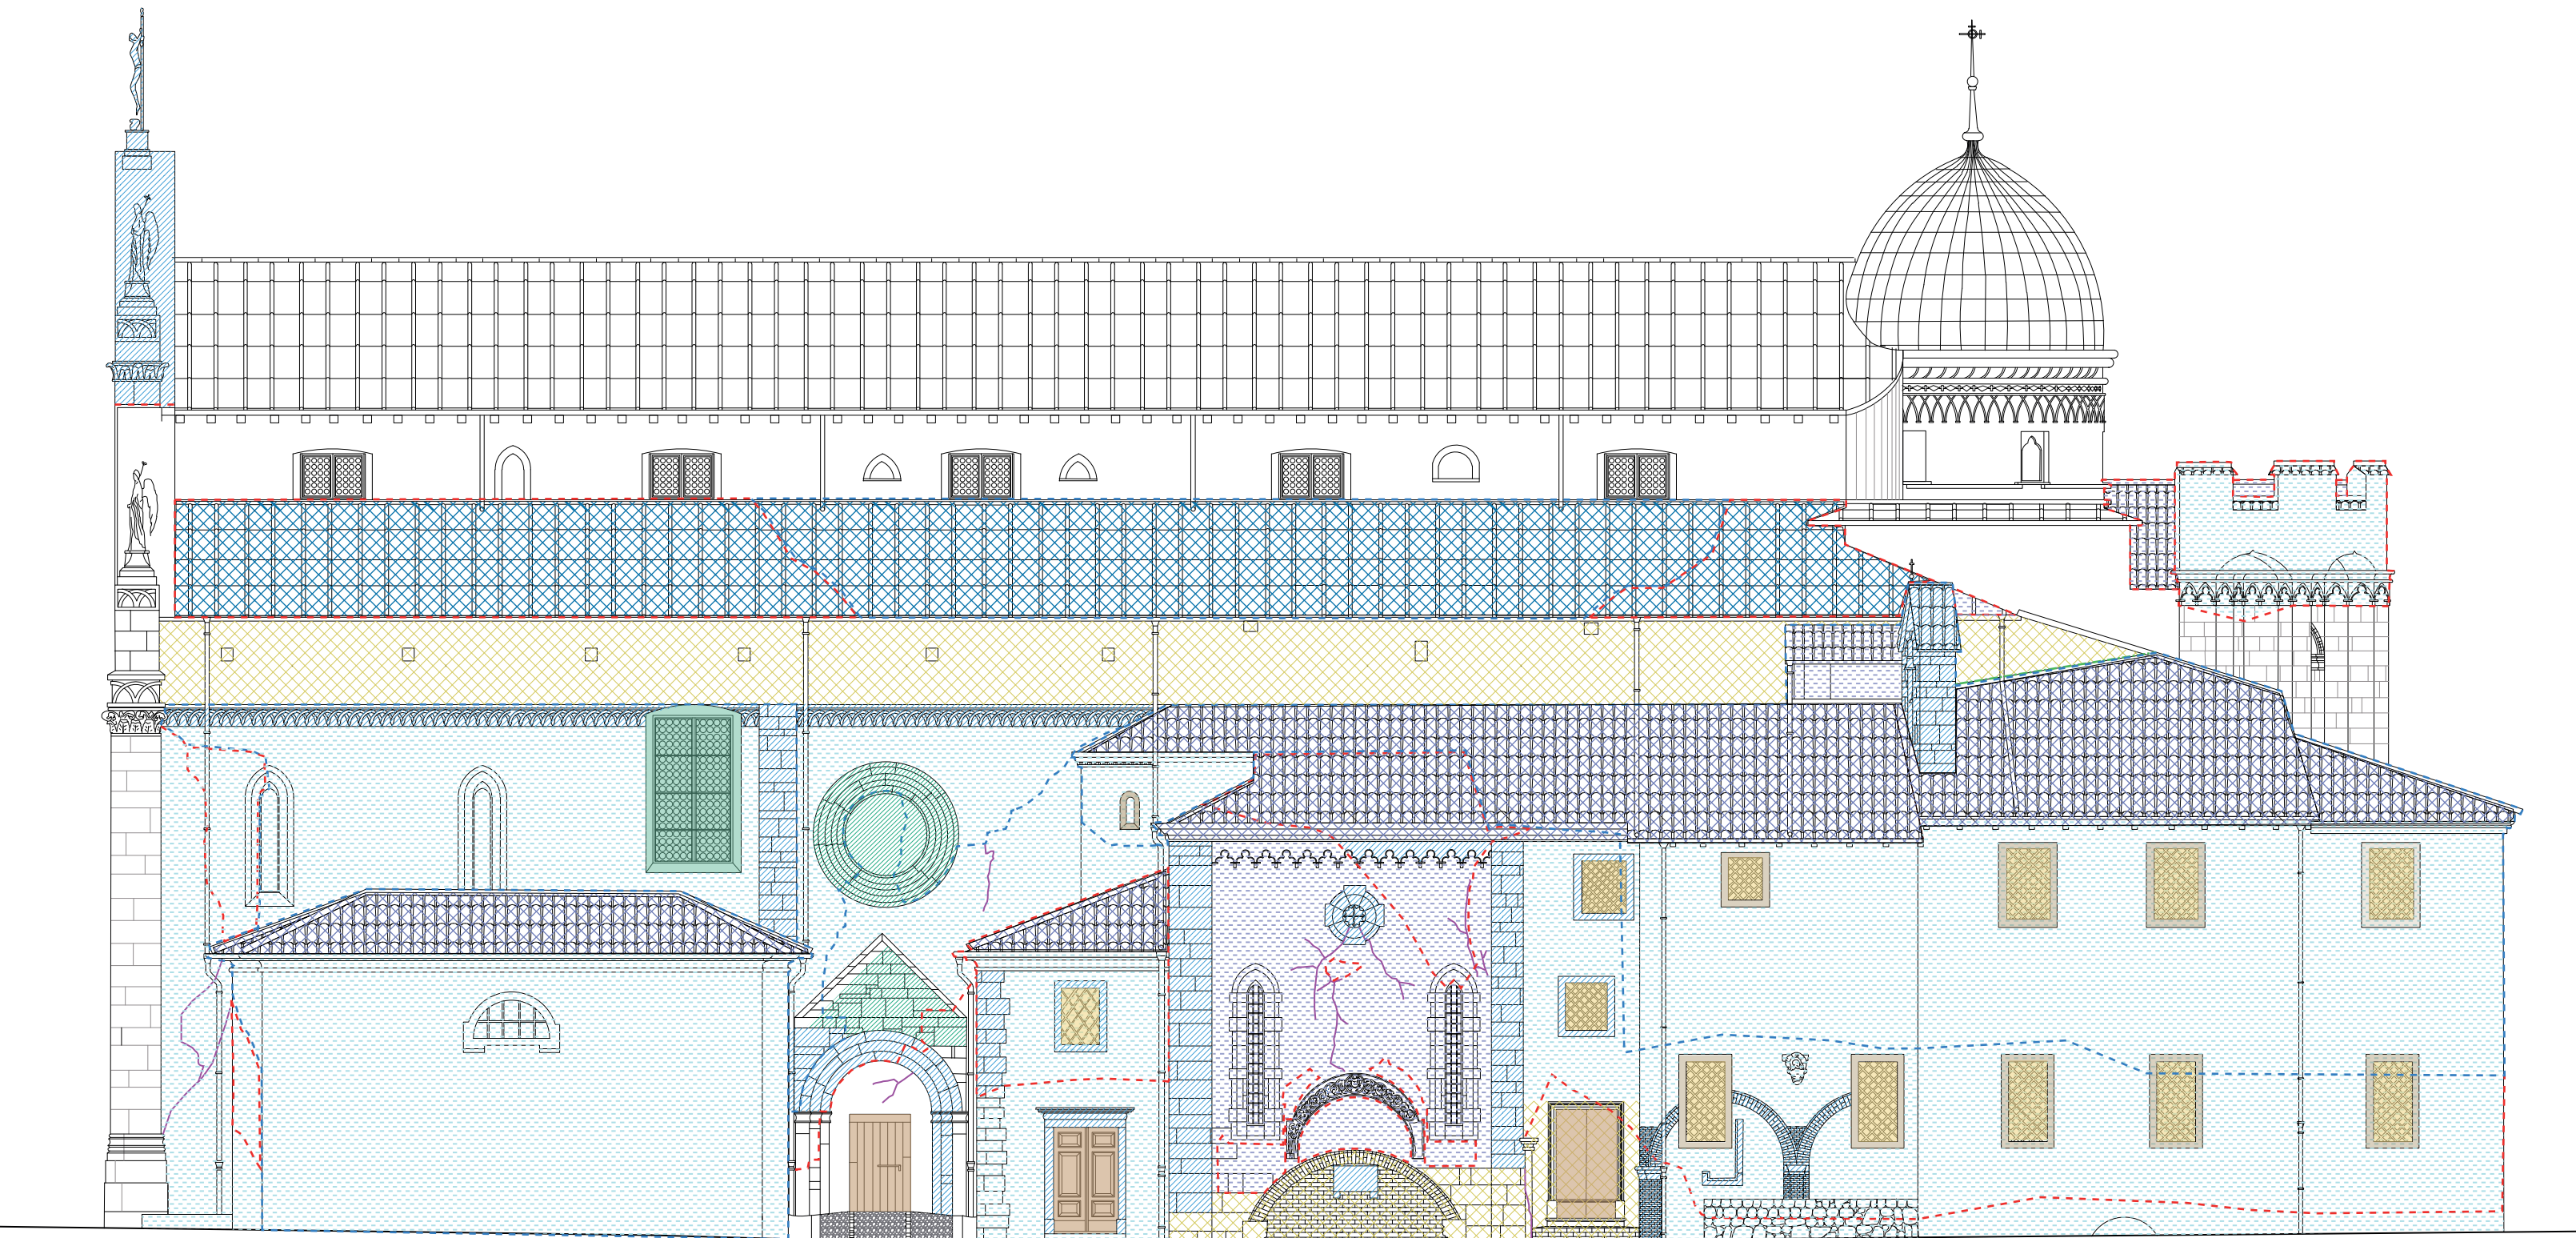
Prospetto Est - Navata Destra

- Linea di crollo conseguente al sisma del 6 Maggio 1976
- Linea di crollo conseguente al sisma del 15 Settembre 1976
- Lesioni

Elementi CROLLATI	Elementi SUPERSTITI
<p>COPERTURE</p> <p>Manto di Copertura in piombo</p> <p>Ricostruite dove possibile mediante recupero e ricollocazione del materiale originale (Porzione della navata destra)</p> <p>Manto di Copertura in coppi</p> <p>Ricostruite mediante l'apporto di nuovo materiale (Cappelle della navata destra)</p>	
<p>PARETI DI ELEVAZIONE</p> <p>Murature</p> <p>Ricostruite in cemento armato seguendo documentazione fotografica e d'archivio (Navata laterale destra)</p>	<p>Murature</p> <p>Risarcite in alcune porzioni da materiale cementizio (Cappella della navata destra)</p> <p>Demolite da ragioni statiche o funzionali (Sala della musica e deposito)</p>
	<p>Aperture</p> <p>Di nuova costruzione motivate da ragioni storiche o statiche (finestre nelle murature pre zona absidale)</p> <p>Preesistenti murate per ragioni statiche o storiche (finestra quattrocentesca)</p>
	<p>Superfici intonacate</p> <p>Conservate con messa in luce di strati precedenti anche privi di intonaco (Pareti nei pressi della zona absidale)</p>

<p>FINITURE</p> <p>Elementi in pietra</p> <p>Recuperati e ricollocati in posizione originaria in base alla documentazione fotografica e d'archivio (timpano della facciata e elementi lapidei a vista)</p> <p>Recuperati e ricollocati in posizione diversa dall'originale (cornice delle finestre circolari parte decorativa del secondo ingresso)</p> <p>Di nuovo apporto con differenziazione di lavorazione (rigatino/ liscia/ bocciardata)</p>	
<p>Elementi lignei</p> <p>Ricostruiti senza seguire forma e dimensione originale (porte di accesso all'edificio)</p>	
<p>Elementi in ferro</p> <p>Ricostruiti senza seguire forma e dimensione originale (Inferriate delle finestre)</p>
