POLITECNICO DI TORINO

Tesi di Laurea Magistrale

Edilizia scolastica nel comune di Cesena: interventi di adeguamento normativo e riqualificazione funzionale

Federica Monti

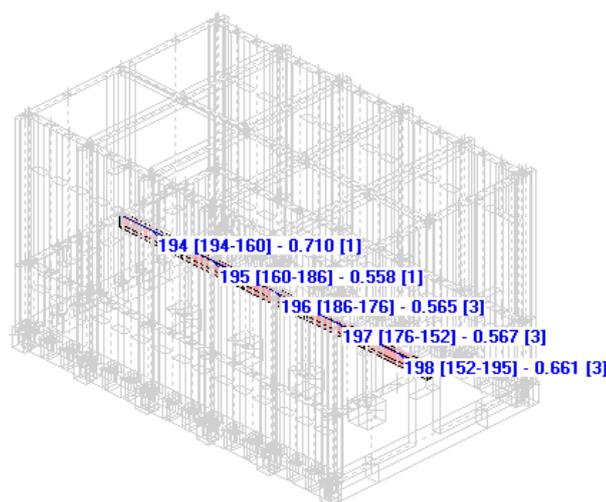
Figura 10 - Elementi in c.a. non verificati nella verifica a pressoflessione nel piano. Fonte. Comune di Cesena.

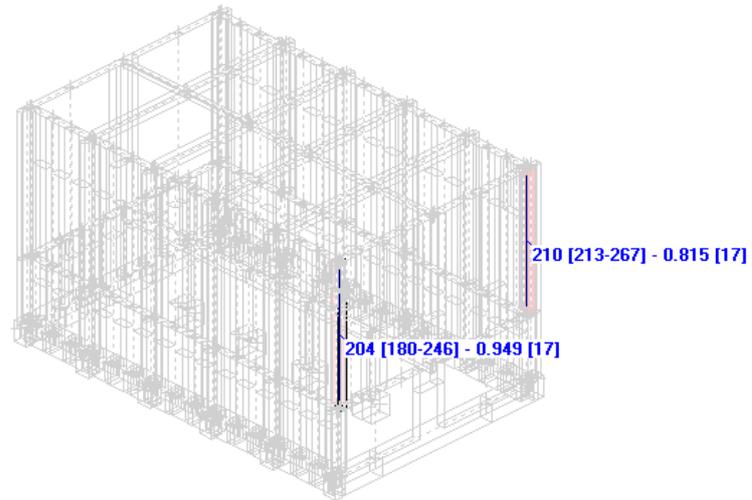
Figura 11 - Elementi in muratura non verificati nella verifica a pressoflessione nel piano. Fonte: Comune di Cesena

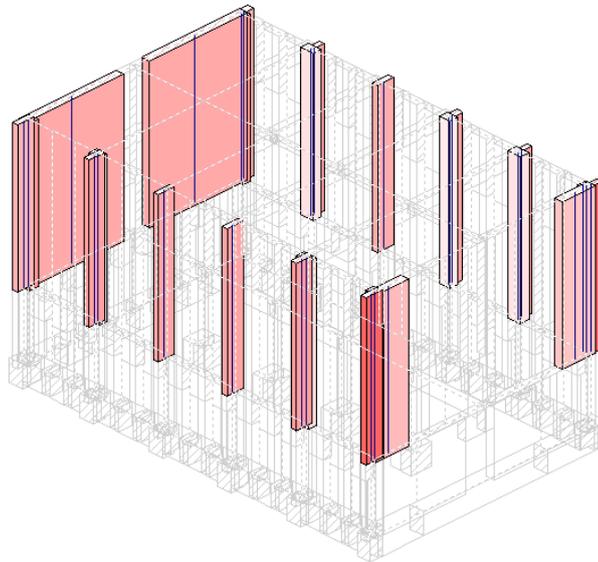
Figura 12 - Aste non verificate nella verifica a pressoflessione ortogonale. Fonte: Comune di Cesena.

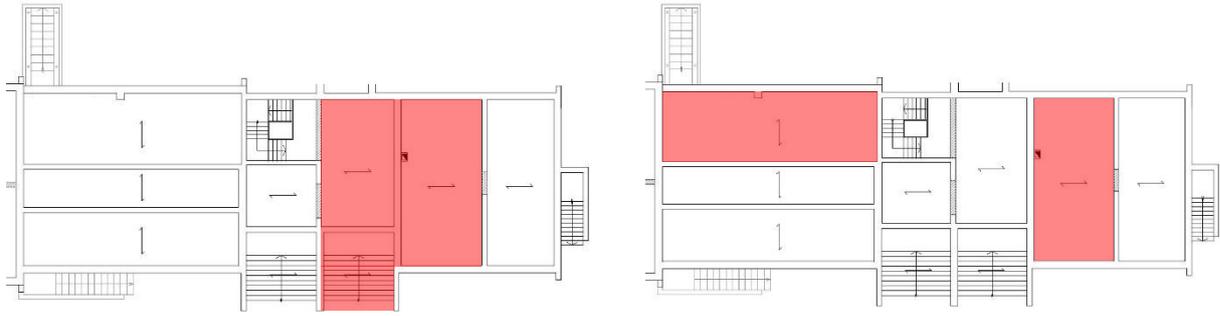
Figura 14 - Rappresentazione Solai non verificati. A sinistra: solaio livello I. A destra: solaio livello III

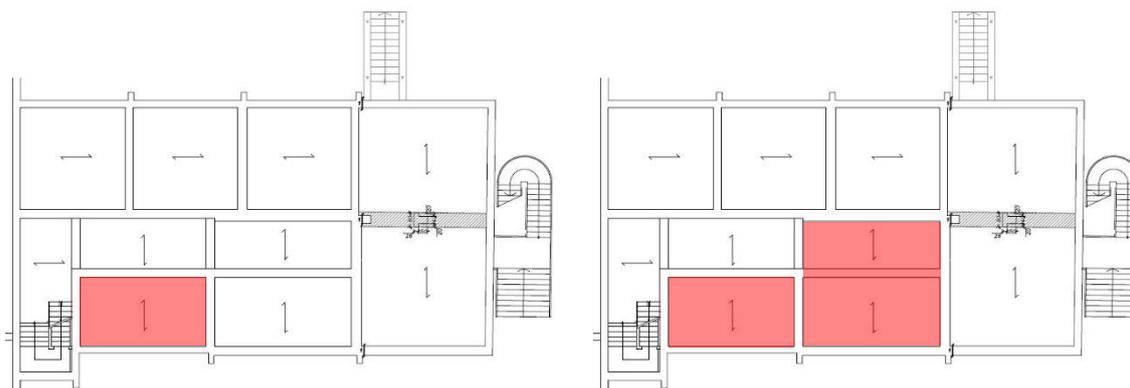
Figura 17 - Rappresentazione Solai non verificati. A sinistra: solaio livello I. A destra: solaio livello II

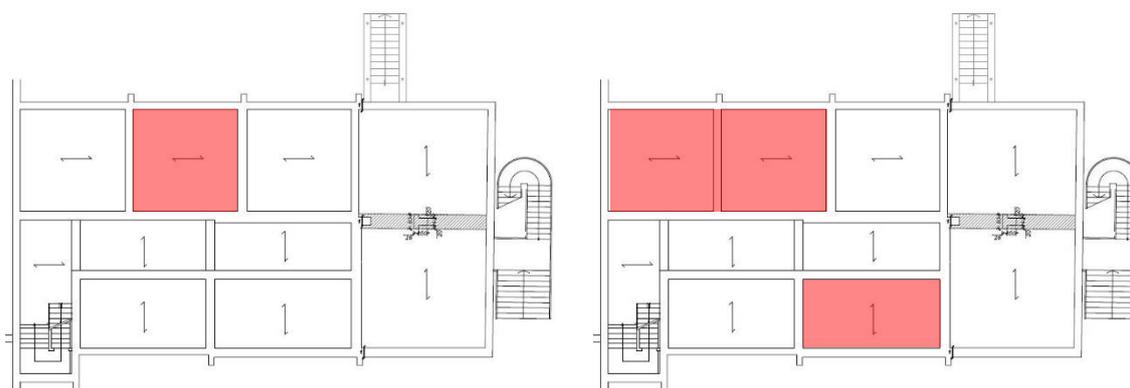
Figura 18 - Rappresentazione Solai non verificati. A sinistra: solaio livello III. A destra: solaio livello IV

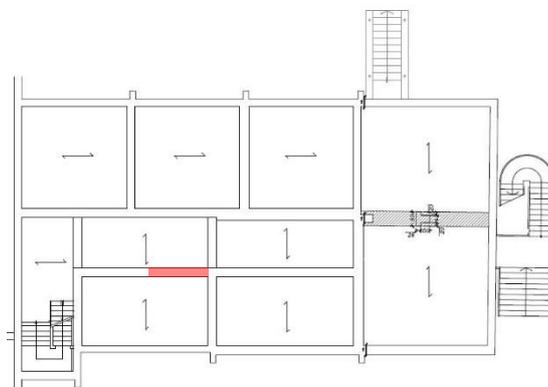
Figura 19 - Rappresentazione trave livello II non verificata

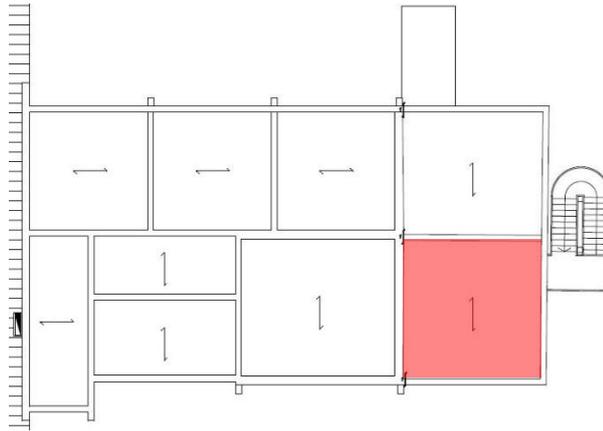
Figura 21 - Rappresentazione Solaio livello IV non verificato
