**POLITECNICO DI TORINO**

**TESI DI LAUREA MAGISTRALE**

**ANALISI IN REMOTO DI UN GUASTO IN  
ISOLAMENTO DI UN CAMPO FOTOVOLTAICO  
DOVUTO AD INVECCHIAMENTO DEL BACKSHEET  
LAYER.**

Di Giorgio Manuele

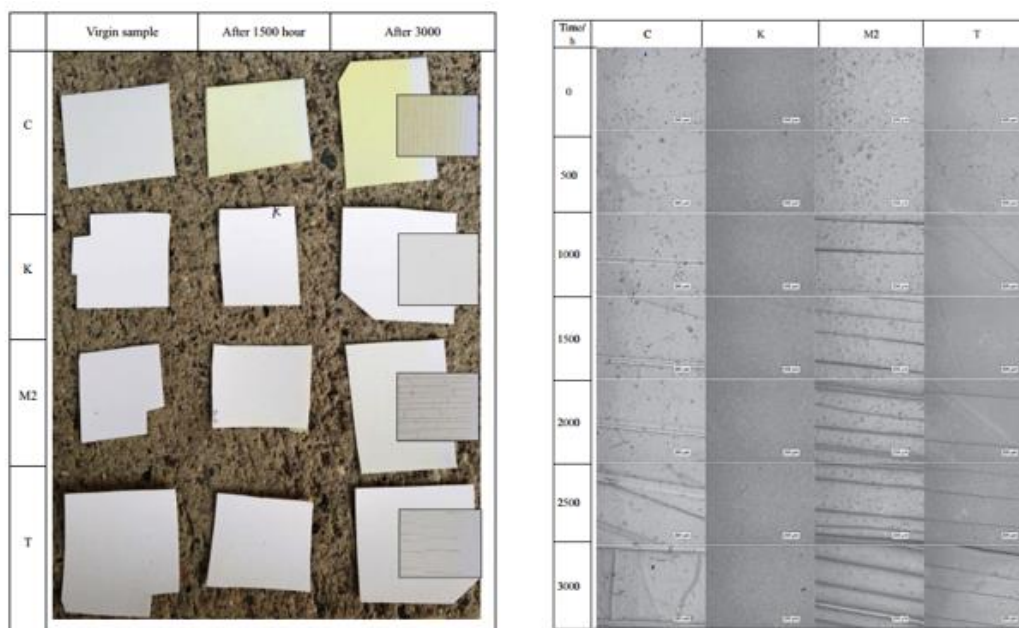
L'effetto secondario è la formazione di cricche e la delaminazione degli strati che compongono il backsheet. Dallo studio citato si osserva come il numero e la larghezza delle cricche cresca con l'esposizione. Queste sono nella maggior parte parallele, secondo l'orientamento delle catene polimeriche. È probabile che il loro orientamento sia dovuto al processo di fabbricazione dei layers, ciò rende più debole la struttura delle molecole in direzione trasversale a causa della bassa presenza di legami covalenti forti.

**Figura 14 - Campioni di backsheets al variare dell'esposizione ai raggi UV, ingiallimento e particolare su cricche ottenuto con microscopio ottico, Fei Liu et all 2014**

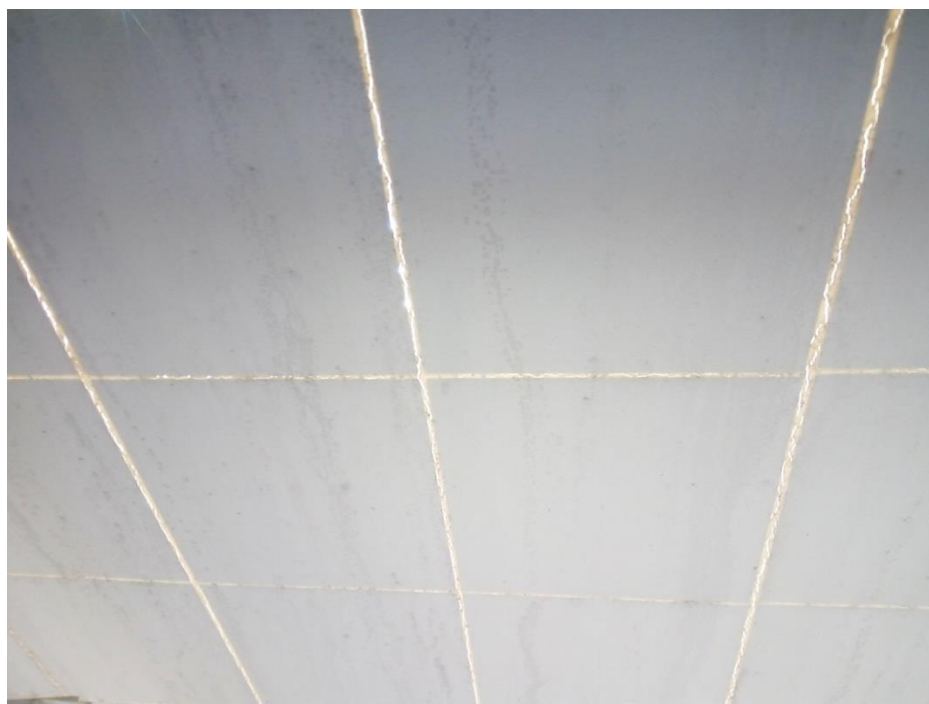
A partire dalla fine dell'anno 2016 è stato rilevato un problema dovuto al deterioramento dell'isolamento della faccia posteriore di alcuni moduli dell'impianto di *Tummarello*. Sono state quindi effettuate misure per giudicare l'entità del danno e procedure per l'individuazione dei pannelli con maggiori criticità provvedendo alla loro sostituzione.

**Figura 18 - dettaglio backsheet guasto impianto di Tummarello**

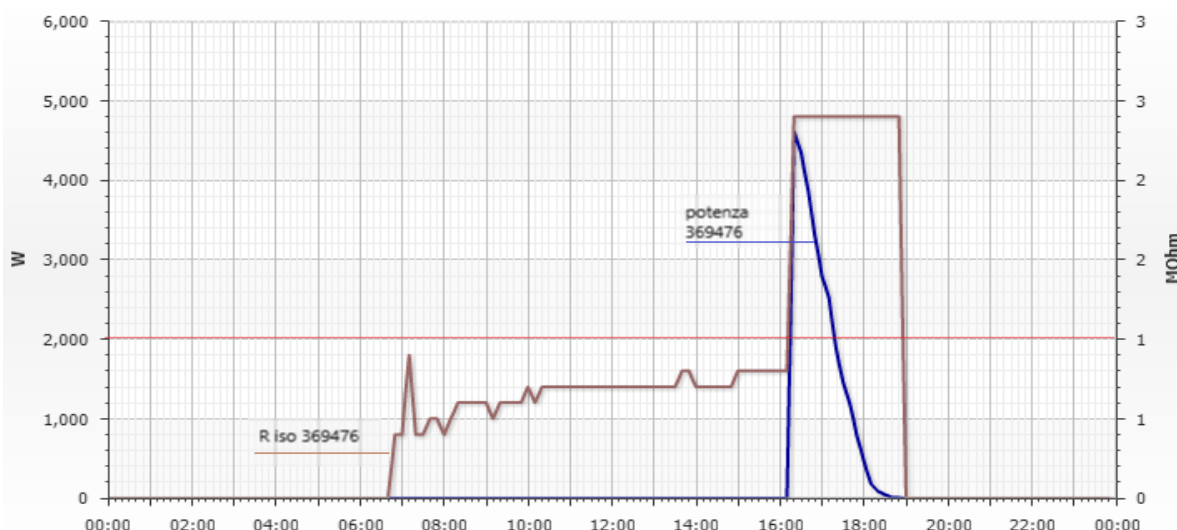
La resistenza di isolamento può variare nell'arco della giornata per effetto dell'umidità; è quindi influenzata da variabili come fenomeni meteorologici e irradianza solare. In presenza, ad esempio, di una o più stringhe di pannelli connessi ad un inverter, aventi stato del backsheet non ottimale, può accadere che nelle prime ore di luce per presenza di brina o maggior umidità sul campo, il valore della resistenza di isolamento rilevato sia inferiore a quello minimo accettabile, impedendo l'accensione dell'inverter. Con il passare delle ore, l'aumento della radiazione solare e quindi la riduzione dell'umidità, può riflettersi in un aumento della resistenza di isolamento fino al superamento di 1 MΩ di soglia, permettendo all'inverter di entrare in funzione. È il caso riportato di seguito del 6-10-2017, giornata soleggiata ma preceduta da giorni di maltempo, in cui l'inverter matricola 369476 registra una Resistenza di isolamento inferiore al megaohm fino alle ore 16:10 in cui raggiunge rapidamente i 2,3 MΩ. Fino a quel momento non eroga potenza, una volta raggiunto il valore di soglia si accende funzionando correttamente.

Figura 21 - esempio curva di potenza, resistenza di isolamento mancata accensione inverter

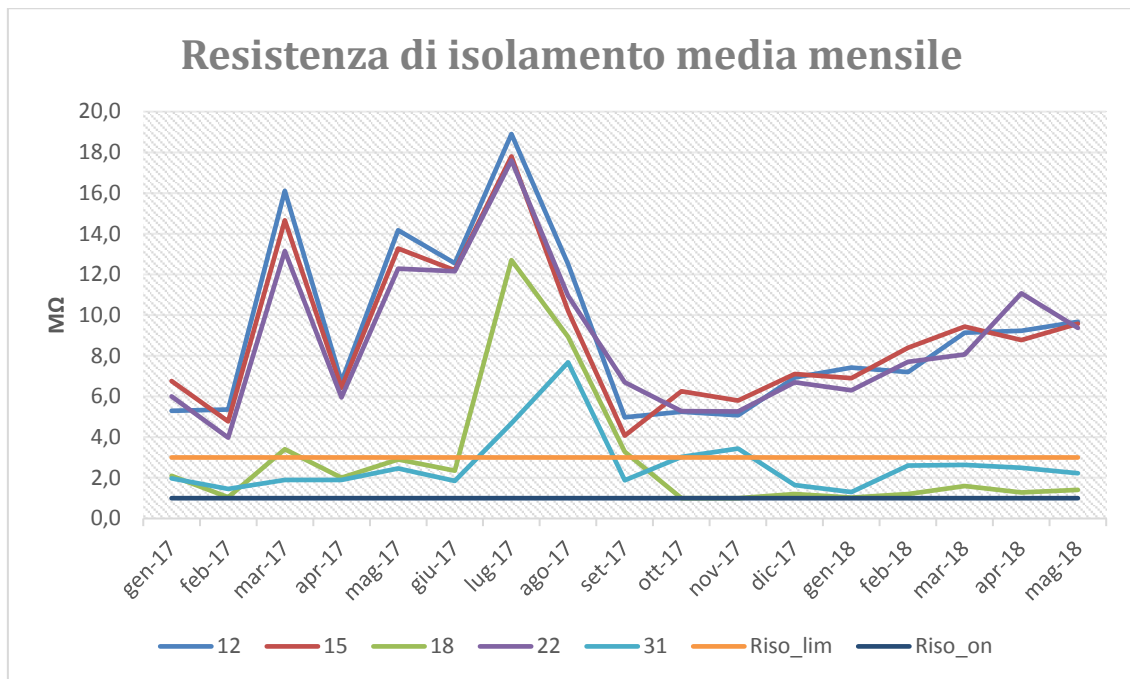
**Figura 35 - andamento resistenza di isolamento di un gruppo di inverter del campo**

In figura è riportato l'andamento della resistenza di isolamento media mensile ottenuta per 5 inverter, di cui il **12**, il **15** ed il **22** non presentano problematiche di degradamento dei moduli. Il loro valore si mantiene infatti sempre abbondantemente al di sopra dei 3 MΩ; mentre gli inverter **18** e **31** hanno una Resistenza di isolamento quasi sempre al di sotto dei 3 MΩ, fatta eccezione per i mesi estivi del 2017, in cui si ha un aumento fino a raggiungere la decina di Ohm. In particolare il numero 18 da fine settembre 2017 si assesta sul valore di 1 MΩ mostrando gravi problemi di accensione. Nel grafico sono riportati anche il limite di 3 MΩ adottato per l'individuazione di inverter malfunzionanti, indicato come **R<sub>iso\_lim</sub>**, ed il limite di accensione di 1 MΩ, indicato come **R<sub>iso\_on</sub>**. Malgrado si sia scelto di utilizzare solo dei giorni di cielo sereno per avere un andamento maggiormente lineare, si osserva come questo parametro sia caratterizzato da una grande variabilità, tuttavia per inverter con funzionamento corretto pur essendo variabile sembra mantenersi uguale per tutti. **Ovvero inverter dal funzionamento corretto rispondono in ugual misura alle diverse sollecitazioni meteorologiche esterne.**

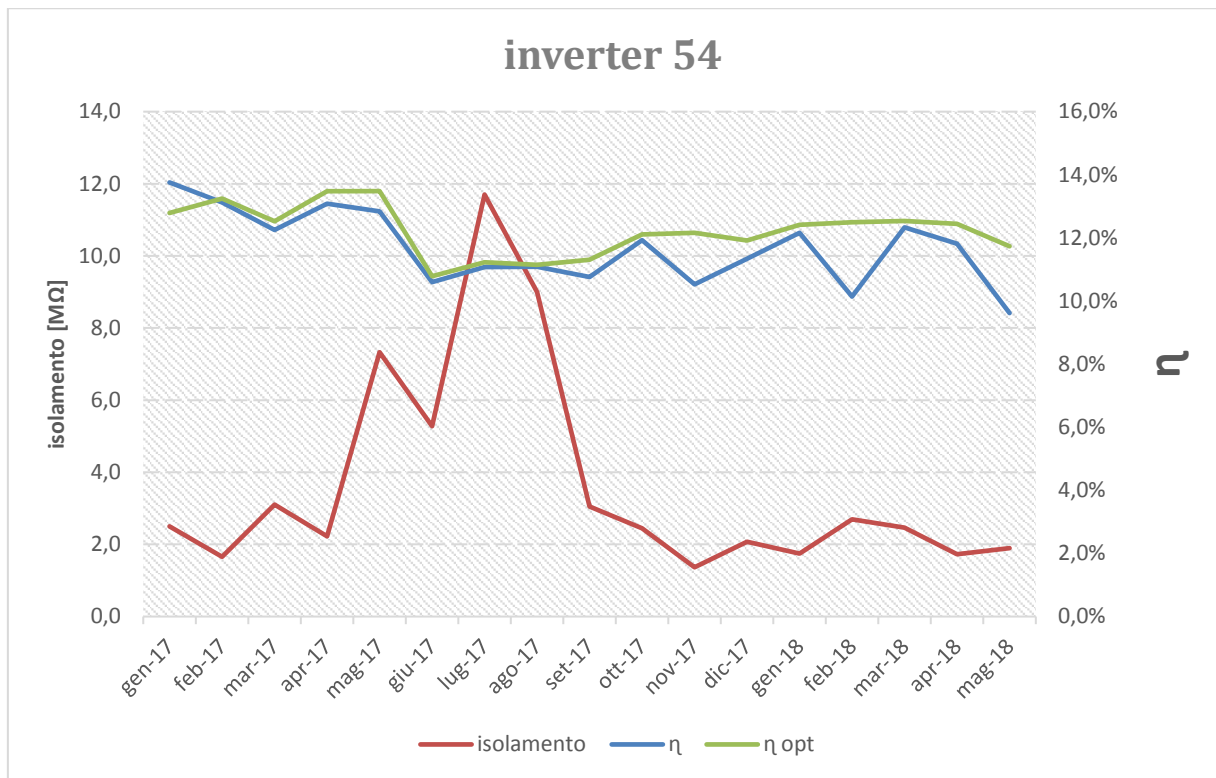
Gli **inverter 54 e 62** hanno avuto leggeri problemi di isolamento che hanno comportato accensione ritardata ma sui quali per la modesta entità del danno non si è intervenuti modificandone la struttura. Di conseguenza tutte le perdite sono imputabili al basso isolamento.

**Figura 43 - confronto  $\eta$  dell'inverter 54 con  $\eta$  atteso in relazione all'isolamento**

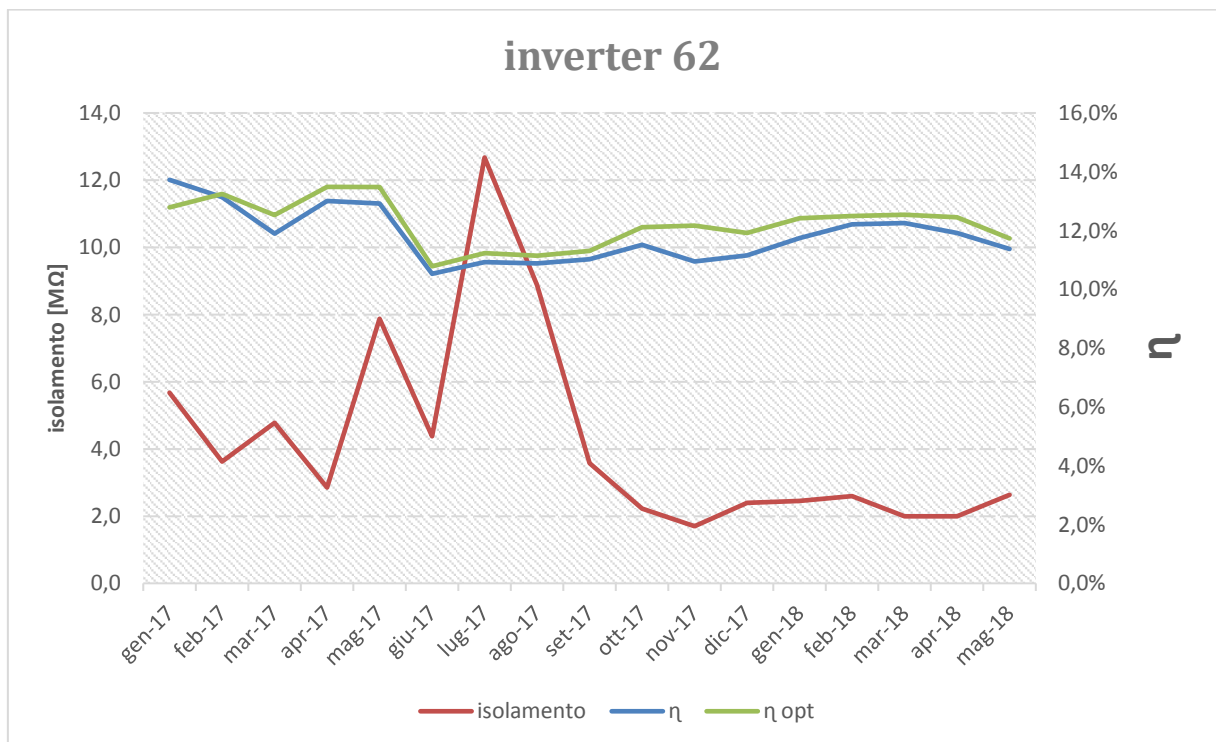
**Figura 44 - confronto  $\eta$  dell'inverter 62 con  $\eta$  atteso in relazione all'isolamento**

funzionamento. Entrambi aumentano durante l'estate probabilmente per effetto del bel tempo, questo fa sì che la produzione durante questo periodo si accosti a quella ottimale. Nonostante questo, il periodo di condizioni metereologiche favorevoli sembra non arrestare l'evoluzione del difetto che si ripresenta in maniera maggiore da Settembre-Ottobre 2017, in cui la resistenza di isolamento media arriva a misurare 2 MΩ nel 62 e 1,6 MΩ nel 54. Anche con valori di isolamento così bassi, questi due inverter sono ancora nel limite di un funzionamento accettabile, infatti la produzione ne risente in modo non eccessivo, il rendimento scende rispetto a quello di un inverter correttamente funzionante di un valore massimo dell'**1,2 %**.

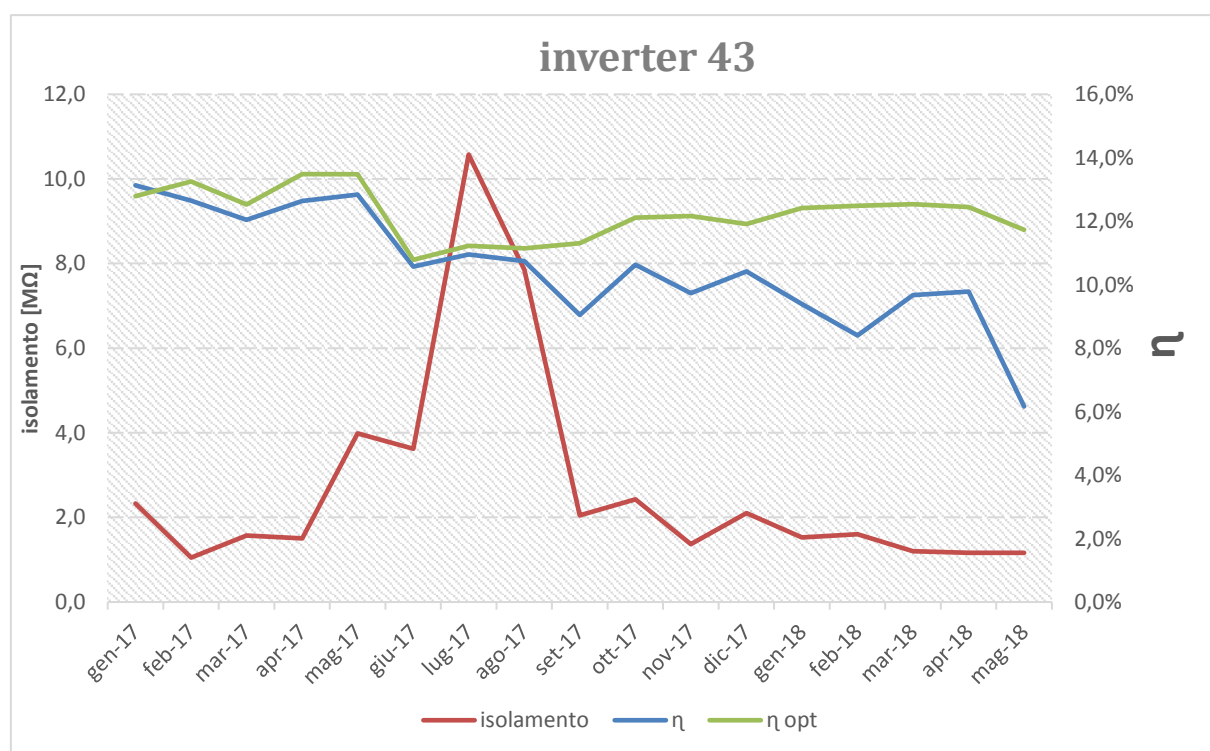
L'**inverter 43** ha avuto gravi danni di isolamento, tali da costringere a più interventi di bypass.

**Figura 45 - confronto  $\eta$  dell'inverter 43 con  $\eta$  atteso in relazione all'isolamento**

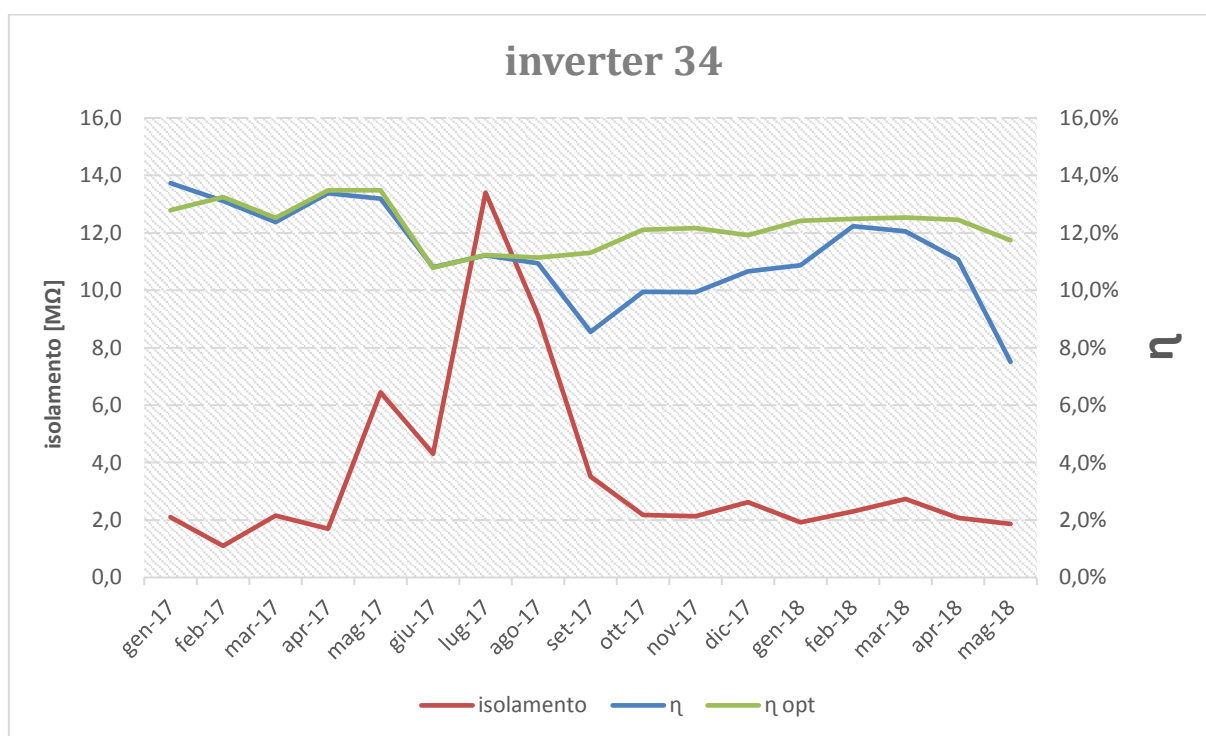
Figura 46 - confronto  $\eta$  dell'inverter 34 con  $\eta$  atteso in relazione all'isolamento

Questo inverter è l'esempio migliore di quanto il problema di produzione legato a questo difetto può essere improvviso. L'inverter 34 da gennaio a maggio 2017 aveva resistenza di

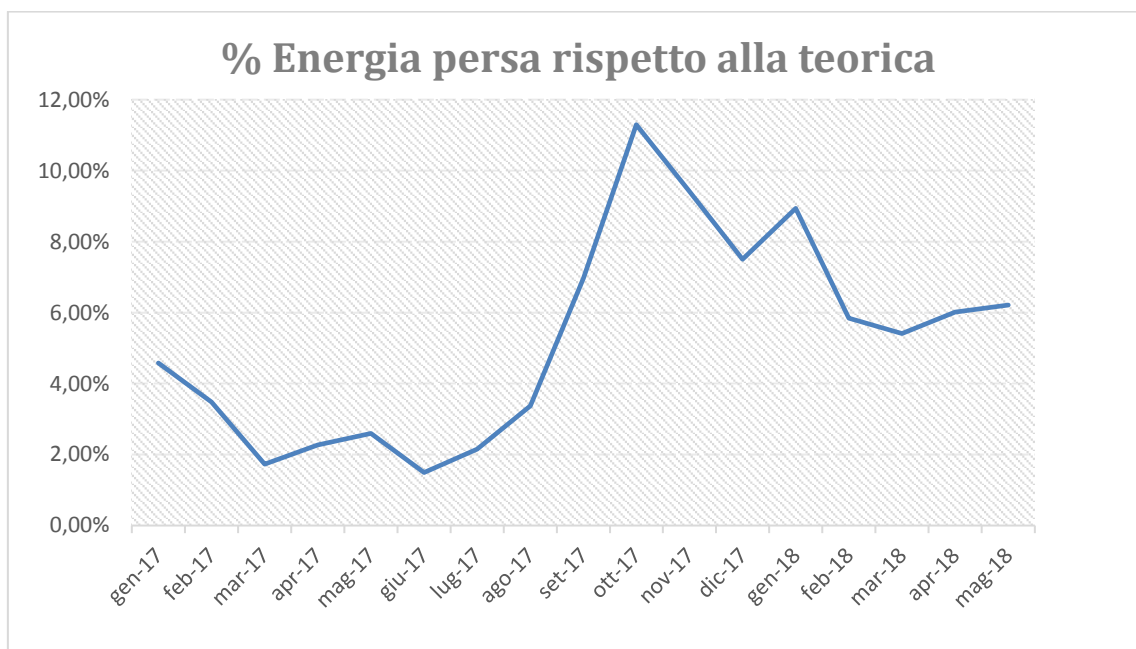
**Figura 72 - andamento percentuale di energia persa**

Dalla figura 72 si osserva come nel periodo precedente all'estate 2017 i problemi di isolamento non avevano comportato una grave perdita in produzione, questa infatti si mantiene attorno al 3 %. Durante il periodo estivo scendono al di sotto del 2 %. A settembre-ottobre si ha la massima rivelazione del guasto con l'arrivo delle condizioni meteorologiche sfavorevoli ed il crollo della resistenza di isolamento dei pannelli danneggiati. La mancata accensione degli inverter fa salire la mancata produzione al 7 % nel mese di settembre con
