TESI DI LAUREA MAGISTRALE

CASINA VANVITELLIANA

Proposta per il restauro, adeguamento funzionale e valorizzazione
del Real Casino Borbonico del lago Fusaro

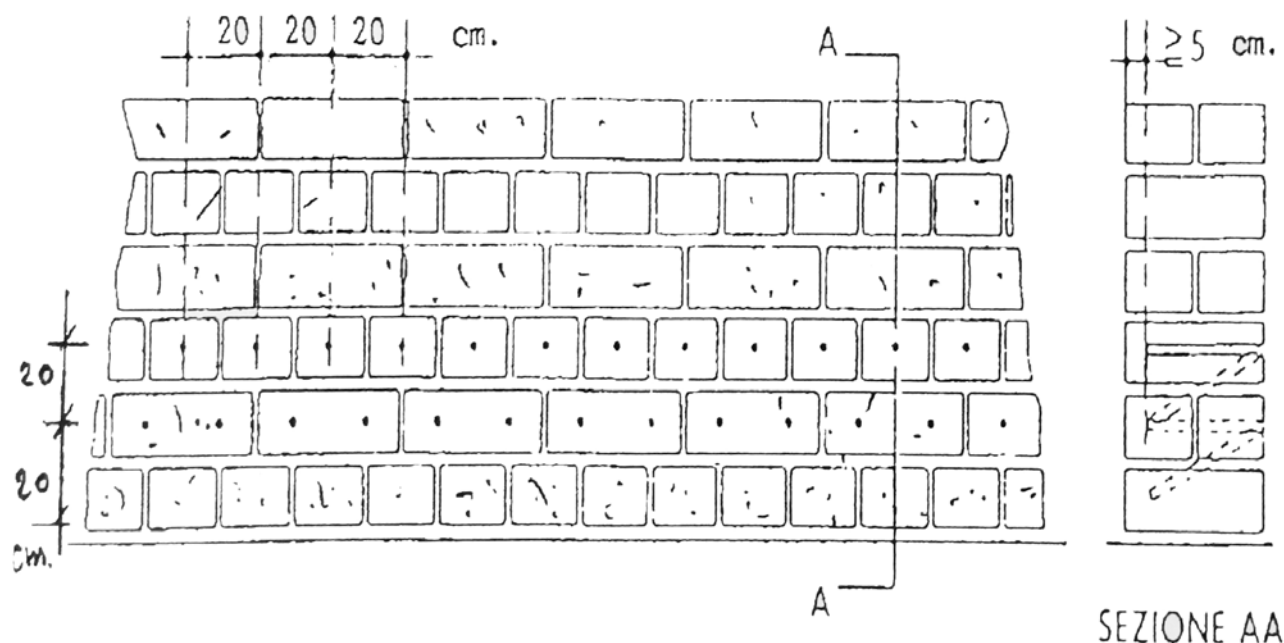
Le cause fisico-chimiche della risalita dell’umidità descritte nella relazione, rivelano l’azione a forte effetto spugna che esercitano le murature di tufo per la sua struttura a significativa densità con microporosità, assorbendo i liquidi per restituirli sotto forma di vapore, a seconda del gradiente di temperatura. Il fenomeno individuato prende il nome di “Menisco Bagnato”, e descrive lo sviluppo di una pressione capillare che eleva il liquido al di là del livello di falda nei menischi della muratura, per la differenza di potenziale elettrico che si genera tra le masse murarie perimetrali e le fondazioni immerse in falda. L’energia che si sviluppa a partire di questo effetto si rende evidente sulla superficie degli intonaci sotto forma di efflorescenza salina e deliquescenza (cristallizzazione o solidificazione dei sali).

adottato è consistito in un “isolamento di sbarrimento orizzontale traspirante” con sistema a lenta infusione, attraverso l'applicazione di una resina di tipo MAXGLAZE H nell'area basamentale della muratura. Il composto chimico deriva dai silani organo-funzionali, i quali favoriscono l'adesione in resine su supporti minerali naturali quali silicati, capaci di creare una pasta di legante “osmotico” in soluzione acquosa, che penetra nei micropori del materiale murario e conferisce alla superficie muraria, sia intonaco che pietra, “un'elevata tensione superficiale, repulsiva all'acqua e assoluta impermeabilità”. Questa barriera chimica che si genera impedisce l'ascensione dell'umidità all'interno della muratura. L'applicazione della resina viene eseguita attraverso fori sfasati di 30 mm di diametro a doppia fila ogni 20 cm, elevata 20 cm dalla quota del pavimento, con profondità circa lo spessore di muratura ed un'inclinazione di circa il 15%. La sigillatura dei fori viene effettuata con malta premiscelata tipo IPMAT.

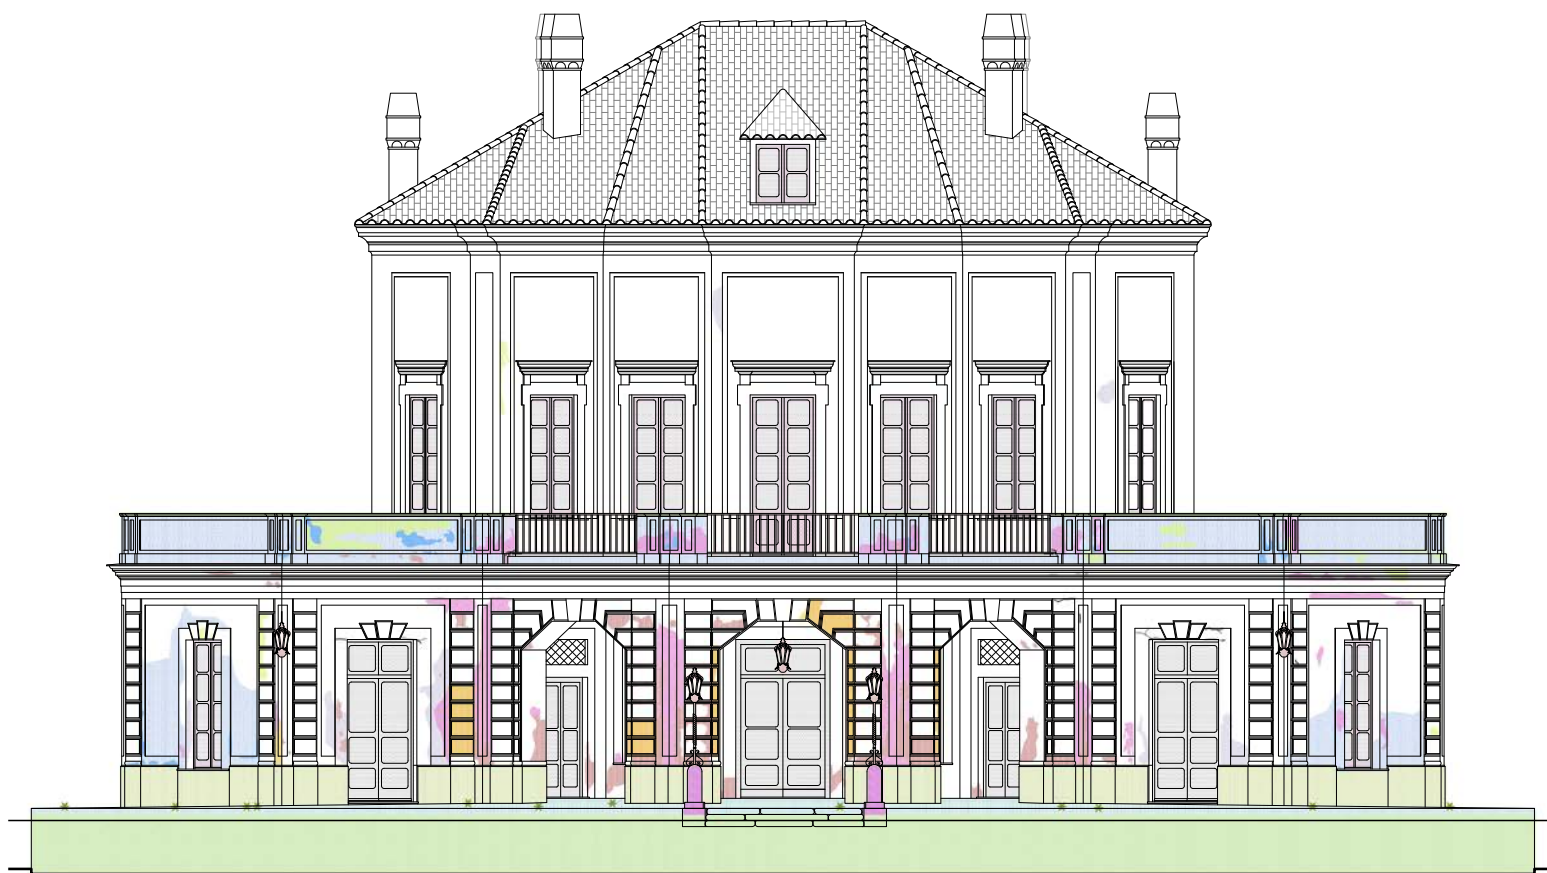
tav.19. Analisi dei Degradi - PROSPETTO SUD-EST

Dall'analisi delle patologie riscontrate in situ, si evidenzia inanzitutto l'accentuata degradazione delle superfici intonacate riguardanti il rivestimento delle masse murarie perimetrali, le quali comportano, in generale, processi di degradazione differenziale, disgregazione, polverizzazione, esfoliazione e distacco, oltre alla compresenza di macchie possibilmente dovute ad alterazioni cromatiche di diversa natura, sebbene anche alla formazione di patina biologica sullo strato superficiale del materiale; la formazione di fessure, passanti e non passanti il materiale in questione, porta all'individuazione di possibili distacchi già in atto; il distacco avvenuto, invece, delle zone intonacate, porta all'individuazione di lacune o mancanza di elementi, tra i quali risalgono i bugnati di stucco in facciata, rivelando lo strato primario dell'intonaco, il quale comporta inoltre un processo di disgregazione ancora più sviluppato.

Si evidenzia la distinzione di due tipologie di degradazione del legno a seconda dell'orientamento delle facciate e, quindi, dello stato di esposizione alla radiazione solare. In questo senso, i serramenti in legno localizzati nelle facciate ad incidenza solare diretta, sud-est e sud-ovest, presentano un iniziale sbiancamento verso l'ingrigimento del legno, principalmente dovuto all'azione delle radiazioni ultra violette (degradamento abiotico). Nelle facciate all'ombra, invece, lo stato di degrado del legno è ancora più evidente, per la presenza di muffe e segni di umidità (degradamento biotico).

La pavimentazione esterna della banchina manifesta segni di efflorescenza salina, alterazione cromatica, patina biologica e compresenza di vegetazione. La pavimentazione interna, invece, denota la presenza di efflorescenza salina più evidente negli ambiente detti "ambulatori" e sulle terrazze, riscontrandosi inoltre la prevalenza di patina biologica più significativamente nelle aree delle terrazze rimaste maggiormente in ombra (inanzitutto il terrazzo nord-ovest). I portici, che corrispondono allo spazio sottostante le terrazze sud-est e nord-ovest, denotano uno stato di degrado non distinto a quello evidente sulle facciate. Si evidenzia però la manifestazione di efflorescenza salina sulle superfici murarie, al grado di causare la rottura dell'integratore meccanico di coesione dell'intonaco (rete portaintonaco) e la spinta e distacco dello stesso intonaco.

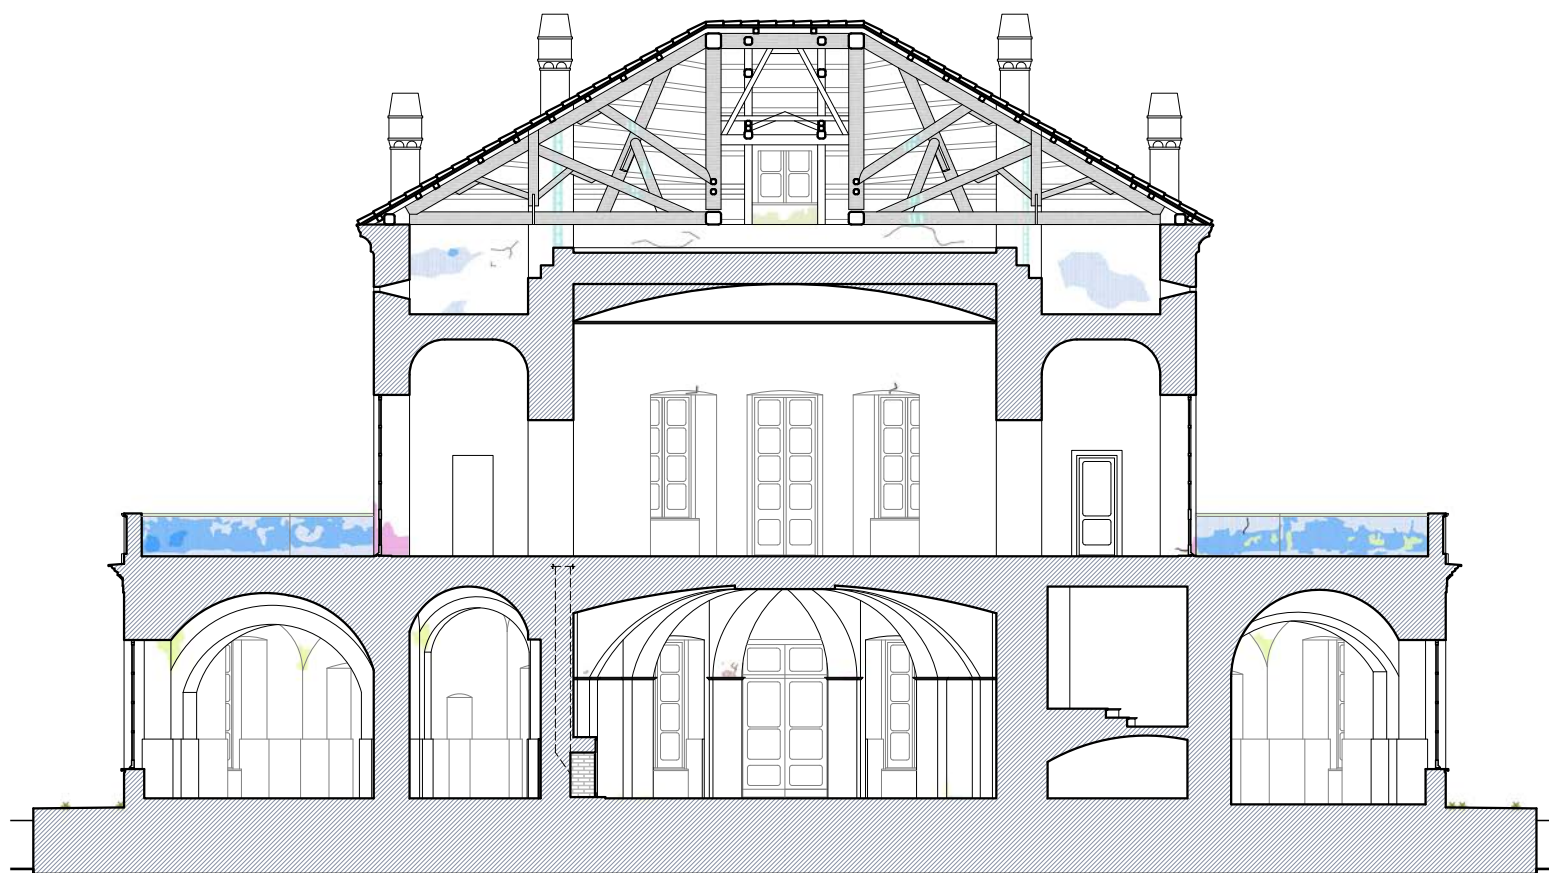
tav.23. Analisi dei Degradi - SEZIONE INTERNA A

L'interno del fabbricato non rivela però, maggior presenza di degrado evidente, al di là di distacchi puntuali della pittura, alcune macchie e fessurazioni non passanti sull'intonaco. Occorre precisare che la presenza dei pannelli in cartongesso, oltre al rivestimento in taffetà, potrebbero nascondere in grande misura tracce di degrado legate all'umidità di risalita che si prevede dallo stato di degrado evidente sulle facciate.
