Il cantiere per i lavori di restauro e riabilitazione strutturale della Cappella della SS. Sindone di Torino. Contributo al progetto di restauro delle superfici esterne della Cappella Guariniana

di Monica Marelo

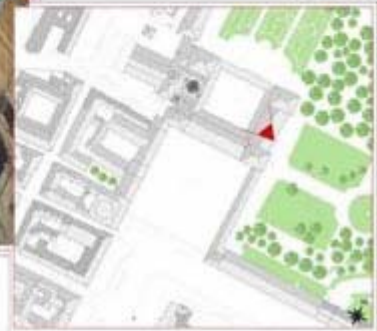
Figura 29.1

Cappella della SS. Sindone Dopo incendio, Archivio fotografico della Soprintendenza per i Beni Ambientali e Architettonici del Piemonte, Raccolitore n 16. foto n. 019a. 05/ **1997** Torino.

Immagine raffigurante la cappella della Sindone dopo l'incendio del 1997; appartenente alla raccolta e rielaborazione dei dati eseguita nella fase conoscitiva

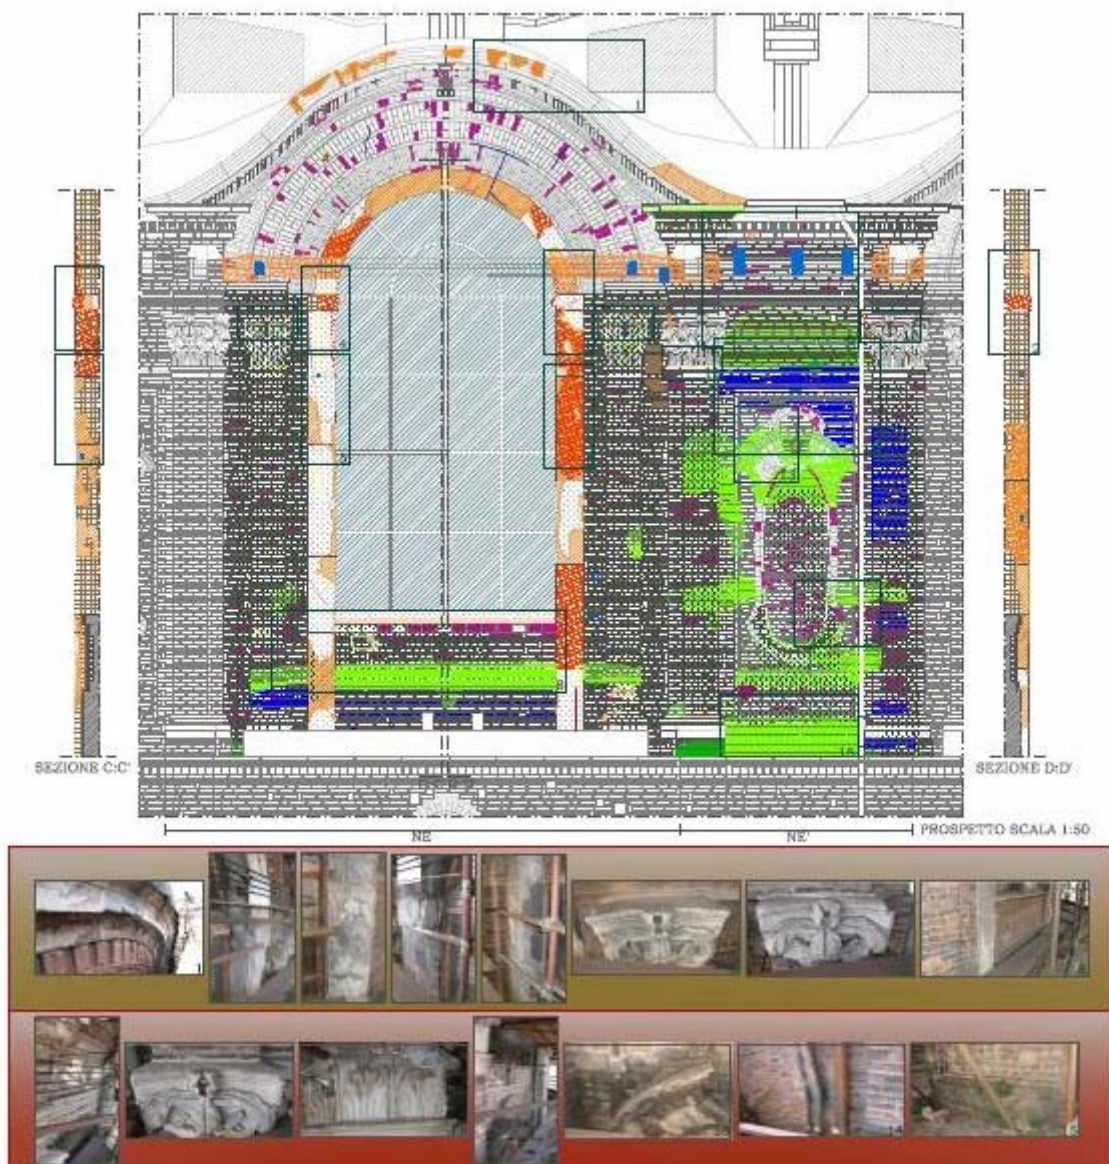
Rilievo del degrado del fronte NE-NE' del tamburo

Per quanto riguarda il tamburo, articolato su sei fronti, tra le considerazioni tratte si può dire che esistono attualmente due tipologie di degrado che persistono sulle superfici esterne: una tipologia conseguente direttamente all'incendio del 1997, le quali, seppur in modo differente tra un fronte e l'altro, sono tutt'ora ben evidenti e di elevata importanza. In questo caso si riscontra la presenza di: fessurazioni, determinate sia dal diretto contatto del calore delle fiamme ai materiali in analisi, sia dalla fusione delle catene collocate all'interno del cestello e del tamburo; esfoliazioni, erosione, alterazione cromatica, e lacune.

Per quanto riguarda la seconda, risulta essere determinata dalle condizioni post incendio a cui le superfici sono state soggette: per esempio l'assenza di manutenzione, la presenza di costanti zone d'ombra generate dal ponteggio allestito esternamente. In questo caso sono riscontrabili problematiche quali: macchie, vegetazione inferiore, vegetazione superiore, dilavamento, efflorescenze, degrado degli elementi metallici, incrostazioni...
