POLITECNICO DI TORINO

Tesi di Laurea Magistrale

Condizioni di stabilità delle falesie italiane con particolare riferimento al tratto di costa Genova-Rapallo

Dicembre 2021

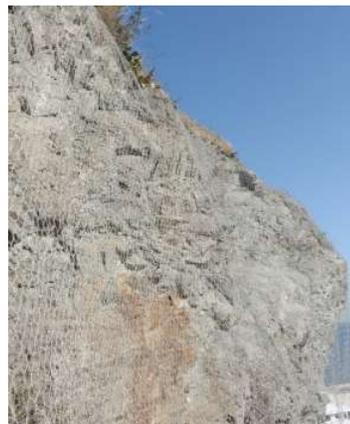
Il cinematismo prevalente è il crollo di cunei rocciosi, che ha reso necessario il rivestimento di quasi tutta la falesia tramite una rete paramassi esagonale a doppia torsione, armata mediante funi perimetrali. Recentemente, alcuni distacchi hanno causato importanti stress al sistema di protezione (Figura 43), permettendo a frammenti di roccia di raggiungere la sottostante sede stradale. Fenomeni di dilavamento e infiltrazione non sono rari, a causa di una cattiva regimazione delle acque a monte del versante. Sono stati installati, per questo motivo, dreni suborizzontali.

Figura 43. Sperone roccioso, in località Valloria (Savona), con rete paramassi non in aderenza. Immagine tratta da: <http://www.sggconsult.it>

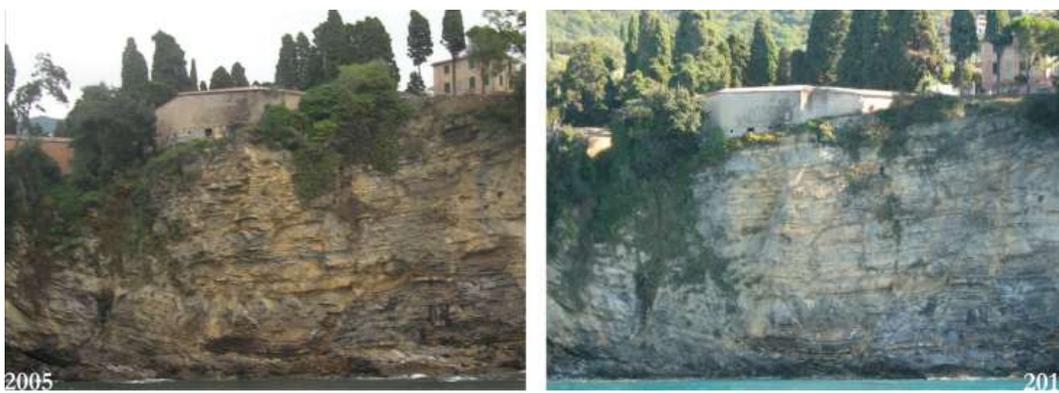
Figura 48. Confronto temporale relativo all'evoluzione della falesia sottostante il cimitero di Camogli (Lucchetti et al., 2014).

Già nel 1989 si verificò lo scivolamento di una grande porzione di roccia al di sotto di Corso Mazzini, che finì in mare. Gli edifici sovrastanti subirono un danno alle fondamenta e, per questo motivo, si intervenne tramite la chiodatura della parete restante. Successivamente, durante una delle forti mareggiate del 2008, scivolò un grosso cuneo roccioso posto al di sotto del cimitero di Camogli. L'ultimo fenomeno franoso risale al 2021: un costone dell'ammasso roccioso sottostante il cimitero ha improvvisamente ceduto, trascinando in mare centinaia di salme. Si cercherà di chiarire la combinazione delle cause dell'evento nel Capitolo 6 della presente tesi. Al momento, si fa solo notare che nei mesi precedenti al disastro avvenuto, essendo stati avvertiti diversi movimenti del terreno, erano iniziati alcuni lavori di consolidamento. Questi ultimi avevano interessato le porzioni di ammasso a destra e a sinistra della frana: si sarebbero dovuti concludere con la messa in sicurezza del cuneo centrale, poi franato.

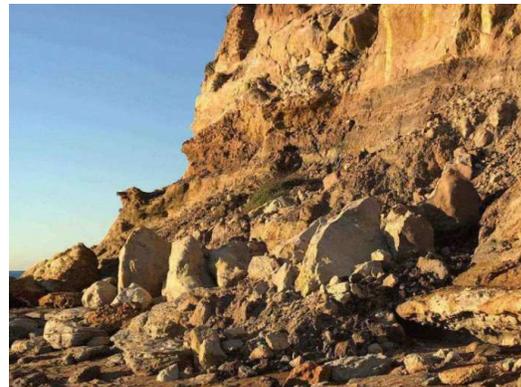
In zona Ardeatina, nello stesso periodo, più di un crollo ha coinvolto uno stabilimento balneare e un fabbricato latitante, fortunatamente senza arrecare danni a persone. Le cause non sono state ancora accertate.

Figura 57. Dettaglio di una frana da crollo che ha coinvolto la falesia costiera di Tor Caldara, comune di Anzio (Roma). Immagine tratta da: <https://canaledieci.it>

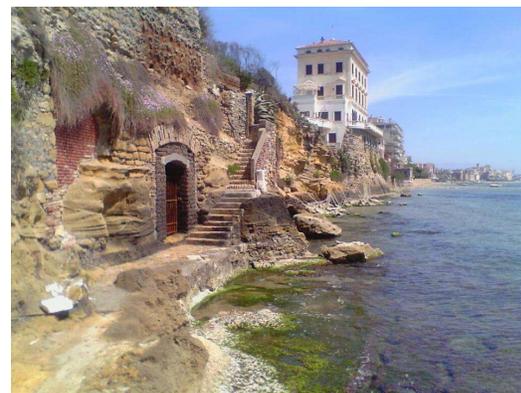
2) Nel comune di Nettuno, la falesia in arenaria retrostante la spiaggia dei Marinaretti è soggetta da anni a diversi crolli; l'ultimo di cui si ha testimonianza è del 2018. Oltre a transennare l'area, non ci sono stati interventi atti ad arginare il problema. Anche in questo caso, i fenomeni erosivi sono accentuati da un'incorretta regimazione delle acque provenienti dai centri urbani a monte, che spesso vengono smaltite da tubi i cui scoli finiscono sulla falesia stessa.

Figura 58. Condizioni antecedenti al crollo del 2018 della falesia dei Marinaretti, comune di Nettuno (Roma). Immagine tratta da: <https://www.studio93.it>

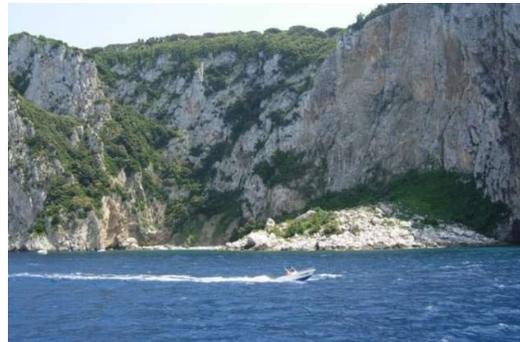
3) Capri rappresenta il naturale prolungamento della Penisola Sorrentina. Le falesie dell'area, modellate in breccie calcaree e perlopiù fessurate/alterate, raggiungono altezze impressionanti, comprese tra i 120 e i 320 m (*plunging cliff*). Un assetto di questo tipo favorisce lo scalzamento al piede (*De Pippo et al., 2007*). Nell'isola, frane da crollo si sono verificate sia a nord (Marina di Caterola) che a sud (Marina Piccola). Un'ampia fascia di litorale è stata così interdetta alla navigazione e transennata da un campo boe, a segnalare il divieto di accesso a natanti e diportisti.

Figura 72. Particolare di un crollo avvenuto a Marina di Caterola, isola di Capri. Immagine tratta da: <https://www.researchgate.net/publication/269390519>

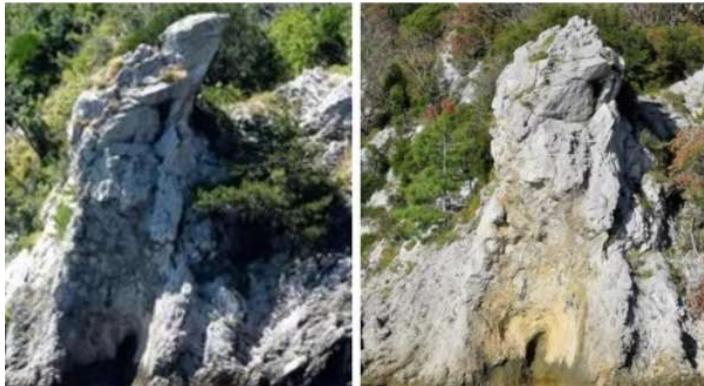
Figura 106. Sperone "El Capel" delle Falesie di Duino, prima (a sinistra) e dopo (a destra) il crollo. Immagine tratta da: <https://ilpiccolo.gelocal.it>

stagione fredda, l'acqua che si deposita può ghiacciare e, dilatandosi, allargare le fessure preesistenti. In questo modo, si originano fenomeni di degradazione, che il più delle volte culminano in cinematismi. A dare il colpo decisivo allo sperone, potrebbe essere stato il terremoto di magnitudo 7.0 avvenuto il 30 ottobre 2020, il cui epicentro è stato individuato nel mare Egeo, a circa 14 km a nord-est dell'isola greca di Samo.

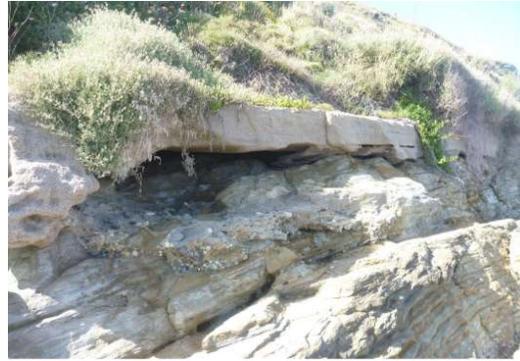
Figura 120. Valledoria (SS): esempio di sottoescavazione in corrispondenza del contatto tra il substrato litoide e la sovrastante formazione sabbioso-arenacea (Bosincu et al., 2017).

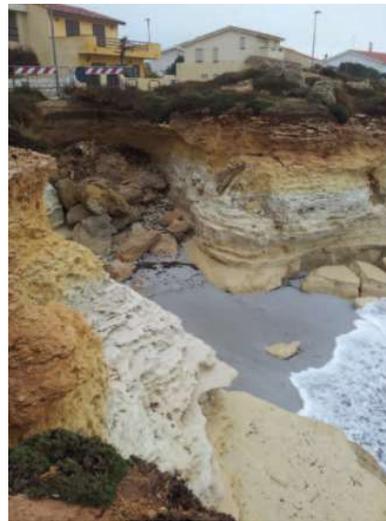
Figura 128. S'Arena Scoada (OR): esempio di frana da crollo (Vigo et al., 2012).

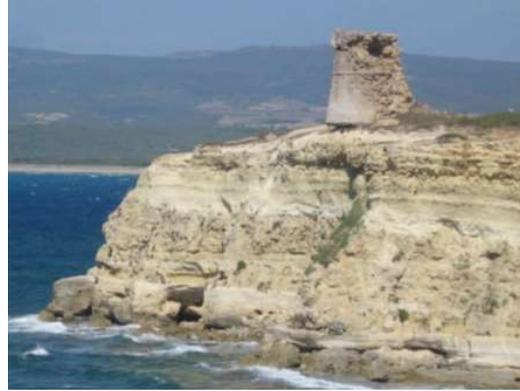
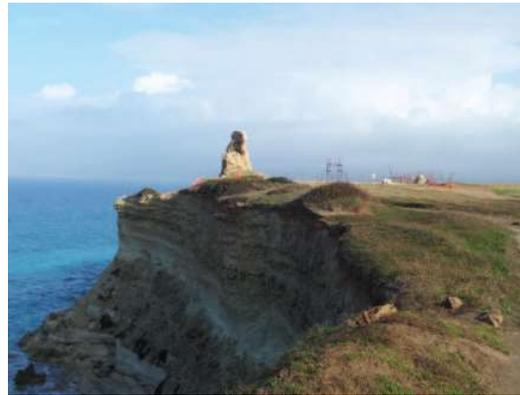
A Capo Mannu si ritrovano arenarie poco cementate e con un alto grado di permeabilità, che sono, per questo motivo, soggette ad un'intensa impregnazione ad opera delle acque meteoriche, nonché dei sali marini, con conseguente deterioramento delle loro già scadenti caratteristiche geomeccaniche. Nei tratti in cui dominano i litotipi maggiormente competenti (settore orientale del promontorio) si osservano crolli seguiti da ribaltamenti, mentre le porzioni compromesse strutturalmente e/o a maggior contenuto detritico e argilloso sono interessate da fenomeni di collasso generalizzato. In quest'ultimo caso, le intense piogge sono un importante fattore di innesco. Sul lato della falesia esposta a nord, in prossimità della Torre di Scau 'e Sai (parzialmente crollata nel 2012), si ripresenta il comportamento plastico dei livelli di argilla intercalati ai calcari.

Figura 129. Torre di Scau 'e Sai, prima (in alto) e dopo il crollo del 2012 (in basso), avvenuto a seguito dell'arretramento della falesia di Capo Mannu (Vigo et al., 2012).

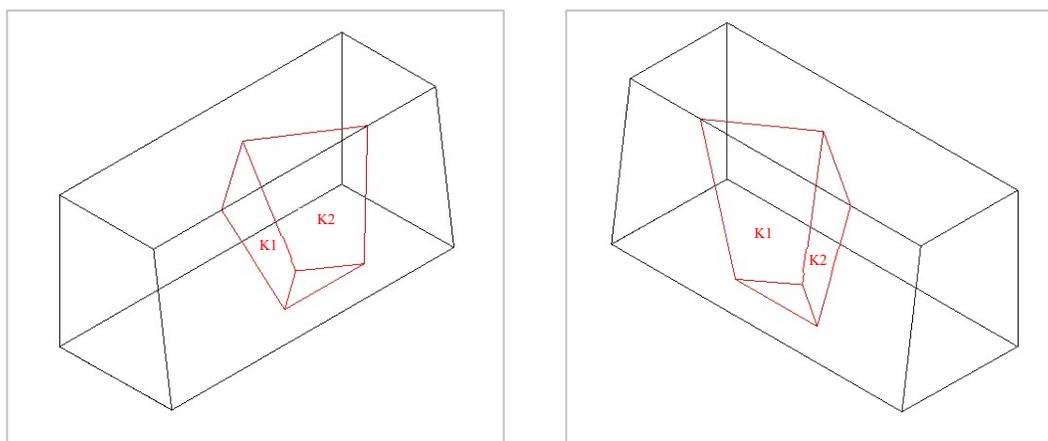
Figura 139. Previsione del volume di roccia mobilitabile (in rosso) relativo alla falesia di Camogli. A sinistra: vista SO assonometrica; a destra: vista SE assonometrica.

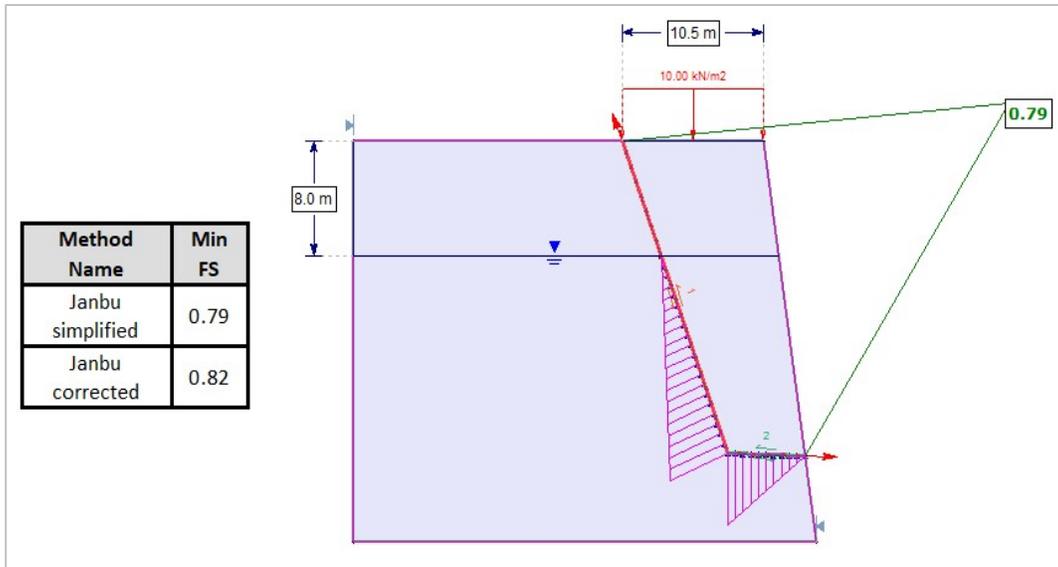
Figura 146. Risultato dell'analisi di stabilità condotta in Slide2.

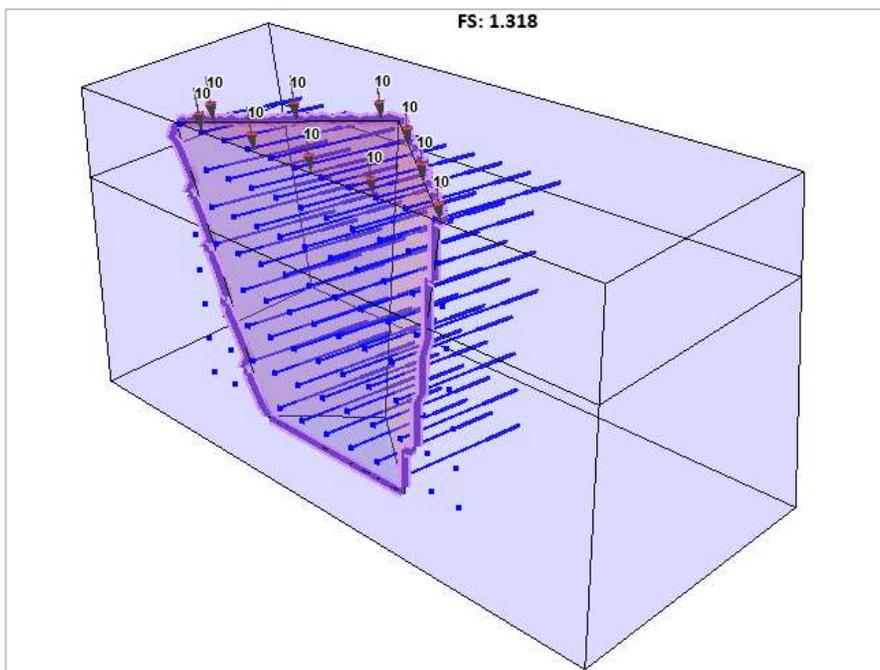
Figura 150. Risultato dell'analisi di stabilità, condotta in Slide 3, considerando l'intervento di tirantatura; FS calcolato secondo il metodo di Janbu semplificato.

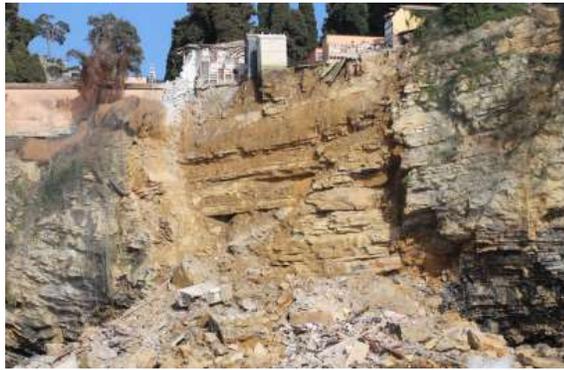
Figura 151. Immagine della frana che ha interessato la porzione di falesia sottostante il cimitero di Camogli (CIMA Research Foundation, 2021).

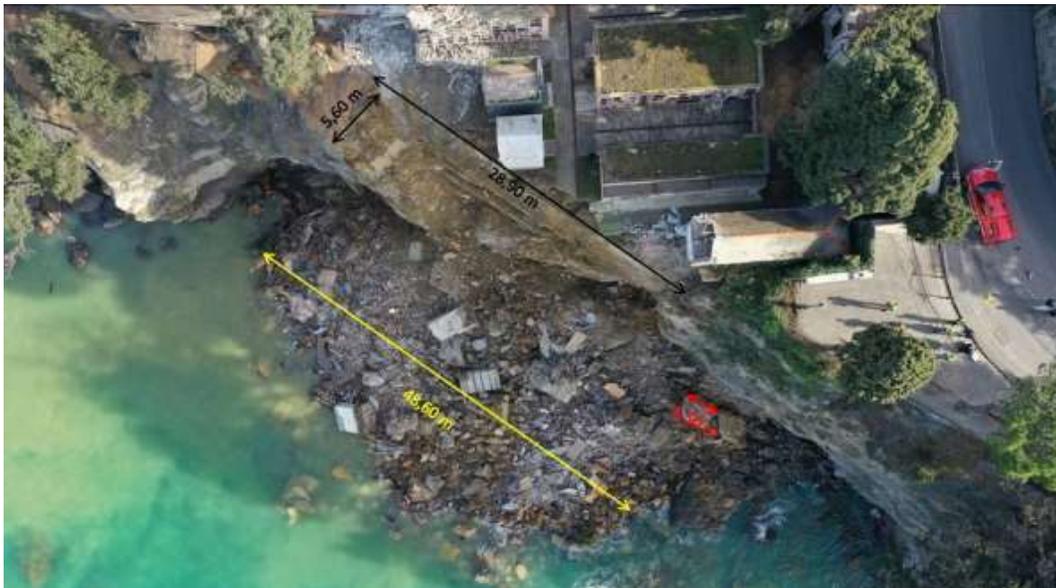
Figura 152. Dimensioni del fronte della frana e del sottostante accumulo detritico (CIMA Research Foundation, 2021).

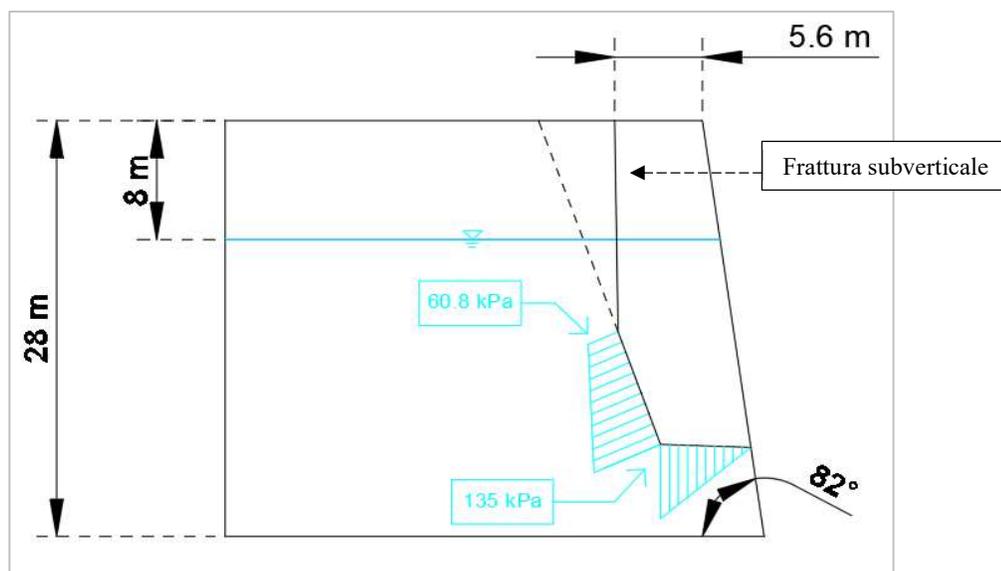
Figura 154. Sezione di falesia sulla quale è stata effettuata una back-analysis della frana in Slide2; falda a 8 m del piano campagna; la frattura asciutta non preesistente tronca la distribuzione delle pressioni interstiziali, precedentemente ipotizzata triangolare, relativa alla linea di intersezione K1-K2.

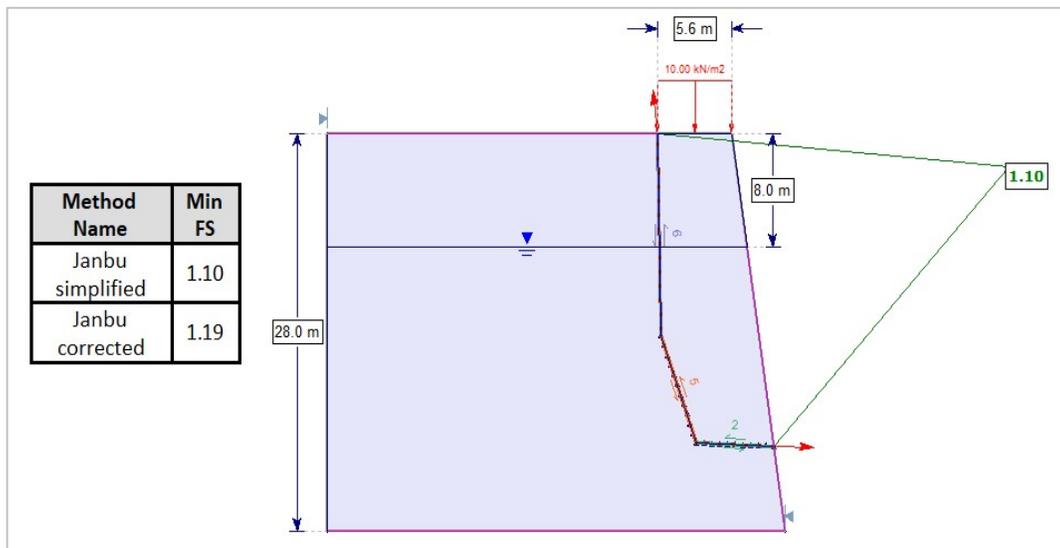
Figura 155. Fattore di sicurezza della falda adottando una resistenza a trazione del basamento roccioso e della frattura subverticale non preesistente di 10 kPa; falda posizionata a 8 m dal piano campagna.

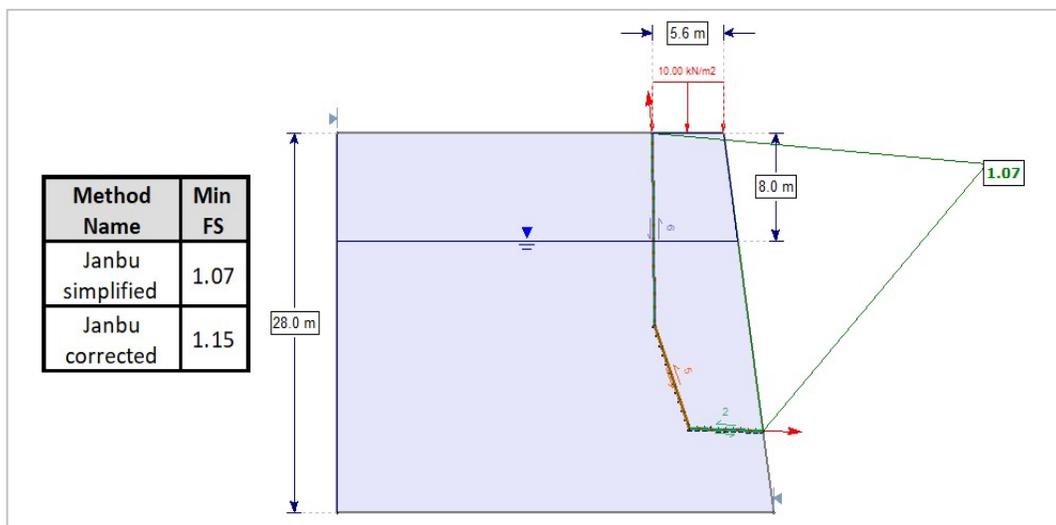
Figura 156. Fattore di sicurezza della falesia adottando una resistenza a trazione del basamento roccioso e della frattura subverticale non preesistente di 5 kPa; falda posizionata a 8 m dal piano campagna.

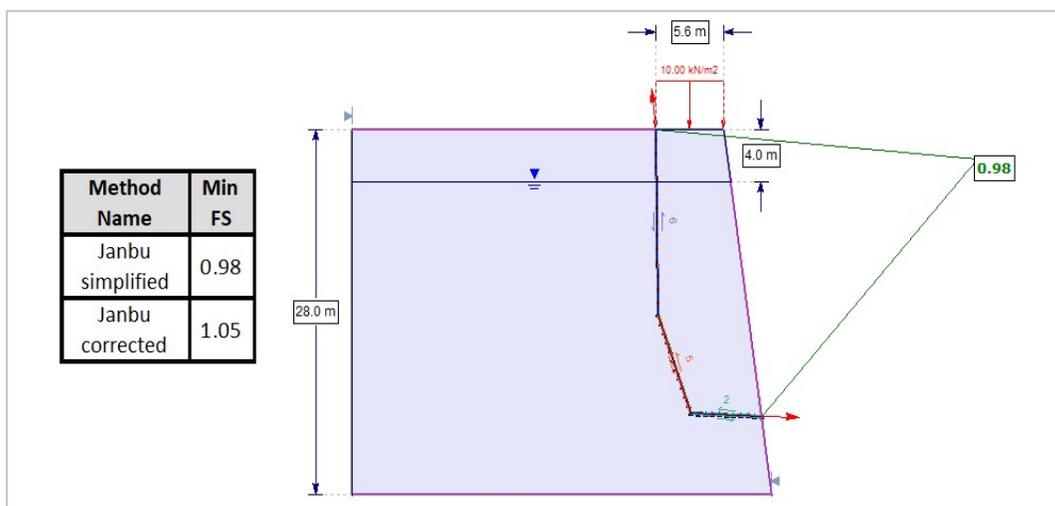
Figura 157. Fattore di sicurezza della falesia adottando una resistenza a trazione del basamento roccioso e della frattura subverticale non preesistente di 10 kPa; falda posizionata a 4 m dal piano campagna.

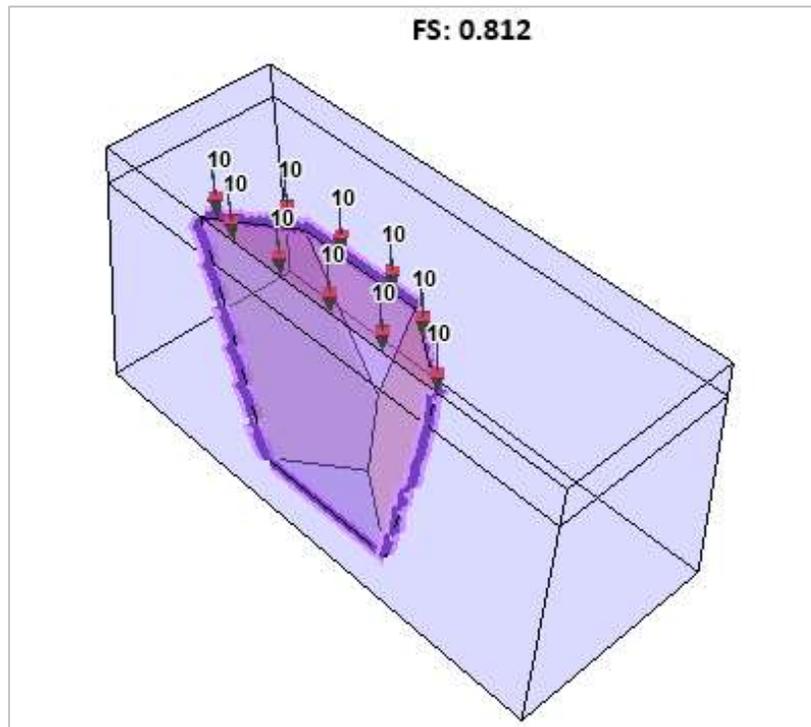
Figura 159. Fattore di sicurezza della falesia senza intervento di tirantatura; falda a 4 m dal piano campagna; FS calcolato secondo il metodo di Janbu semplificato.

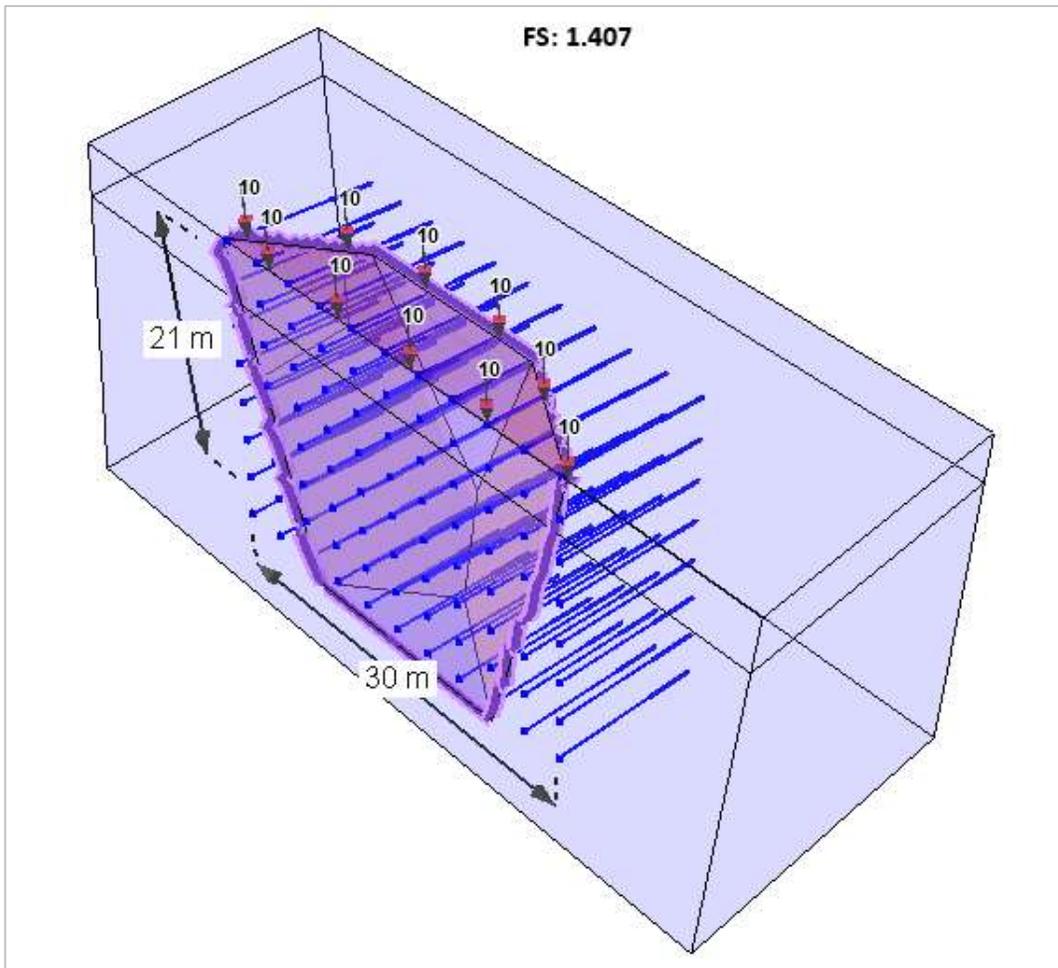
Figura 160. Fattore di sicurezza della falesia dotata di intervento di tirantatura; falda a 4 m dal piano campagna; FS calcolato secondo il metodo di Janbu semplificato.
