**TESI MAGISTRALE**

**Studio di sistemi di protezione contro la caduta  
massi e loro degrado durante la vita utile**

**Il caso studio di Varallo Sesia (VC)**

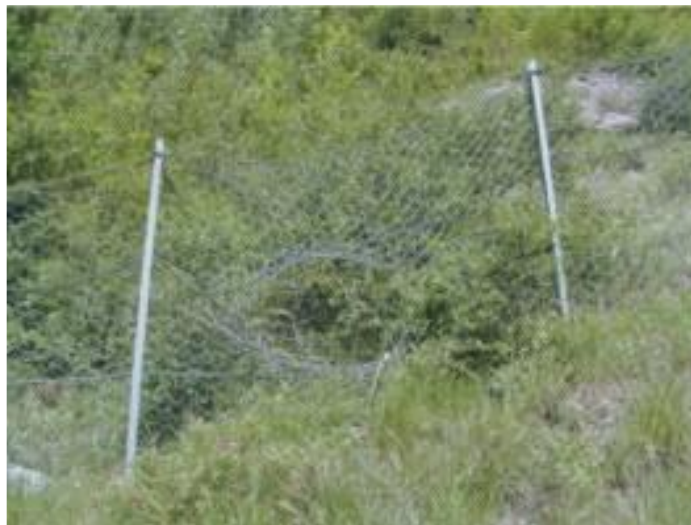
*Figura 80: Perforazione dovuta a blocco con livello di energia troppo elevato. [65]*

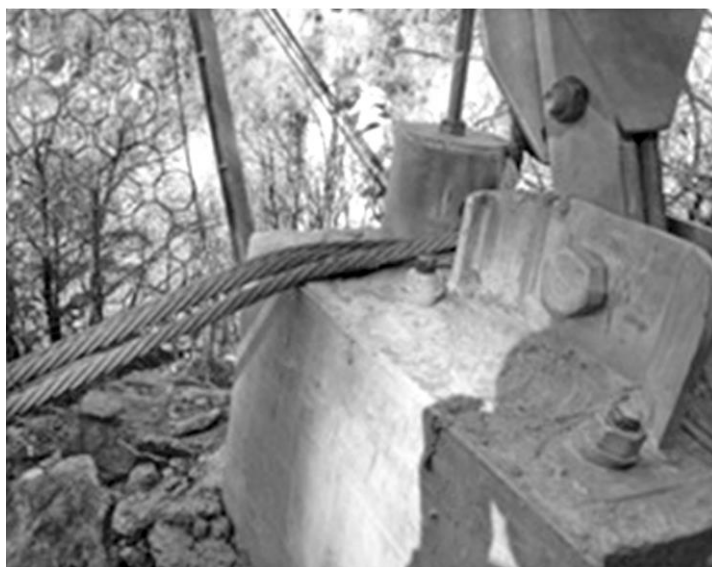
È possibile, inoltre, che un sistema ben progettato subisca una perdita delle prestazioni perché installato nel modo non corretto. Si veda, ad esempio, il caso in fig. 81, in cui il plinto di un montante

*Figura 81: Interferenza tra plinto e fune. [61]*

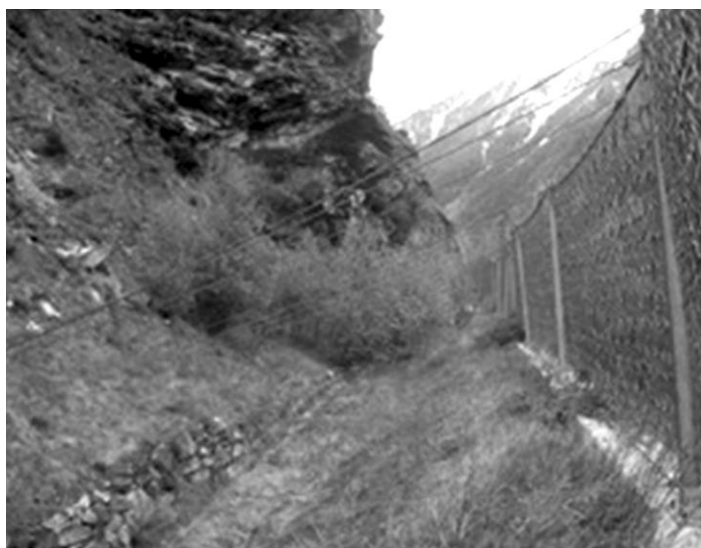
interferisce con la fune longitudinale impedendone il corretto scorrimento o il caso in fig. 82, dove i controventi sono più lunghi di quanto prescritto nel manuale di montaggio, tale anomalia potrebbe indurre sollecitazioni differenti da quelle di prova a seguito di un impatto.

*Figura 82: Incongruenza tra installazione e manuale di montaggio. [61]*

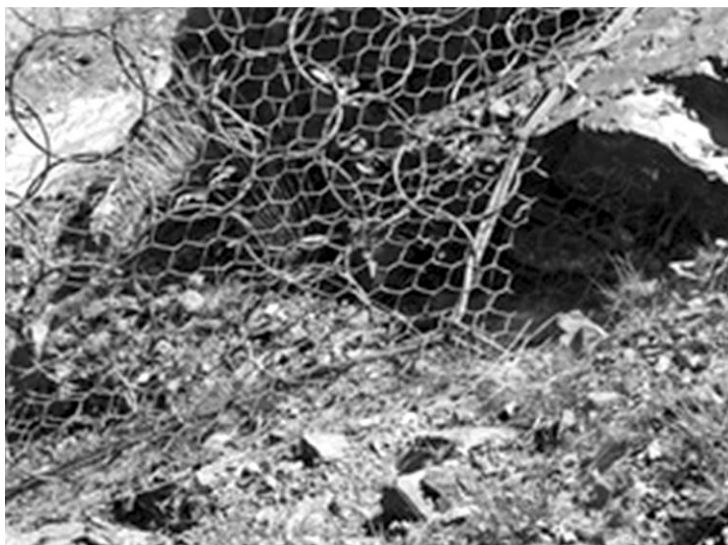
Succede, talvolta, che gli interventi necessari alla manutenzione siano difforni dallo schema costruttivo della barriera. Si veda come in fig.85 un varco al piede (che può formarsi anche per erosione del terreno) sia stato chiuso facendo passare le funi longitudinali inferiori in un ancoraggio, impedendo alle stesse di scorrere in seguito agli impatti.

*Figura 85: Esempio di varco al piede ripristinato in modo difforme. [61]*

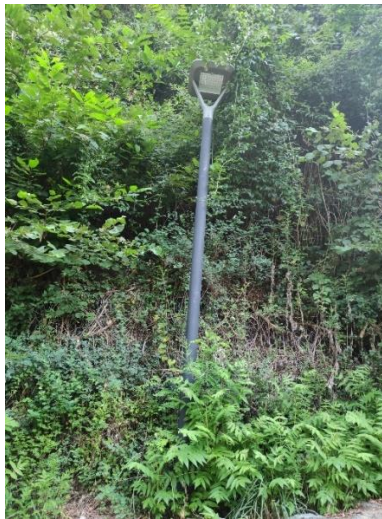
*Figura 87: Reti in aderenza completamente sormontate dalla vegetazione.*

La vegetazione rappresenta un ostacolo per il monitoraggio e per la manutenzione delle opere. Infatti, una rete occultata dalla vegetazione può essere difficilmente individuabile anche a breve distanza, impedendo di notare eventuali danneggiamenti o deterioramenti e di conseguenza di programmare interventi tempestivi.

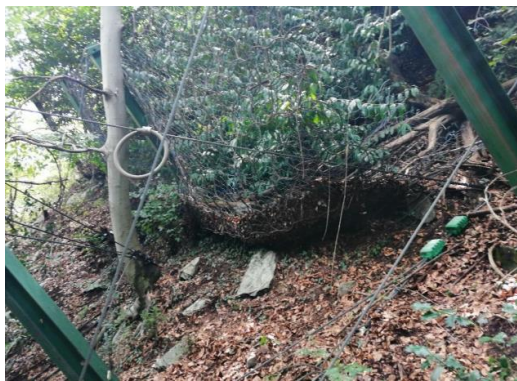
La presenza di piante in prossimità delle barriere, più precisamente, a valle delle stesse, costituisce un'importante interferenza al corretto comportamento delle strutture (fig. 88). Tale configurazione impedisce alla rete di deformarsi completamente, riducendone la capacità di assorbimento energetico. [61]

*Figura 88: Tronco a ridosso della rete di una barriera. [66]*

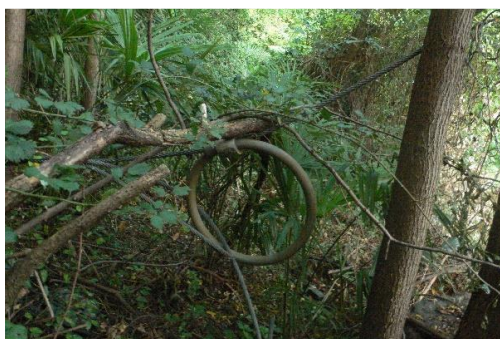
La vegetazione, talvolta, può svilupparsi all'interno dei freni dissipatori delle barriere paramassi, impedendone la completa deformazione e, quindi, dissipazione energetica (fig.90).

*Figura 90: Stato vegetativo e freni dissipatori. [69]*

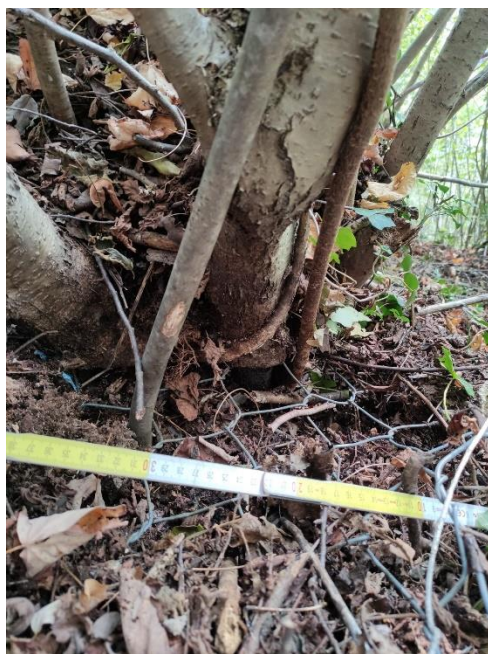
Gli alberi ad alto fusto che si sviluppano sulle reti in aderenza giungono velocemente a una completa solidarizzazione con il sistema di difesa (fig. 91) e nel caso di ribaltamento, potrebbero sradicare intere porzioni di rafforzamento corticale.

*Figura 91: Vegetazione ad alto fusto totalmente solidale al sistema di difesa.*

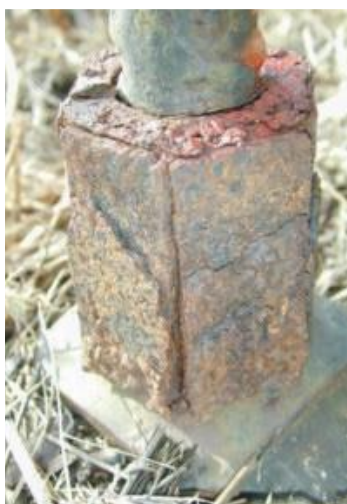
Essendo le opere di difesa di composizione prevalentemente metallica, uno dei danneggiamenti possibili è dovuto alla corrosione. Un esempio può essere quello di fig. 94, in cui si riporta lo stato di danneggiamento da corrosione di un dado di ancoraggio installato in un ambiente marino.

*Figura 94: Dado di ancoraggio corrosivo. [65]*

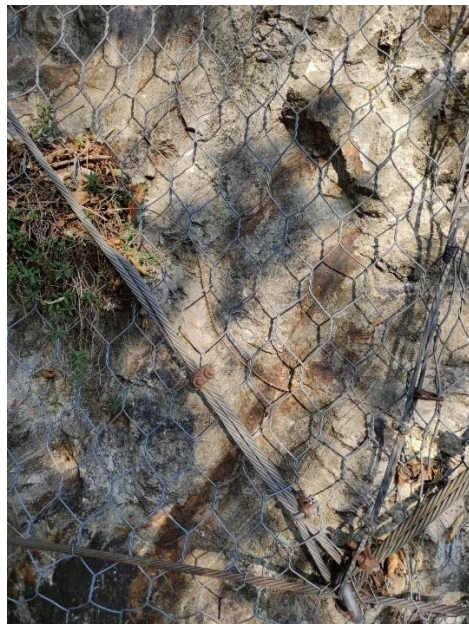
il trasferimento delle tensioni, innescando una variazione nel funzionamento strutturale dell'opera che potrebbe ridurne la funzionalità. (fig.95)

*Figura 95: Dettaglio di morsetti corrosi.*

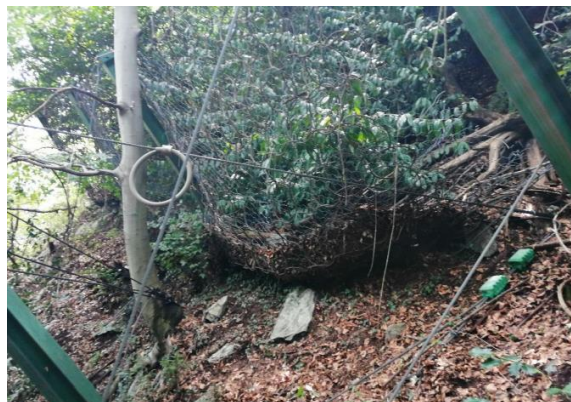
*Figura 103: Esempio di apertura di fessure in prossimità del montante per assenza di giunzioni opportune.[51]*

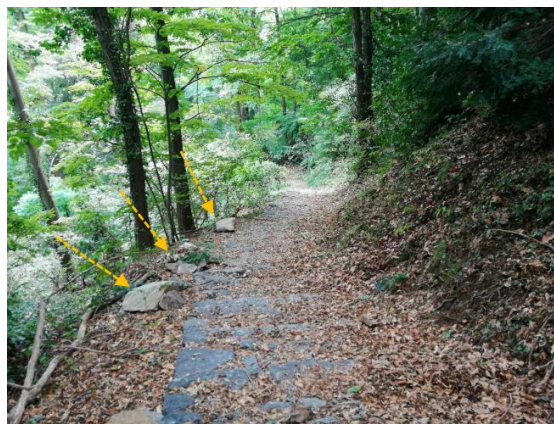
*Figura 104: Massi che hanno oltrepassato le barriere e si sono depositati sulla mulattiera.[51]*
