**Politecnico
di Torino**

Abstract

**Comportamento sismico dei sistemi voltati
Meccanismi ricorrenti in occasione del terremoto de L'Aquila del 2009**

Febbraio 2024

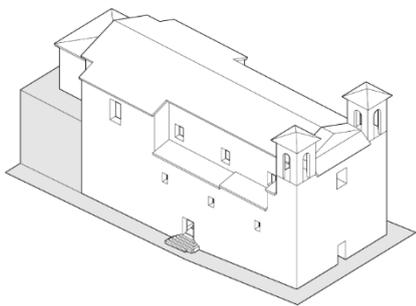
Chiesa di San Marco interpretazione del danno e cinematici

1 La **risposta trasversale dell'aula** è il meccanismo più severo; a questo è dovuto il crollo della parte superiore della parete del fianco sinistro. La localizzazione del crollo è dovuto sia al maggior impulso del sisma in direzione nord-sud che alla **maggiore snellezza della parete longitudinale sinistra** rispetto a quella opposta e, quindi, una maggiore vulnerabilità rispetto ai movimenti fuori piano.

2 Il movimento descritto ha determinato il cedimento del supporto sinistro della volta, con la formazione di un **meccanismo di rottura flessionale asimmetrico** negli archi della navata centrale, con conseguente crollo degli stessi e della **volta a botte in camorcan-na** sovrastante.

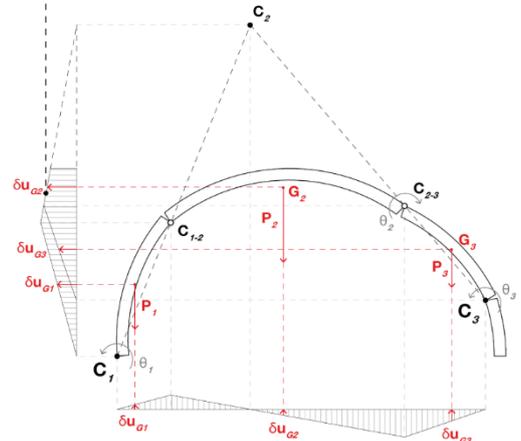
3 Il movimento trasversale della chiesa ha, inoltre, provocato danni diffusi nella zona presbiteriale, quali il **ribaltamento delle pareti del transetto** e il **distacco** delle stesse rispetto alle volte a botte laterali.

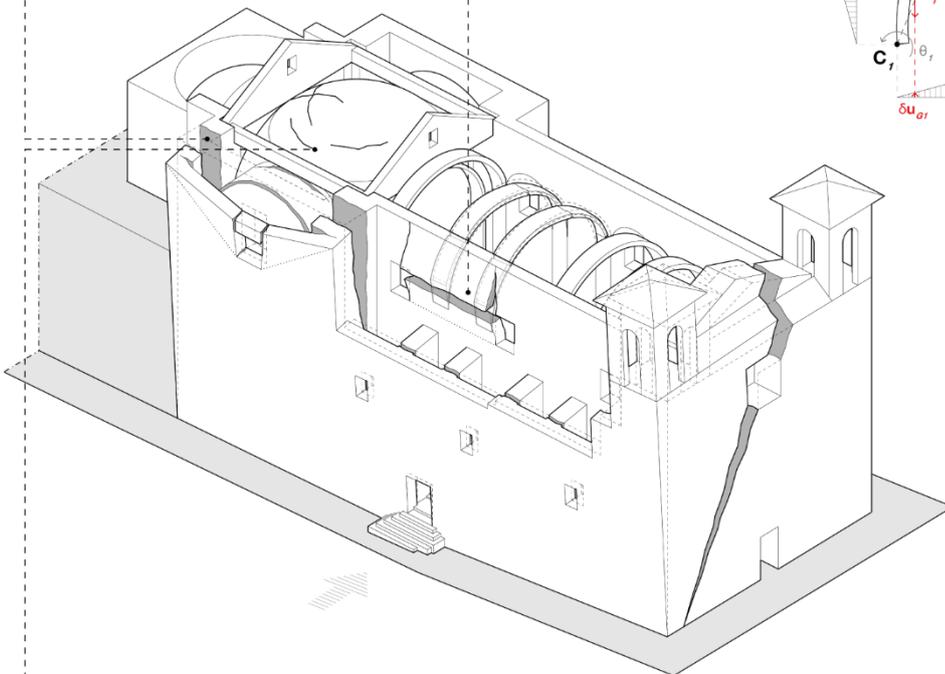
4 L'**anello sommitale** presente nella zona presbiteriale, che congloba anche i due timpani e finalizzato a irrigidire la struttura, è realizzato in **c.a.**, che si differenzia dal materiale murario per comportamento dinamico e peso specifico.

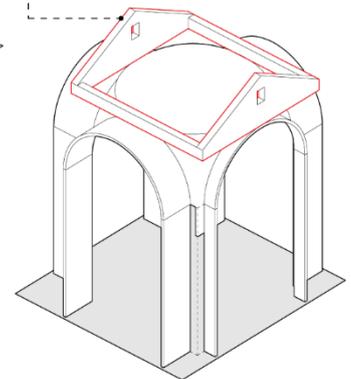
5 La presenza del pesante anello in c.a. ha probabilmente alterato il **quadro fessurativo della vela ribassata del presbiterio** rispetto ai meccanismi tipicamente osservabili in tali sistemi strutturali. La volta ha probabilmente risentito della rotazione rigida a cui è stato soggetto l'anello sommitale durante l'impulso sismico e dell'importante carico aggiuntivo ad esso dovuto.

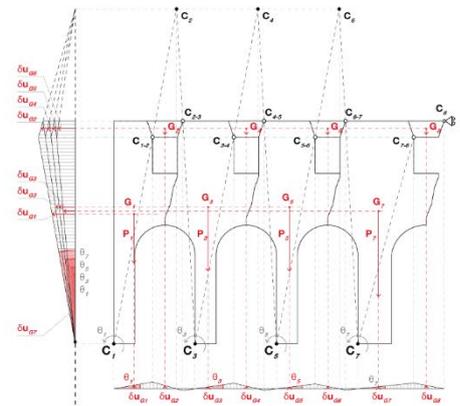
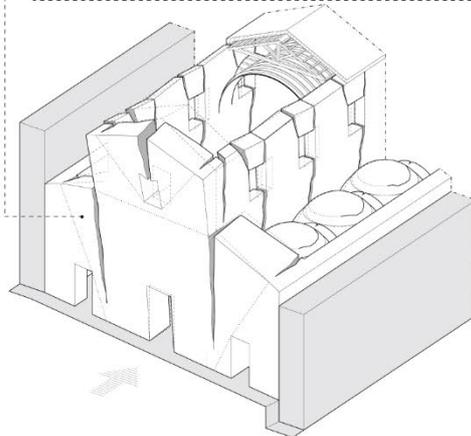
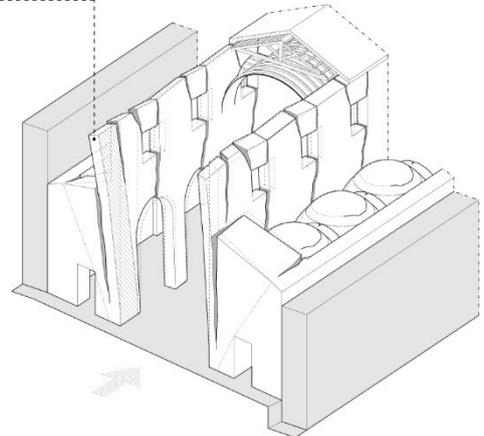
5 L'oscillazione longitudinale della parete della navata centrale ne determina la rottura a taglio con movimenti più pronunciati verso la facciata. L'**analisi cinematica** consente di analizzare graficamente questo comportamento e evidenziare le **differenze di rotazione** tra i diversi corpi, maggiori in prossimità della facciata ($\theta_1 > \theta_2 > \theta_3$).

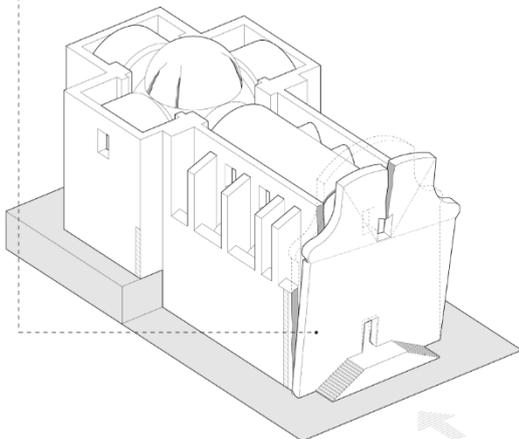
2 Il principale danno riconducibile all'impulso sismico in direzione longitudinale è il **ribaltamento simmetrico della facciata**. È possibile riconoscere due ulteriori movimenti fuori piano del secondo ordine dello stesso elemento e della porzione sommitale, con conseguente **crollò parabolico del timpano**, che svetta rispetto alla quota di innesto delle pareti longitudinali della navata.

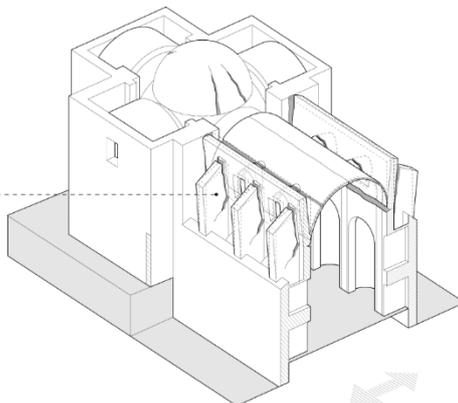
4 L'**analisi cinematica** della volta a botte della navata centrale, svolta considerandone una sezione che si configura come un arco ribassato, consente di giustificare graficamente la presenza di **lesioni intradosali nelle lunette** che, fratturandosi, subiscono i medesimi movimenti dei corpi rigidi che compongono l'arco.

5 L'ampiezza di tali lesioni è significativa. Considerando la geometria delle lunette, equiparabili alle **unghe** di una volta a crociera, è possibile ricondurre tali lesioni alle già citate **lesioni di Sabouret**.
