Il degrado del calcestruzzo tra diagnosi e terapia

di Paolo Bona

Relatore: Cesare Romeo

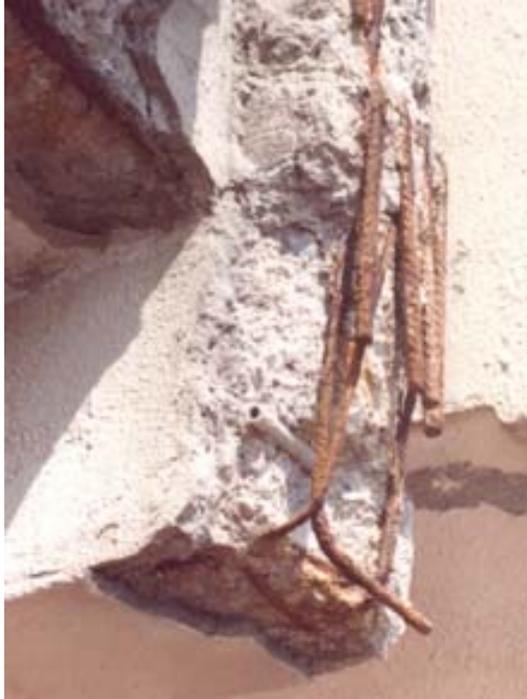
Particolare del degrado del pilastro di un balcone esposto all'azione dell'aerosol marino.
(Foto Paolo Bona)

Le zone di degrado più evidenti sono i ferri di armatura che risultano per oltre il 50% della loro estensione scoperti; la corrosione è distribuita in modo uniforme, con lievi riduzioni localizzate del diametro.

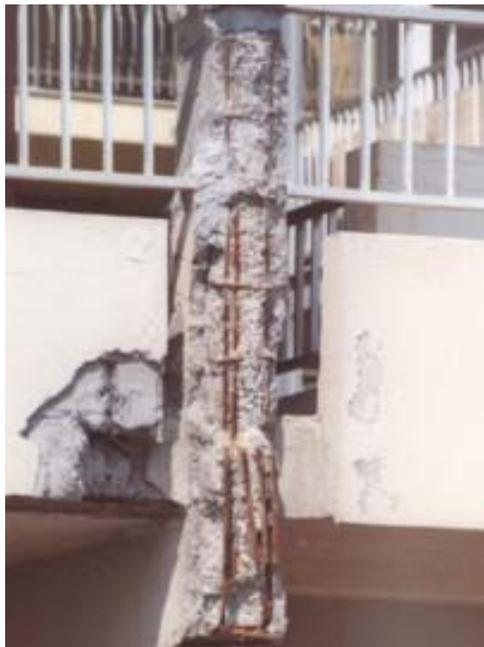
Pilastro del balcone con i ferri di armatura esposti agli agenti atmosferici e fortemente ossidati. (Foto Paolo Bona)

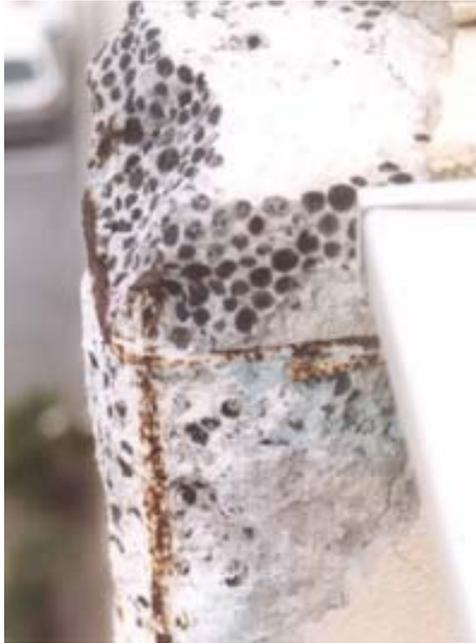
Particolare del pilastro in cls alleggerito con argilla espansa da dove si è prelevato il primo campione oggetto delle analisi chimiche. (Foto Paolo Bona)

Ho richiesto le analisi chimiche per verificare la profondità di carbonatazione, oltre alla ricerca quali-quantitativa dei sali presenti nel materiale. I risultati delle analisi hanno evidenziato la completa carbonatazione del copriferro ed una quantità trascurabile di Cl^- , SO_4^{2-} e NO_3^- , ad eccezione del parapetto fronte mare investito dall'aerosol marino. La causa primaria di degrado non è imputabile alla penetrazione dei sali quanto alla presenza di un conglomerato molto poroso. In base ai risultati per un corretto ripristino dell'edificio si consiglia di utilizzare materiali a base di resine epossidiche per la protezione dei ferri, malte fibrorinforzate con resine in dispersione per integrare volumetricamente le porzioni mancanti ed una pellicola pittorica acrilica per creare una barriera protettiva contro gli agenti degradanti.
