**La filatura ex Galfione in località Pianezze di Camandona (BI): un'ipotesi di consolidamento**

di Roberto Janno e Milena Perrone  
Relatore: Maria Ida Cametti

*OGGETTO: Progetto di studio per il consolidamento ed il riuso di una vecchia filatura come museo di Archeologia Industriale.*

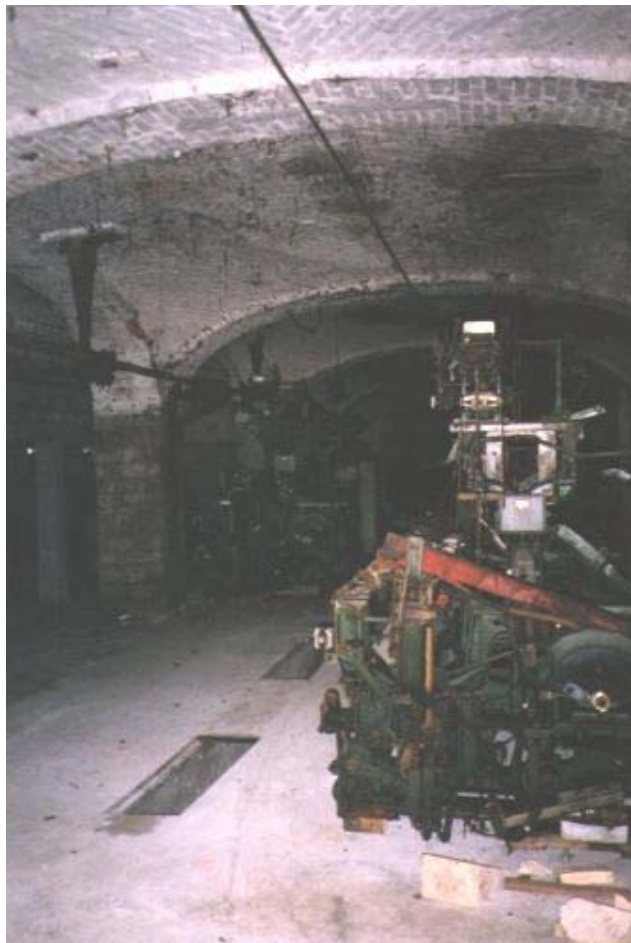
Al piano terra, si ha un ampio salone coperto da volte a vela ed archi in muratura, impostati su pilastri quadrati centrali in muratura di pietra.

Le verifiche condotte sulle strutture voltate dei primi due piani mostrano una situazione di globale stabilità, seppur caratterizzata da un livello tensionale elevato.

Il salone voltato del piano terra
