Analisi del dissesto, opere di sostegno provvisorie ed intervento di consolidamento nella chiesa di San Giuseppe in Fossano

di Tommaso D'Amico

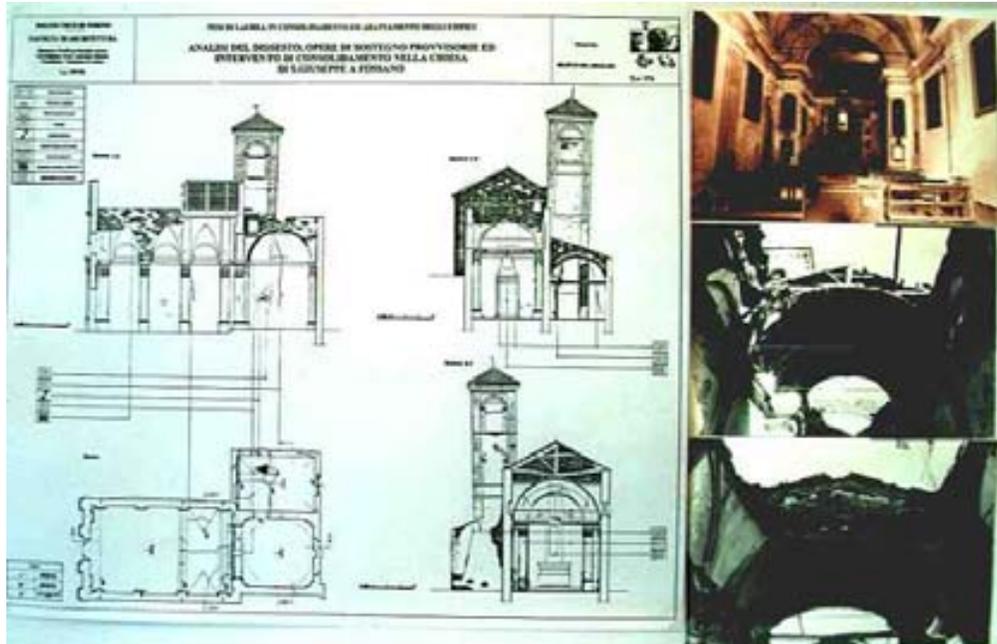
Le modificazioni strutturali possono avere cause diverse, con manifestazioni variabili nel tempo e fra loro influenzatesi, come la degradazione dei componenti strutturali dovuta alla vetustà, (in particolare mi riferisco a quelle degradazioni che possono modificare lo schema statico originale), come la rottura o la perdita di tensione delle catene inferro della volta a botte lunettata, lo sfilamento di catene in legno componenti le capriate, oppure cause intrinseche allo schema strutturale, dovute ad errori o vizi nella concezione statica originale, come l'uso non corretto degli elementi spingenti alla base del campanile, in particolare sul lato CD dello stesso, dove è presente un arco di scarico che oggi, inseguito al grave degrado che investe l'intera struttura, presenta tre punti di appoggio: i due muri di spalla, ed il pilastro d'angolo della torre campanaria, in corrispondenza della sezione di chiave dell'arco.

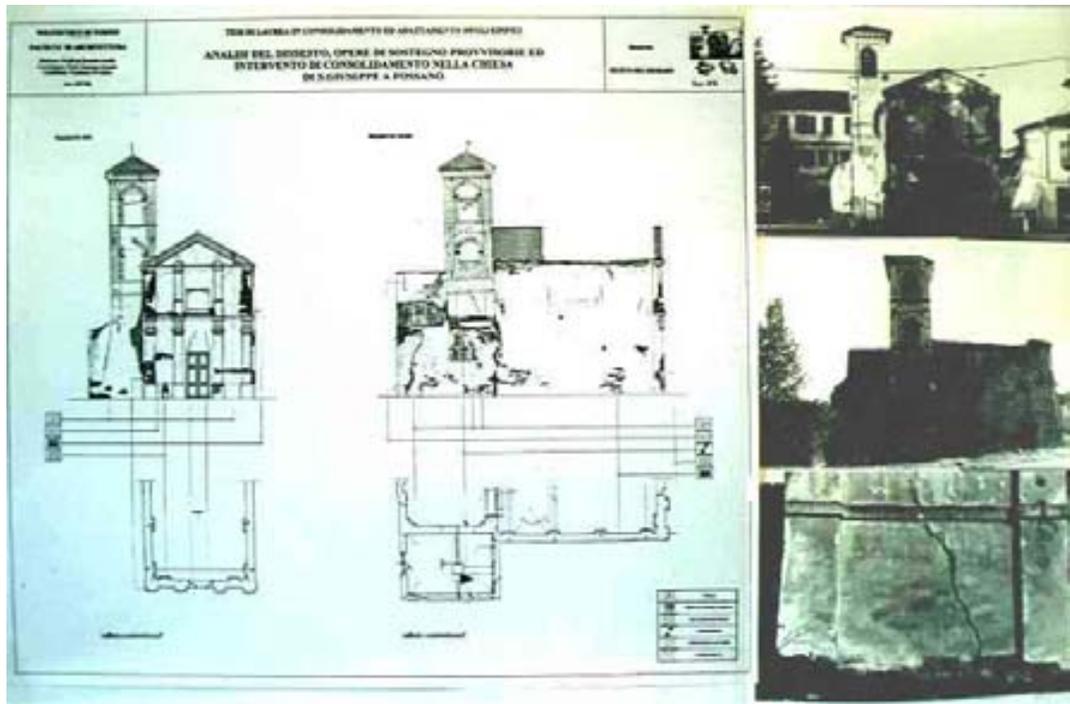
Il processo diagnostico, si presenta difficile, in quanto, lo stato di conservazione della Chiesa di San Giuseppe, riduce la possibilità di un'analisi critica delle condizioni iniziali.

Tuttavia durante le varie fasi del percorso conoscitivo, è stato possibile accostarsi alla struttura e risalire alle cause più probabili del dissesto. Questo attraverso la correlazione critica dei vari elementi a disposizione, che consentono di formulare ipotesi, confortate, da un rilievo geometrico, effettuato con l'ausilio di uno strumento ottico, che ha interessato in modo particolare i fuori piombo della torre campanaria, le quote di chiave di archi e volte, le quote di innesto delle catene; da un rilievo degli elementi strutturali e delle manifestazioni di dissesto; da un'analisi statica del manufatto, condotta attraverso verifiche tecniche onde valutarne il grado di sicurezza.
