**Analisi del dissesto e ipotesi di consolidamento del Forte S. Carlo, Fenestrelle.
Il Padiglione degli Ufficiali**

di Masanotti Marco e Gremo Armanda

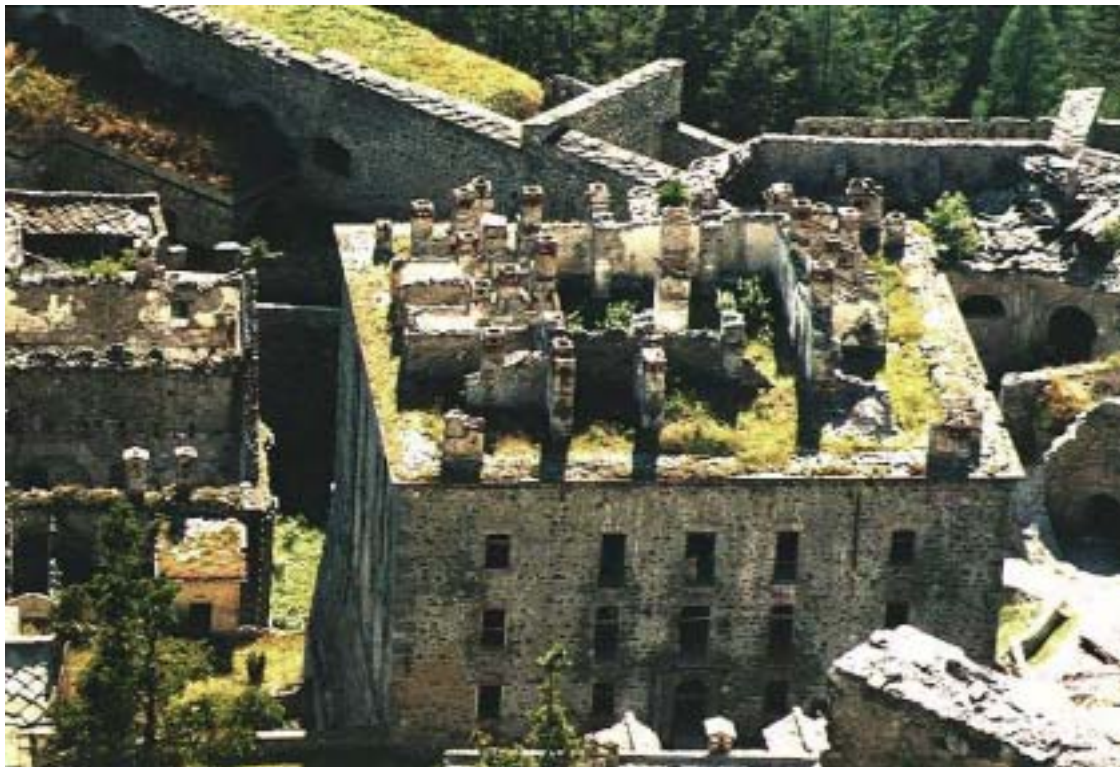
Padiglione degli Ufficiali visto dalla "Garitta del Diavolo"

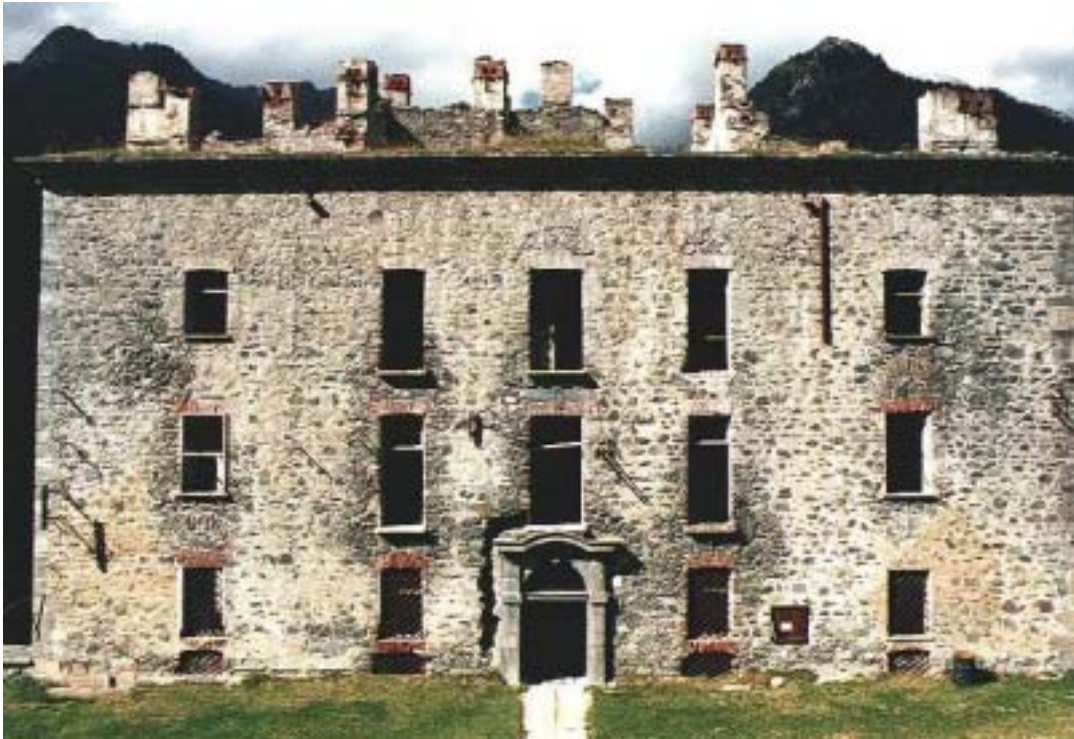
Prospetto nord del Padiglione degli Ufficiali
