Castel Rivera. Il regesto di un'antica fabbrica. Proposte metodologiche per il restauro

di Emanuela Piolatto

Relatore: Mario Dalla Costa

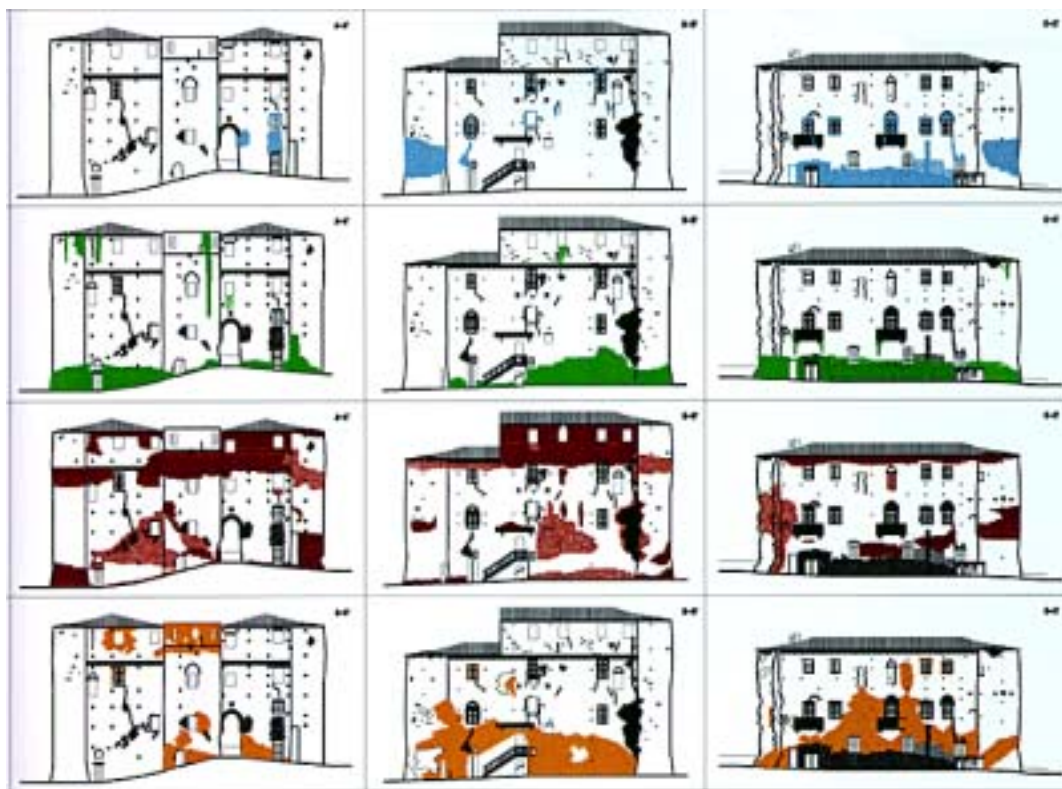
Tavola riassuntiva organizzata per famiglie di degrado

Graficamente, le quattro famiglie sono state contraddistinte da un colore: il verde per le alterazioni causate dall'umidità, il giallo ocra per le alterazioni dovute a distacco di materiale, il marrone per le alterazioni dovute a decoesione ed il grigio azzurro per le alterazioni dovute ad apposizione o a depositi superficiali.

All'interno delle quattro famiglie, le classi di degrado sono state definite da un'area puntualmente delimitata e riempita con un retino. Ogni classe presenta un diverso retino che lo contraddistingue.
