Analisi statica del dissesto di un edificio per il culto: San Lorenzo in Traverses di Pragelato

di Enrico Montanaro

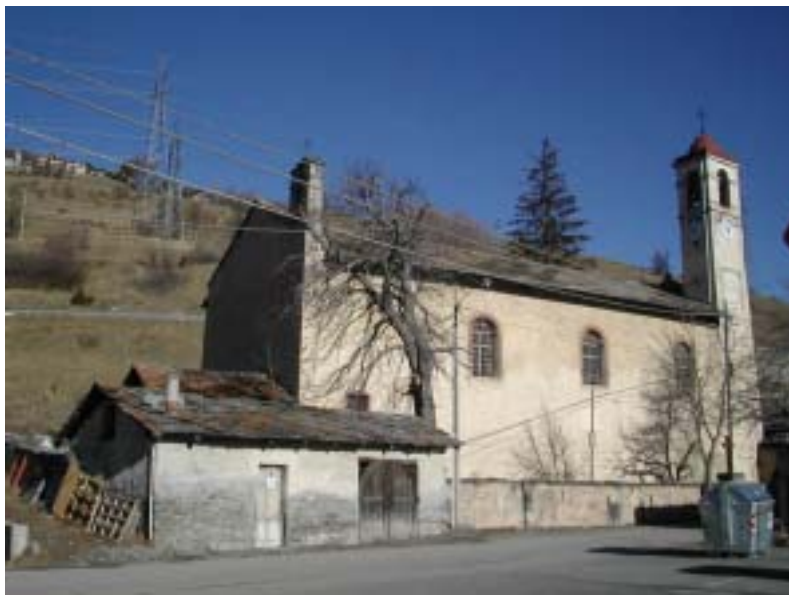
La chiesa presenta particolari lesioni sul fronte est e sulle volte all'interno. Per analizzare il comportamento della struttura e la causa di queste fessurazioni si è dovuto verificare il terreno su cui è stata costruita San Lorenzo. Si è arrivati alla conclusione che tutto il versante è instabile e quindi c'è un cedimento del terreno verso valle che determina il degrado della chiesa.

La chiesa di San Lorenzo in Travereses

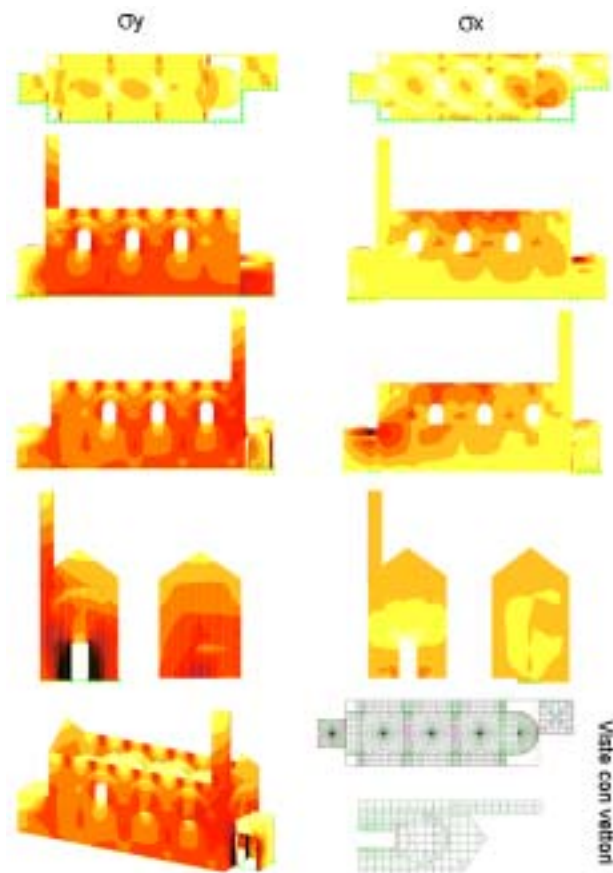
Studio delle tensioni normali in direzione x e y.

Proseguendo con lo studio del modello si è raggiunta una situazione molto simile alla realtà, il che ha confermato il fatto che tutto il versante sia instabile e più in particolare che il terreno su cui è stata costruita la chiesa stia cedendo verso valle.

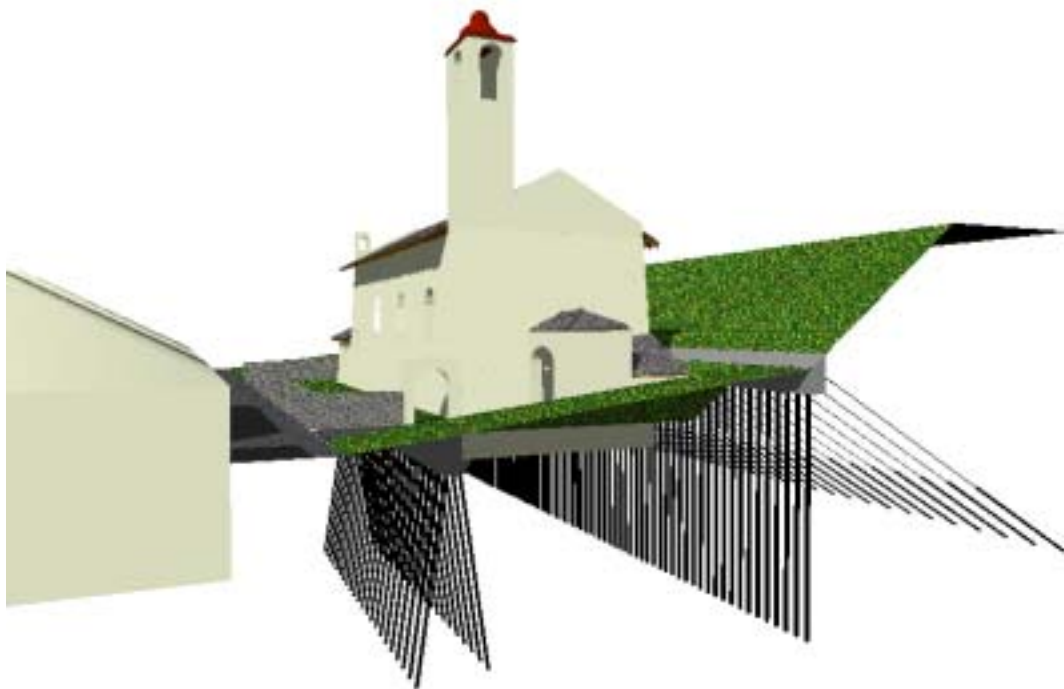
Visione tridimensionale della sezione del terreno
con l'inserimento dei micropali

In questa situazione geologica e geomorfologica è necessario assorbire le forze orizzontali e oblique dovute allo scivolamento del terreno verso valle, una buona soluzione è quella dei micropali inclinati. Le spinte del terreno possono essere annullate unicamente da un sistema di "reticolari elementari sommerse" composte ciascuna da un tirante obliquo e da un puntone verticale. Studiando la sezione del terreno si è scelto di posizionare i micropali subito a monte della chiesa e alla base dell'edificio sottostante la chiesa.

Per assicurare alla chiesa una stabilità maggiore verranno realizzati dei micropali sotto la fondazione del muro perimetrale che ha subito gli abbassamenti.
