La Cappella di S. Maria del Carmelo nella Badia di S. Maria del Castello in Rocca de'Baldi: problemi di conservazione

di Franco Miccoli e Ilaria Ortolani

Relatori: Maria Grazia Vinardi, Laura Palmucci

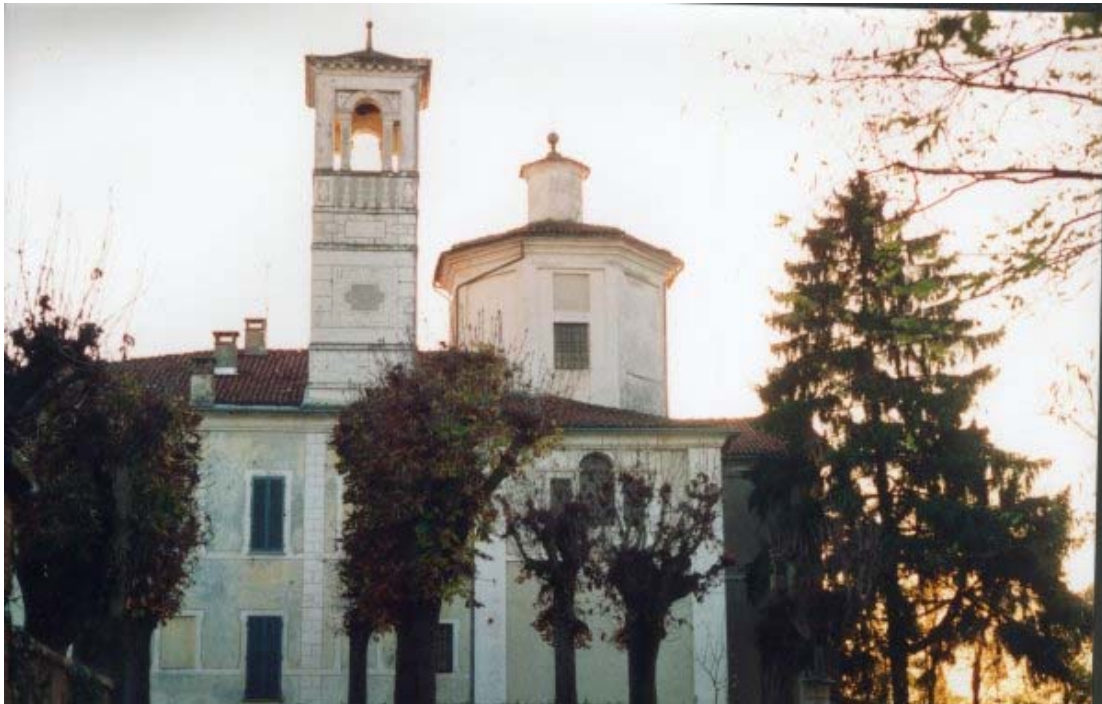
Il complesso abbaziale di S. Maria del Castello a Rocca de' Baldi

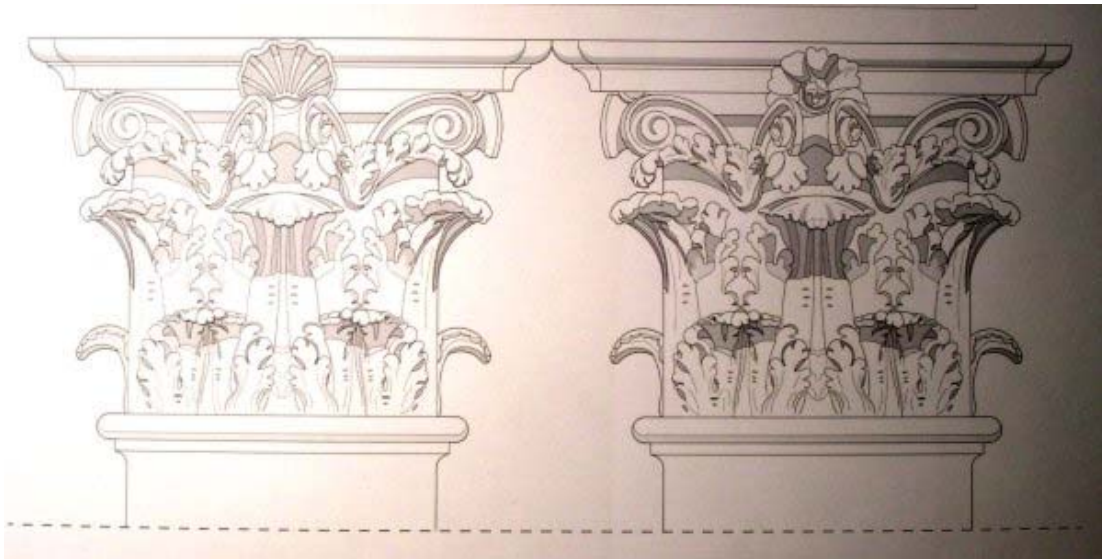
Le parti decorate a stucco, poste ad un livello più alto, presentano uno stato di conservazione migliore.

Gli unici elementi di degrado da noi rilevati sono lievi distacchi superficiali ed un fenomeno di opacizzazione generalizzata delle tinte originali.

Particolare dei capitelli in stucco

Questa diagnosi dello stato di fatto ci porta a suggerire interventi atti a restituire, tramite pulitura, la luminosità dei colori originali, ed in ogni caso a contrastare il fenomeno dell'umidità, limitandone le cause.

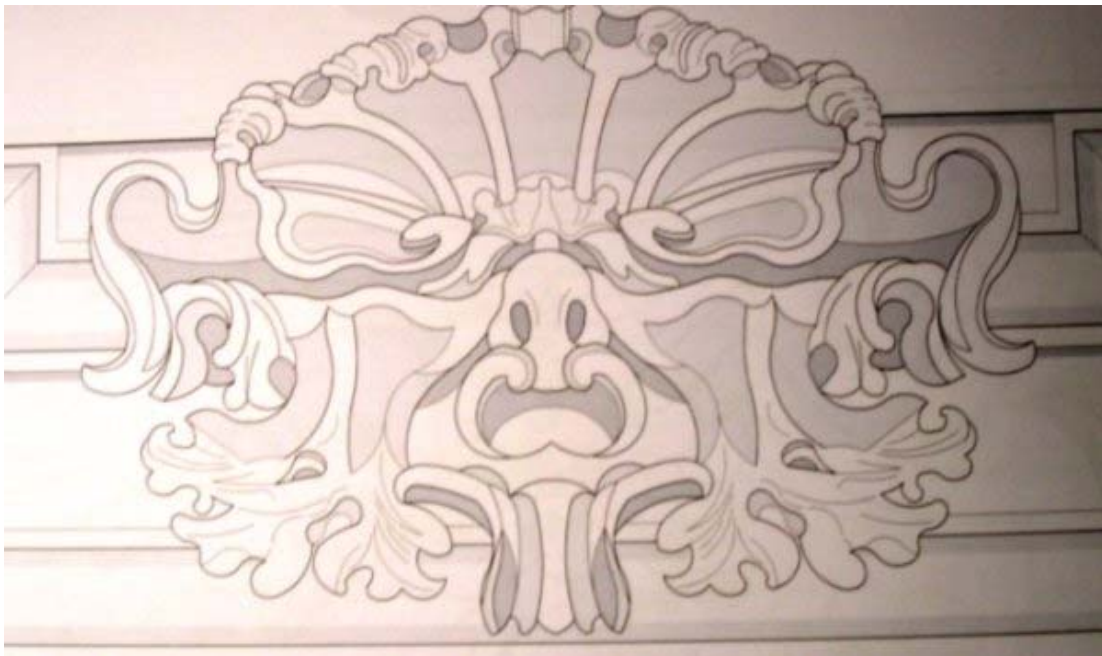
Particolare delle decorazioni antropomorfe in stucco
