**Problemi di degrado di strutture in c.a. Tecniche di riabilitazione. Caso studio:
Palazzo Uffici LL. PP. di Torino**

di Camilla Galli

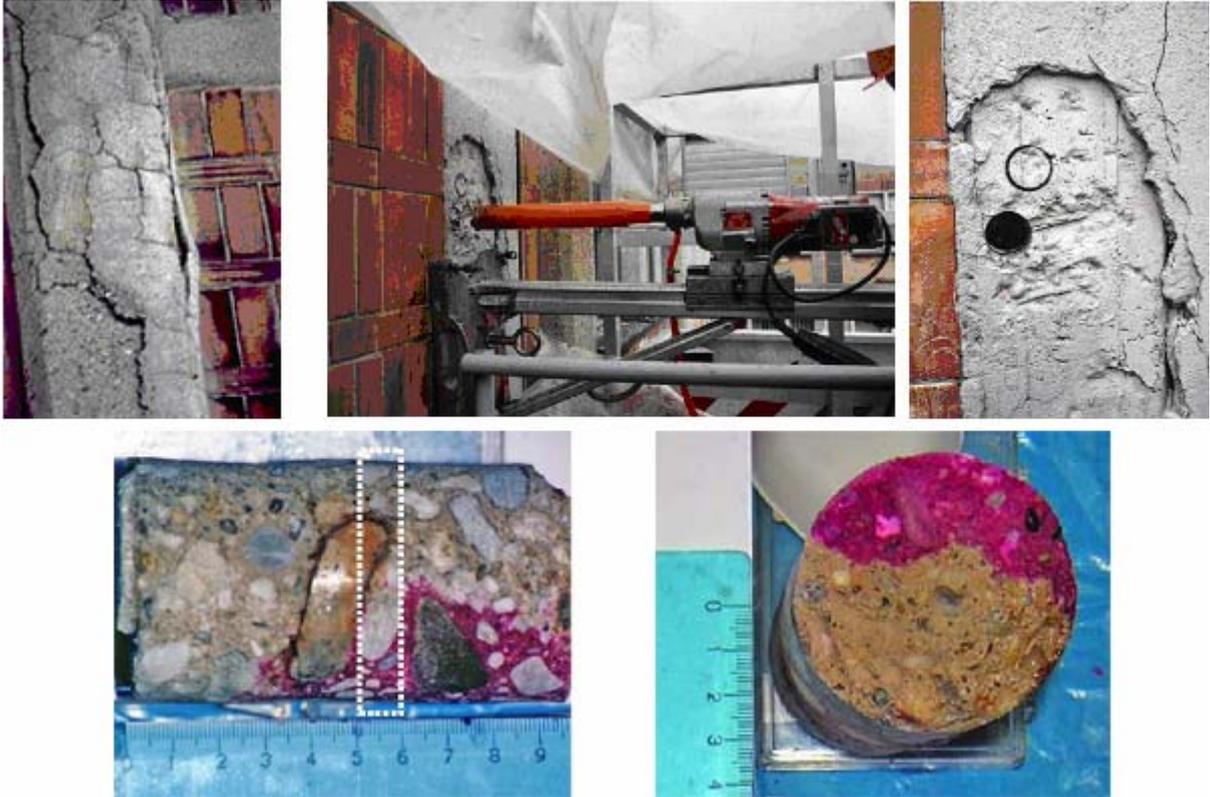
L'edificio, progettato dagli architetti Mario Passanti, Paolo Perona e Giovanni Garbaccio e realizzato all'inizio degli anni '60, versa attualmente in cattivo stato di conservazione: non presenta, almeno all'esame visivo, problemi di stabilità, ma piuttosto un esteso degrado superficiale, specie nei prospetti nord e ovest.

La terapia prende in esame tecniche di ripristino attuabili in presenza di cls carbonatato e armature ossidate che hanno provocato fessurazione e/o spalling del copriferro: rialcalinizzazione, uso dei silani, rimozione del cls carbonatato e ripristino con malta cementizia fibrorinforzata a espansione contrastata.
