POLITECNICO DI TORINO
Corso di Laurea Magistrale in Ingegneria Edile

Tesi di Laurea Magistrale
Indagine conoscitiva della vulnerabilità sismica finalizzata al progetto di restauro
del Collegio dei Catecumeni di Bernardo Vittone in Pinerolo.

Candidato
Simone Gramaglia

Anno Accademico 2020/2021

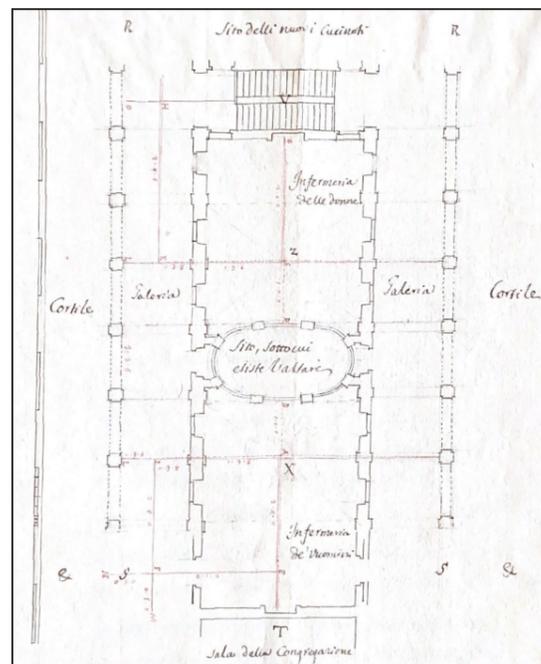
Immagine 4 Disegno pianta infermeria reperita da Sommario della causa tra imprenditore e ing. Vittone, 1754 (Mazzo 15.2, fascicolo 7, Archivio Storico Torino).

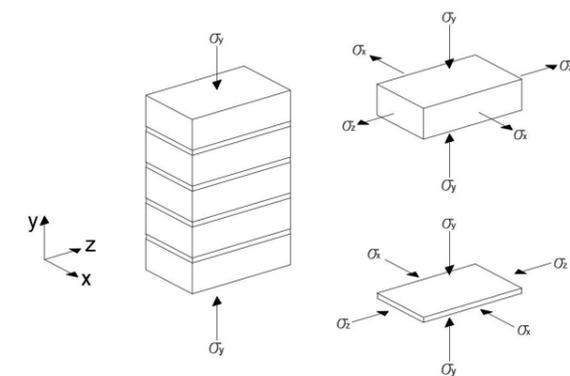
Immagine 17 Schema delle tensioni che si creano negli elementi della muratura sottoposta a compressione.

Le tensioni che si creano sono direttamente proporzionali allo spessore dei giunti. Più i giunti sono spessi, maggiore sarà la loro deformabilità e ne consegue un aumento delle tensioni di trazione nel blocco, rischiando di portare quest'ultimo a rompersi. La malta rappresenta dunque un punto di debolezza per la muratura, la quale presenta solitamente una resistenza di rottura a compressione pari circa al 35% della resistenza dei blocchi di cui è costituita. Come è stato dimostrato precedentemente, nonostante la perdita di capacità portante, una muratura che presenta blocchi legati da malta acquisisce la capacità di rispondere modestamente a sforzi di trazione, e sempre grazie alla presenza dei giunti, i carichi verticali riescono ad essere distribuiti sulla parete similmente a ciò che avviene in una parete omogenea. A denuncia della debolezza introdotta dalla malta, si è visto come per pareti soggette a carichi identici, la distribuzione delle forze è più simile all'esempio di parete monolitica con i blocchi di maggiori dimensioni.

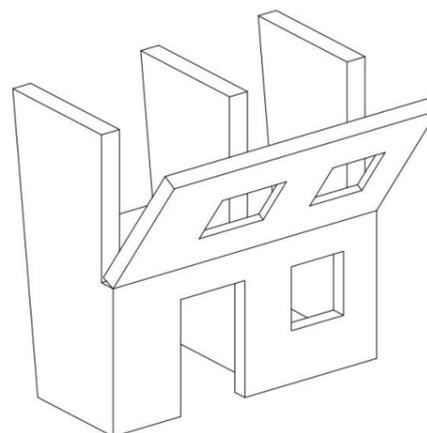
Questo fenomeno è il più diffuso tra i meccanismi di collasso, e avviene quando mancano gli ammassamenti e vi è un inadeguato collegamento in sommità del pannello murario, che si ribalta verso l'esterno. Le lesioni che anticipano questo collasso sono verticali, in prossimità delle intersezioni murarie. Il ribaltamento può interessare anche più piani, ciò dipende dalla qualità della connessione tra il solaio del piano e il pannello perimetrale.

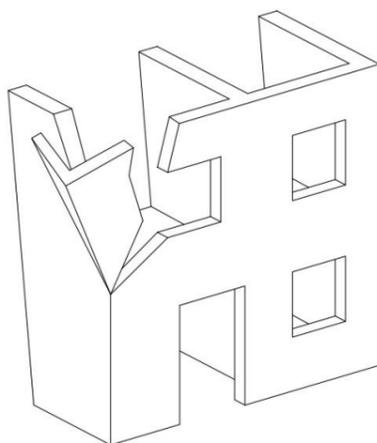
Avviene quando la porzione di parete che si ribalta trascina nel collasso parti delle pareti ortogonali ad essa. Come nel caso precedente, questo fenomeno è determinato da uno scarso collegamento in sommità, mentre l'ammorsamento risulta molto efficace. Le lesioni che si presentano solitamente sono influenzate dalla qualità della muratura e la presenza di vani.

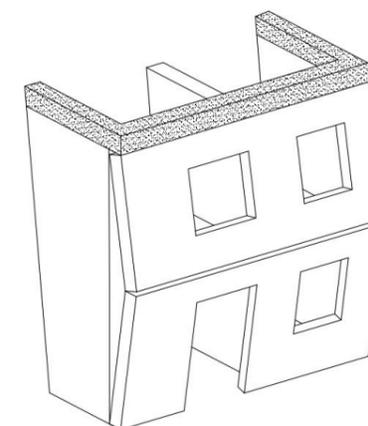
Questa tipologia di collasso si manifesta con la formazione di una cerniera orizzontale che divide la parete coinvolta in due blocchi che ruotano reciprocamente intorno a tale asse. Le cause sono da ricercare nella assenza di ammassamenti tra pareti ortogonali, inesistente collegamento tra solaio e parete perimetrale. Tale fenomeno può avvenire per l'eccessivo carico in testa alle pareti come per esempio una copertura in latero-cemento sostitutiva della versione lignea. A precedere la flessione verticale vi è la generazione di lesioni verticali e spancamenti orizzontali seguiti da fessure.

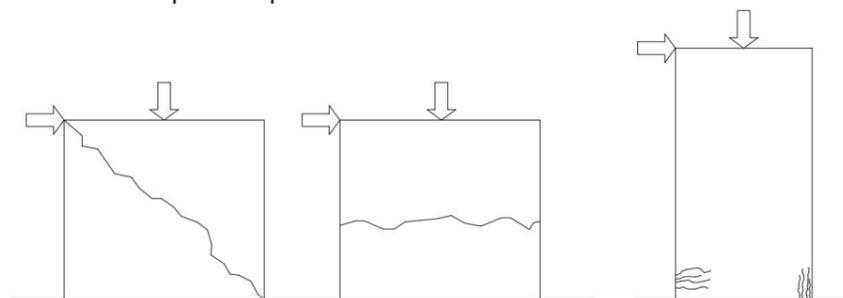
Immagine 24 Quadro fessurativo di pannelli tozzi per crisi di taglio (a sinistra) e di pressoflessione (a destra).

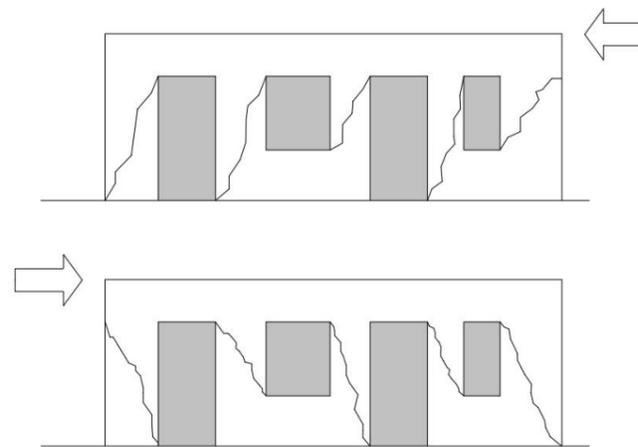
Immagine 25 Lesioni dovute al sisma da direzioni opposte.

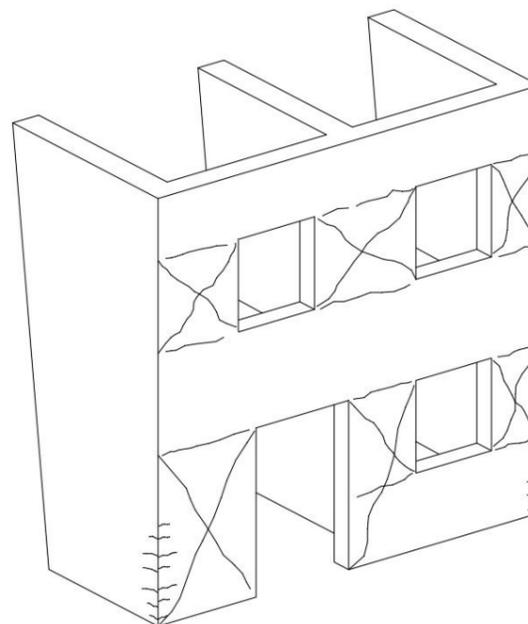
Immagine 26 Quadro fessurativo di un edificio che ha subito meccanismi di collasso del II modo

- flessione o ribaltamento: il collasso avviene per superamento della resistenza a pressoflessione del pannello, la rottura avviene per compressione negli spigoli;
- taglio-scorrimento: questo meccanismo si genera per il superamento della resistenza a taglio per scorrimento, con la generazione di fessure orizzontali lungo i giunti principali della malta che non genera sufficiente resistenza d'attrito;
- taglio-trazione: tale cinematismo si verifica quando viene superato il limite di resistenza a taglio del pannello, si generano fessure diagonali tra i vani che partono dal centro del pannello.

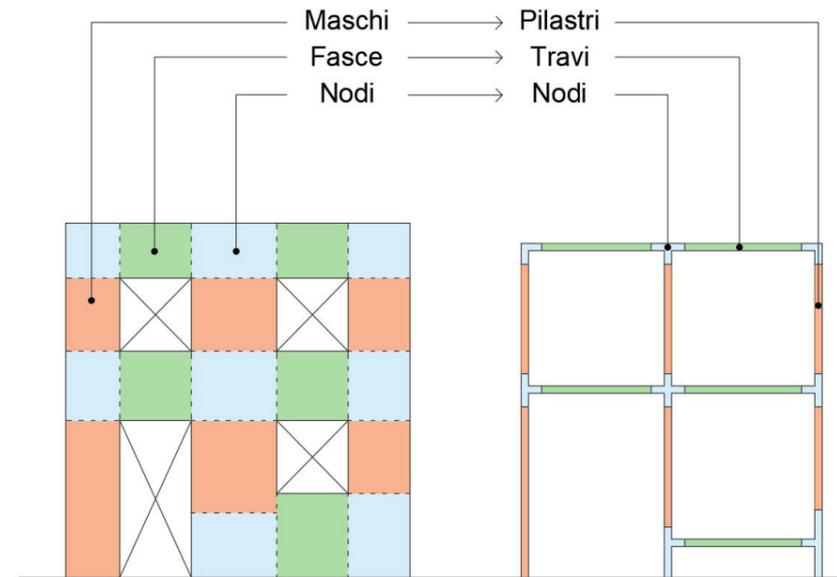
Immagine 1 Schematizzazione della parete in macro-elementi e telaio.

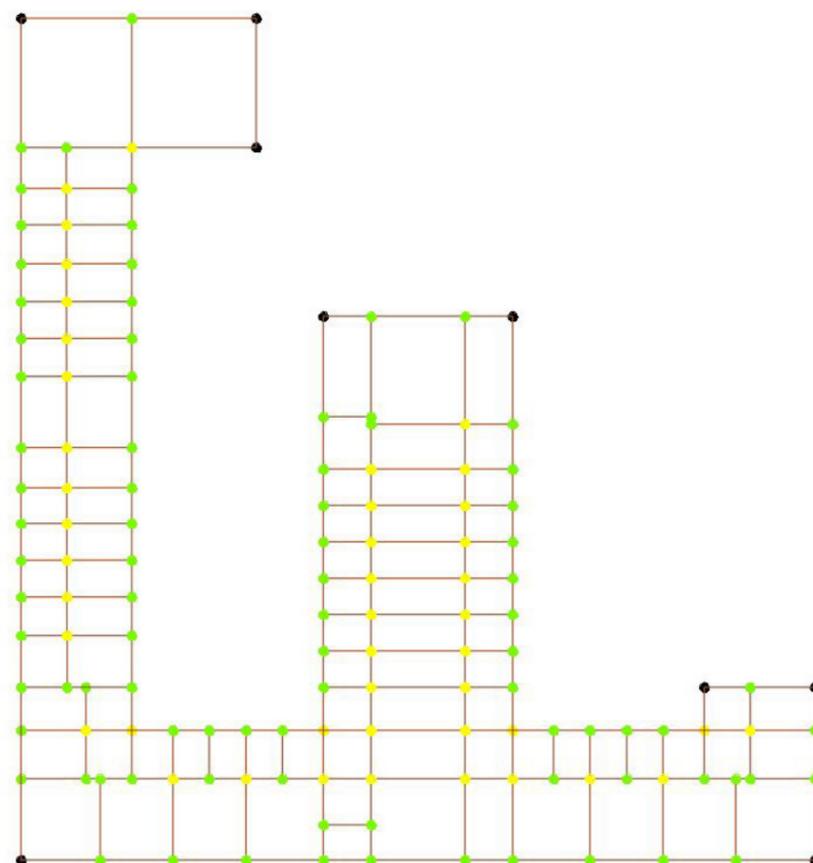
Immagine 6 Maglia della struttura.

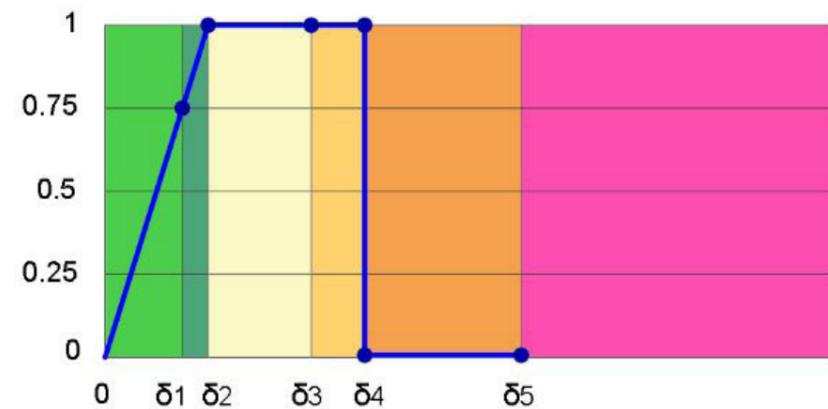
Immagine 10 Diagramma raffigurante il comportamento di un maschio murario soggetto a forze di taglio.

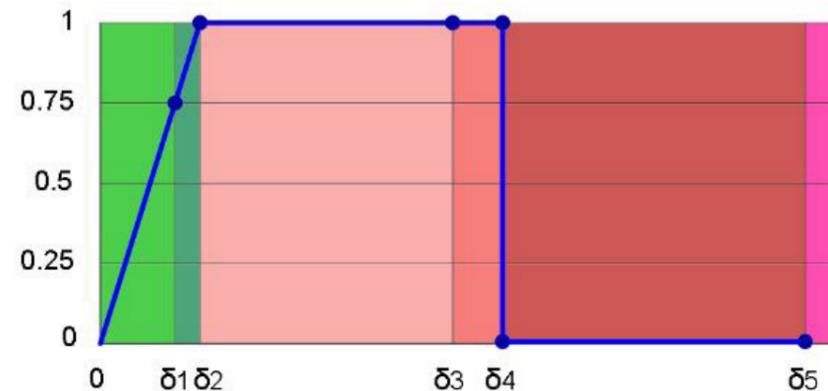
Immagine 11 Diagramma raffigurante il comportamento di un maschio murario soggetto a forze di pressoflessione.

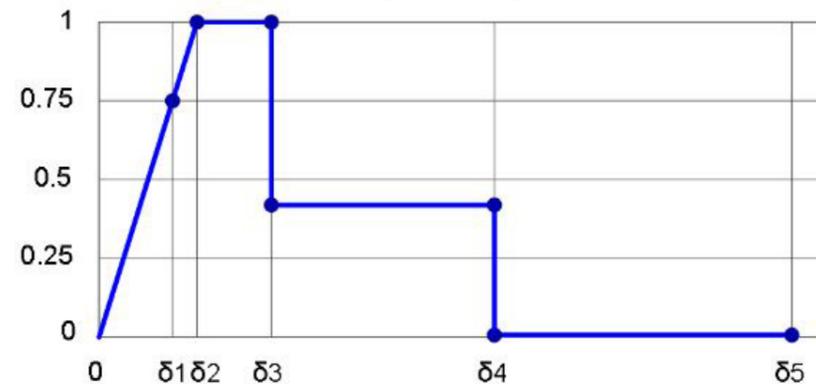
Immagine 12 Diagramma raffigurante il comportamento di una fascia.

Per quanto riguarda gli elementi fascia, nella tabella delle proprietà della muratura è possibile scegliere tra tre differenti legami costituiti, in questo caso è stato scelto il legame con "degrado di resistenza ad un valore residuo", schematizzato con il seguente diagramma:

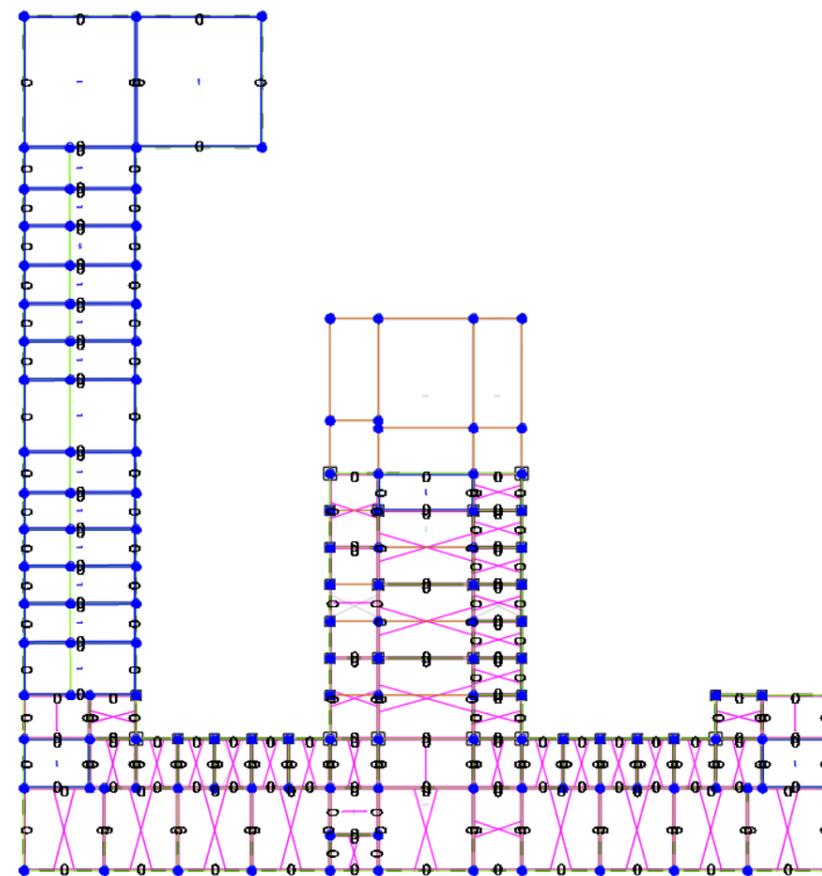
Immagine 17 Pianta piano nobile nell'interfaccia di 3Muri.

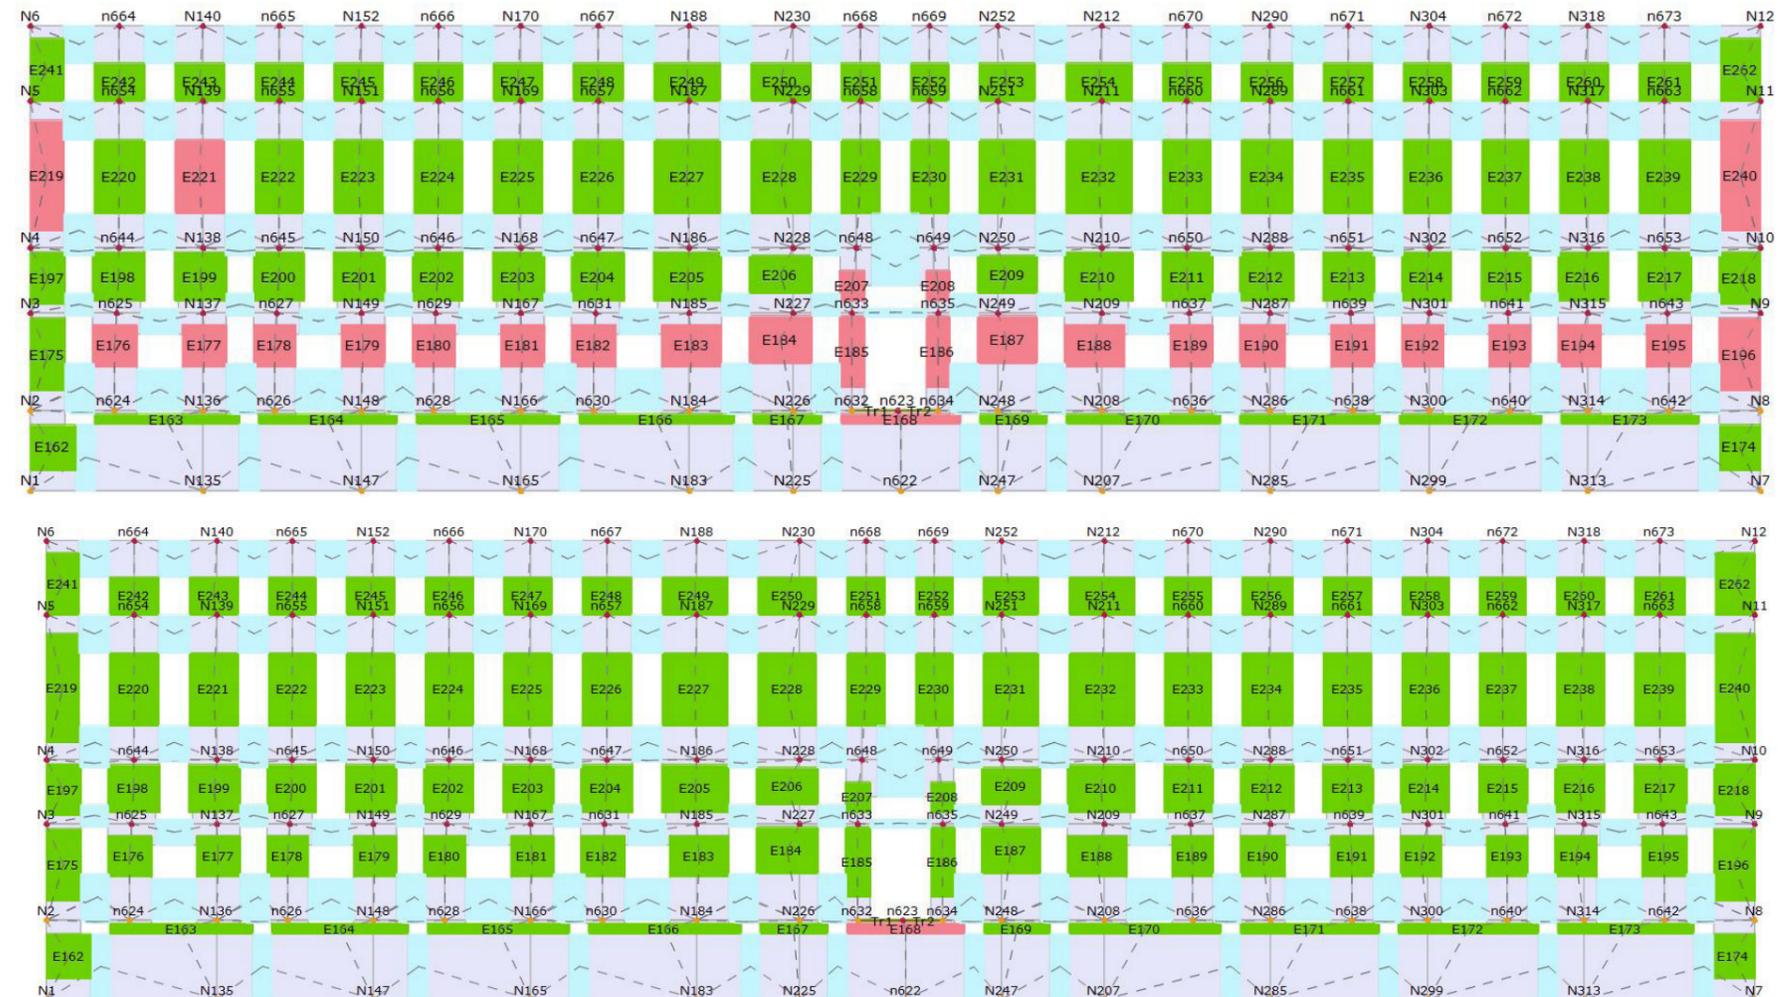
Immagine 26 Confronto del comportamento statico della parete di facciata prima e dopo la modifica delle proprietà del materiale muratura.

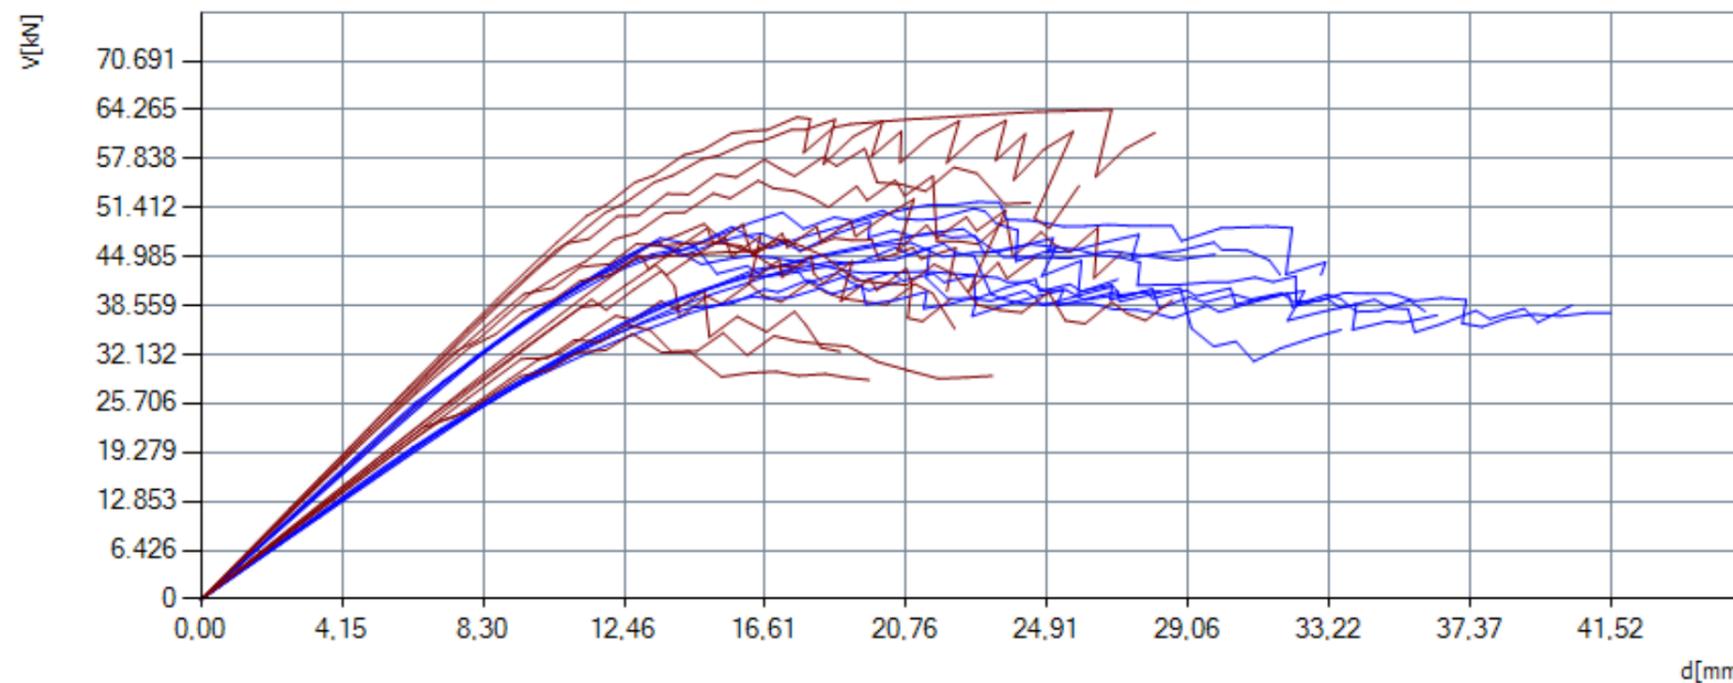
Immagine 32 Diagramma raffigurante le 24 curve di capacità sovrapposte, ricavate dalle analisi statiche non lineari.

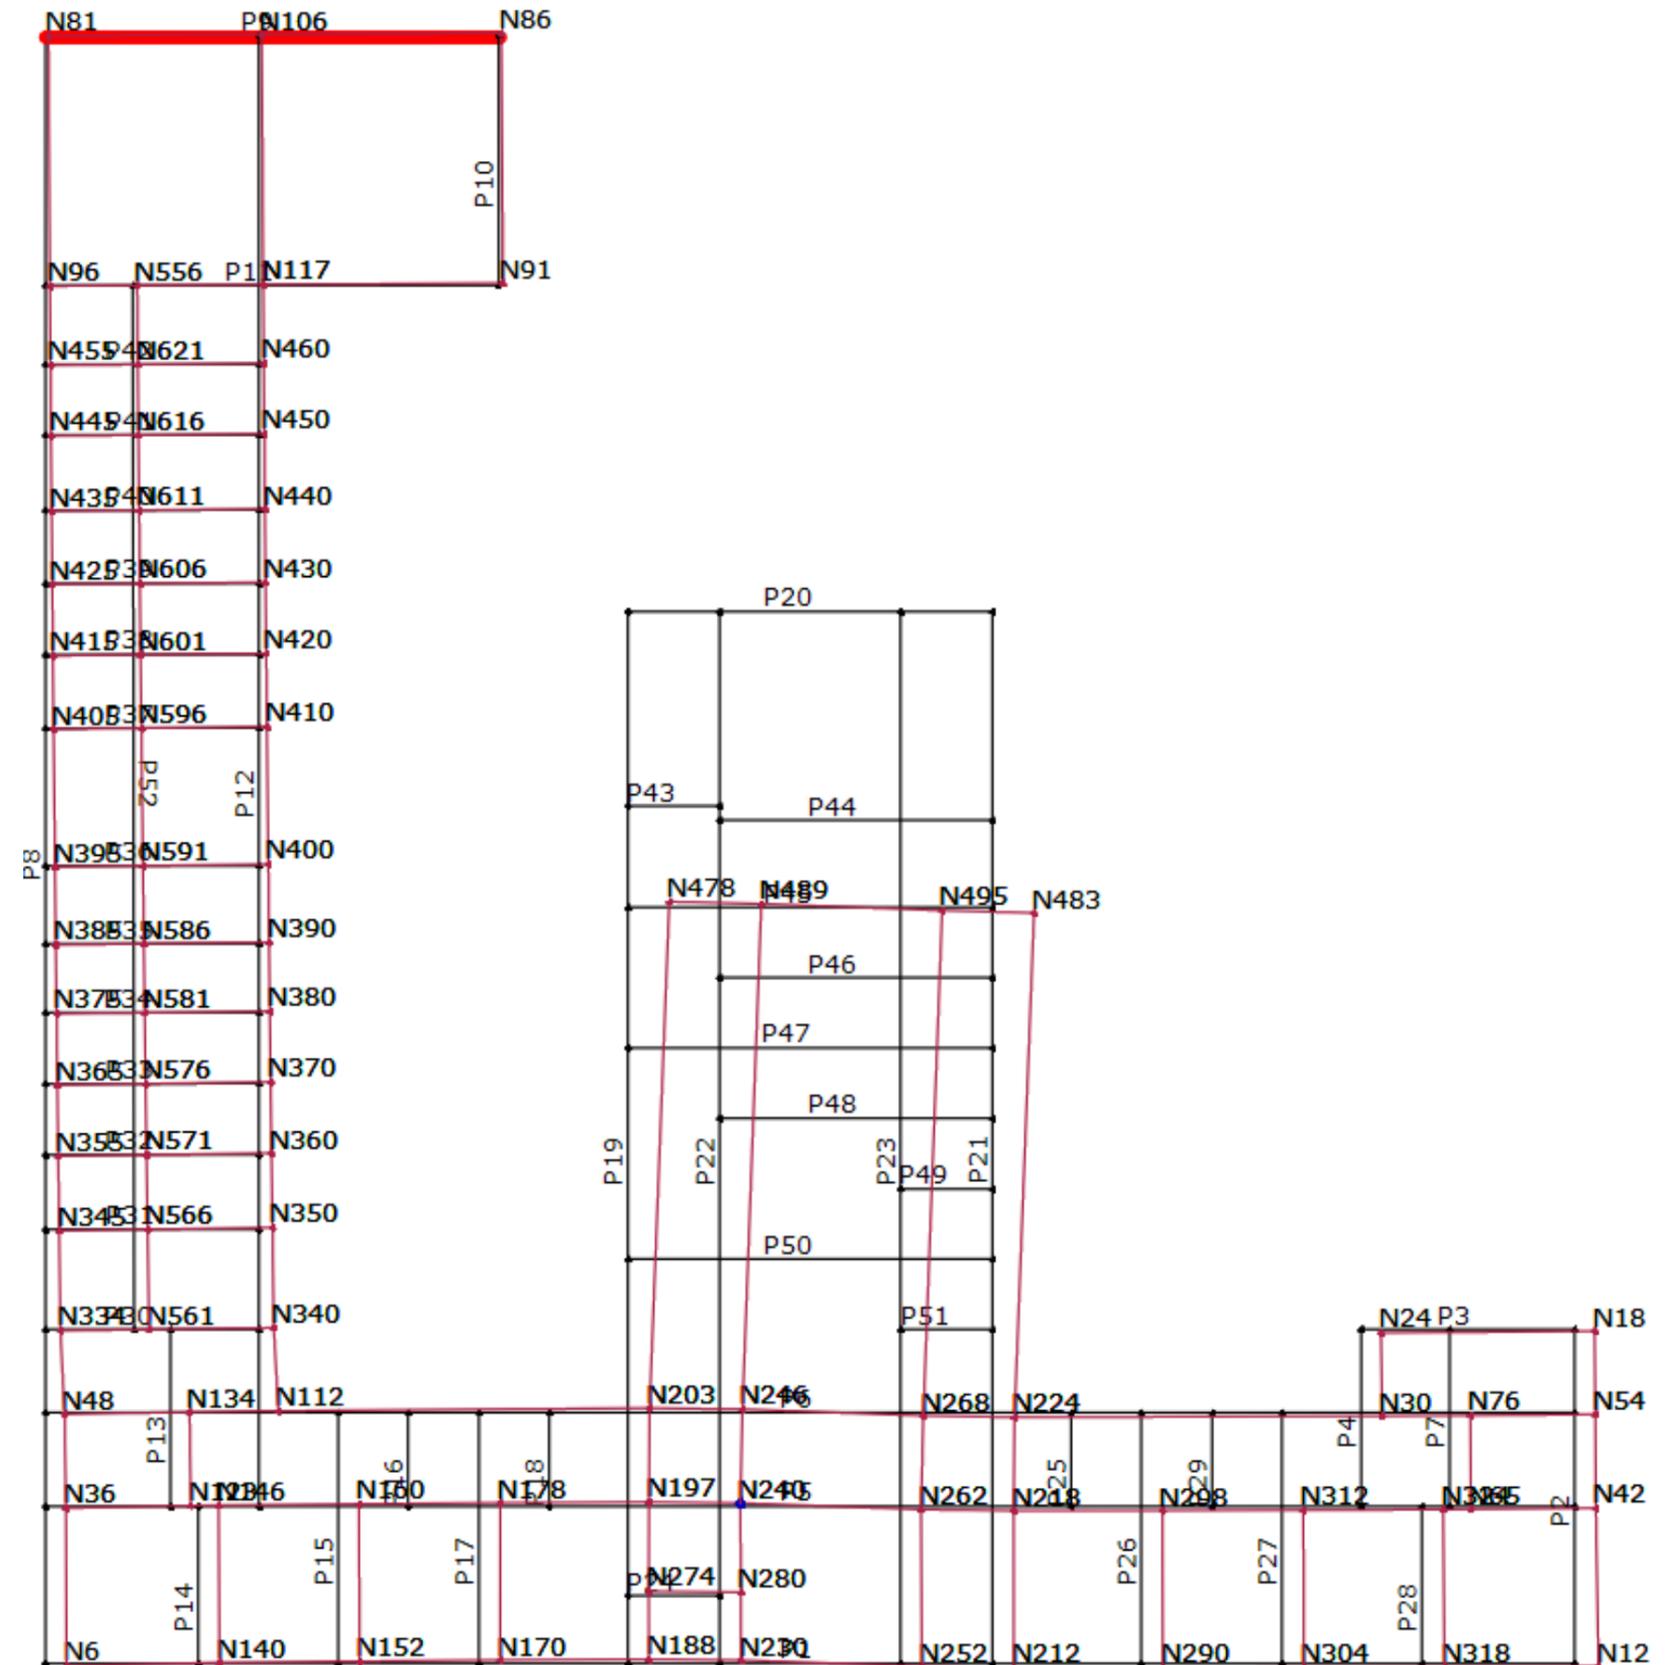
Immagine 38 Deformazione del piano sommo del livello 5.

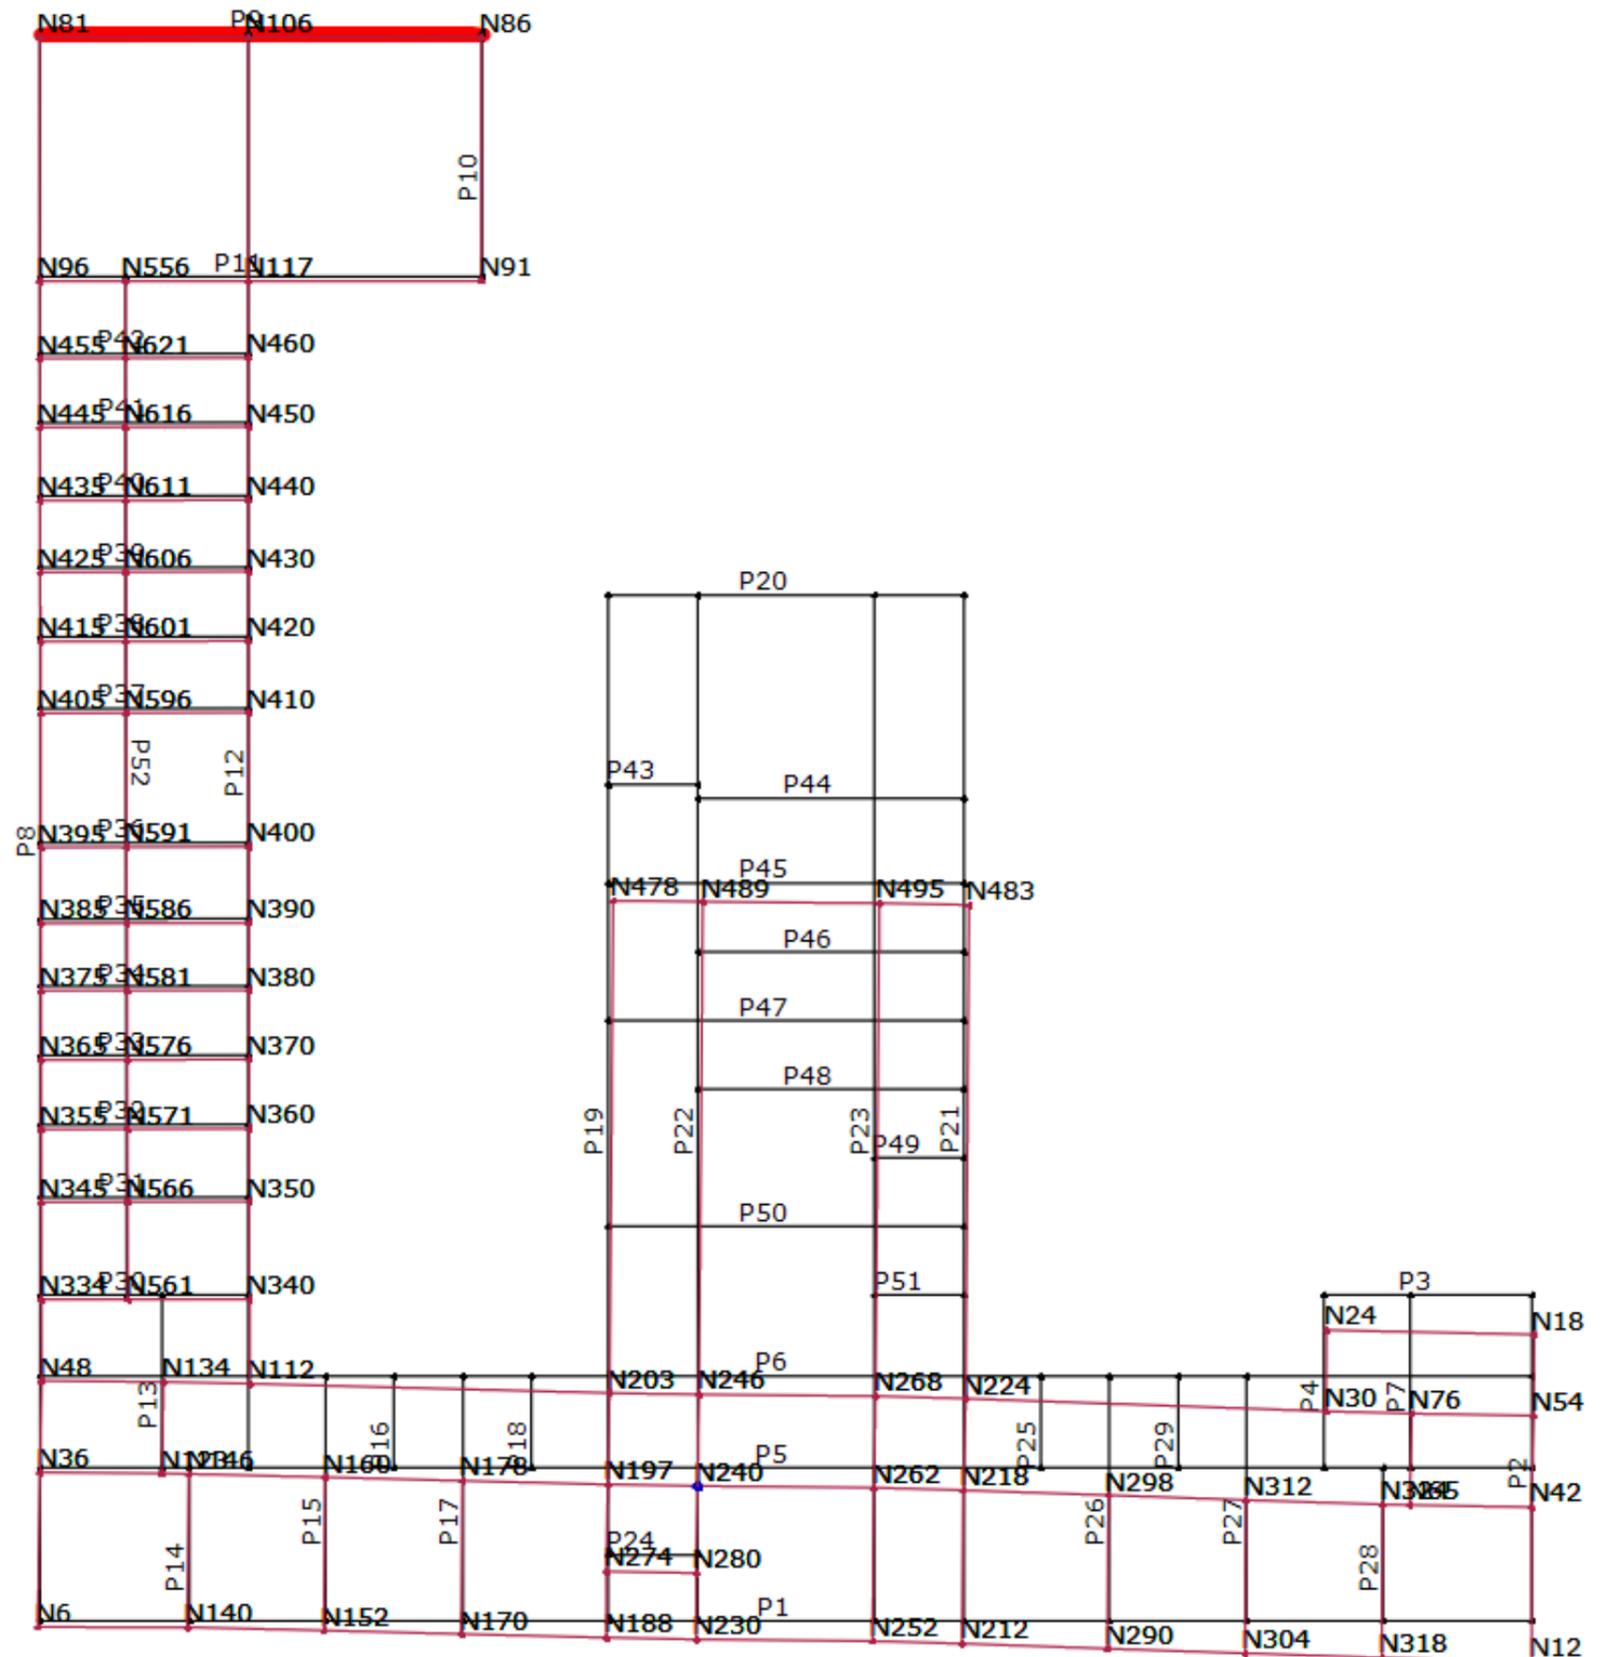
Immagine 41 Deformazione del piano sommo del livello 5.

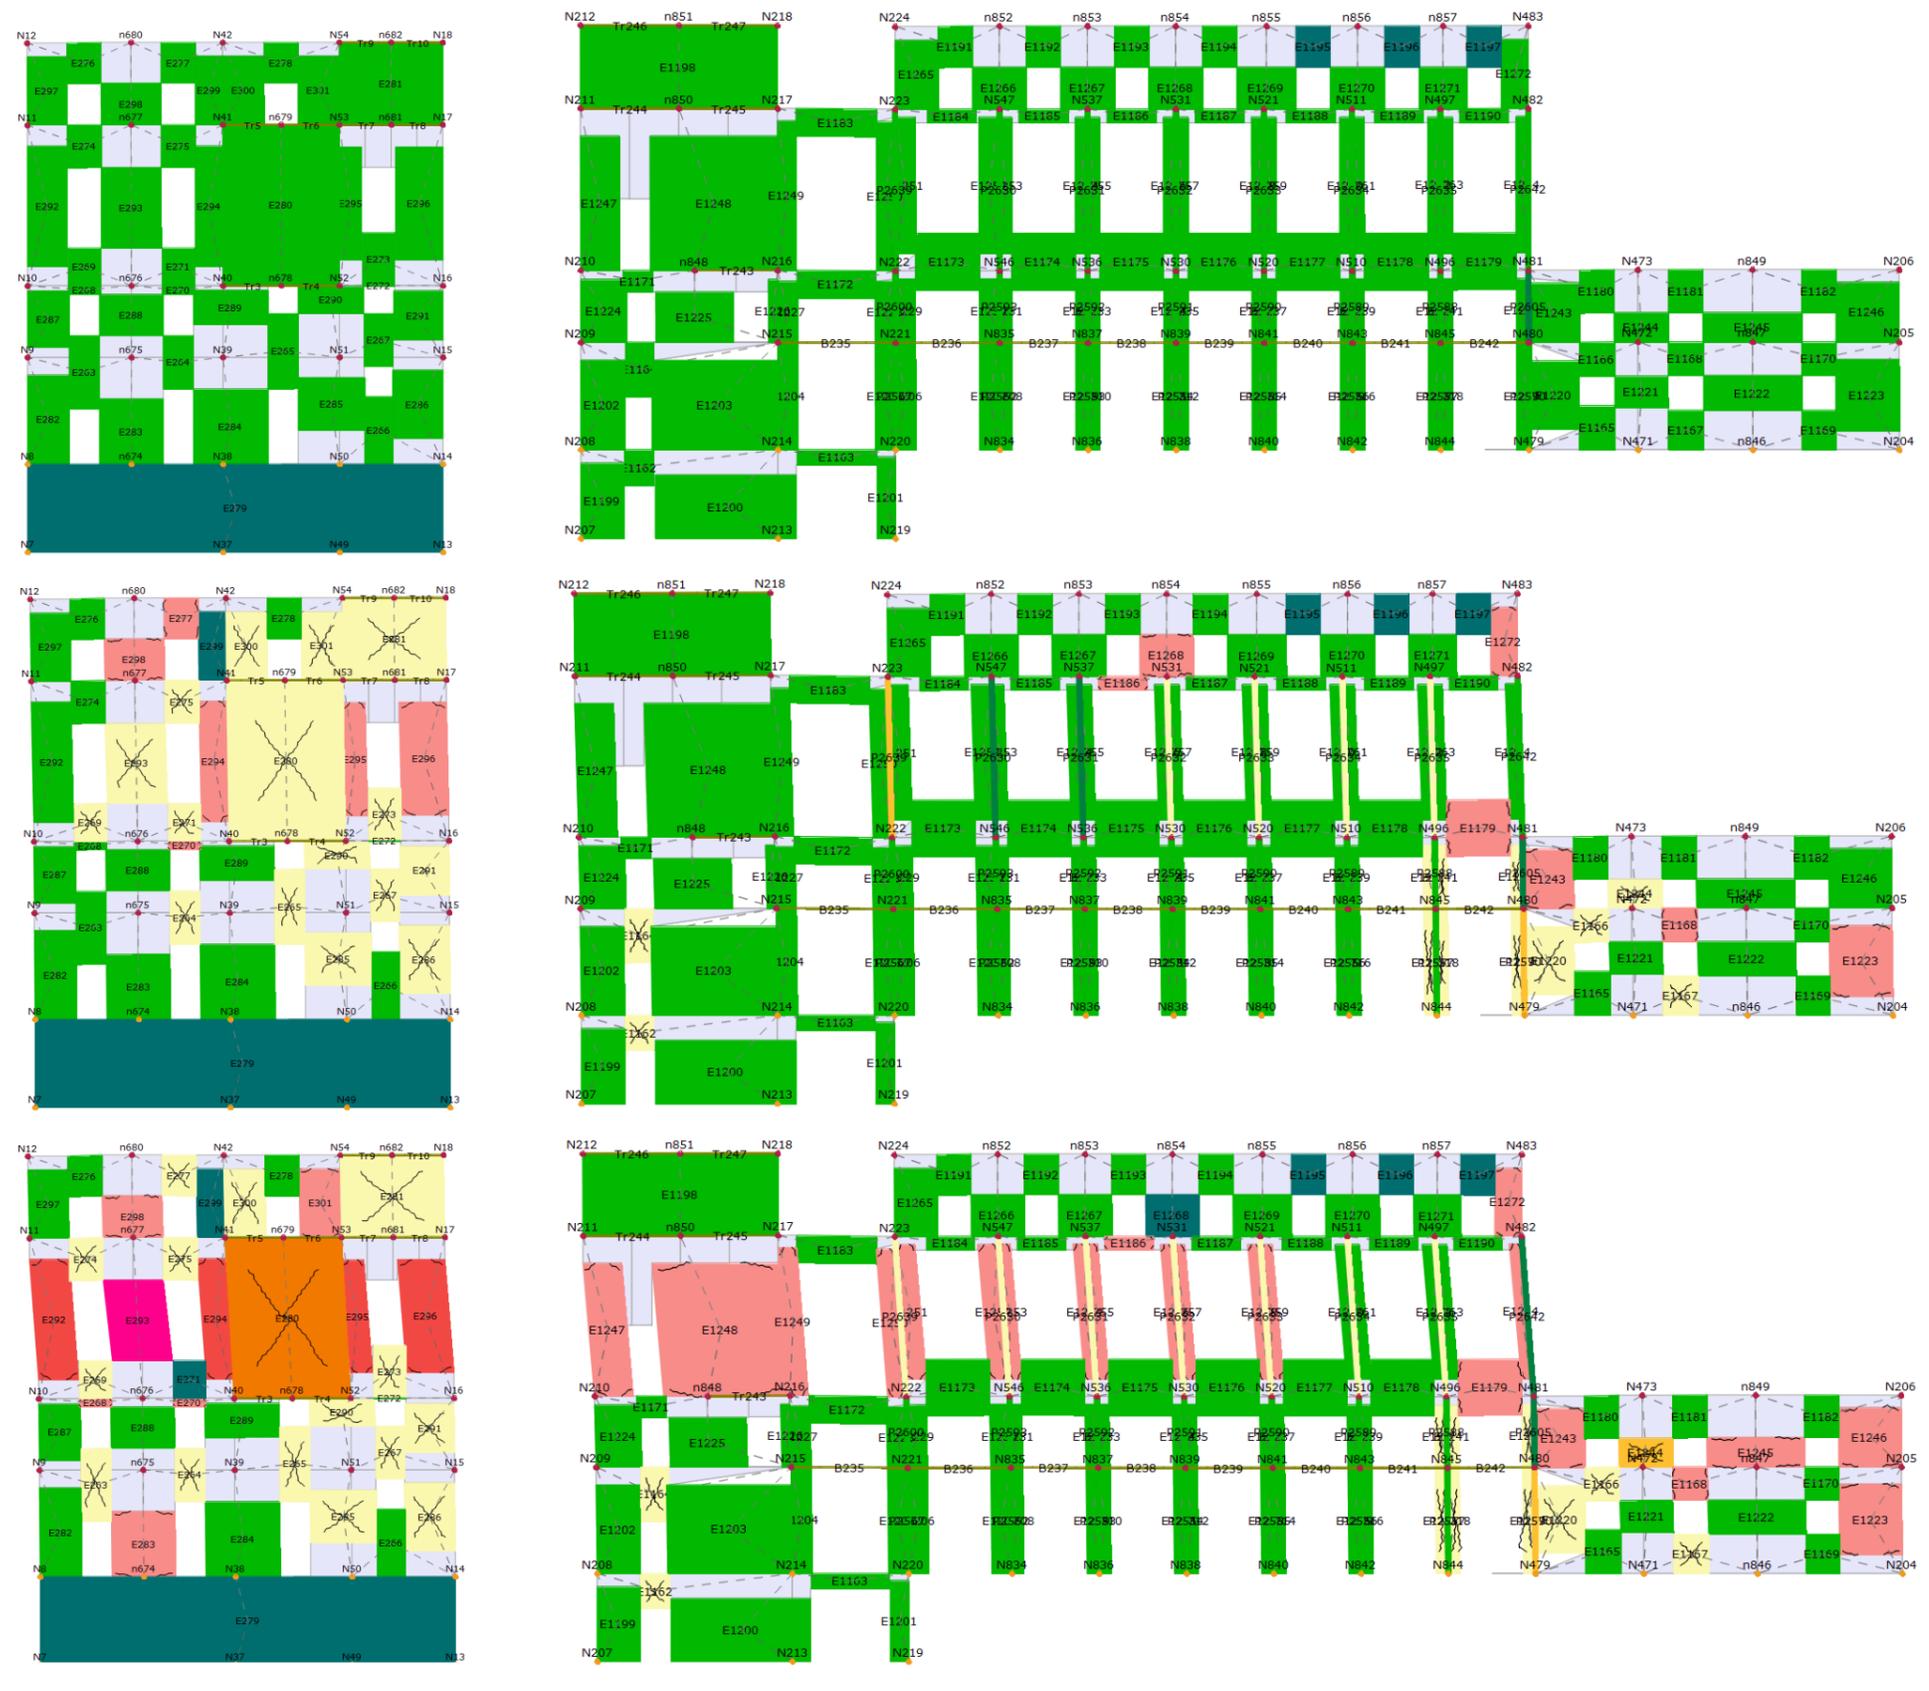
Immagine 42 Quadro dei danneggiamenti delle pareti 2 (a sinistra) e 21 (a destra) al primo step di analisi, quello intermedio e quello finale (le deformazioni appaiono ad una scala maggiore di quella reale). A sinistra viene riportata la legenda degli stati di danneggiamento.

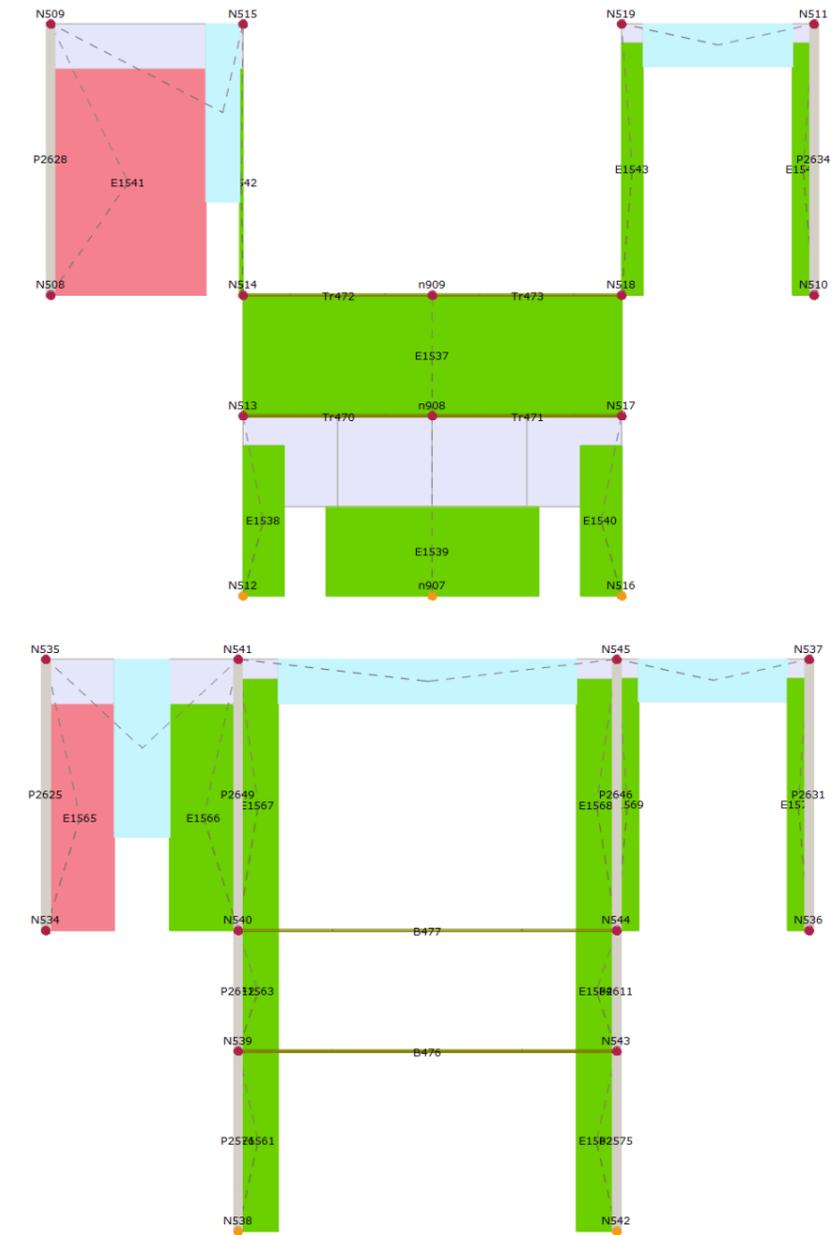
Immagine 45 Parete 47 (in alto) e parete 50 (in basso) raffiguranti i maschi che hanno riscontrato esito negativo nell'analisi.

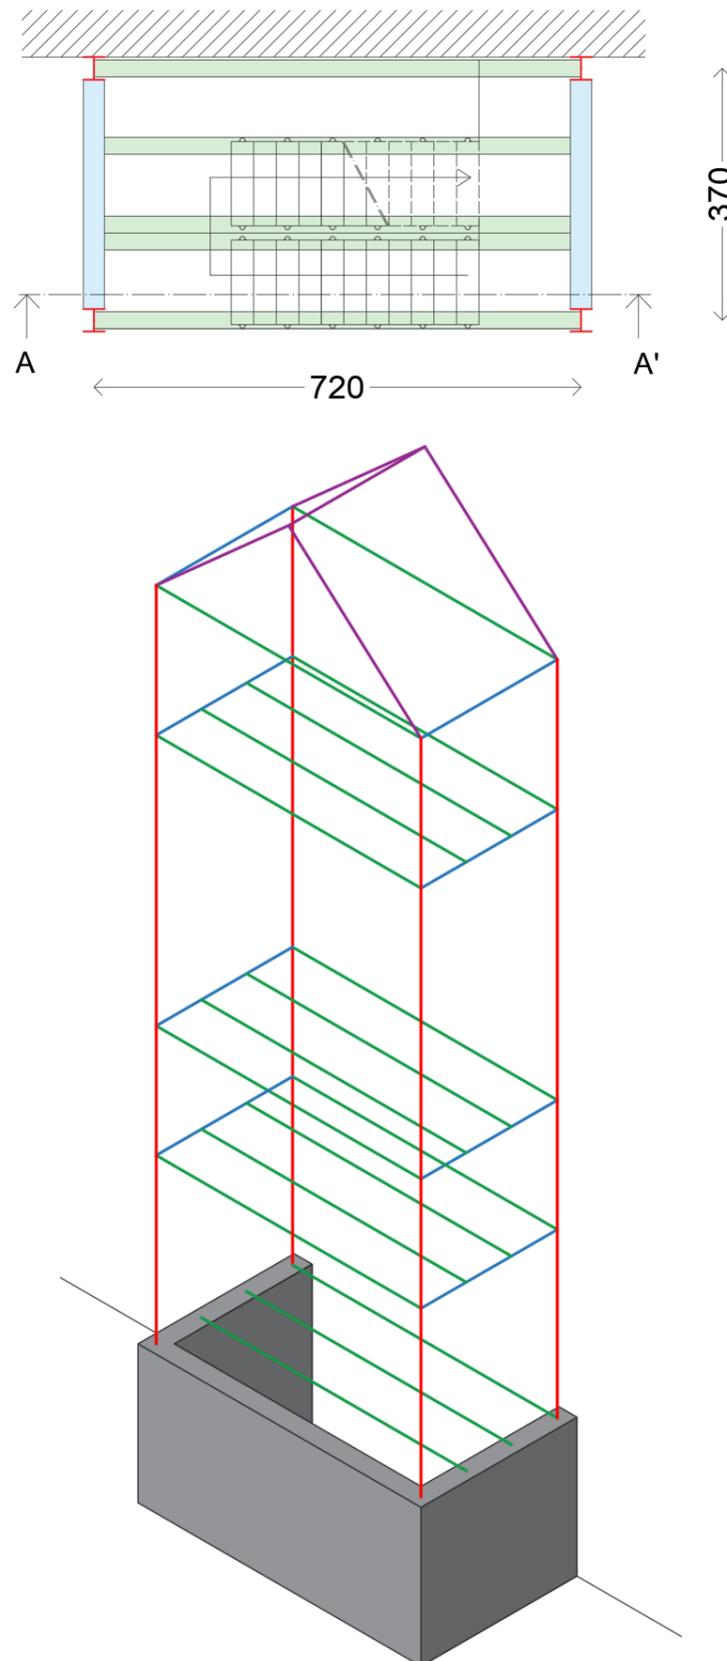
Immagine 47- 48 Pianta e assonometria schematica raffiguranti i profili da cui è composta la nuova scalinata.

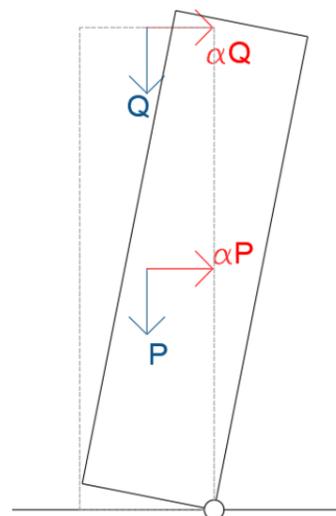
Immagine 54 Schematizzazione del meccanismo di ribaltamento semplice.

Durante il calcolo dunque le forze che entrano in gioco sono quelle che producono massa, quindi il peso proprio del pannello P e la risultante dei carichi trasmessa dagli orizzontamenti e altri pannelli Q. Nella direzione orizzontale agiscono le medesime forze, nei medesimi punti di applicazione, ma scalati di un fattore α il quale viene incrementato fino a che il momento ribaltante non supera quello stabilizzante (dovuto alle forze di massa). Il valore di α che determina la perdita di equilibrio viene denominato fattore di attivazione del meccanismo, indicato con α_0 .

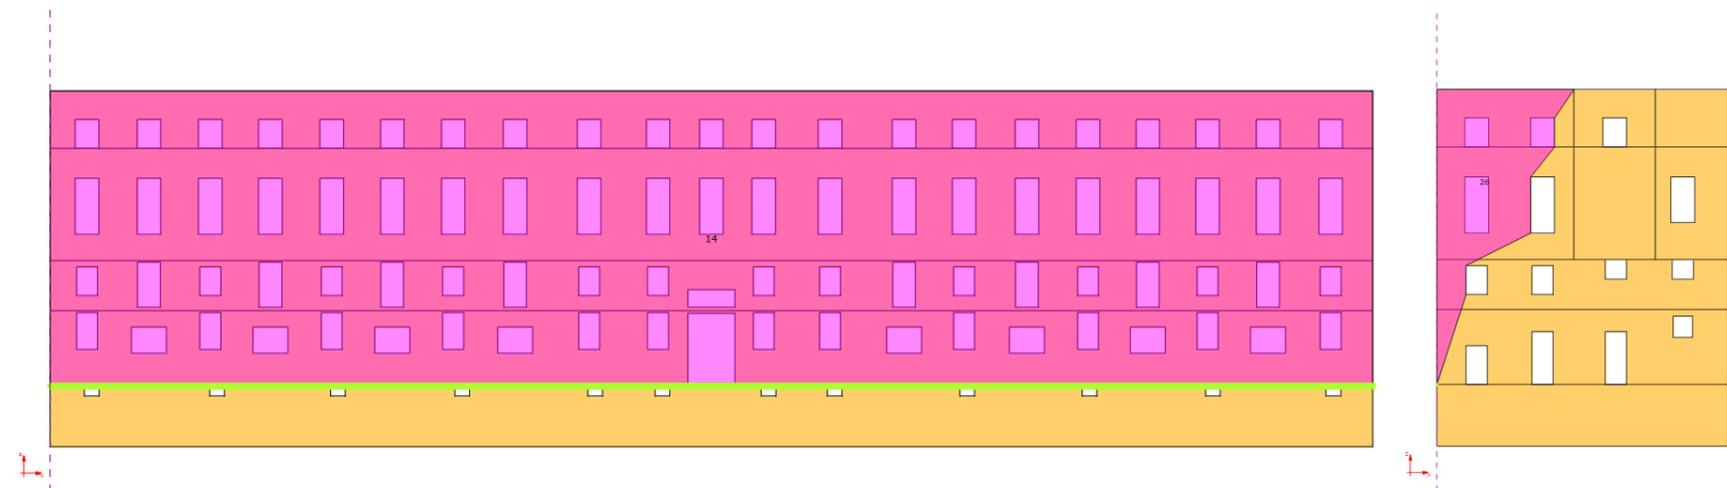
Immagini 56-57 Definizione dei blocchi (in viola) e della cerniera (in verde) nella parete 1 e nella parete 2.

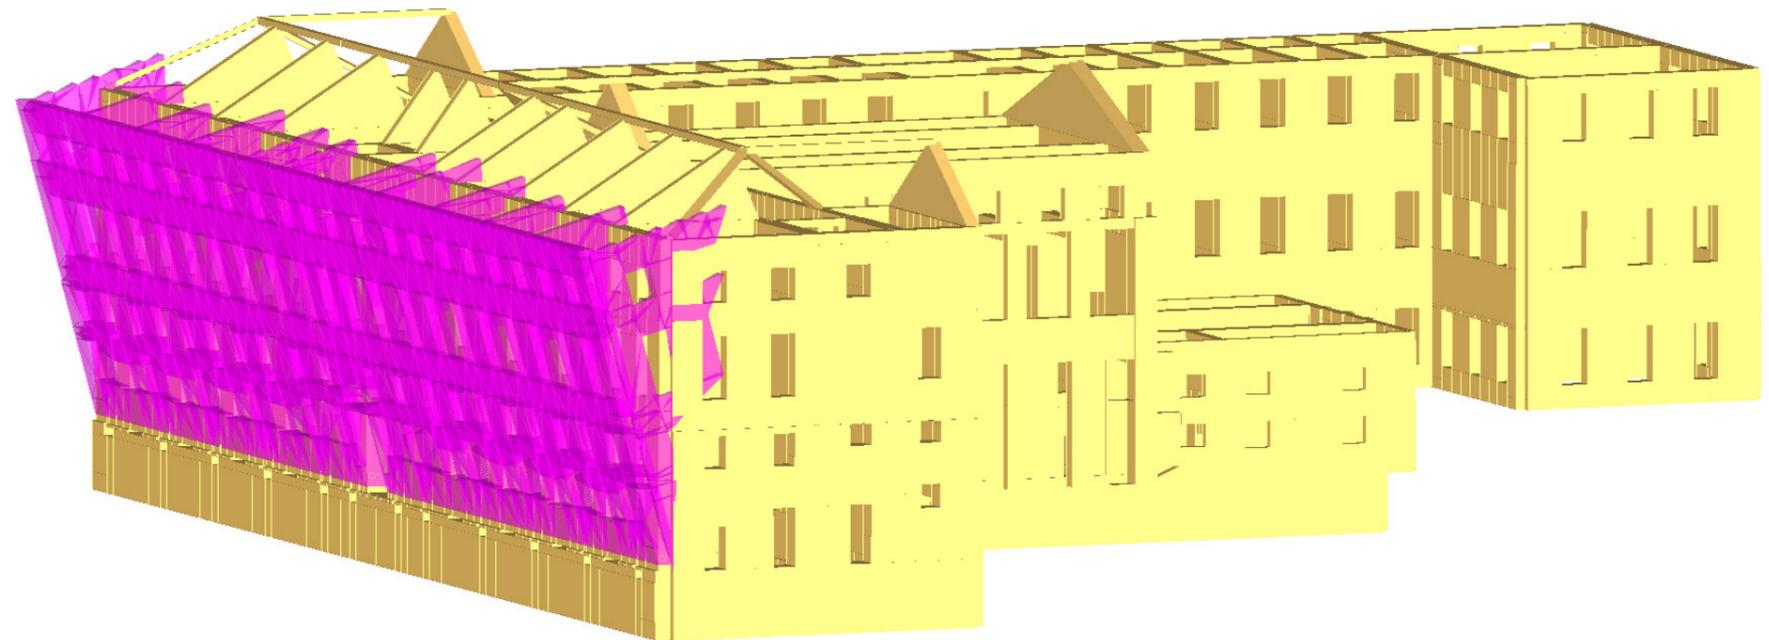
Immagine 60 Assonometria raffigurante tridimensionalmente la porzione soggetta a collasso.
